ŞANLIURFA MİLLET HANI KAZISI ÜZERİNE BİR DEĞERLENDİRME

AN EVALUATION ON THE ŞANLIURFA MİLLET KHAN EXCAVATION

Turgay YAZAR – Erdal ESER*

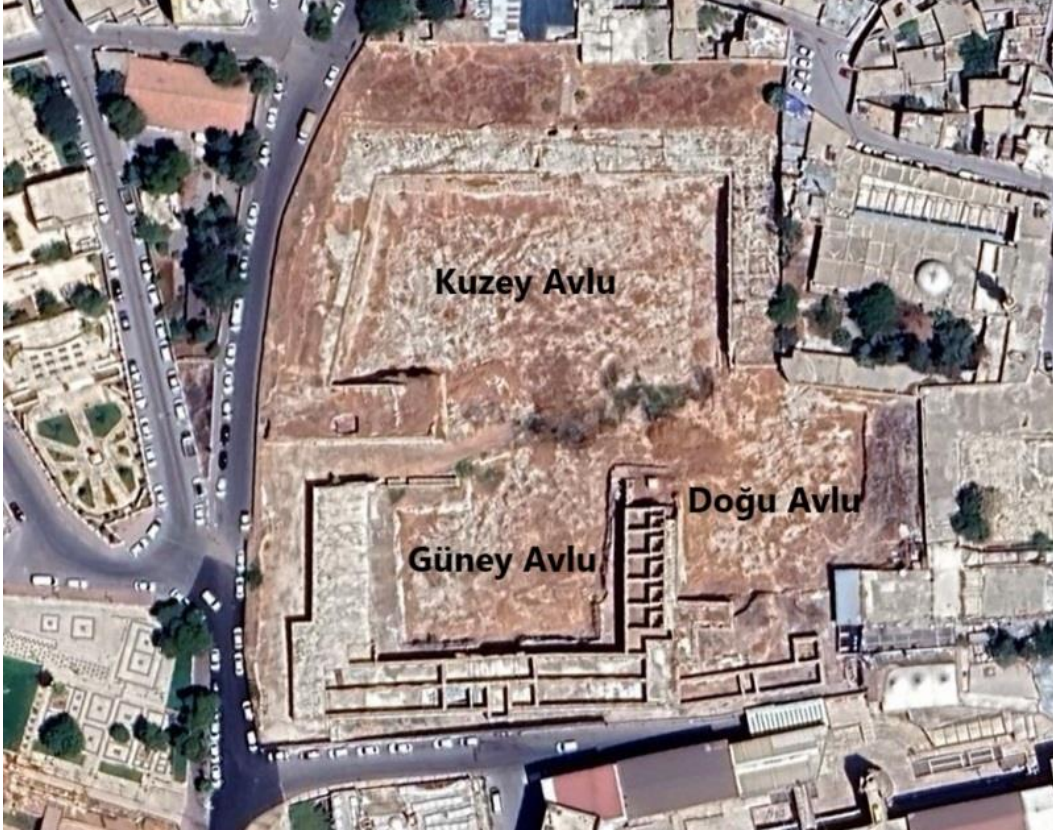
Res. 2: Millet Hanı havdan görünümü (URL 2)

Kuzey, güney ve doğu olarak adlandırdığımız üç avlu etrafındaki tonozlu birimlerden oluşan yapı zaman içerisinde geçirdiği tamir ve değişikliklerle günümüze gelmiş, bazı kısımları tahrip olmuş, bazı kısımları ise tamamen ortadan kalkmıştır. Hanın bulunduğu alanın güneye doğru eğimli yapısı nedeniyle avlular arasında seviye farklı mevcuttur. Yapının beden duvarları kesme, kaba yonu ve moloz taşla, örtü ise moloz taşla dolgu duvar tekniğinde inşa edilmiştir (Res. 2, Çiz. 1).

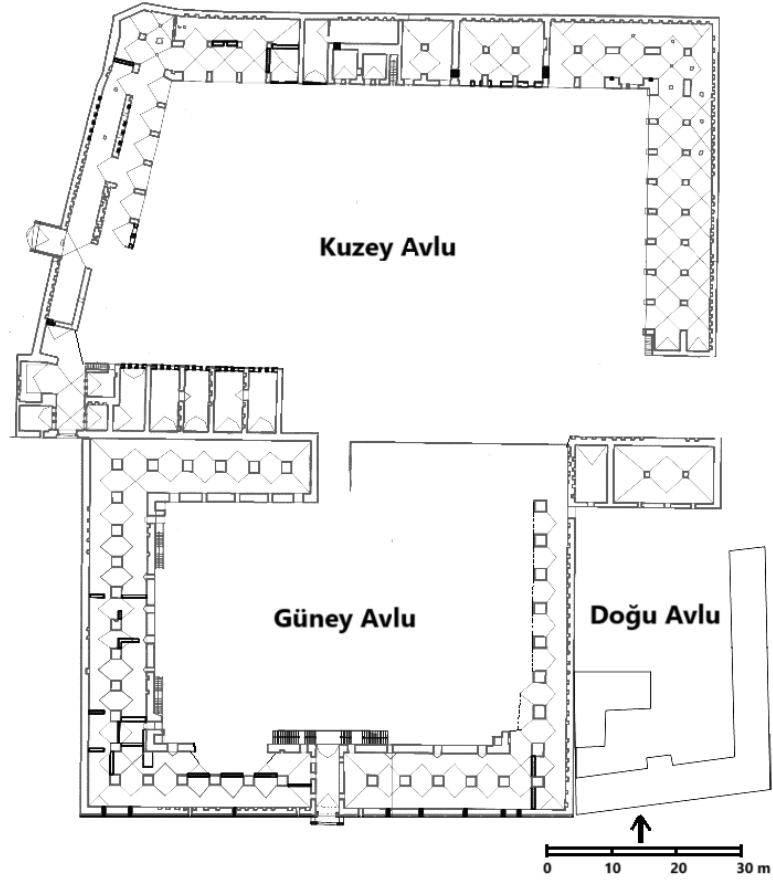
Çiz. 1: Zemin kat planı

Avluya girişler güney duvarının batı köşesine yakın bir konumdaki kapı ile sağlanmıştır. Kitabeliğinin iki yanındaki günümüze ulaşmayan aslan kabartmalarından dolayı Aslanlı Kapı olarak adlandırılan kapıdan geçilen bir koridor ile avluya girilmektedir. Yamuk planlı avlu dört yönden tonozlu birimlerle çevrelenmiştir. Avlunun kuzey, batı ve doğu tarafındaki birimler haç tonoz örtülü iki sıra halinde düzenlenmiştir. Bu birimlerin doğu ve batı kanatta olanları kemerlerle avluya açılmaktadır. Kuzey kanatta ise batıdan altıncı birimden onuncu birime kadar olan beş birim ile doğudaki ilk birimin ön kısımları kapalı olup bazıları oda şeklinde düzenlenmiştir. Bu kanattaki diğer kapalı birimler sonraki onarımlara aittir. Güney kanattaki birimler ise kemerlerle avluya açılan eyvanlar şeklinde düzenlenmiştir. Avlunun kuzey kanadı iyi durumdadır. Doğu kanatta kuzeydeki altı, batı kanatta kuzeydeki sekiz, güney kanatta ise batıdaki altı birim günümüze sağlam olarak gelmiş, diğer birimler tahrip olmuştur (Çiz. 1²; Res. 2-11).

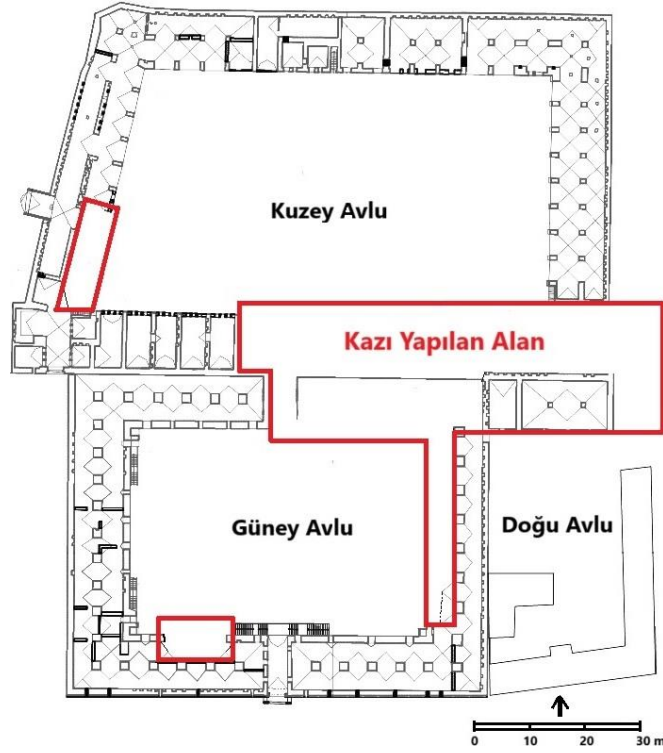
Çiz. 2: Kazı alanları

Yapının plan şemasının eksik olan kısımlarının tespiti için kuzey avlunun batı ve güney, güney avlunun doğu, kuzey ve güney bölümlerinde kazı çalışmaları yürütülmüş, beden duvarları ve taşıyıcı sisteme ait izler ortaya çıkarılarak tespiti yapılmış ve bu verilere göre yapı planı oluşturulmuştur. Yapının güney avlusunun kuzeyinde, eksenin batısındaki tonozlu birimler tehlike arz etmesi nedeniyle bu alanda kazı yapılamamış, bu kısımlar gözlemle yapılan tespitlerle plana işlenmiştir.

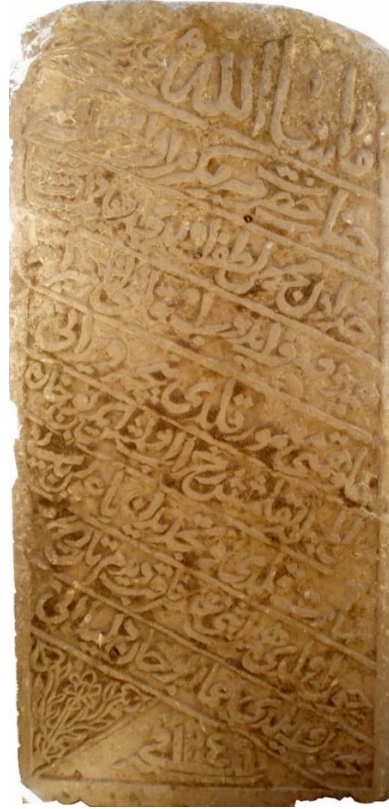
Res. 21: Onarım Kitabesi

Yapının günümüzde Urfa Müzesi'nde korunan 1833 tarihli bir onarım kitabesi bulunmaktadır. Bu kitabe, Mehmet Karataş tarafından yayınlanmış, ancak hangi yapıya ait olduğu konusunda bir açıklama verilmemiştir³. Cihat Kürkçüoğlu bu kitabenin günümüzde Millet Hanı olarak adlandırılan yapıya ait olduğunu ve yapının güney duvarının batısındaki Aslanlı Kapı'dan sökülerek müzeye kaldırıldığını saptamıştır⁴. 51x108 cm ölçülerindeki taş kitabe sülüs hatla 10 satır olarak yazılmıştır. Bu kitabeden yapının 1833 tarihinde Maho Beg adlı bir bani tarafından yeniden yaptırıldığı öğrenilmektedir. Kitabede harap ve tamamen yıkılmış olan yapının yeniden inşa edildiği ve adının "Han-ı Delilan" olduğu belirtilir (Res. 21).

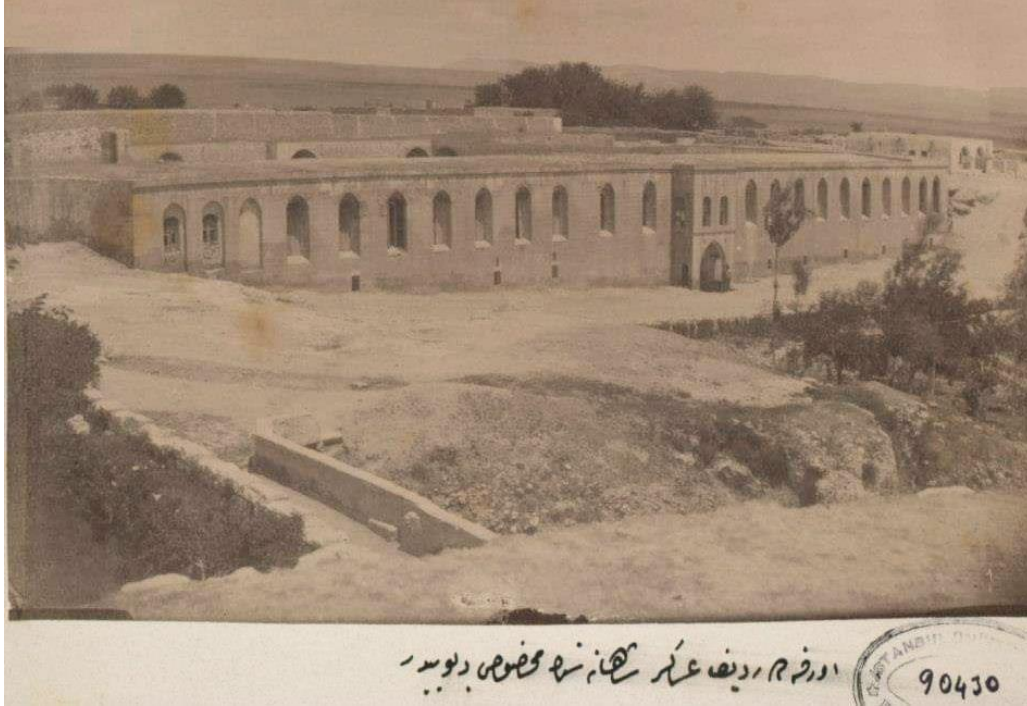
Bu fotoğraf, Sultan II. Abdülhamid’in Yıldız Sarayı koleksiyonunda bulunan fotoğraf albümleri içerisinde yer almakta ve yapının güney ve kısmen de batı cephesini göstermektedir. Fotoğrafın üzerine “Redif Asker-i Şahanesi Deposu” ifadesi yazılmıştır. Abdülhamid Albümleri 1880 ile 1893 yılları arasında oluşturulmuştur. Bu bakımdan fotoğrafında bu tarihlere ait olması gerekir (Res. 22)⁶.

Res. 22: Abdülhamid Albümleri’nde bulunan yapının güney cephesine ait resim (Kürkçüoğlu 2009)

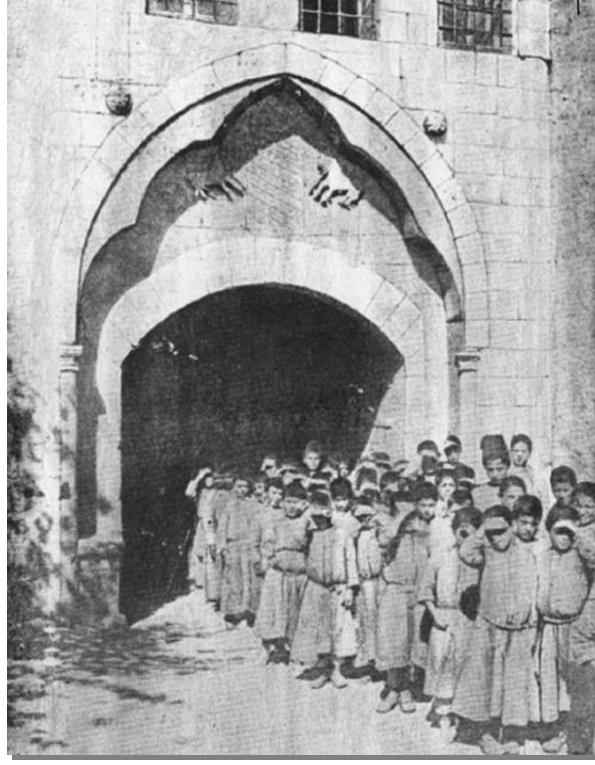
Res. 23: Kuzey avlu, Aslanlı Kapı'nın 1903 yılındaki görünümü (Lepsius 1903)

Yapı hakkında bilgi veren ilk seyahatname 1903 yılında Berlin’de yayımlanmıştır⁷. Eserde yapının batı taç kapısı (Aslanlı Kapı) ve kuzey avlusuna ait resimler yer almaktadır. Seyahatnamedeki fotoğraflardan ilki “Aslanlı Kapı”ya aittir. Resimde yapının kitabesi ile kitabenin iki tarafında günümüzde tahrip olmuş olan ve kapıya adını veren aslan kabartmaları görülmektedir. Ayrıca kapının üzerinde yer alan pencereler avlunun güney kanadının iki katlı olduğunu kesinleştirmektedir. Seyahatnamede yer alan diğer fotoğraf yapının kuzey avlusuna aittir. Bu fotoğraflarda avlunun güney kanadının ikinci katı net olarak saptanmaktadır. Avlunun sadece bu kanadının iki katlı olduğu seyahatname metninde de belirtilmiştir. Ayrıca fotoğrafta avluda bir havuz, bir su kanalı, tuvalet olması muhtemel birimler ile avlunun güney kanadının ikinci katına çıkışı sağlayan merdiven yer almaktadır (Res. 23-24).

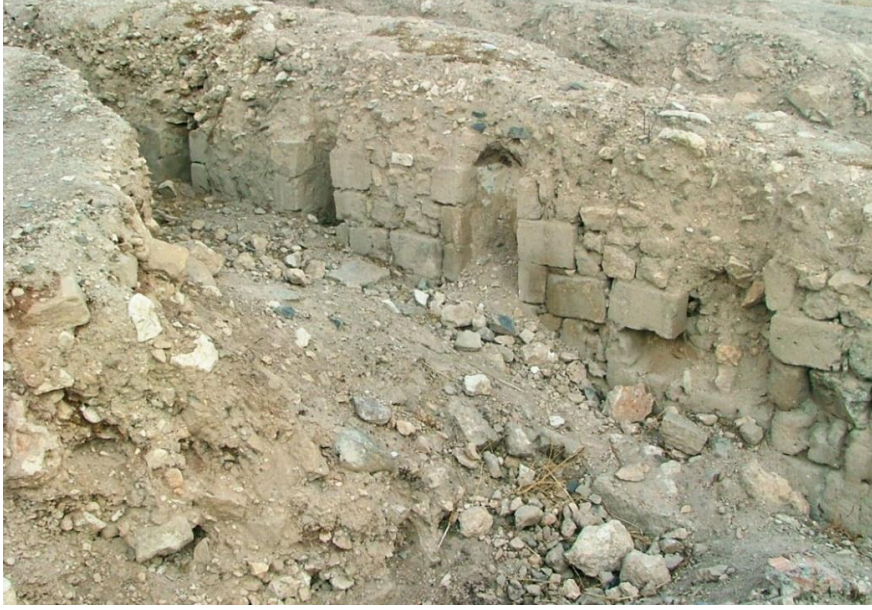
Res. 25: Kuzey ve güneydeki avluları birbirine bağlayan duvarın kuzey yüzü

Bu konunun çözümü için elimizdeki tek veri kazılarda bir bölümü ortaya çıkarılan avluları birbirine bağlayan ana duvardır. Duvar malzeme ve teknik açıdan incelendiğinde tek seferde ve bütün olarak inşa edildiği görülür. Duvarın kuzey yüzündeki yemlikler kuzey, güney yüzündeki tonoz başlangıçları ise güney avludaki birimlere aittir. Duvarın her iki bölüm tarafından ortak kullanılıyor olması binaların aynı tarihte ve tek seferde inşa edilmiş olduğuna dair önemli bir veri oluşturmaktadır. Bu duvar, her iki avluya açılan birimlerin ortak duvarıdır (Res. 25-26).

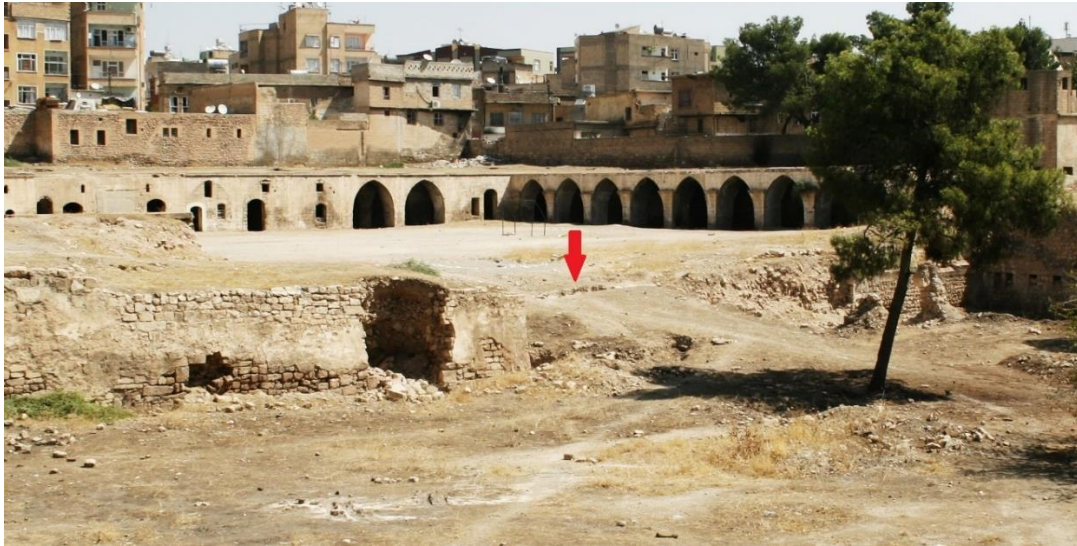
Res. 27: Güney avlunun kuzey duvarı ve rampa olarak kullanılan birim

İki avlu arasında bağlantının olup olmadığı, varsa bunun ne şekilde sağlandığı tartışılması gereken ikinci noktadır. Teorik olarak iki avlu arasında iletişim sağlayan bir bağlantının olması özellikle iç dolaşım açısından gerekli bir durumdur. Bu durumda bağlantı nasıl sağlanmıştır? Güney avlunun kuzey kanadında eksenin iki yanında tonozlu birimler bulunmaktadır. Bu birimler iki avlu arasında ilişki sağlayacak bir merdiven inşası için mimari olarak uygun değildir. Bu nedenle merdiven inşa edilebilecek tek birim eksendeki iki tarafı duvarlarla sınırlanan, günümüzde rampa olarak kullanılan birimdir. Eyvan şeklinde düzenlendiğini düşündüğümüz bu birimde yer alan bir merdivenle avlular arasındaki iletişim sağlanmış olmalıdır. Yapının kuzey duvarındaki birimler arasında çatıya çıkmak için inşa edilmiş bir merdiven zaten yapıda mevcuttur. Benzer bir uygulamanın bu alana yapılmasıyla avlular arasındaki bağlantı kontrol edilebilir bir şekilde sağlanmış olacaktır (Res. 27; Çiz. 3-4).

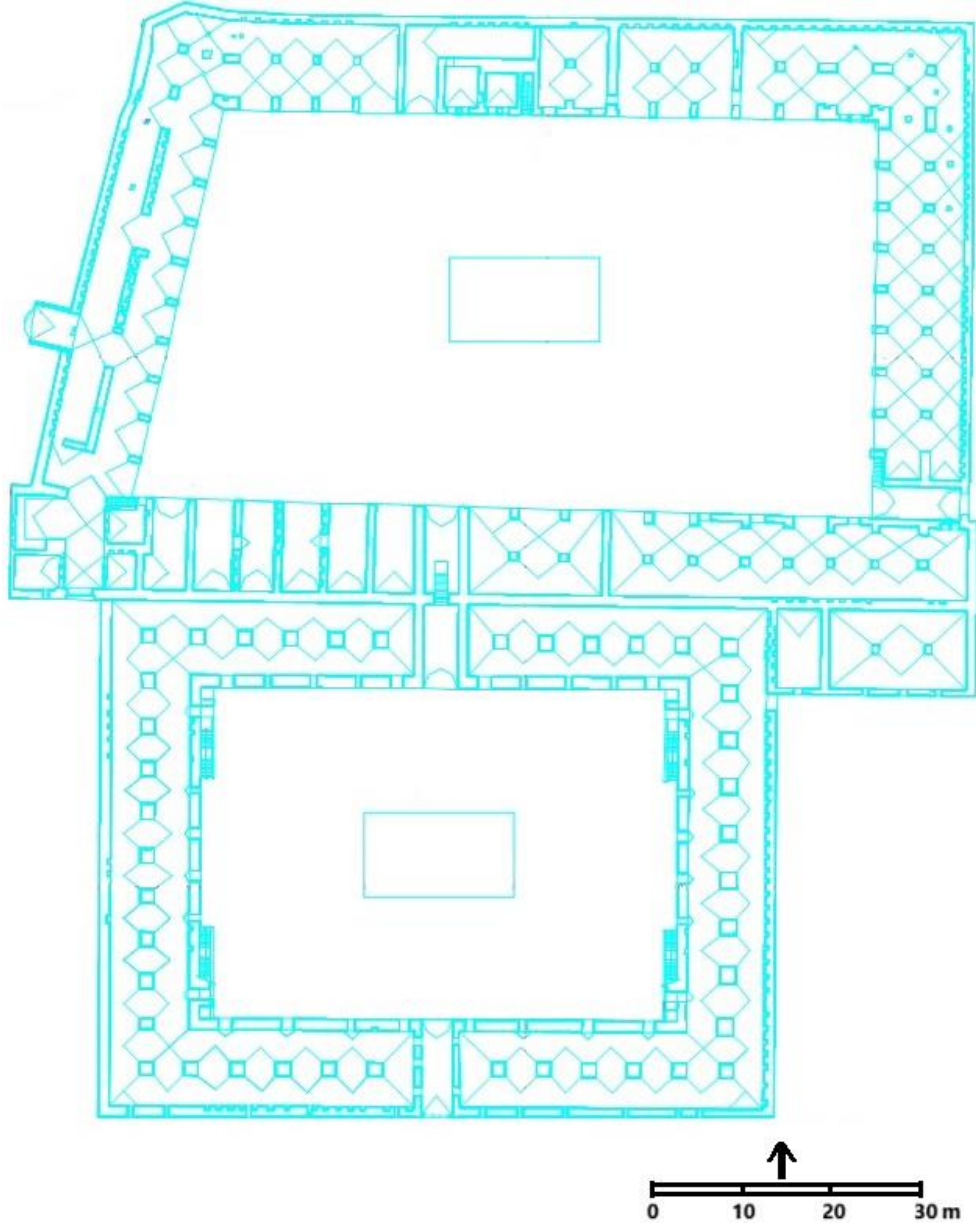
Çiz. 3: Yapının II. evresi, zemin kat restitüsyon planı

Restitüsyona yönelik sorunlardan bir diğeri kuzeydeki avlunun güney kanadının doğu kısmı ile güneydeki avlunun kuzey kanadının batı kısmının düzenlemesidir. Bu alanların planlarının çizilmesinde kazı verileri kullanılmış, mekânların yerleştirilmesinde uyum ve plan bütünlüğüne dikkat edilmiştir.

Restitüsyona yönelik önemli sorunların bir diğeri ikinci kat meselesidir. Yapının kuzey avlusunun güney kanadının iki katlı olduğu 1903 tarihi seyahatnamedeki fotoğrafta kesin olarak tespit edilmektedir. İkinci kattaki odalar daha dar tutularak önlerinde güney avlunun batı kanadında olduğu gibi bir teras oluşturulmuştur. Avlunun batı, doğu ve kuzey kanatları üzerinde ikinci kat olduğuna dair hiçbir arkeolojik ve görsel veri tespit edilememiştir. Dolayısıyla kuzey avlunun kuzey, batı ve doğu kanatları tek katlıdır. Güney avlunun çevresindeki birimlerin iki katlı olduğu hem batı kanadın mevcut durumundan, hem de Abdülhamid albümlerinde bulunan fotoğraftan anlaşılmaktadır. Restitüsyon önerisinde batı kanattaki ikinci kat esas alınmış ve buna göre bir düzenleme yapılmıştır. Güney avlunun güneyi günümüzde iki katlıdır. Ancak buradaki ikinci katın yapının sonraki bir evresine ait olduğu malzeme ve teknik özelliklerin yanı sıra plan şemasından da anlaşılmaktadır

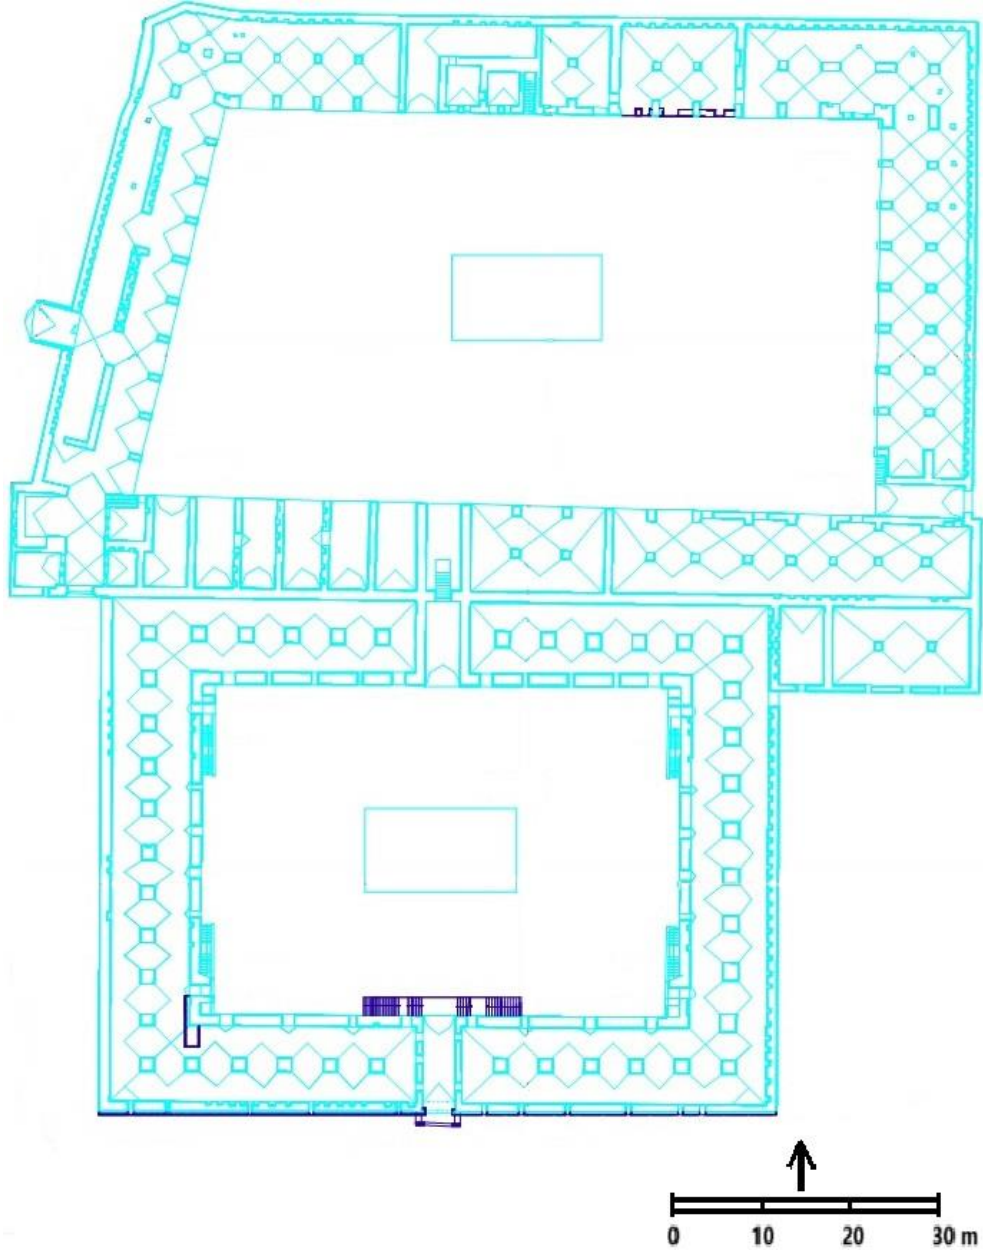
Çiz. 5: Yapının III. evresi, zemin kat restitüsyon planı

Yapının III. evresinde güney avlunun güney kanadındaki değişiklikleri içermektedir. Bu değişimlerden ilki yapının 1833 yılındaki üst kat planının tamamen değiştirilerek iki bölümlü olarak yeniden inşa edilmesidir. Bu evrede üst kata çıkış için güney kanadın kuzey duvarının orta kısmına iki yönlü bir merdiven eklenmiştir. Bu evrede yapının ön cephesinin de değiştirildiği özellikle pencere boyutları ile üslup farklılığından anlaşılmaktadır. Muhtemelen üst kat yapılırken cephe yenilenmiş, girişin önüne cephe duvarından çıkıntılı ve iki katlı bir taç kapı eklenmiştir. Yapının kuzey avlusunun kuzeyindeki tonozlu birimlerden doğudan 4, 5 ve 6. birimin önünün de bu evrede kapatıldığı itinalı işçilik ve malzeme teknik özelliklerden anlaşılmaktadır.

Yapının III. evresinin tarihlenmesi için elimizdeki tek veri Sultan II. Abdülhamid Albümleri içerisinde yer alan fotoğraftır. Fotoğrafın çekim tarihi bilinmemektedir. Ancak albümler 1880-1893 yılları arasında çekilen fotoğrafları kapsamaktadır. Bu nedenle III. evre için önerebileceğimiz en son tarih 1893 ve öncesidir (Çiz. 5-6).

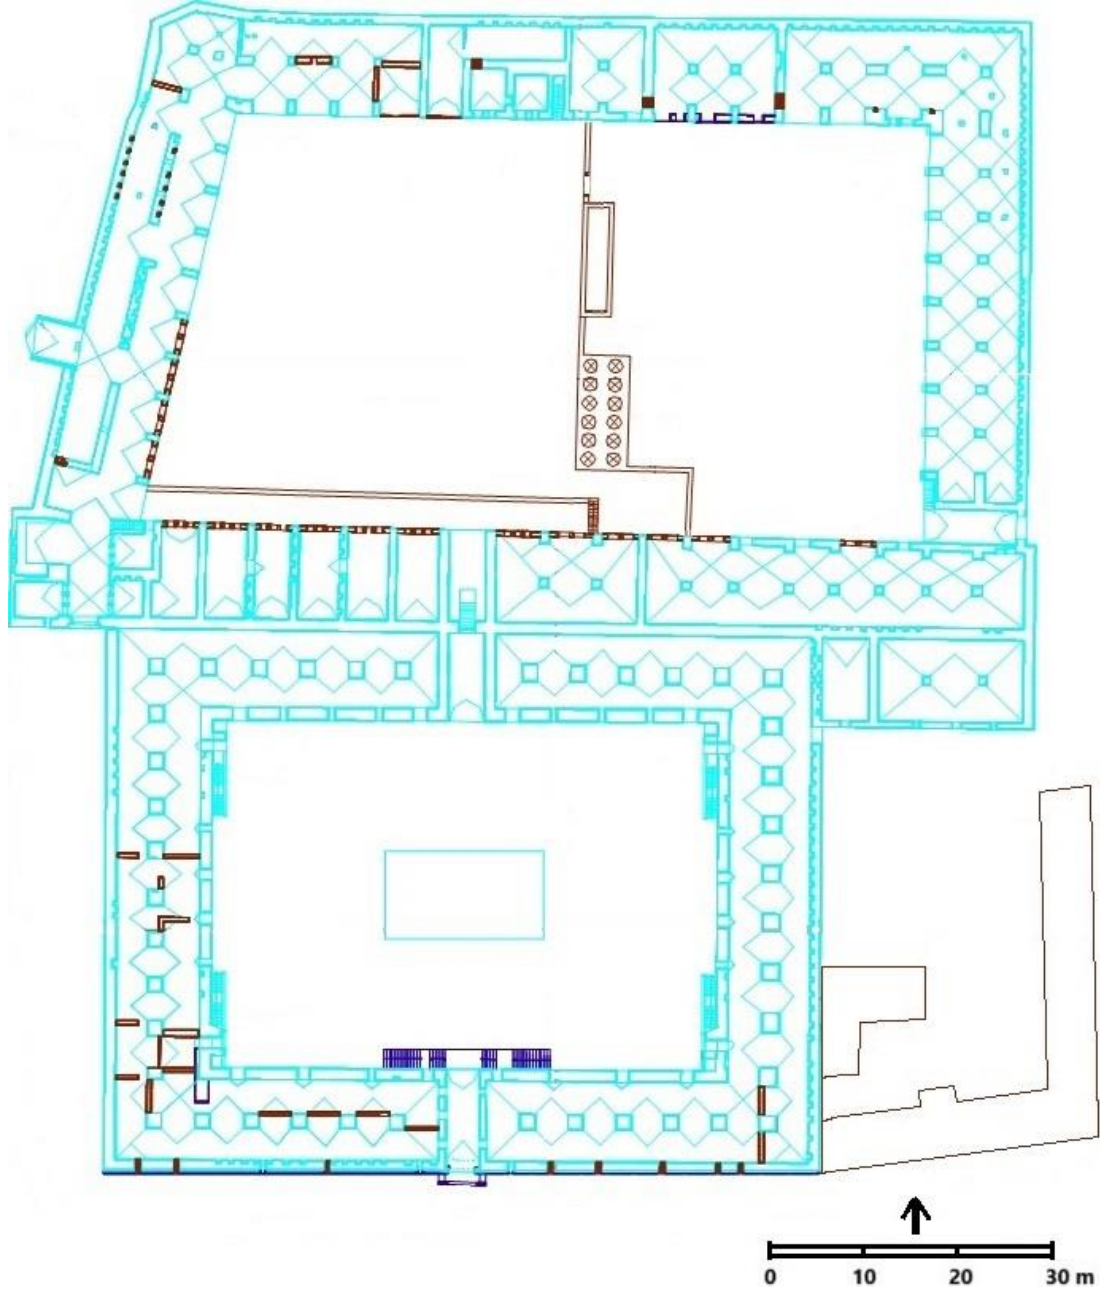
Çiz. 7: Yapının IV. evresi, zemin kat restitüsyon planı

Bu evre yapının Alman Yetimhanesi olarak kullanıldığı yılları kapsamaktadır. Bu evrede kuzey avlusunun doğu ve kuzey kanatlarındaki tonozlu kısımlarının kapatılarak kapalı mekânlara dönüştürüldüğü 1903 tarihli fotoğraftan anlaşılmaktadır. Kuzeydeki avluya banyolar, havuz ve üst kata çıkışı sağlayan merdivenler inşa edilmiştir. Banyolar ve havuzun hizadaki bir duvarla avlu ikiye ayrılmış, bir taraf kızlara diğer tarafın ise erkelere tahsis edilmiştir. Yapının diğer kısımlarında yapılan bazı küçük onarımların da bu evreye ait olduğu düşünülmektedir.

Bu evrenin en önemli eklemesi yapının doğusuna eklenen mekânlardır. Bu mekânların güney duvarındaki farklı cephe tasarımı ve bezeme anlayışı ile örtüsünde kullanılan demir profiller eklemenin 20. yüzyılın başlarında yapıldığını göstermektedir. Bu eklerin 20. yüzyılın başında eklendiğine dair diğer bir veri ise 1893 tarihli fotoğrafta ek yapının gözükmemesidir (Çiz. 7-8).

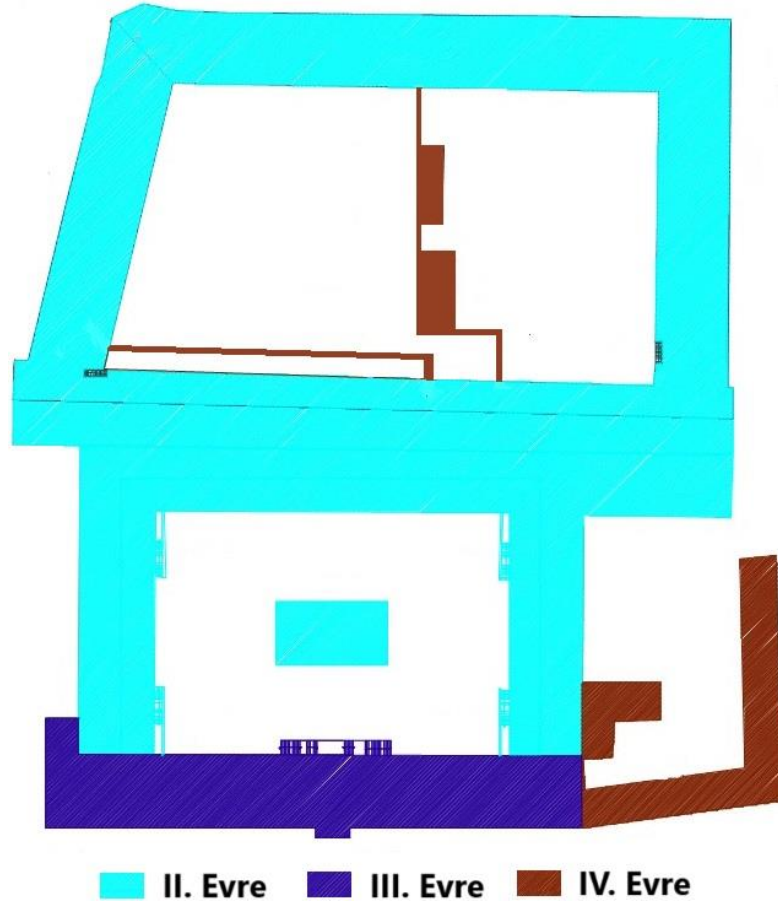
Çiz. 9: Yapı evreleri

Yukarıda sunulan veriler ışığında yaptığımız tarihleme ve restitüsyon önerisi şöyle özetlenebilir (Çiz. 9).

Yapının kitabesinde yapının yerinde askeri nitelikte bir yapının olduğu anlaşılmaktadır. İnşa tarihi ve planını bilmediğimiz bu yapı ilk evreyi oluşturmaktadır.

Kuzey avlunun batı kapısı üzerindeki kitabesine göre yapı 1833 yeniden inşa edilmiştir. Yapının günümüze ulaşan kısımlarının önemli bir bölümü bu evreye aittir.

Yapının güney cephesinin güney kanadında değişiklikler yapılmış ve cephe yeniden düzenlenmiştir. Bu evrenin 1893 yılından önce gerçekleştiği anlaşılmaktadır.

Yapının yetimhaneye dönüştürüldüğü ve doğusuna yeni bir birimin eklendiği evredir. İşlev değişikliği için en son önerilebilecek tarih 1903'tür. Eklenme için ise kesin bir tarih tespiti yapılamamakla birlikte yüzyılın başları en uygun tarihtir.
