# Kültürel ve Tarihi Miras Alanlarındaki Kaya Oyma Yapılarda Mühendislik Jeolojisi Çalışmaları; Kayaşehir Yüzey Yerleşkesi (Nevşehir) Örneği

## Engineering Geological Studies of Rock Hewn Structures in Cultural and Historical Heritage Sites: A Case Study of Kayaşehir Surface Settlement (Nevşehir)

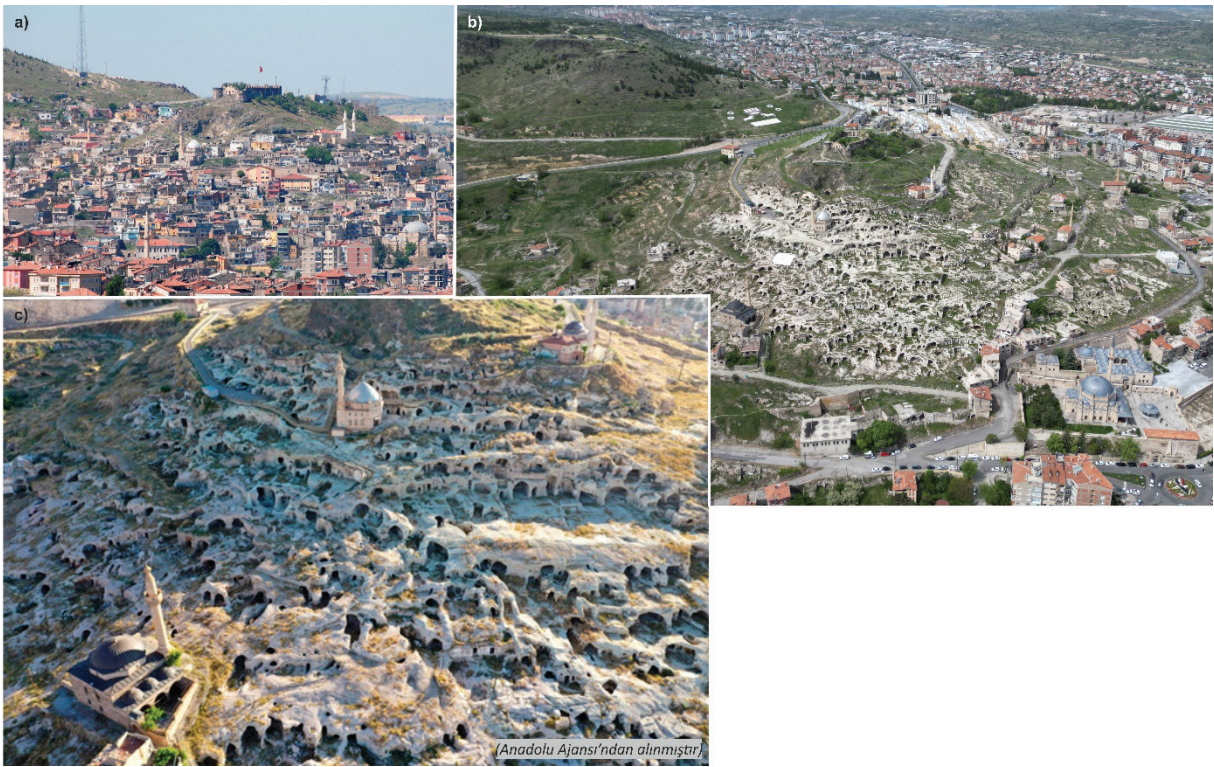
Şekil 1. Kayaşehir'in kentsel dönüşüm öncesi görünümü (a), yeraltı şehrinin genel görünümü (b), yeraltı şehrinin detay görünümü (c).

Figure 1. General view of Kayaşehir before urban renewal (a), general view of the underground city (b), close up view of the underground city (c).

Bu çalışmanın konusunu oluşturan Kayaşehir yeraltı şehri (Şekil 1), Nevşehir Kale Yerleşkesi içerisinde yer almakta olup, söz konusu bölgede Taşınmaz Kültür ve Tabiat Varlıkları Yüksek Kurulu'nun 17.04.1987 tarih 3578 sayılı kararıyla Nevşehir Kalesi ve etrafındaki alan

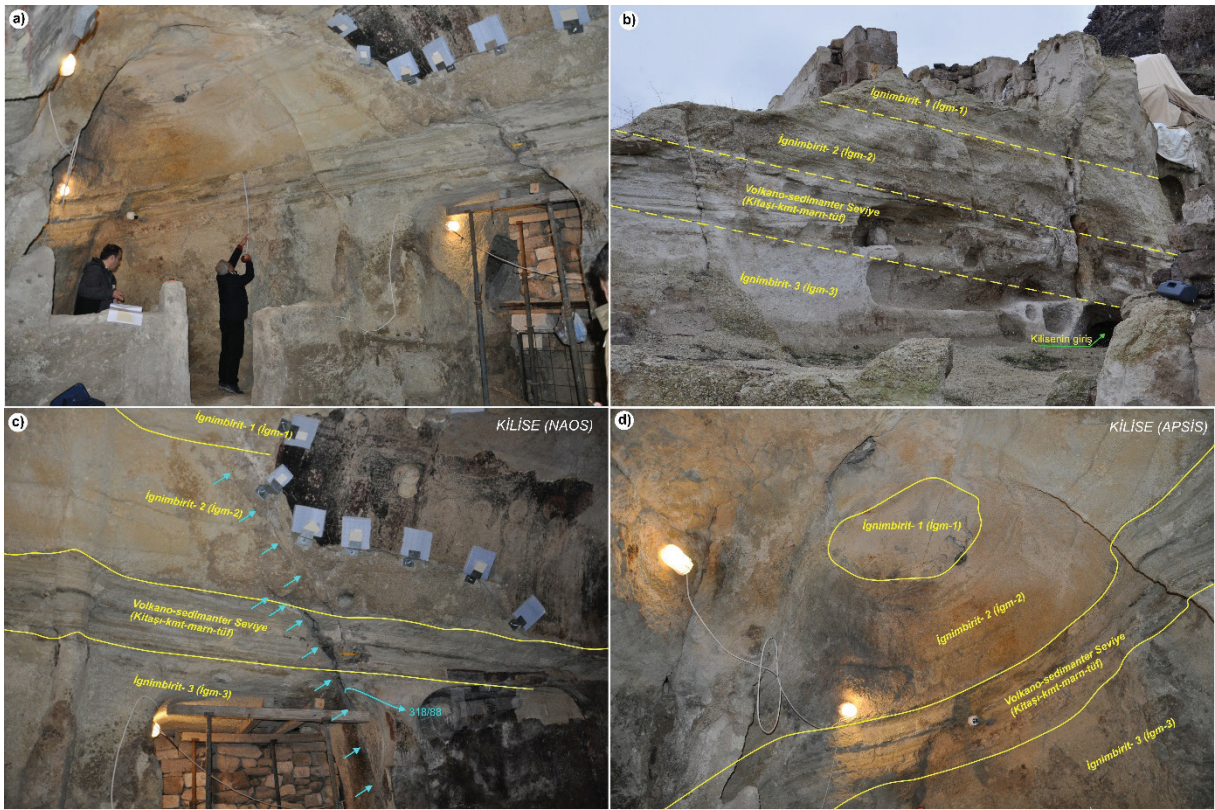
Şekil 5. Kilisenin genel görünümü (a), kaya kütle özelliklerinin kilisenin dışından görünümü (b), kilisenin içinden (Naos ve Apsis) kaya kütle birimlerinin değişimi (c ve d).

Figure 5. General view of the rock hewn church (a), rock mass properties of the church from outside (b), rock mass properties of the church (nave and apse) from inside (c-d).

marn-kiltaşı-tüf ardalanmasından oluşmaktadır. Daha sonra bu seviyenin üzerinde İgnimbirit-2 olarak adlandırılan ve yaklaşık 1.10 metre kalınlığında iri pomzalı ve az kaynaşmış seviye yer almaktadır. En üstte ve kaya oyma kilisenin tavanını oluşturan ignimbirit yine orta-zayıf kaynaşmış karakterdedir (Şekil 5c ve d). Açıklık içerisinde düzenli-düzensiz süreksizlikler bulunmakta olup önemli süreksizlik yönelimleri 318/88, 357/82, 344/74 ve 343/12 olarak belirlenmiştir. 318/88 yönelime sahip süreksizlik oldukça geniş açıklığa ve yüksek devamlılığa sahip olup kiliseyi kuzeydoğu-güneybatı yönünde boydan boya kesmektedir (Şekil 5c).

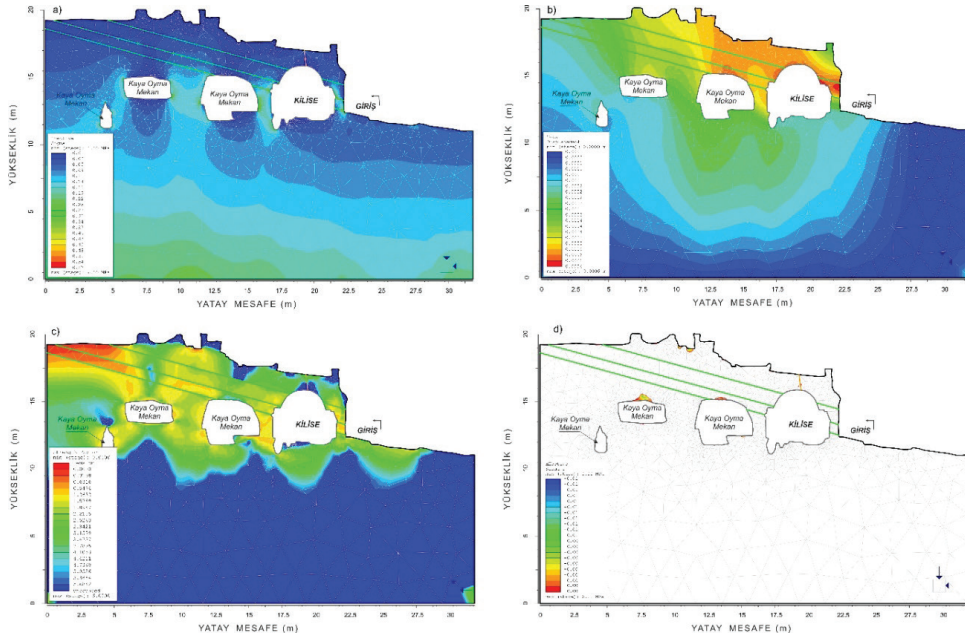
Şekil 9. Kesit -5 için sayısal analiz sonuçları a) düşey gerilme değişimi, b) toplam deformasyon değişimi, c) dayanım faktörü değişimi, d) çekme gerilmesi değişimi.

Figure 9. Results of numerical analyses for Section-5 a) vertical stress distribution, b) total deformation distribution, c) distribution of strength factor; d) distribution of tensile stress.

Kilisenin ana açıklığı diğer kesitlere göre daha az olduğu için, bu kesit hattı boyunca çekme gerilmeleri çok etkin değildir (Şekil 9d). Ancak kilisenin güneyinde yer alan açıklıkların tavanında sınırlı bir alanda çekme gerilmeleri oluşmaktadır. Söz konusu bölümde ince-orta tabakalı kumtaşı-marn-kiltaş ardalanmasının gözlemlendiği düşünüldüğünde, oluşacak çekme gerilmelerinin tabaka düzlemleri boyunca kopmalara neden olması beklenmektedir. Maksimum 0.6 mm'lik toplam deformasyon belirlenmiş olup deformasyon vektör yönleri kuzeye doğrudur (Şekil 9). Bunun yanında kilise çevresinde dayanım faktörü sınır değerini (1.0) hemen üzerinde değişim göstermektedir.

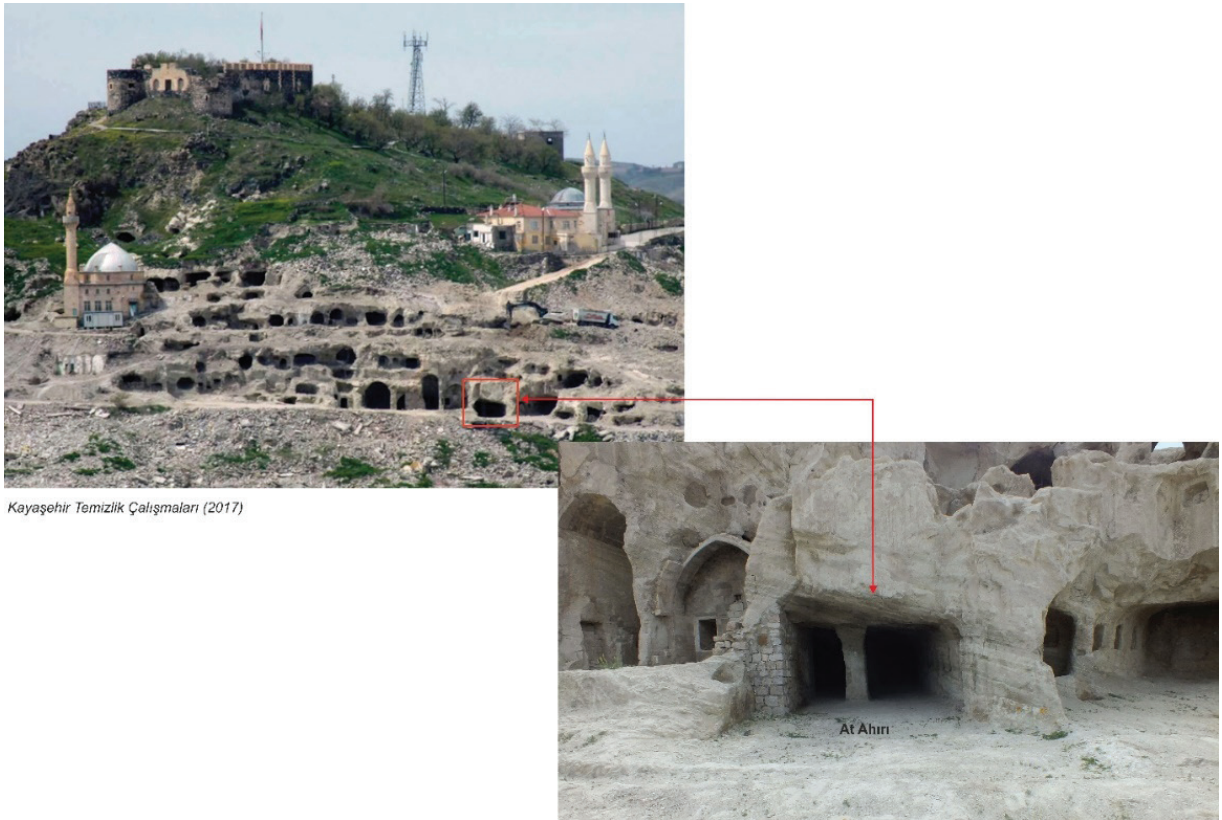
Şekil 10. At Ahır olarak adlandırılan kaya oyma yapının genel görünümü.

Figure 10. General view of the rock hewn structure named "horse stable".

olarak kullanılmış olduğundan “At Ahır” olarak adlandırılmıştır. Şekil 10’da at ahırının Kayaşehir yerleşkesi içindeki konumu ve giriş bölümüne ait genel bir görünüm verilmiştir. Şekil 11’de detaylı planın verildiği açıklık, yaklaşık kuzeydoğu-güneybatı uzanımında olup 34.40 metre uzunluğundadır ve açıklığın genişliği 4.93 ile 6.64 metre arasında değişmektedir. Bunun yanında kaya oyma mekânının açıklık yüksekliği 2.60 ile 3.10 metre arasındadır. Üzerindeki örtü kalınlığı 11.00 ile 12.00 metre arasında değişmekte olup üst bölümde yer alan kaya oyma yapıların konumu karmaşık geometrileri nedeniyle tam olarak belirlenememiştir. Söz konusu açıklığın stabilitesi planda görüldüğü üzere üç doğal ayak ile sağlanmaya çalışılmış olup doğal ayak aralarındaki mesafeler 8.46 ile 11.40 metre arasında değişmektedir (Şekil 11).

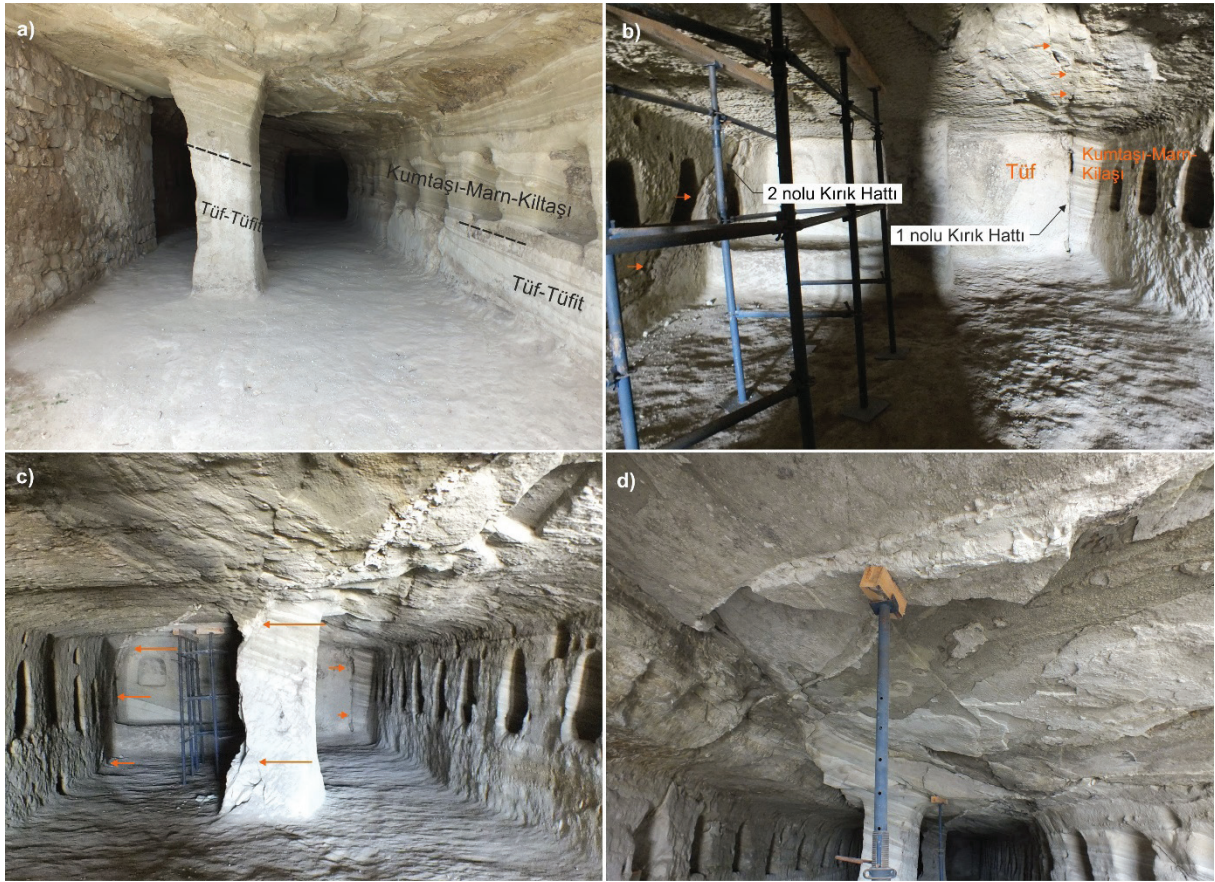
Şekil 12. At Ahır olarak adlandırılan kaya oyma yapının jeolojik yapısı, (a) litolojik değişimlerin görünümü, (b ve c) kırık hatlarının yönelimi, (d) tavan bölümünde bozunma ve duraysızlıklar.

Figure 12. Geological properties of the "horse stable" rock hewn structure, (a) view of lithological variations, (b-c) direction of faults, (d) deterioration and instabilities in the ceiling section.

At ahırının bir bölümü tuf-ignimbirit içerisinde açılmasına rağmen, bir kısmında ise kumtaşı, marn ve kilaşı aralanmasından oluşan seviye yer almaktadır (Şekil 12). Kaya oyma mekânın içerisinde keskin jeolojik değişimler gözlenmekte olup bu durum kırık hatları tarafından kontrol edilmektedir (Şekil 12b). Özellikle 1 nolu kırık mekân içerisinde

Açıklığın giriş bölümünde yoğun olmak üzere birçok noktada kavlaklanma türü duraysızlıklar gözlenmektedir. Kumtaşı-marn ve kilaşı ardalımasının oluşturduğu litoloji, bozunma etkisine tuf-ignimbirit seviyelerine göre daha az direnç göstermektedir. Kumtaşı, marn ve kilaşı ardalımasının mekânın giriş bölümünde yapının tavan bölümünde geniş yayılım sunması, kavlaklanma ve aşırı sökülme problemlerinin daha fazla gözlenmesine neden olmuştur. Aşırı sökülme genelde sedimanter seviyenin tabaka düzlemleri boyunca gerçekleşmektedir (Şekil 12d).

Önemli bir yapısal problem olarak karşımıza çıkan bu durum özellikle en içte bulunan sütun üzerinde açıkça görülmektedir (Şekil 12c).

Kaya oyma yapılarda kaya kütle kalitesinin zayıflamasına dönüşecek olan bozunmanın en önemli işareti ise pullanma ve kavlaklanmadır. Bölgede geniş yeraltı açıklıklarında stabiliteyi sağlamak amacıyla doğal ayaklar (sütun) bırakılmaktadır. Atmosferik koşulların etkisi altında ve ayrışma sürecine bağlı olarak, söz konusu doğal ayaklar ayrışmaya ve aşınmaya maruz kalmaktadırlar. Bu durum, doğal ayakların açıklığa sağlamış oldukları destek kapasitelerini zamanla kaybetmesiyle sonuçlanabilir. Doğal ayaklardaki bozunmaya bağlı dayanım kayıplarına ek olarak, düşey gerilmelerin bu sütunlar üzerinde yoğunlaşması, doğal ayaklarda makaslama kırıkları oluşmasına neden olmaktadır. Bu durum "At Ahırını" olarak incelen kaya oyma yapıda açık bir şekilde gözlenmektedir (Şekil 12).

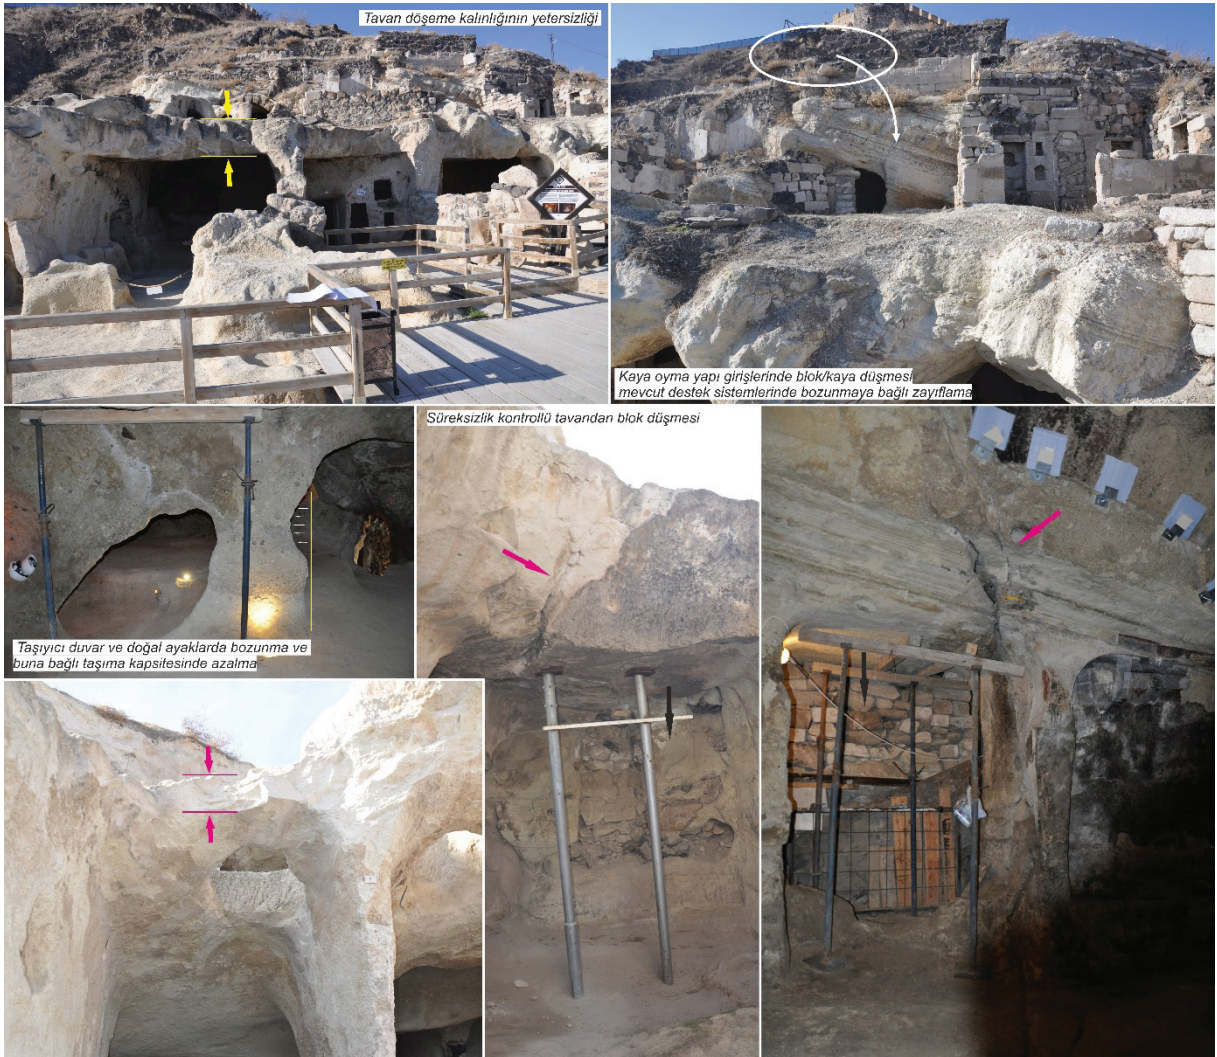
Şekil 16. Kayaşehir’de kaya oyma yapılarda gözlenen stabilite problemlerine ait fotoğraflar.

Figure 16. Photographs showing stability problems in the rock hewn structures of Kayaşehir.

Kaya oyma yapılarda tavan kaya kalınlığının azalmasına bağlı olarak çekme gerilmesi kırığı ve devamında çökme gibi bazı duraysızlık problemleri de meydana gelebilmektedir. Ayrıca alt-üst ilişkisi olan katlı kaya oyma mekânları arasındaki tavan kalınlığının (döşeme kalınlığı) az olması durumunda da duraysızlık sorunları gelişebilmektedir. Bazı kaya oyma yapılarında bulunduğu kaya kütlelerinde duraysızlık açısından herhangi bir problem olmamasına rağmen, açıklık girişlerinden daha yüksek kotlarında yer alan bazı bloklar düşme riski taşıyabilmektedir. Bu durum Kayaşehir açısından oldukça önemli bir problemdir. Daha detaylı açıklamak gerekirse, Kayaşehir'i oluşturan kaya oyma yapılarının daha üst kotlarında yer alan bazalt blokları kaya düşmesi açısından kaynak alan konumunda olup olası kaya düşmeleri hem de ziyaretçileri etkileyebilecek düzeydedir (Şekil 16).

dolgulu süreksizlikler ve nemli koşullar ile temsil edilen düşük kaya kütle kalitesi, tasarım hatalarından bağımsız olarak doğrudan stabilite problemlerinin kaynağı olabilmektedir. Bölgede yaşanan stabilite problemleri göz önünde bulundurulduğunda, Kayaşehir'de bulunan kaya oyma yapılarında tavandan blok düşmesi, aşırı sökülme, tavan kalınlığının azalması, doğal ayaklarda deformasyon, daha üst kotlardan kaya düşmesi ve mevcut destek sistemlerinde zayıflama en önemli duraysızlık türleri olarak karşımıza çıkmaktadır (Şekil 16).

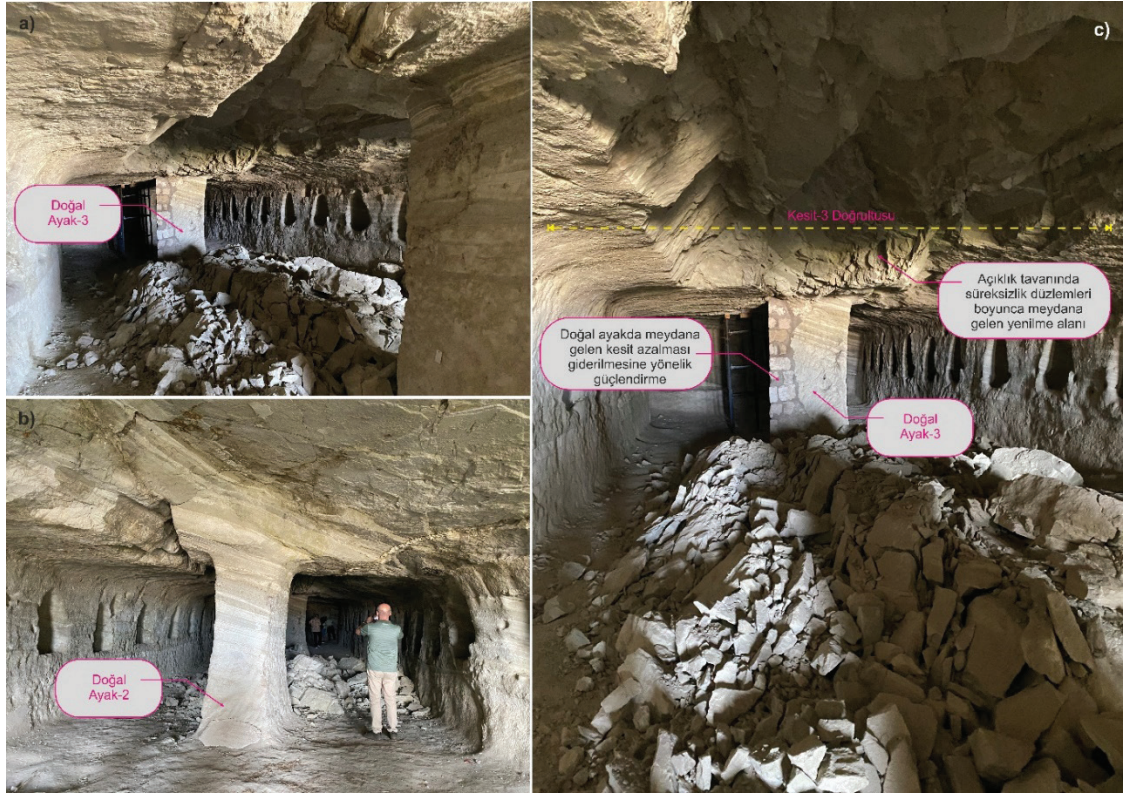
Şekil 17. At Ahırı olarak adlandırılan kaya oyma yapıda 2020 yılında meydana gelen kaya kütle yenilmesinin genel görünümü

Figure 17. General views of the rock mass failure occurred in 2020 in the rock hewn structure named as (horse stable).

Sayısal analiz sonuçlarına göre “At Ahır” içerisinde stabilite problemleri açısından riskli olarak işaret edilen bölümde, 2020 yılı içerisinde tavan bölümünde önemli bir kütleli yenilme meydana gelmiştir (Şekil 17). Söz konusu yenilmenin meydana geldiği bölüm, iki ve üç no’lu doğal ayakların arasında ve kırık hatlarının keşiştiği bir alandır. Yenilme gerçekleşmesinden önce yapılan sayısal analizlerde söz konusu tavan bölgesinde çekme gerilmelerinin olduğu belirlenmiş olup, yenilme olasılığı da değerlendirilmiştir. Şekil 17’den görüleceği üzere kaya kütlelerinin kırıklı-çatlaklı olduğu ve tavadaki yenilmenin öncelikle kırık hatları boyunca meydana geldiği dikkati çekmektedir. Bu durum sayısal analizlerde oluşturulan mühendislik jeolojisi modellerinin gerçek koşulları tam olarak yansıttığında oldukça başarılı sonuçlar verdiğini göstermektedir.
