Geleneksel Diyarbakır Evlerinde toplumsal yapıya bağlı gelişen fiziki değişimler

¹Dicle Üniversitesi, Mimarlık Fakültesi Mimarlık Bölümü, Diyarbakır

Physical changes of Diyarbakır traditional houses due to the social structures

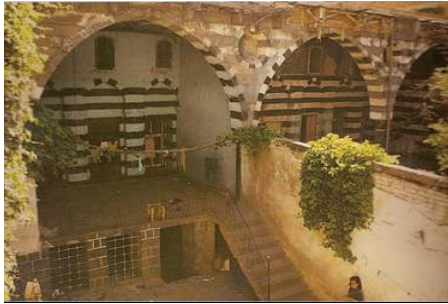
Resim 1. Bölünerek kullanılan ev

Resim 1 ve Şekil 2 de görüldüğü gibi avlunun ortasından duvar eklenerek bölünme gerçekleştirilmiştir.

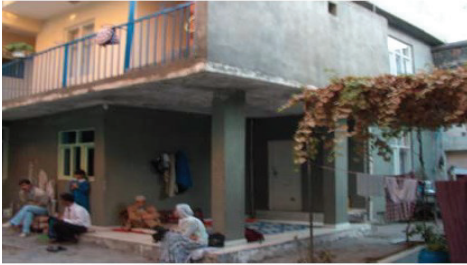
Bölünme ve eklemelerle evin plan şeması bozulmuştur. Ortaya geleneksel dokuya aykırı bir yapı çıkmıştır (Resim 2).

Resim 2. Geleneksel evin avlusuna eklenen betonarme yapı

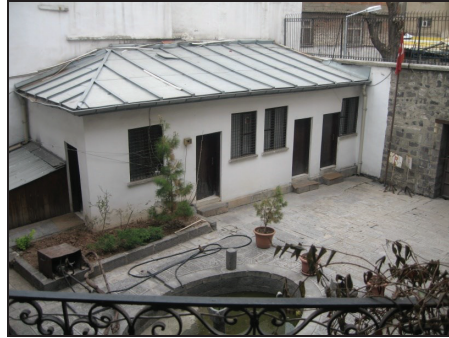
Resim 3. Avluya eklenmiş olan misafirhane

Avluyu daraltan ve görseelliğini kısıtlayan yapı, istenen konfor koşullarını da sağlamayınca boş bırakılmıştır.

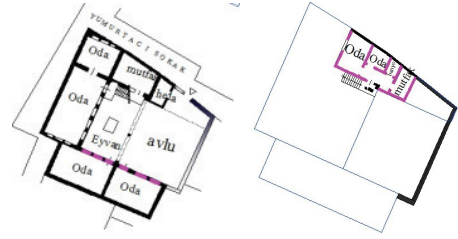
Şekil 6. Zemin kat planı Şekil 7. Eklenen kat (Savaş mah. Yumurtacı sok. no:8)

Şekil 7.'de kat ilavesi yapılmıştır. İki oda banyo ve mutfak mekanları eklenmiştir (Resim 6). Aynı evde zemin katta kullanılmayan odaların pencereleri tuğla ile örülerek kapatılmıştır (Şekil 6).

Eyvana eklenen merdiven ile çıkılan eklenti katı bir başka aile kullanmaktadır (Şekil 6,7 ve Resim 6)

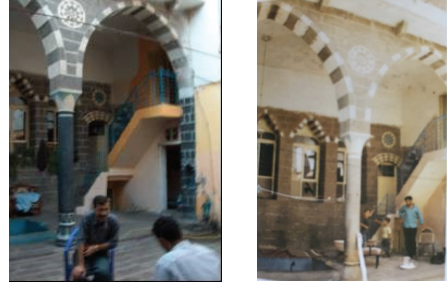
Resim 6. Kat ilavesi yapılan geleneksel ev

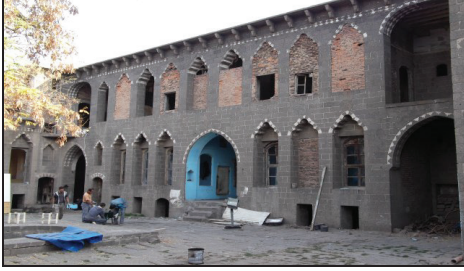
Resim 7. Malzeme boyutunda yapılan değişiklikler

Birim bazında yapılan eklemeler pencere boşluklarının tuğla ile kapatma şeklinde olmuştur (Resim 7).

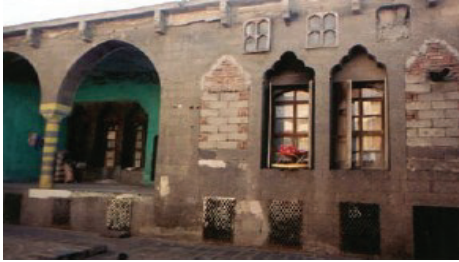
Resim 8. Pencere boşluklarının tuğla ile kapatılması

Geleneksel evin eyvanları kapatılmış, bazalt gezemeler ile saçaklar betonarme olarak değiştirilmiş, pencerelerdeki ahşap elemanlarda

özgü malzeme, biçim ve tekniğe uyulmamıştır (Resim 8)

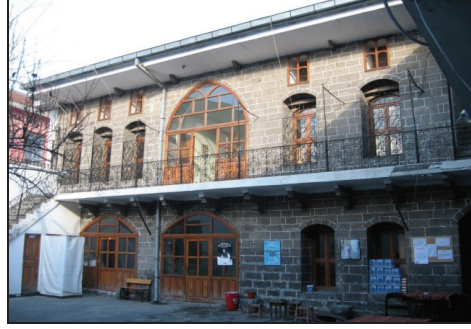
Resim 9. Eyvan kapatma ve malzeme değişikliği

Özgün halinde yarı açık mekân eyvan ahşap malzeme ile kapalı mekâna dönüştürülmüştür. Geleneksel damların özgün malzemesi toprak ve ahşabın betonarme dama dönüştürüldüğü görülmektedir (Resim 9).

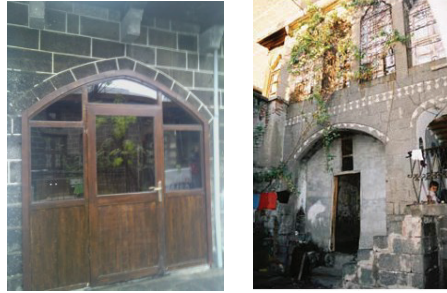
Yarı açık mutfaklar tuğla, ahşap ve sac malzemeler kullanılarak kapatılmaktadır (Resim 10).

Resim 10. Yarı açık mutfağın ahşap ve sac ile kapatılması örnekleri

Yarı açık olan mutfak tuğla ile kapatılıp kapalı mekâna dönüşmüş, sıvanıp boyanmıştır (Resim 10)

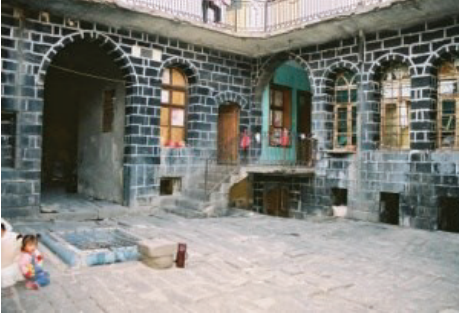
betonarme sistemle inşa edilen ek yapılarda görülmektedir. Duvarların geleneksel oluşumunda kullanılan malzeme bazalt taşıdır. Ancak ekleme ve yeni yapılarda tuğla malzemenin kullanıldığı görülmektedir. Yeni malzeme kullanımı ve mevcut malzemenin yeni malzeme ile değişimi, birçok uygulamada renk ve kullanım tekniği açısından dokuyla uyumsuz yapılmaktadır (Resim 11)

Resim 11. Avlu cephesinde doku bozulması

Cephede yapılan boya tamamen geleneksel eve aykırı bir durumdur. Üst kata eklenen betonarme döşeme geleneksel yapım tekniğine ders düşen bir malzeme örneğidir.

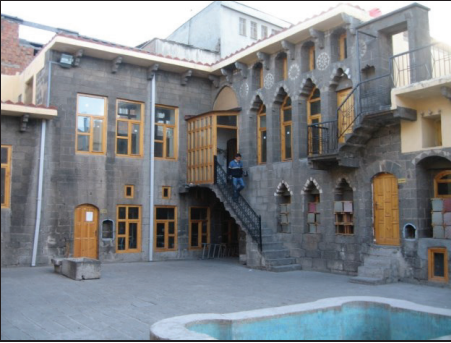
Resim 12. Ahşap elemanların, malzeme tür, biçim ve boyutlarına uyulmadan yapılan değişimler
