Suriçi’nde yer alan tarihi Hz. Süleyman Camii çeşmelerinin hidrolik ve hidrolojik özellikleri

The hydraulic and hydrological characteristics of ancient fountains of Hz Suleyman Mosque located in Suriçi - Diyarbakir

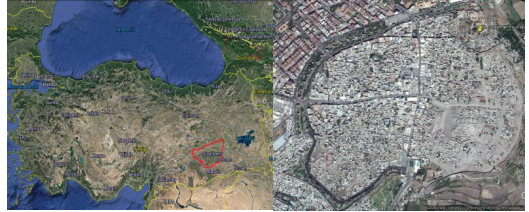
Şekil 1: a) Diyarbakır ilinin konumu ve b) surlarla çevrelenmiş eski şehrin planı (Suriçi)

Diyarbakır ili Türkiye'nin güneydoğusunda yer almaktadır (Şekil 1a). Şehir merkezi iki bölümden oluşmaktadır: 1) eski şehir ve 2) yeni şehir. Eski şehir, 5,5 km uzunluğunda ve Çin Seddi'nden sonra dünyanın en ünlü duvarı olan bir sur ile çevrilidir (Şekil 1b). Eski şehir antik çeşmeler açısından oldukça zengindir. Şehrin çalışma alanı olarak seçilmesinin başlıca nedeni budur. Diğer taraftan Hz. Süleyman Camii çeşmeleri, Hz. Süleyman Camii'nin kent merkezindeki Ulu Cami'den sonra en bilinen camilerden biri olması ve yine çağımızın doğal olması nedeniyle tercih edilmiştir.

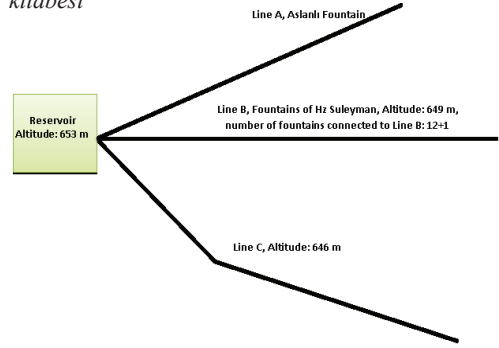
Şekil 4: Rezervuara bağlı üç hatlı çeşmelerin kurulumu

Çeşmelerin tamamı Hz. Süleyman Camii külliyesinde yer almaktadır. Bu çalışma kapsamında çeşmeler üç gruba ayrılmıştır. Bunlar bir rezervuara bağlı üç su hattından beslenmektedirler. Rezervuar ise Karacadağ bazalt çatlaklarının suyundan iki doğal su hattı aracılığı ile beslenmektedir. Rezervuarın, çeşmelerin ve su hatlarının yerleşim planı Şekil 4'te verilmiştir. Hidrolik açıdan, bir hat açık kanal akımı (yüzey akışlı, cazibeli akım); diğer ikisi ise boru akımı (basıncı akım) olarak tanımlanabilir. Şekil 4'te verilen planda çeşme grupları I, II ve III; su hatları ise A, B ve C şeklinde numaralandırılmıştır.

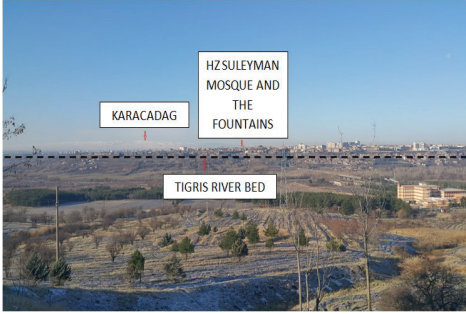
Şekil 6: Karacadağ, Dicle nehir yatağı ve çeşmelerin karşılaştırmalı konumu: Diyarbakır kent merkezi düz bir bazalt formasyonu üzerine oturmaktadır
