Çorum/Dodurga Mehmet Dede Obruk Köyü Cami ve Süslemeleri Çorum/Dodurga Mehmet Dede Obruk Village Mosque and Decorations

Dr. Doğan Koşan
Hitit Üniversitesi
Mimarlık ve Şehir Planlama Bölümü
dogankosan@hotmail.com
ORCID: 0000-0002-1506-7246

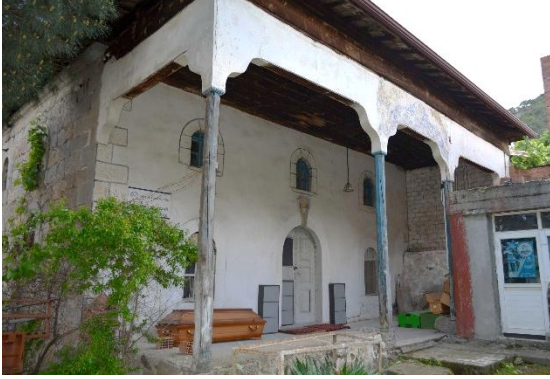
Şekil 1: Cami Kuzey Cephesi, 2023

Caminin kuzey cephesi hariç diğer cepheleri çıkmasız, sade ve düzdür (Şekil 1). Doğu cephesinde, iki sıra, üçer adet pencere bulunmaktadır. Her biri simetrik yerleştirilmiş yuvarlak kemerli pencerelerin alt sıradakileri daha büyüktür. Cephenin son cemaat yerinde kalan yüzü açıktır. Ahşap direk ile taşınmış, Bursa kemer ile geçilmiştir (Şekil 2). Batı cephesinin bir kısmı toprak kotunda kaldığı için üç adet tek sıra pencere düzeni bulunmaktadır. Doğu cephesindeki pencerelere benzer, her biri eşit ölçülerde, simetrik ve yuvarlak kemerlidir. Batı cephenin son cemaat yerinde kalan açık kısmı sonradan (muhtes) tuğla ile kapatılmıştır (Şekil 3). Güney cephesinde pencere açıklığı bulunmamakla birlikte cephenin büyük bölümü sağırdir (Şekil 4). Caminin tüm cephelerinde çatının oturduğu saçaklar dışa doğru taşmış profilli taş silmelerden oluşmaktadır. Buradaki silmelerin özgün olmadığı, sonradan yapıldığı ya da onarım gördüğü çimentolu katkıli harç kullanımından anlaşılmaktadır.

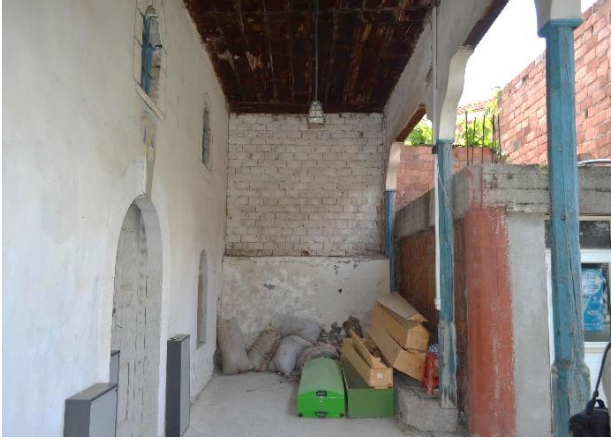
Şekil 5: Cami Son Cemaat Yeri, 2023

Caminin kuzey cephesindeki son cemaat yeri açık ve revaklıdır. Son cemaat yeri zemini bahçe içerisinde iki basamak ile yükseltilmiştir. Zemin sonradan çimento ile kapatılmıştır. Üst örtüsü, zeminden iki sıra düzgün kesme taş duvar üzerine dört ağaç direklerle oturmaktadır. Direkler, zeminden bir metre kare planlı iken üst bölümü dairesel yapılmıştır. Açıklıkların üstü, iki yanda, üç önde olmak üzere beş adet bursa kemeri ile geçilmiştir (Şekil 1,5). Giriş aksında bulunan orta kemer diğer kemerlerden daha dardır. Kemerlerin üzeri çatıya kadar bağdadi tekniğiyle yapılmış, üzeri sıvalıdır (Şekil 6). Son cemaat yeri ile harim arasındaki harim kuzey duvarı üzerinde, beş adet pencere ve harim giriş kapısı yer almaktadır. Kemerlerin formu cephe pencerelerine benzer şekilde yuvarlaktır. Üsteki pencereler boyut olarak daha küçüktür. Diğerlerinden farklı olarak kuzey cephe duvarı sıvalıdır.

Çorum yöresinde bağdadi sistemin kullanıldığı açık revaklı son cemaat yeri düzenlemesi oldukça yaygındır. Fakat bu sistemde kullanılan malzeme uzun ömürlü olmadığı için, yapıların büyük çoğunluğu sonradan yıkılarak yerine yakın tarihlerde eklenmiş kapalı bir son cemaat yeri mevcuttur. Az sayıda da olsa Obruk köyü camii son cemaat yeri gibi özgün kalabilen örnekler; Çorum/Merkez Hıdırlık (1889) camii (Dündar, 2004: 69, 275), Çorum/Merkez Üçköy (1897) camii (Karaçay, 2019), Amasya/Göynücek Şeyhler köyü (1890) camii (Koşan, 2023b), Samsun/Havza Sivrikese köyü (1887-1903) camisidir (Bayraktar, 2005: 781).

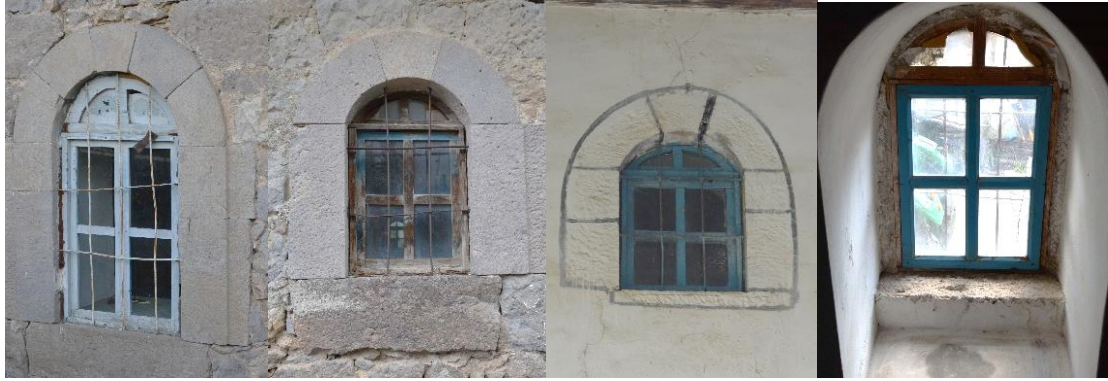
Şekil 7: Cami Pencere Tipleri, 2023

Camideki tüm pencereler boyut olarak farklı olsa da form olarak aynıdır. Düzgün kesme taş söveli, yuvarlak kemerli, hafif dışa taşkındır. Pencere açıklıkları harime bakan iç kısımda biraz daha geniş tutularak bir nevi niş işlevi verilmiştir. Pencereler kanatları içe doğru açılan iki kanatlı, kırmadır. Yatay ve dikey tek kayıttan oluşmaktadır. Kanatların üstü, açıklığın formuna uygun yuvarlak kemerlidir. Pencereler, iki yatay, üç dikey delik işi geçme demir korkulukludur (Şekil 7). Ayrıca camideki pencerelerin tamamı özgün olup, sonradan üzerleri boyanmıştır.

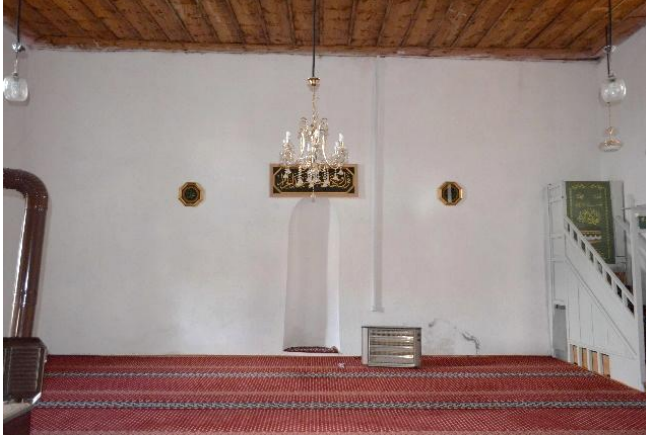
Şekil 8: Cami Harimi Mihrap ve Minber, 2023

Camiye çift kanatlı sade bir kapıdan girilmektedir. Her bir kanadında üçer aynalığı bulunan kapı sonradan boyanmıştır. Kare planlı harim, düz ahşap tavanla örtülüdür (Şekil 8). Çatı duvarlar üzerine boydan boya atılan kalın ağaç kirişlerle taşınmaktadır. Kirişlerin altı tahta kaplanmıştır. Tahta kaplamanın birleşim yerlerine ince çiteler çakılmıştır. Harimi ve mahfili boydan boya kaplayan sade tavan, ortasındaki çita işi yedigen bir tavan göbeği ile hareketlenmektedir. Harim güney duvarının tam ortasında bulunan mihrap nişi sade olup oldukça dardır. Açıklığı yuvarlak kemerle geçilmiştir. Minber ise batı duvarına dayanmış, tamamen ahşaptan yapılmıştır. Yan aynalığı karelere bölünmüş tablalardan oluşmaktadır (Şekil 9). Camide vaaz kürsüsü bulunmamaktadır.

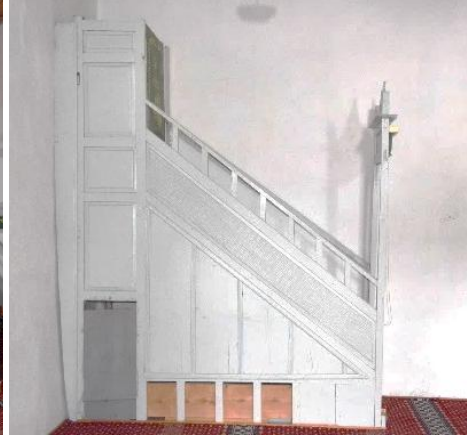
**Şekil 9:** Cami Ağaç Minber, 2023

İç mekân kalem işi ve ahşap süslüdür. Harim doğu, batı ve güney duvar yüzeylerinde kalem işi süslemelerin izleri mevcuttur. Süslemelerin üzeri ince bir kireç tabakası ile kapatıldığı için kompozisyonlar belirlenememiştir. Tavan, minber ve mahfilde; oyma, çita işi, eğri kesim ve ajur tekniği ile yapılmış ahşap süslüdür. Tavan göbeği, ince çıtalarla kare, üçgen ve çokgen gibi farklı geometrik biçimlerde şekillendirilmiştir (Şekil 18). Göbeğin kenarları eğri kesim taşımalar ile çevrenmiştir. Caminin özgün minberi ise genel olarak sadedir. Yan aynalığı ince yivlidir. Kapı tacında ise eğri kesim ile şekillendirilmiştir. Üzeri sonradan beyaz yağlı boya ile boyanmıştır (Şekil 9).

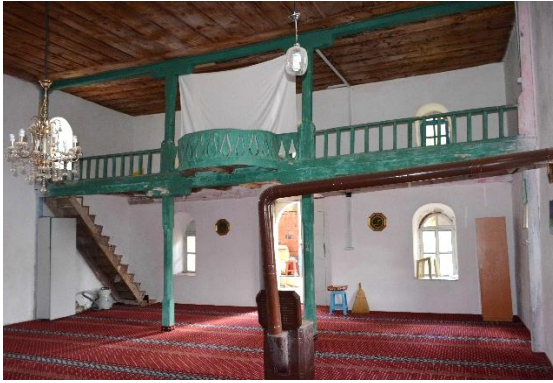
Şekil 10: Cami Ağaç Mahfil Katı, 2023

İki ağaç direk taşıyan mahfil katı tamamen ahşaptan yapılmıştır. Direkler, boydan boya atılan kirişleri yastıklarla birlikte desteklemektedir. Kirişlerin altında kaplama yoktur. Girişin sağındaki batı duvarından korkuluksuz dar bir merdivenle mahfile çıkılmaktadır. Mahfil katı, doğu batı yönünde boydan boya uzanmaktadır. Kuzey duvarına bağlandığı yerde oturma sekisi bulunmaktadır. Mahfil orta bölümünden harime doğru dairesel bir çıkma yapmaktadır. Bu bölüm eğri kesim korkuluklarla zenginleştirilmiştir. Mahfilin harime bakan ön yüzü sonradan yeşil renge boyanmıştır (Şekil 9,10).

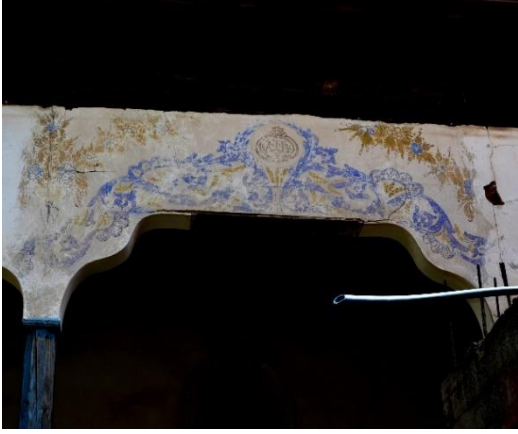
Şekil 12: Cami Son Cemaat Yeri Kalem İş, 2023

Camide taş, ahşap ve boya malzeme kullanılarak ince işçilikler ve süslemeler yapılmıştır. Süslemelerin en yoğun kullanıldığı yer son cemaat yeridir. Son cemaat yerinin kemer alınlığı sıva üzerine kalem işi ile süslenmiştir. Sağ sol simetri ile oluşturulmuş S ve C kıvrımlı bahar dalı, başak ve çiçeklerden oluşan stilize edilmiş bitkisel kompozisyon bulunmaktadır. Sarı, kahve ve mavi renkler kullanılmıştır. Kompozisyonun köşelerinde vazodan çıkan yaprak ve çiçek tasviri işlenmiştir (Şekil 12). Ortasında ise siyah renk ile “maşallah”

yazılıdır (Şekil 13). Kompozisyonlar şablon kullanılmadan duvar yüzeyine göre serbest çizilip boyanmıştır. Duvar boyunca devam eden kalem işi süslemelerin bir kısmı kireç boya ile kapatılmıştır. Bu yüzden tespit edilememiştir. Bu kompozisyonun aynı ustanın elinden çıkmış kadar benzerleri İskilip Örübağ köyü (kalem işi 1963) cami (Koşan, 2023a), Amasya Çavuş köyü (kalem işi 1949) cami (Korkmaz, 2016, 93), Çorum Mecitözü Alören köyü (kalem işi 1942) cami (Çerkez, 2019), Çorum Mecitözü Doğla köyü (kalem işi 1946) cami (Karaçay, 2021), Mecitözü Elvan Çelebi köyü cami (Eyice, 1969), Çorum Merkez ilçe Ulu cami şadırvanı (Dündar, 2004, s. 295) süslemelerinde birbirlerine yakın tarihlerde uygulanmıştır (Şekil 14). Adı geçen camilerin duvarlarını süsleyen kalem işi süslemeler; motif, desen ve kompozisyon düzeni, üslup ve teknik özellikleri, malzeme ve renk kullanımı ile aynı kişiler tarafından yapıldığı aşikardır.

Obruk köyü cami Dodurga ilçesinin tek tescilli mimari mirasıdır. Gerek mimarisi gerek ise süslemeleri ince işçiliktir. Fakat cami ile ilgili bu zamana kadar herhangi bir araştırma yapılmamıştır. Bununla birlikte caminin estetik değerini arttıran kalem işi süslemelerin de üzeri 2000’li yılların başında kireç ile kapatılmıştır. Caminin uzman eller tarafından koruma altına alınarak özgün kalem işi süslemelerinin ortaya çıkarılması gerekmektedir. Ahşap yapı elamanları birkaç katman boya ile kapatılmış olduğundan boyanın altında araştırma raspası yapılarak varsa bezemeler ortaya çıkarılmalıdır. Çeşitli rivayetlerle birlikte inanç merkezine dönüşen “Mehmet Dede Obruk ve Mehmet Dede Tekke” köyleri, Obruk köyü camisi gibi mimari miraslarıyla birlikte turizme cazip hala gelecektir.

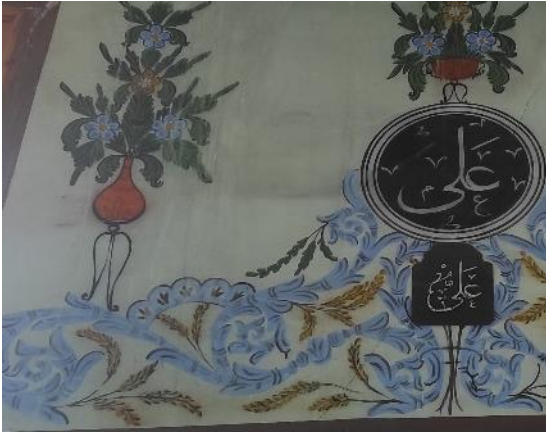
Şekil 15: Cami Son Cemaat Yeri Kalem İşi, 2023

Cami giriş kapısının çevresi kalem işi süslemelerin olduğu bir başka yerdir. Son cemaat yeri alınlığında olduğu gibi süslemeler sıva üzerine mavi, sarı ve kahve renk ile uygulanmıştır. Kapının iki yanı mimari sütun şeklinde tasvir edilmiştir (Şekil 15). Sütunların üzerine iç içe üç farklı renkte iki ucu helezonik (spiral) şekiller dolanmaktadır. Aynı ölçülerde beş adet yapılan helezonların her biri birbirine ters yönde bakmaktadır (Şekil 16). Kompozisyonun büyük kısmı

sonradan yapılan kireç boya altında kalmıştır. Duvardaki izlerden süslemelerin duvar yüzeyi boyunca devam ettiği anlaşılmaktadır. Mimari sütun ve üzerindeki helezonik kompozisyonun oldukça benzeri süslemelerin yapıldığı tarihten sekiz yıl sonra İskilip Örübağ köyü camisinde yapılmıştır (Koşan, 2023a). Amasya Çavuş köyü cami (Korkmaz, 2016), Çorum Mecitözü Doğla köyü (Karaçay, 2021) camisinde birkaç yıl arayla yine benzer temalar işlenmiştir (Şekil 17). Bu örneklerin şablon kullanmış kadar birbirlerine benzemesi, aynı sanatçılar tarafından yapılmış olduklarını, gezici sanatçıları işaret etmektedir.

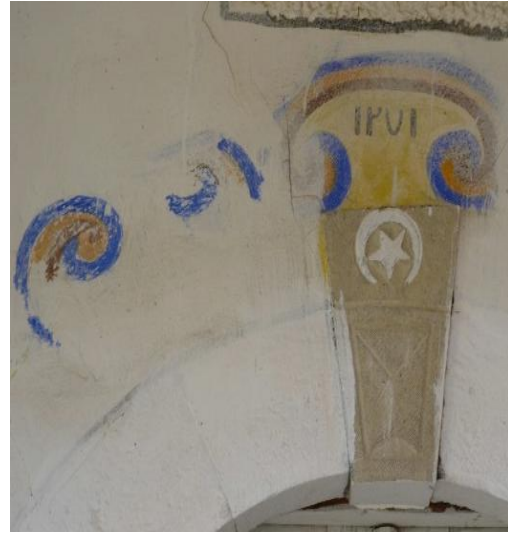
Şekil 16: Cami Kalem İşi Detay, 2023

Caminin kalem işi ile birlikte son cemaat yerindeki taş işçiliği de özenlidir. Harim beden duvarlarının kuzey ve doğu cephesinin birleştiği yerde, hafif dişli köşebentler ile şaşırtmalı bir taş örgüsü yapılmıştır. Son cemaat yeri dışındaki cephelerde köşebentler yoktur. Harimin son cemaat yerine bakan kuzey cephe taş duvarları sonradan sıvanmıştır. Bu cephede, köşebentler ile pencere sövelerinin derz yerleri, kalem işi ile boyanarak bir nevi özgün deseni vurgulanmıştır (Şekil 1, 5). Harim giriş kapısı üzerindeki kilit taşında kabartmalı olarak ay ve yıldız tasvir edilmiştir. İnce yivli oymalar da kilit taşı öne çıkarılmıştır (Şekil 16).

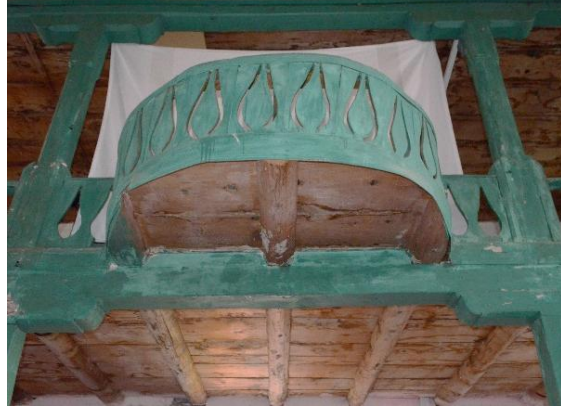
**Şekil 19:** Cami Mahfil Ahşap Detayı, 2023

İç mekânda diğer ahşap detay işçiliği mahfil üzerindedir. Mahfil taşıyan direklerin kare formdan dairesel forma geçişleri, yivli ve kıvrımlı kesim ile son derece estetikdir. Mahfilin harime doğru yarım daire çıkma yapan orta bölümünde, eğri kesim tekniği ile selvi ağacı tasvir edilmiştir (Şekil 19). Türk sanatında kozmik anlamları olan selvi ağacı tasvirinin benzerleri Samsun/Havza Sivrikese köyü cami (Bayraktar, 2005: 783) mahfil korkulukları ile Göynük Şatıroğlu konağı sofa merdiven korkulukları üzerinde uygulanmıştır (Aktaş Yasa, 2013).
