1961 YILINDAN GÜNÜMÜZE SİMAV GÖLÜ (KÜTAHYA)

SİMAV LAKE (KÜTAHYA) FROM 1961 TO THE PRESENT

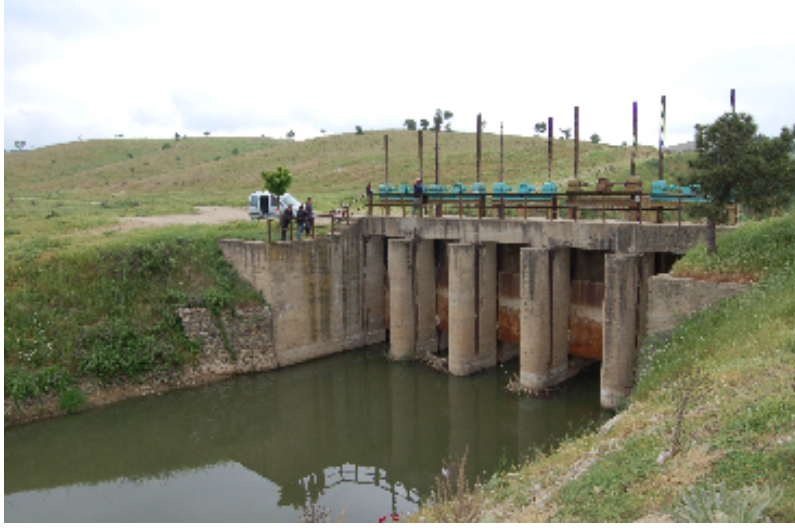
Şekil 1. Simav Gölü'nü kurutmak için DSİ tarafından açılan kanal

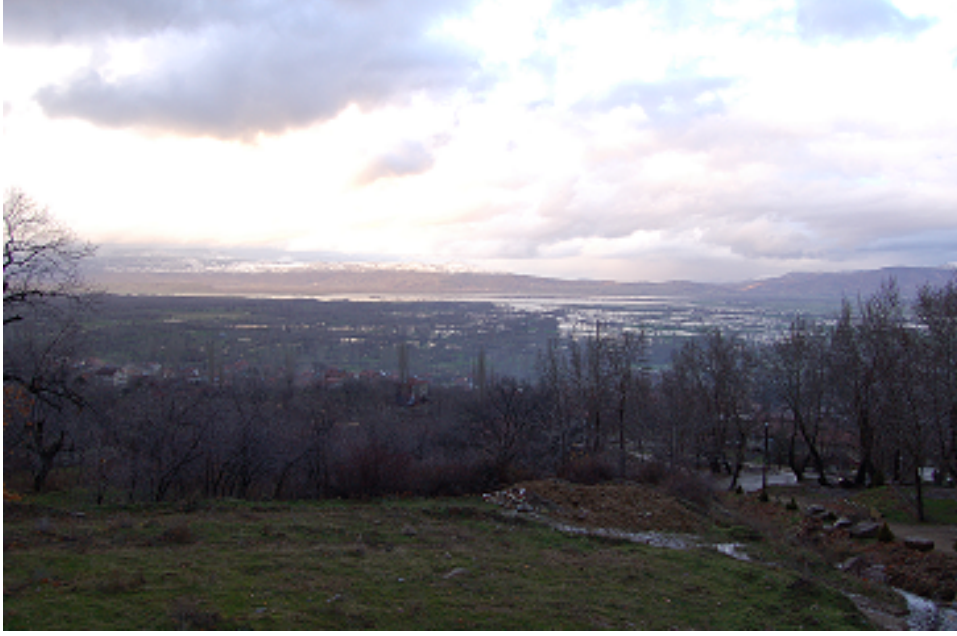
Kütahya il sınırları içinde bulunan Simav Gölü, tektonik göller grubunda yer almaktadır. Simav Ovasının güneyinde yer alan Simav Dağı, Kuzey doğusunda yer alan Gölcük, Kuzey batısında yer alan Akdağ ve doğusunda yer alan Şaphane Dağlarından inen dereler ve yağmur suları Simav Çayı'nın ve dolayısıyla Simav Gölü'nün önemli su potansiyellerini oluşturmaktadır [12]. Göl tamamen kurumuş olmakla birlikte özellikle yağışlı mevsimde, suyunda yüzeye çıkmasıyla, eski görünümünü kazanmaktadır (Şekil 4) [Bingöl kişisel gözlemler, 2010].

Şekil 4. Kış aylarında Simav Göl arazisi [13]

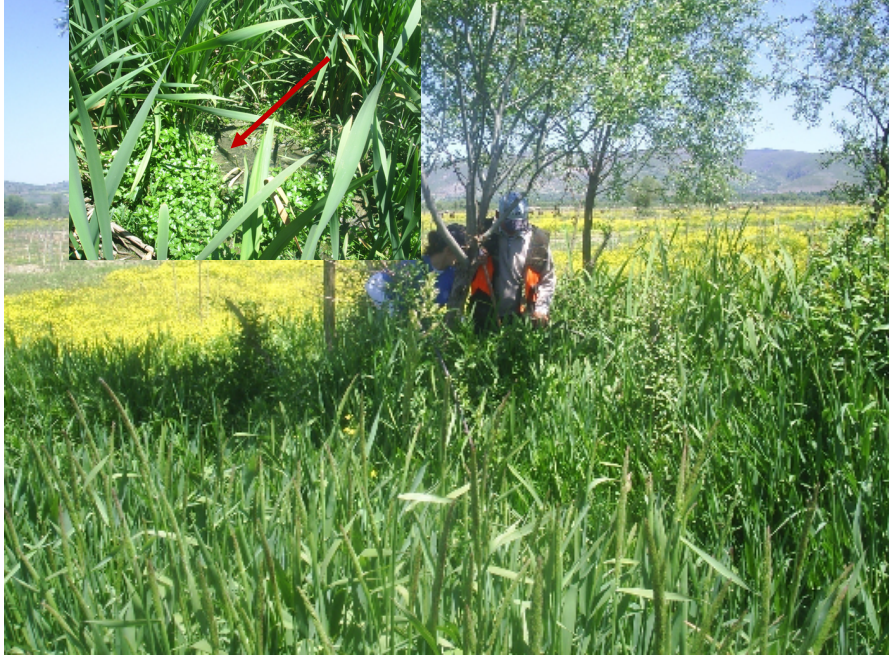
Göl arazisinde yöre halkının "göz" adını verdiği küçük su birikintileri incelenmiştir (Şekil 6). Bir sulak alan ekosistemi özelliği gösteren bu alanlarda, göl suyu yüzeyde bulunmakta ve *Lemna sp.*, *Typha sp.* ve *Phragmites sp.* gibi bazı sulak alan bitki türlerinin bu su birikintilerinde yayılış gösterdiği tespit edilmiştir. Gözlerden uzaklaştıkça yüzey suyu toprağın derinliklerine inmekle birlikte, özellikle göl arazisinin hareketli zemini suyun çokta derinlerde olmadığını göstermektedir (arazide faaliyet gösteren traktörlerin hareketi ile göl tabanı sallanmaktadır) [Kişisel gözlemler Bingöl, 2010].

Şekil 6. Göl arazisinde bulunan gözlerin genel görünüşü.
