## BİR AĞIR TİCARİ ARAÇ AMORTİSÖRÜNDE ZIPLAMA DURDURUCU TAMPONUN YÜKSEK KUVVETLER ALTINDA MEKANİK DAVRANIŞININ İNCELENMESİ

### Mechanical Behavior Analysis Of A Heavy Commercial Vehicles, Shock Absorber Rebound Bumper Under High Forces

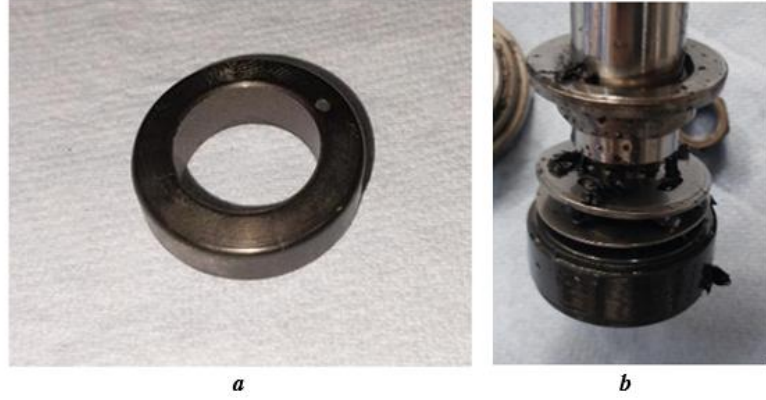
**Şekil 8:**

NBR tamponlu amortisör için test sonrasında sönümlleme kuvveti ve malzeme iç yapısı incelenmiştir. Tamponun deforme olduğu Şekil 8b de sıcaklık ve yüksek kuvvetler etkisiyle parçalandığı gözlemlenmiştir. Yüksek sıcaklık etkisiyle kopan tampon parçacıkları piston deliklerini tıkamış ve aşırı kuvvete sebep olmuştur. Bu durumun piston valf grubunu tutan somun dişlerini deforme ettiği tespit edilmiştir. Piston valf grubu dağıldığı için test sonrası sönümlleme kuvveti gözlemlenememiştir.

*NBR malzeme zıplama tampon görselleri*

*a. Test öncesi zıplama tamponu b. Test sonrası zıplama tamponu*

Bu malzemelerden, NBR, 100°C-140°C sıcaklığa dayanmadığı ve kuvvetin etkisiyle malzemenin tamamının eridiği görülmüştür, piston üzerindeki delikleri kapatarak sönümleme kuvvetini artırmıştır. Sönümleme kuvveti artışından kaynaklı piston valf grubundaki somun dişlerine dik gelen kuvveti artırarak somunun çözülmesine sebep olmaktadır.

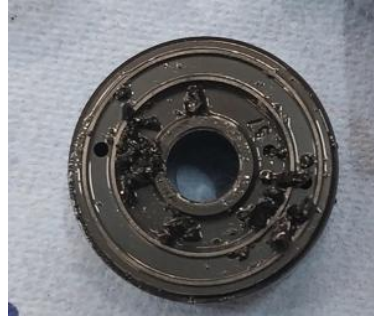
**Şekil 9:**

*Test sonrası piston*

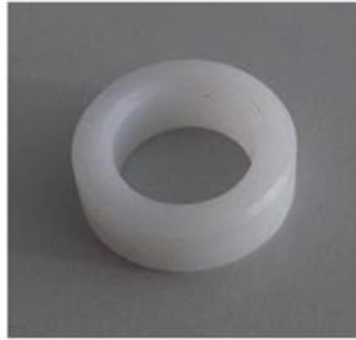
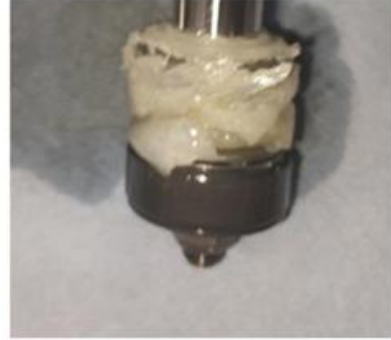
**Şekil 5:**

Elastollan tamponlu amortisör için test sonrasında sönümleme kuvveti ve malzeme iç yapısı incelenmiştir. Tamponun deforme olduğu, sıcaklık ve yüksek kuvvetler etkisiyle parçalandığı

gözlemlenmiştir. Yüksek sıcaklık etkisiyle kopan tampon parçacıklarının pistonun üzerini kapladığı görülmektedir (Şekil 12b). Bu üründe sönümleme kuvveti (Şekil 11b) parçacıkların piston deliklerini tıkaması ve sönümleme kuvvetini artırması sebebiyle test sonrası için uygun olmadığı gözlemlenmiştir. Maksimum değerlerin üzerine çıkmıştır.

*Elastollan malzeme zıplama tamponu görselleri*

- a. Test öncesi zıplama tamponu b. Test sonrası zıplama tampon

Elastollan, 100°C-140°C sıcaklığa dayanmadığı ve kuvvetin etkisiyle malzemenin bir kısmının eridiği görülmüştür. Erimeyen kaynaklı piston valf grubunu tıkayarak sönümleme kuvvetini bozduğu gözlemlenmiştir.

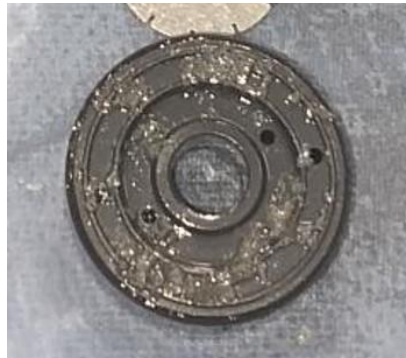
**Şekil 13:**

*Test sonrası piston*
