DIE KREUZUNG ZWEIER BEDEUTENDER STÖRELEMENTE ALS
URSACHE DES WESTANATOLISCHEN ERDBEBENS VOM
28. MAERZ 1970

Hellmut GRABERT

Geologisches Landesamt Nordrhein-Westfalen, Krefeld, Deutschland

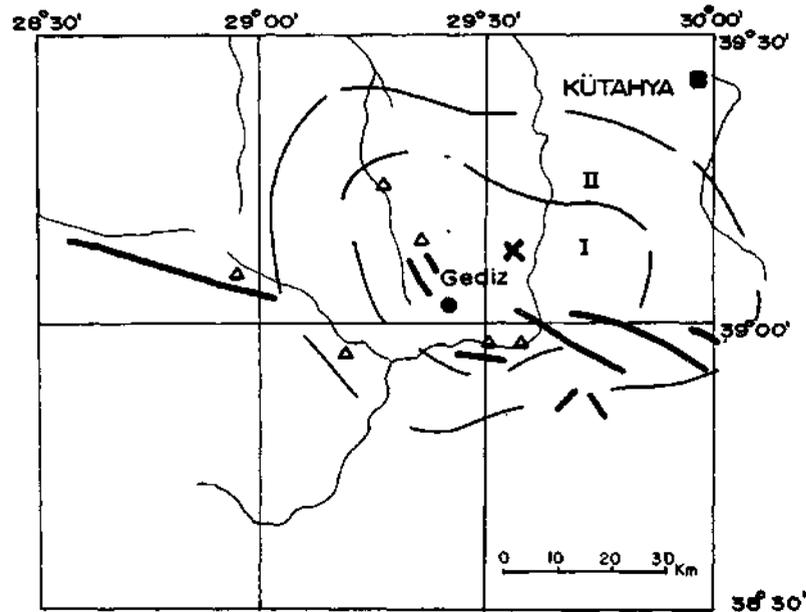
Abb. 1 - Das Schüttergebiet von Gediz (nach Ambraseys & Tschalenko, 1970).

Über den Zeitpunkt des Hauptbebens liegen unterschiedliche Angaben vor. Im vorläufigen Bericht der UNESCO-Studiengruppe unter der Leitung von Dr. N. N. Ambrasevs, London und Dr. J. S. Tschalenko, London vom 19.5.70 wird das erste Einsetzen mit 21 Uhr 02 Min 33 Sek GMT angegeben, nach einer Auswertung des «Bureau Central International de Seismologie» fand das Hauptbeben um 21 h 02 min 20 sec GMT statt. Das Epizentrum wird mit 39.2°N und 29.5°E angegeben (vgl. Abb. 1), die Herdtiefe wird bei 20 km angenommen.

Es besteht kaum ein Zweifel, dass es sich bei dem westanatolischen Erdbeben vom März 1970 um ein tektonisches handelt. Trotz der an vielen Stellen aufgebrochenen heissen Quellen (Abb. 1) sind irgendwelche vulkanische Tätigkeiten aus dem Erdbebengebiet nirgends bekannt geworden. Die bisher durchgeführten geologischen und seismologischen Untersuchungen haben vielmehr gezeigt, dass das Schüttergebiet von Gediz im Schnittpunkt zweier grosser und für den Bau Anatoliens bedeutender Störungslinien liegt, von denen eine heute als seismisch aktiv nachgewiesen ist (Ambraseys 1970). Diese beiden Haupt-Störungsrichtungen werden anhand des Bauplanes von Anatolien näher beschrieben.

Die stärksten Zerstörungen durch das Haupt- und die Nebenbeben konzentrierten sich daher auch auf den Kreuzungsbereich beider Störelemente, der sich in einem rund 150 km² grossen, fast nordsüd verlaufenden Schüttergebiet abzeichnete. Ungefähr am Kreuzungspunkt liegt nun auch das Erdbeben-Epizentrum (Abb. 1), das mit 39.2°N und 29.5°E angegeben wird.

Dieses Schüttergebiet wird im Süden durch zwei grössere, den Demirci Dağları und dem Murat Dag parallel laufende, westost gerichtete Störungen begrenzt (Abb. 1). Es hat den Anschein, als wären diese beiden Störungen um einen bestimmten Betrag versetzt worden. Dieser Versatz kann mit dem Gediz-Erdbeben im Zusammenhang stehen, denn das Schüttergebiet «unterbricht» diese beiden Westost-Störungen. Die in der Gegend von Akçaalan aufgerissenen Erdspalten zeigen näm-

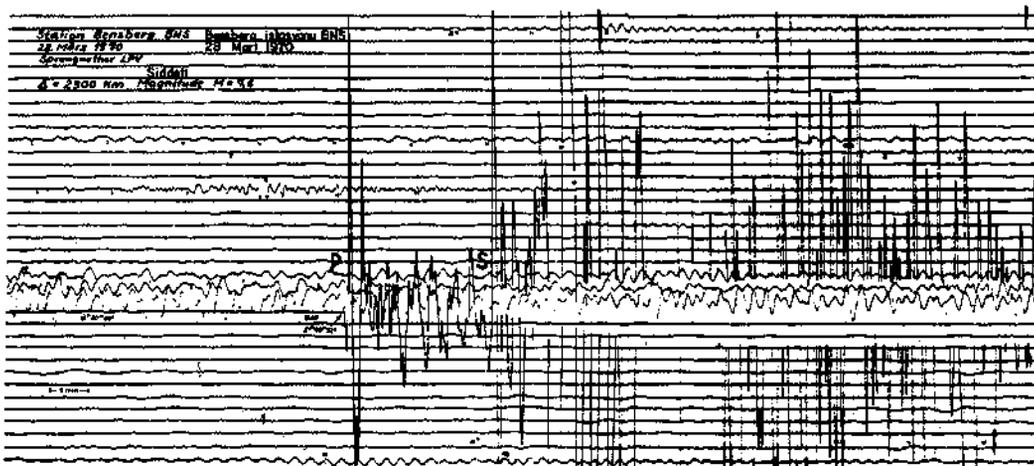
Abb. 2 - Das Seismogramm des Gediz-Erdbebens, aufgenommen von der Erdbeben-Station der Universität Köln in Bensberg (freundlicherweise zur Verfügung gestellt von Herrn Dr. Ahorner).

In der Erdbebenstation Bensberg der Universität Köln trafen die ersten Wellen (Primär- oder auch Kompressionswellen = P des Seismogramms, vgl. Abb. 2) nach gut vier Minuten um 21 h 06 min 52 sec GMT ein, weitere vier Minuten später die langsameren Sekundär- oder auch Scherwellen (S des Seismogramms).

Die Station Bensberg der Universität Köln liegt rund 2 300 km vom Erdbebenherd Gediz entfernt. Bei dem Registriergerät handelt es sich um einen langperiodischen Vertikalseismographen vom Typ Sprengnether LPV, welcher auf Photopapier registriert. Die Schreibrichtung ist im Seismogramm von links nach rechts, der Papiervorschub 15 mm/min. Die maximalen Ausschläge im Seismogramm werden durch die Oberflächenwellen hervorgerufen (L-Wellen), bei denen das Instrument weit über den Messbereich ausschlug. Die Bodenbewegung wird durch das Instrument tausendfach vergrößert.

Zehn Zeilen über dem Hauptbeben, d.h. rund zehn Stunden später, wurde ein Nachbeben aufgezeichnet, später noch weitere. Bis in den Mai hinein waren noch immer kleinere und größere Erschütterungen festzustellen (Auszug aus einem Brief von Herrn Dr. L. Ahorner, Leiter der Erdbebenstation der Universität Köln).

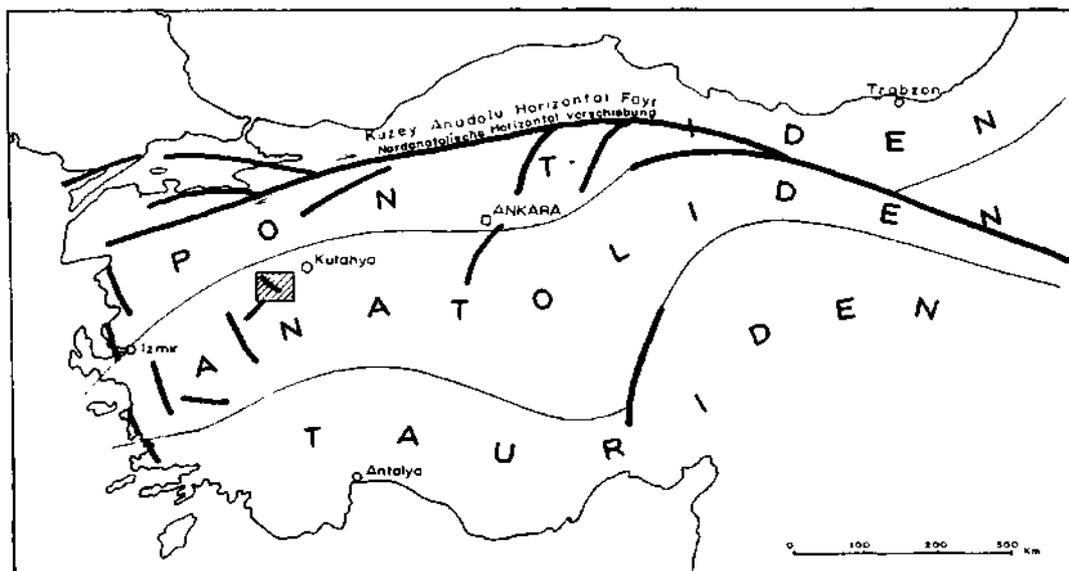
Abb. 3 - Vereinfachte tektonische Karte der Türkei (nach Kein, 1966).

DIE TEKTONIK WESTANATOLIENS (vgl. hierzu Abb. 3)

Im Westen der Türkei werden die beiden Orogen-Züge der Pontiden und der Tauriden durch eine breite, jedoch vielfach quer gegliederte Anatoliden-Zone getrennt, wo ältere Massive, z.B. das Menderes-Massiv, mit starker tektonischer Zerlegung zutage treten. Nach Osten zu verschmälert sich die zentrale Anatoliden-Zone, so dass die beiden Orogen-Stränge Pontiden und Tauriden nahe zusammenrücken (Abb. 3).

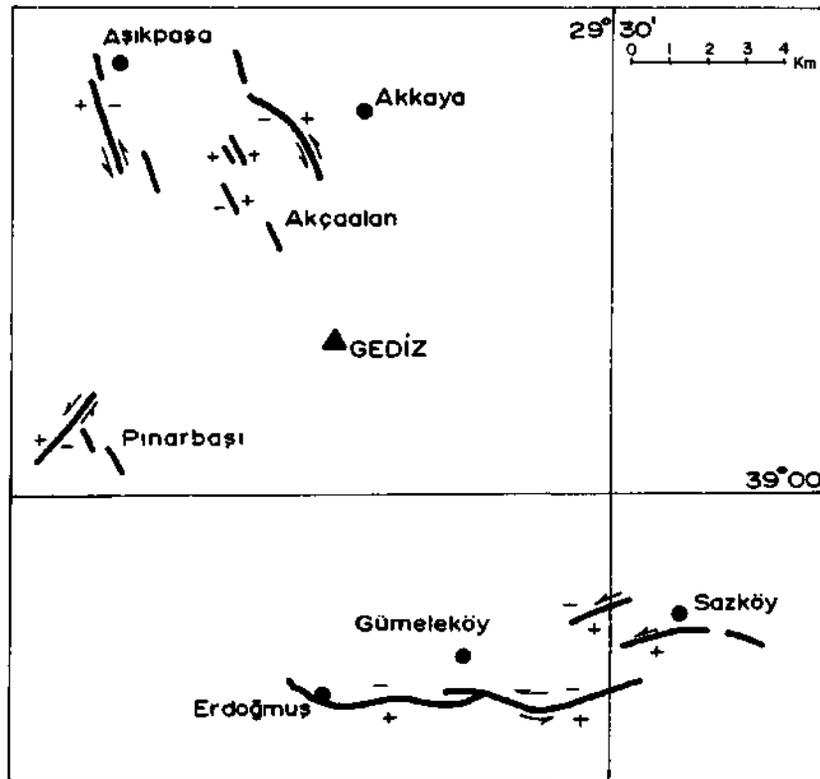
Abb. 4 - Die rezenten Spalten im Erdbebengebiet von Gediz
(nach Ambraseys & Tschalenko, 1970).

Derartige, dieser Störung nun parallel verlaufenden Lineare sind auch im Erdbebengebiet von Gediz in grosser Zahl neu aufgebrochen (vgl. weiter unten und Abb. 4). Andererseits treten zusätzlich aber auch nordsüd gerichtete Elemente auf, welche die ostwest verlaufenden queren.

lich bevorzugt diese Nordsüd-Richtung, wobei vielfach noch die West-Scholle um einen kleinen Betrag gegenüber der Ost-Scholle nach Süden versetzt ist (Abb. 4). Dabei fällt auf, dass die (nordanatolische) Westost-Störung auf das südlich von Gediz gelegene Gebiet beschränkt bleibt, während die (ägäische) Nordsüd-Richtung nördlich von Gediz häufiger auftritt. An fast allen Störungen aber, gleich welcher Haupttrichtung zugehörend, sind vertikale wie auch horizontale Bewegungen nachgewiesen worden, so dass Schrägabschiebungen vorzuherrschen scheinen. In den meisten Fällen überwiegen zerrende Kräfte, so dass grabenartige Einbrüche die Regel sind (Foto 1).

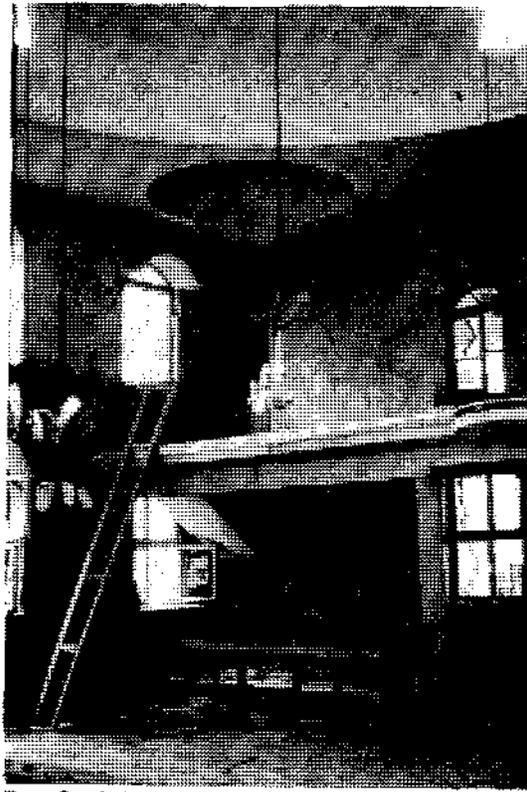
Die Zerstörungen im Erdbebengebiet waren besonders deswegen so schwer, weil keines der einfachen Bauernhäuser die starken, vorzugsweise horizontalen Erdstösse kurzfristig auffangen konnte. Nur sehr wenige, in der neueren Zeit in Stahlbeton-Bauweise errichteten Gebäude (z. B. die Schule von Gediz oder die neue

Moschee von Akçaalan, vgl. Foto 2) widerstanden den starken Spannungen und könnten renoviert werden. Die einfachen Holzkonstruktionen hingegen sind entweder nicht unterkellert gewesen oder bestanden gar nur aus einfachsten Fachwerkbauten (Foto 3 und 4). Diese Gebäude zeigen, dass ihr oberes Stockwerk relativ geringer deformiert wurde, als das untere. Dieses sass ja ohne Fundament und ohne Keller mehr oder weniger lose dem Erdboden auf. Bei den starken Horizontal-Bewegungen blieb das Obergeschoss infolge seiner Trägheit hinter dem sich rascher bewegenden Untergeschoss zurück, während das dem Boden aufgesetzte Untergeschoss wesentlich heftiger auf den seitlichen Stoss reagieren musste. Dabei kam es zu erheblichen Deformationen besonders des Untergeschosses, die dann meist zu einem Zusammenfallen der gesamten Holzkonstruktion führte. Das Haus auf Foto 2 blieb jedoch trotz der erheblichen Deformationen des Untergeschosses nur deswegen stehen, weil das Obergeschoss am Dach von einem einbetonierten Stahlmast aufgefangen und festgehalten wurde. Es wäre sonst, wie alle benachbarten Häuser ringsum, ebenfalls eingestürzt. Bei dem Haus des Fotos 4 war anscheinend der Seitenschub nicht derart gross gewesen, dass es zusammenfiel.

**Foto 2 - Gebäudeschaden an der eisenarmierten
Moschee von Akcaalan.**

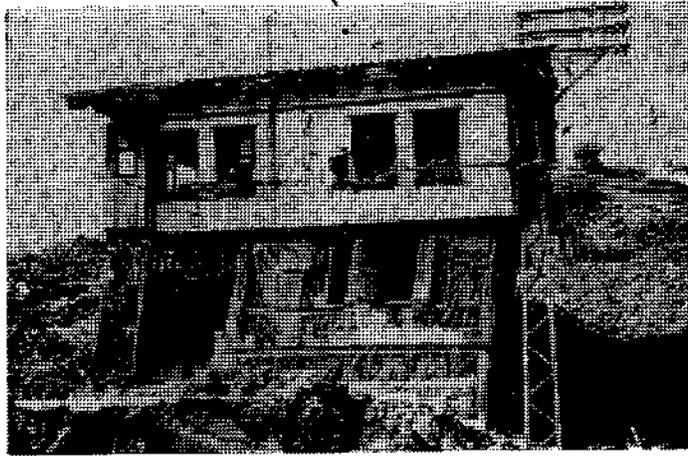
Foto 3 - Gebäudeschaden an einem nicht unterkellerten Haus in Akçaalan.

Alle Orte im engeren Schüttergebiet, besonders Akçaalan und auch Gediz, sind derart zerstört, dass ein Wiederaufbau an der gleichen Stelle nicht empfehlenswert ist; sie sollen daher in erdbebensicheren Gegenden und mit konstruktiven Sicherheitsmassnahmen neu aufgebaut werden.

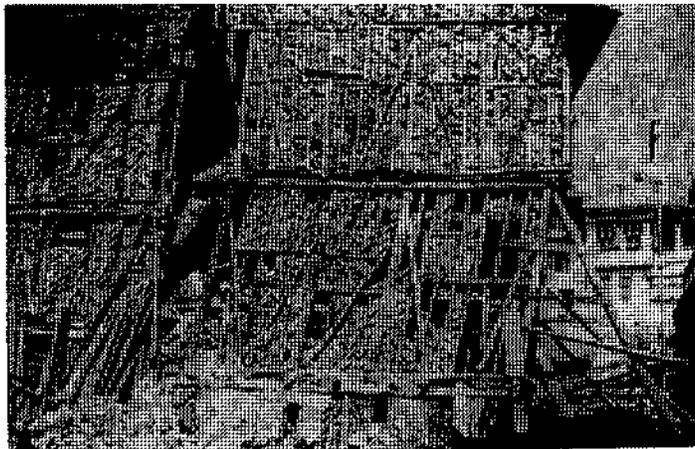
Foto 4 - Gebäudeschaden an einem nicht unterkellerten Haus in Gediz.

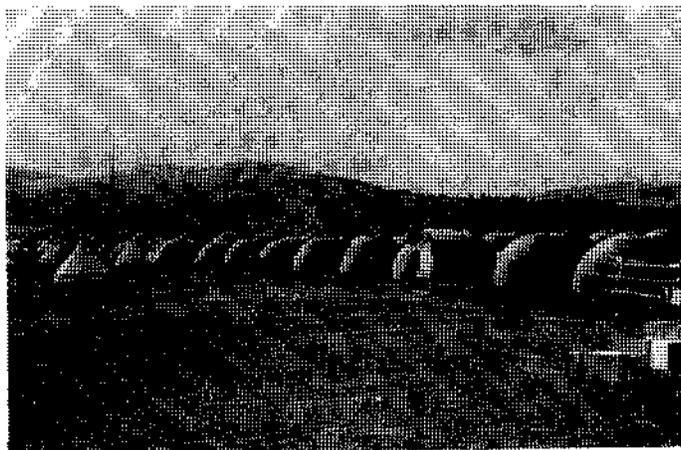
Foto 5 - Kunststoff-Igloos der Bayer-Werke als Notunterkünfte der Bevölkerung von Akçaalan.

Die Deutsche Bundesregierung hatte zusammen mit dem Deutschen Roten Kreuz und anderen Dienststellen (Technisches Hilfswerk, Malteser Hilfsdienst, Arbeiterwohlfahrt) ein tiefgestaffeltes Hilfsprogramm eingeleitet. Insbesondere ist der Bau von wetterdichten Kunststoff-Igloos zu erwähnen, welche durch die Bayer-Werke mit Hilfe der Deutschen Rotkreuz-Spende erstellt werden konnten und die sich auch bei dem im Juni 1970 erfolgten Erdbeben in Peru bewährt haben. Insgesamt wurden 400 derartiger Behelfsunterkünfte gebaut, in denen eine Familie bis zu acht Personen unterkommen, leben und wohnen kann. Die gesamte Bevölkerung von Akçaalan konnte in solchen Behausungen untergebracht werden (Foto 5).
