Günümüze Ulaşmamış Bir Kamu Binası: Zile Hükümet Konağı

Serpil SEYFİ*

A Public Building That Has Not Survived to The Present Day: Zile Government Mansion

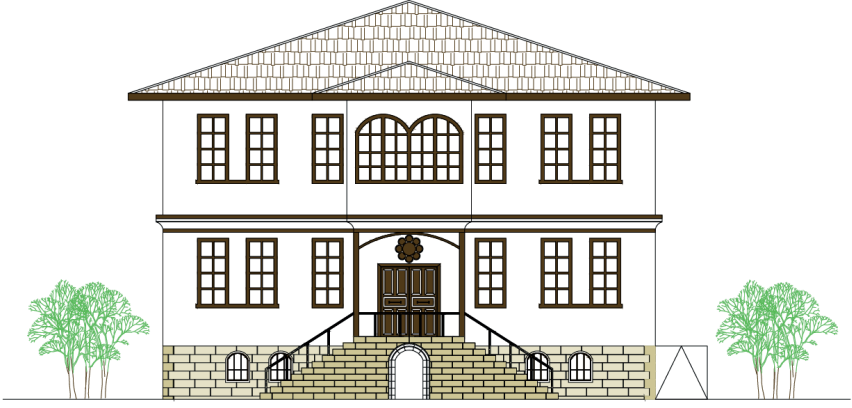
Çizim 4. Zile Eski Hükümet Konağı Güney (Giriş) Cephe Görünüşü (H. YALAZ)

Yapının giriş cephesi güneyde olup; üç bölüme ayrılmıştır. Bina eğimli arazide inşa edilmiştir. Arazi yapısına uygun olarak şekillenen bodrum katın bu yönde pencereleri açıkça görülmektedir. Ana kapı cephe merkezine yerleştirilmiştir. Giriş kapısının üzerinde dışa çıkma yapan kısımda önde ikiz büyük pencere ve çıkmanın yan yüzlerinde de birer pencereye yer verilmiştir. Cephenin sağ ve sol yan uzantılarında birinci katta üçer pencere düzenlemesi ikinci katta da tekrarlanmıştır. Pencere açıklıkları genellikle dikdörtgen formdadır. Birinci kat hizasındaki pencereler demir şebekelidir. Yapının giriş kapısı da ahşap ve çift kanatlıdır (Çizim 4, Görsel 5, Görsel 6, Görsel 7).

(Çizim 1). Yapının girişine çift yönlü merdivenlerle ulaşım sağlanmaktadır. Giriş kısmında, önde iki ahşap sütuna, diğer yönde de duvarlara oturan bir düzenleme meydana getirilmiştir. Bu sistemde önde kemerler basık, yanlarda ise yarım daire kemerlerle dışa açılmaktadır. Burası üst kattaki cumbayı da taşımaktadır. Merdivenlerden geçildikten sonra sofa bölümüne ulaşılmaktadır. Sofanın kuzeyinde bahçeye açılan tali bir kapı yer almaktadır. Sofanın dört yönüne farklı ebatlarda 4 oda yerleştirilmiştir. Sofanın doğusunda bulunan tek kollu merdiven vasıtasıyla üst kat sofaya ulaşılmaktadır. Burada giriş katından farklı olarak yine farklı ebatlar da mekanlar yerleştirilmiştir (Çizim 2, Çizim 4).

Eserin ayakta olduğu dönemde aktif olarak kullanıldığı ve sağlam olduğu belirlenmiştir. Yapıyı gören kişilerden olan Zile sakinlerinden Mehmet SEZEN'in krokisine ve yapının eski fotoğraflarına dayalı olarak yaklaşık kat planları çıkarılmıştır² (Çizim 1, Çizim 2, Çizim 3, Çizim 4, Çizim 5).

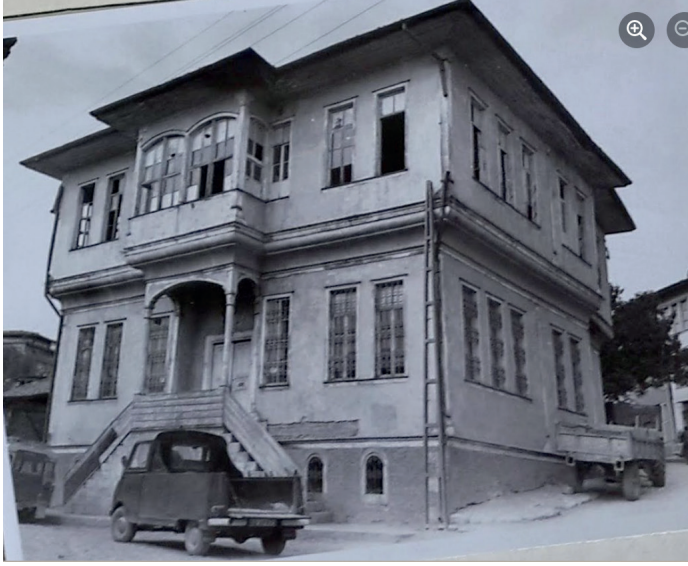
Görsel 7. Zile Eski Hükümet Konağı Genel Görünüm
(Kültür Envanteri Fişinden, Zile Belediyesi Arşivi).

Envanter fişinde yer alan fotoğraflar ve diğer arşivlerde bulunan fotoğraflar karşılaştırıldığında yapının zaman içinde değişikliklere uğradığı gözlemlenmektedir. Örneğin bazı fotoğraflardan (Görsel 3, Görsel 4) eski olduğunu düşündüğümüz (Görsel 5, Görsel 6) fotoğraflarda eserin giriş kapısının üstünde bir gül pencere yer aldığı görülmektedir; ancak diğer fotoğrafta bu pencere kapatılmış vaziyettedir. Diğer bir fark ise ilk fotoğraflarda eserin önünde bir ağaç bulunurken diğer fotoğrafta bu ağaç yoktur (Görsel 7). Ayrıca görsel 6'ya baktığımızda çıkmanın alt kısmına denk gelen kısımda bir süsleme yahut yazı olduğu görülmektedir. Fakat ayrıntılı olarak değerlendirilememektedir.

Eserin doğu cephesinde zemin kat seviyesinde; sekiz, birinci kat seviyesinde ise; beş dikdörtgen pencere görülebilmektedir (Görsel 6, Görsel 7, Çizim 5).

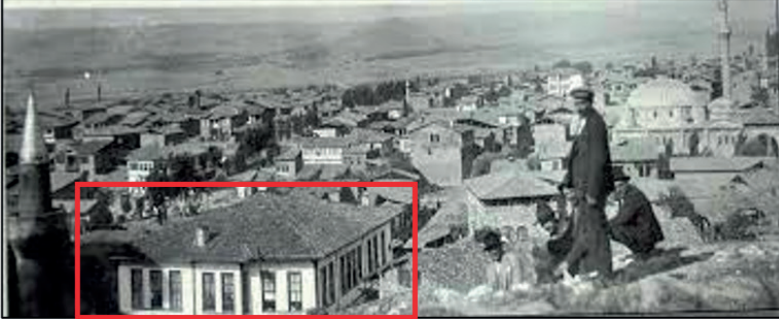
Görsel 8. Zile Eski Hükümet Konağı Kuzey- Doğu cephesi, Kale'den Görünümü
(<https://www.eskiturkiye.net/tag/zile/>)

Konağın kuzey cephesinde birinci kat seviyesinde sekiz pencere bulunmaktadır. Ancak aynı cephenin zemin kat seviyesindeki pencerelerini gösteren bir fotoğrafa erişilemediği için net bir bilgi verilememektedir (Görsel 8).

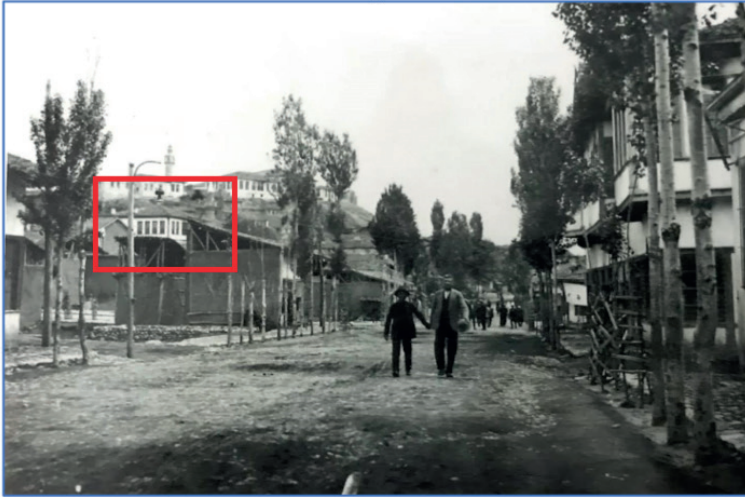
Görsel 9. Zile Eski Hükümet Konağı'nın Batı ve Güney Cephesinin Bir Kısımı (Zile Kültür, Necmettin Eryılmaz Arşivi; <https://www.facebook.com/zile.kultur/photos/pb.100064883162087.-2207520000/1973810156005639/?type=3>)

Yapının batı cephesinde ise üst seviyede beş pencere görülebiliyorken, alt seviyede güneybatı kenarda bir ve kuzey batı kenarda tepede pencereler yer aldığı anlaşılmaktadır. Güneybatı yöndeki pencere olarak algılanan kısmın güney cephede çıkma yapan kısım olabileceği de muhtemeldir (Görsel 9, Görsel 10).
