## KONYA İLİ BOZKIR İLÇESİ DEREİÇİ (GEDERET) SARNIÇLARI

## THE CISTERNS IN DEREİÇİ (GEDERET) OF BOZKIR DISTRICT, KONYA PROVINCE

Sevgi PARLAK\*

Halil İbrahim KUNT\*\*

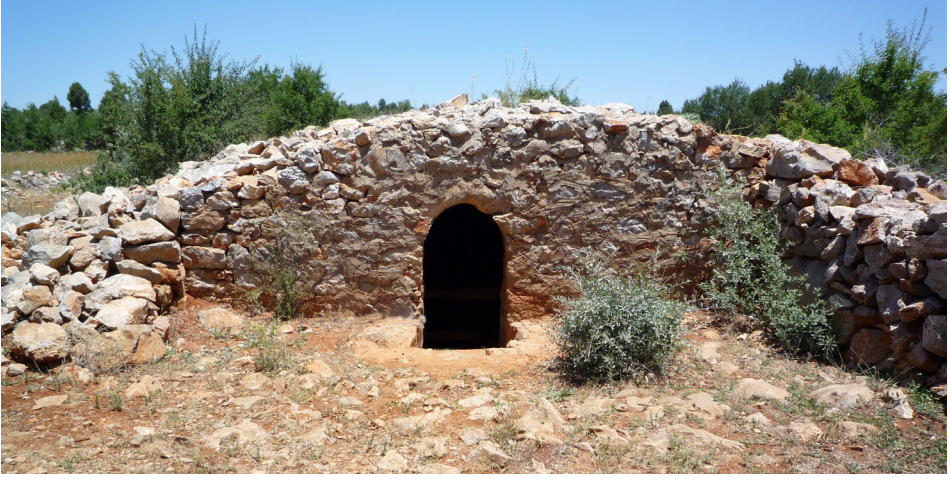
Fot. 1: Düzen Sarnıcı'nın güneybatıdaki giriş cephesi

Düzen Sarnıcı, Konya İli, Bozkır ilçesi, Dereiçi (Gederet) mahallesinde yerleşiminin yaklaşık 3 km kuzeydoğusunda ve kırsal bir alanda bulunmaktadır (**Şek. 2-3**). Kuzeydoğu–güneybatı istikametinde, dıştan yaklaşık 5.21x15.59 m ölçülerinde dikkörtgen bir plana sahiptir (**Şek. 4**). Sarnıç yöresel kireç taşı kullanılarak inşa edilmiştir (**Fot. 1; Şek. 5-6**).

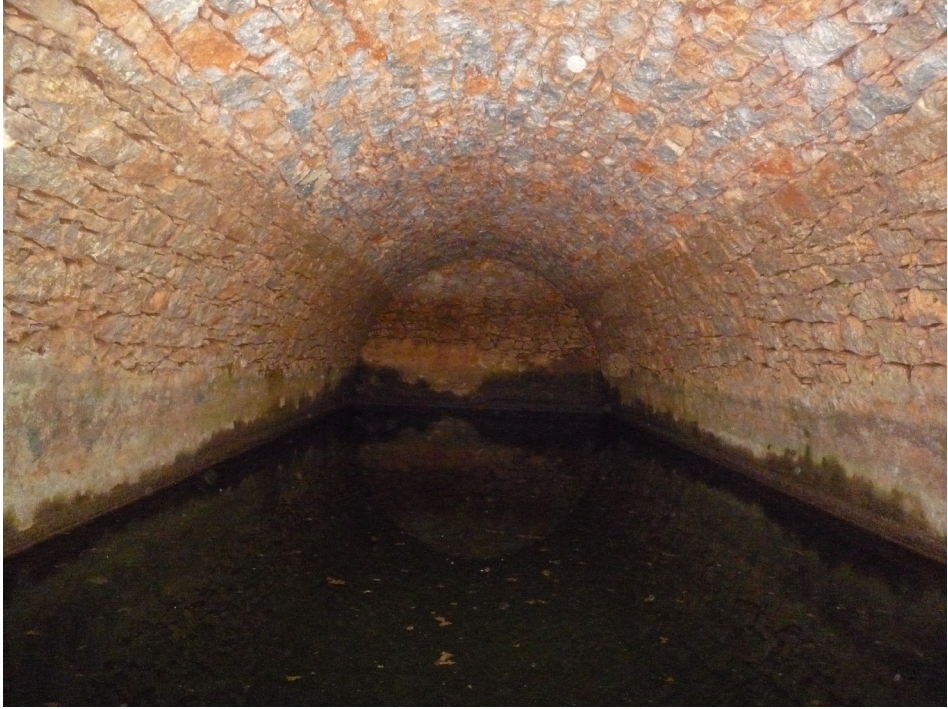
Fot. 2: Düzen Sarnıcı'nın tonoz örtüsü

Sarnıcın üst örtüsü, iki uzun kenara doğru pahlanarak sıkıştırılmış toprakla örtülü ve deformasyona uğramış beşik çatı görünümünde olup, içten yarım daire kemerli bir beşik tonozla örtülüdür (**Şek. 7; Fot. 2**). Üzerinde bir tarihe rastlamadığımız Konya Kültür Varlıklarını Koruma Bölge Kurulu Müdürlüğü'nün hazırlamış olduğu tescil fişinde yer alan fotoğrafta üst örtüdeki toprak dam dokusu daha net anlaşılabilmektedir (**Fot. 3**). Sarnıcın üzerine sonradan moloz taşlar dizilerek sıkıştırma yapılmış ve toprağın yanlara akması önlenmeye çalışılmıştır. Sarnıç gövdesinde olduğu gibi tonoz örtüde de moloz taş kullanılmıştır. Sarnıcın duvar kalınlığı 60 cm olup, iç ölçüleri 4.01x13.70 m'ye düşmektedir (**Şek. 8-9**). Güneybatıya bakan dar kenarın ortasına açılan 70 x 110 cm ebadındaki küçük bir kapı ile sarnıcın içine girilmektedir. Zemine 11 basamaklı iki kollu taş merdivenle ulaşılmaktadır. Sarnıcın iç yüksekliği 4.06 m'dir. Sarnıcın tonoz örtüsünde ve duvar örgüsünde kullanılan moloz taşların aralarında derz dolgusu yoktur. Son yıllarda su sızıntısını önlemek amacıyla zeminden itibaren yaklaşık 2.50 m yüksekliğe kadar duvarlar çimento harçlı sıvayla sıvanmıştır. Sarnıç halen su tutabilme özelliğini korumaktadır.

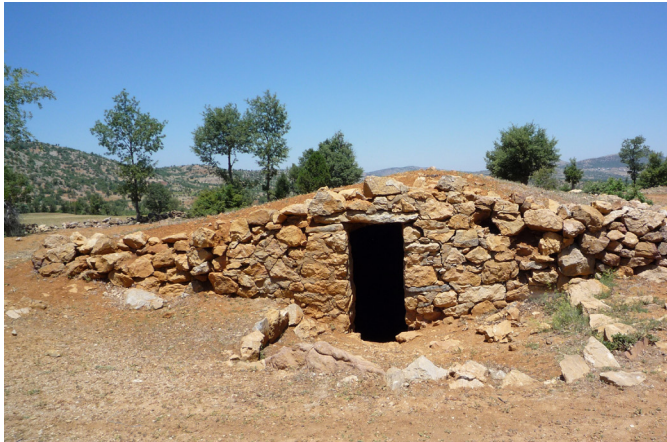
Fot. 4: Göktaş Sarnıcı'nın güney (giriş) cephesi

Göktaş Sarnıcı, Konya İli, Bozkır ilçesi, Dereiçi (Gederet) mahallesi yerleşiminin yaklaşık 500 m batısında yer almaktadır (Şek. 2-3). Kuzey – güney doğrultusunda dıştan yaklaşık 5.51 x 15.49 m ölçülerinde dikdörtgen bir plana sahiptir (Şek. 10). Yöresel kireç taşı kullanılarak inşa edilmiştir (Fot. 4; Şek. 11-13).

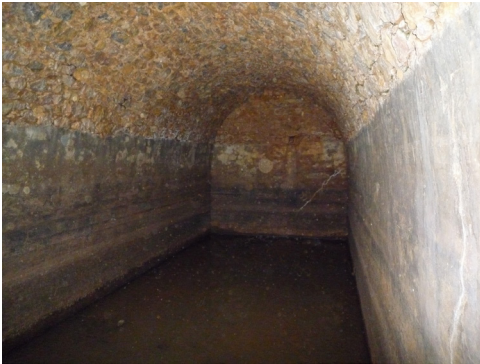
**Fot. 5:** Göktaş Sarnıcı'nın haznesi

Sarnıcın üst örtüsü, iki uzun kenara doğru pahlanarak sıkıştırılmış toprakla örtülü ve deformasyona uğramış beşik çatı görünümünde olup, içten beşik tonoz örtülüdür (Fot. 5; Şek. 14-15). Sarnıç gövdesinde olduğu gibi tonoz örtüde de moloz taş kullanılmıştır. Sarnıcın duvar kalınlığı 60 cm olduğu için içten içe ölçüsü 4.30x14.30 metredir. Güneye bakan dar kenarın ortasına açılan 71x148 cm ebadındaki küçük bir kapı ile sarnıcın içine girilmektedir. Zemine 12 basamaklı iki kollu taş merdivenle ulaşılmaktadır (Fot. 6). Sarnıcın iç yüksekliği 4.42 m'dir. Duvar örgüsünde kullanılan moloz taşların aralarında derz dolgusu yoktur. Son dönemlerde su sızıntısını önlemek amacıyla zeminden itibaren 2.83 m yüksekliğe kadar çimento harçlı sıva yapılmıştır (Şek. 16). Sarnıç halen su tutabilme özelliğini korumaktadır.

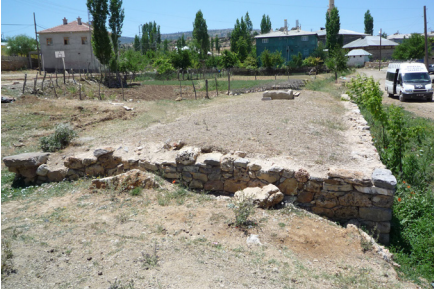
Fot. 7: Gömme Sarnıcı'nın üst örtüsü

Sarnıcın üst örtüsü, iki uzun kenara doğru pahlanarak sıkıştırılmış toprakla örtülü ve deformasyona uğramış beşik çatı görünümünde olup içten yarım daire kesitli beşik tonozla örtülüdür (Fot. 9; Şek. 22). Doğu kısmına toprak dolması nedeniyle sarnıcın üst kısmı zeminle birleşmiş gibi görünmektedir. Sarnıcın gövdesinin inşaatında moloz taş kullanılmıştır. Tonoz, bir sıra moloz taş, bir sıra kesme taş olarak örülmüş olup, 145 cm genişliğinde 7 sıra moloz taş örgü, 55 cm genişliğinde 8 sıra kesme taş örgü yer almaktadır. Sarnıcın duvar kalınlığı yaklaşık 60 cm olduğu için içten içe ölçüsü 5.72x14.60 m'dir. Güneydoğuya bakan dar kenarın ortasında açılan 70x137 cm ebadında bir kapıyla sarnıca girilmektedir (Fot. 8). İnsanların kova ile kolayca su çekebilmelerini sağlamak amacıyla sarnıcın üzerinde ortaya yakın bir yerde 121 x 121 cm ebadında bir açıklık bırakılmıştır (Fot. 7; Şek. 18). Bunun üzeri ahşap bir kapakla kapatılmıştır. Zemine ini-

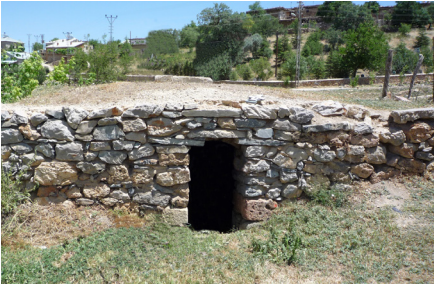
Fot. 8: Gömme Sarnıcı'nın giriş cephesi

Gömme Sarnıcı, Konya İli, Bozkır ilçesi, Dereiçi (Gederet) mahallesi, 120 Ada, 8 parselde ve yerleşimin merkezinde yer almaktadır (Şek. 2-3). Kuzeydoğu-güneybatı istikametinde dıştan yaklaşık 6.92x15.79 m ölçülerinde dikdörtgen bir plana sahiptir (Şek. 17-18). Yöresel kireç taşı kullanılarak inşa edilmiştir (Fot. 7-8; Şek. 19-21).

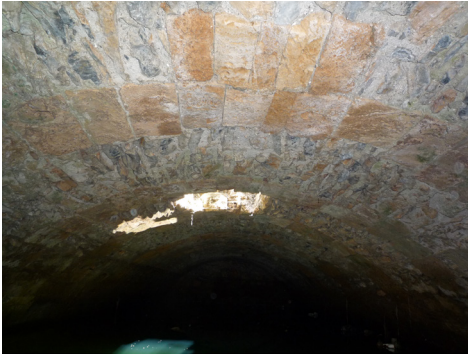
Fot. 9. Gömmе Sarnıcı'nın tonozu

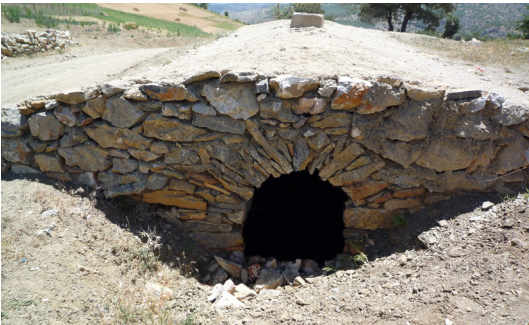
Fot. 10:  
Güney Sarnıcı'nın giriş cephesi

Güney Sarnıcı, Konya İli, Bozkır ilçesi, Dereiçi (Gederet) mahallesi, 212 Ada, 1 parselde ve yerleşimin güneyinde yer almaktadır (Şek. 2-3). Kuzeybatı-güneydoğu istikametinde dıştan yaklaşık 5.52x15.49 m ölçülerinde dikdörtgen bir plana sahiptir (Şek. 24). Yöresel kireç taşı kullanılarak inşa edilmiştir (Fot.10).

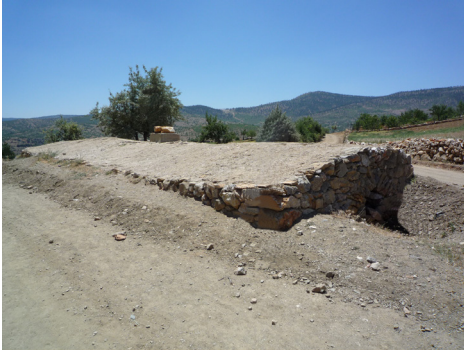
Fot. 11: Güney Sarıncı'nın görünüşü ve üst örtüsü

Sarnıcın üst örtüsü, iki uzun kenara doğru pahlanarak sıkıştırılmış toprakla örtülü ve deformasyona uğramış beşik çatı görünümünde olup, içten yarım daire beşik tonoz örtülüdür (Fot. 11-12; Şek. 25-26). Sarnıç gövdesinde moloz taş kullanılmıştır (Şek. 27-29). Sarnıcın duvar kalınlığı yaklaşık 60 cm olduğu için içten içe ölçüsü 4.33 x 14.30 m'dir. Kuzeybatıya bakan dar kenarın ortasında açılan 70 x 139 cm ebadında küçük bir kapı ile sarnıcın içine girilmektedir. Bu kapının girişine moloz taşlar yığılarak içeriye giriş engellenmiştir. Kapının üstü moloz taşlardan kemer şeklinde örülmüştür. İnsanların kova ile kolayca su çekebilmelerini sağlamak amacıyla sarnıcın üzerinde, ortaya yakın bir yerde 84x84 cm ebadında bir açıklık bırakılmıştır (Şek. 30). Zemine inşi sağlamamak amacıyla herhangi bir merdiven yapılmamıştır. Muhtemelen seyyar bir ahşap merdivenle iniş sağlanmaktadır. Sarnıcın iç yüksekliği 4.45 m'dir. Duvar örgüsünde kullanılan moloz taşların aralarında derz dolgusu yoktur. Son dönemlerde su sızıntısını önlemek amacıyla zeminden itibaren 2.89 m yüksekliğe kadar çimento harçlı sıva yapılmıştır. Halen içinde su tutulmaktadır.

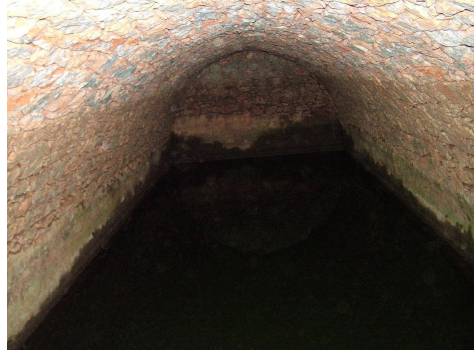
Fot. 12: Güney Sarıncı'nın haznesi

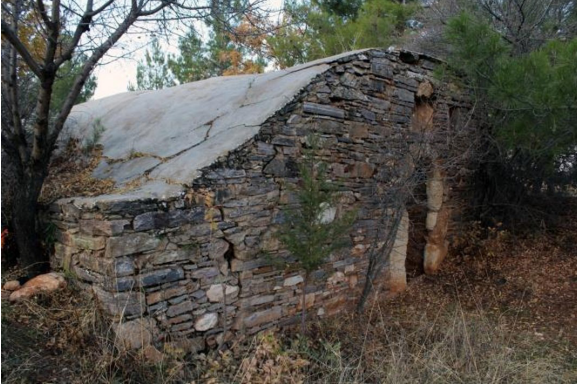
**Fot. 13:**

Uşak, Karahallı İlçesi, Beki Köyü,  
1. nolu sarnıcının girişi (kuzey)  
cephesinin görünüşü (Acar, 2018,  
372, fot.1)

Tonozu kısa kenarına paralel belli aralıklarla birbirini takip eden kaburga kemerlerin üzerine aralarına taş örgü blokların bindirilmesiyle yapılmıştır (Şek. 23). Benzer uygulamanın Türk dönemi öncesinde inşa edilmiş bir örneği Mersin'de, Antik döneme ait Kanlıdivane sarnıcıdır. Ayrıca, benzer örnekler arasında Türk dönemine ait Konya, Çumra-Akören yolu üzerindeki Üçkisse Sarnıcı<sup>16</sup>, Uşak, Karahallı, Beki Köyü'ndeki 1. nolu sarnıç sayılabilir (Şek. 31-32; Fot. 13).

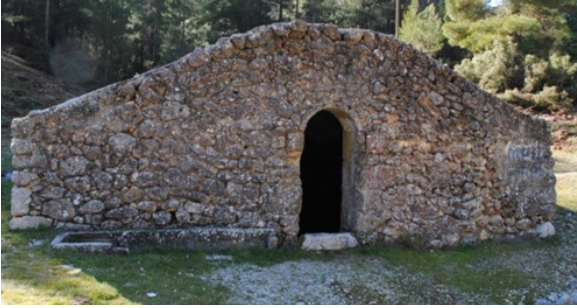
**Fot. 15:**

Burdur, Bucak Ak  
Sarnıç'ın giriş cephesi (Atasoy,  
2013: 203, res. 150)

Burdur'un ilçelerinde de kare, dikdörtgen veya daire planlı geç dönem sarnıç örnekleri bulunmaktadır. Bunlar arasında Bucak ilçesindeki Ak Sarnıç, Beşkonak Sarnıcı, Çifte Sarnıç, Kuyucak Sarnıcı, Selçuklu Sarnıcı, Top Sarnıcı ve Yokuşbaşı Sarnıcı sayılabilir. Top Sarnıcı daire formlu planı ve kitabeli (kitabesi R. 1325/M. 1909) olmasıyla Kuyucak Sarnıcı ise derin, dar ve eğimli bir tasarıma sahip giriş dehliziyle aynı ilçedeki diğer sarnıçlardan farklıdır. Özellikle de Ak Sarnıç, kaba moloz taş cephe detayları, dikdörtgen planı, destek kemerli tonoz örtüsüyle Bozkır ilçesi Dereiçi (Gederet) mahallesindeki incelediğimiz sarnıçlarla oldukça benzer bir tasarım sergilemektedir (**Fot. 15**)<sup>26</sup>.
