## ADİLCEVAZ ULU CAMİİ, MİMARİ ÖZELLİKLERİ VE TARİHİ SÜREÇTE DÖNÜŞÜMÜ

### ADİLCEVAZ GRAND MOSQUE, ARCHITECTURAL FEATURES AND ITS TRANSFORMATION THROUGH HISTORY

Ayşe Esin KULELİ\*

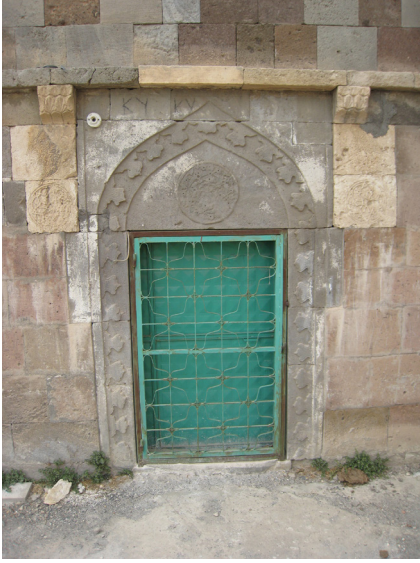
Fot. 2: Doğu cephesi kapısının görünümü

Kapı açıklığını, üstte kaş kemer biçiminde sonuçlanan ve içinde birbirini takip eden palmet motiflerinin bulunduğu bir bordür çevrelemektedir (Şek. 6, 7, Fot. 2). Palmet motifli bu bordüre benzer bir örnek, Bitlis İhlasiye Medresesi’nin giriş kapısını çevreleyen bordürün dış kısmında ve portalin sivri kemerinde daha ince işçilikli şekilde görülebilir<sup>10</sup>.

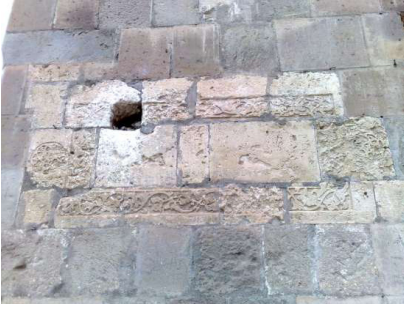
Giriş kapısının solunda, cephenin sonuna gelecek şekilde düzenlenmiş, taşlar üzerine oyarak işlenmiş bitkisel dekorasyonlu bir çerçeve bulunmaktadır (Şek. 8, Fot. 3a, 3b). Bu çerçeve bandını dolduran kıvrık dalların birleşmesiyle oluşan birleşik bitkisel formlar ve çeşitli şekillerde birbirini takip eden ve tekrarlayan rumi ve palmetler, Anadolu Selçuklu taş süslemelerinde birçok yapı dekorasyonunda kullanılmıştır. Çerçevenin iki yanını oluşturan dikey kuşakların dış yüzeylerinde, geometrik dolgulardan oluşan karmaşık süslemeli rozetler bulunmaktadır. Ancak taş zamanla bozulduğundan motifler net olarak algılanamamaktadır.

**Fot. 3 a-b:** Bitkisel dekorasyonlu çerçevenin genel ve yakın çekimi.

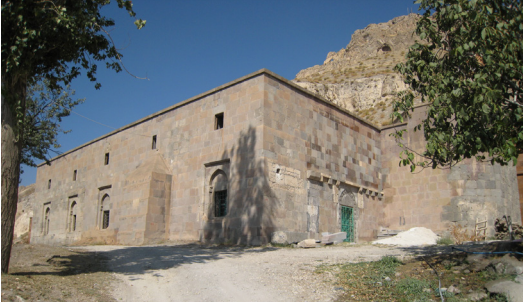
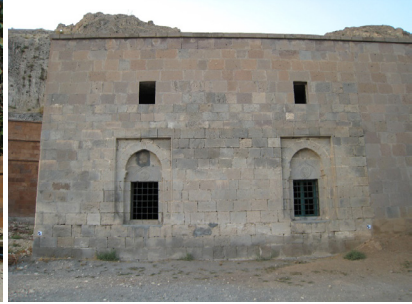
**Fot. 4 a -b:** Güney Cephesinin genelini (sol) ve batı uçtaki iki pencerenin görünümü (sağ).

Bu pencerelerin üzerinde, daha üst kotta beş adet küçük dikdörtgen pencere açıklıkları yer almaktadır (Fot. 4a). Bunlardan en soldaki iki pencere diğerlerinden bir taş sırası (yaklaşık 35 cm.)

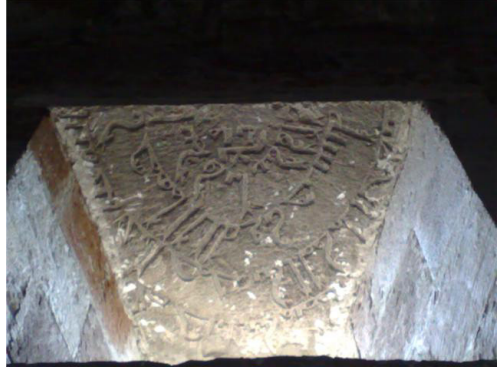
daha aşağıdadır. Mihrap üstüne rastlayan ancak tam mihrap aksında olmayan tepe penceresi ise diğerlerinden bir taş sırası yüksek olup, lentosunda dairesel kufi yazı yer almaktadır (Fot. 5). Günümüzde üçüncü tepe penceresinin üzerinde yer alan Bursa kemerini andırır bir profil içinden taşan kabartma dairevi bir rozetin bulunduğu lentonun, daha önce batı uçtan ikinci tepe penceresi üzerinde olduğu ve bunun da devşirme bir kemer aynası taşı olduğu tespit edilmiştir.

Fot. 5: Güney cephede Mihrab duvarında bulunan Kufi kitabe.

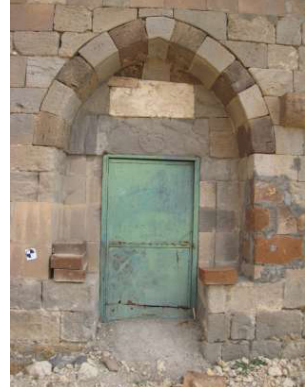
Masif görünümlü batı cephesinin güneye doğru olan bölümünde, camiye girişi sağlayan tek kanatlı muhdes demir bir kapı yer almaktadır. (Şek. 13) Kapı açıklığı sivri kemerli derin bir niş içindedir. Bu nişin sağında, kemer üzengi taşının yaklaşık 30 cm üstünde öne doğru çıkıntı yapan yatay bir taş sırası kullanılmıştır. Bu yatay taş sırasına, altta doğu cephede de olduğu gibi duvara belli aralıklarla yerleştirilmiş ve dışa doğru çıkıntı yapan taşlar destek vermektedir. Cephedeki tek süsleme kapının üzerinde bulunan ve büyük çapta bozulduğu gözlenen kapı lentosunun ortasındaki çarkifelek motifidir (Fot. 8).

Fot. 8: Batı cephesinde yer alan sivri kemerli giriş kapısı ve muhdes demir kapı.

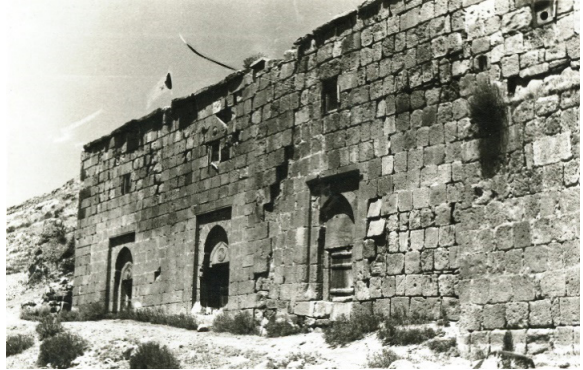
**Fot. 10a:** Güney cephe duvarında özellikle de üst kotlarda izlenen yapısal ve malzeme bozulmaları

Yapı tarihi süreçte birçok kez onarılmış olmalıdır. Daha önce yayınlanmamış eski fotoğraflarının incelenmesinden, III. Dönemde yapının üst kotlarında özellikle de tepe pencerelerinin alt kotuna kadar olan bölümde taşların derzlerinde ayrışmalar olduğu gözlenmiştir. Ayrıca yapılan onarım çalışmaları sırasında, Tuncer tarafından spolia nitelikli olduğu belirtilen batı yönden üçüncü tepe penceresi üzerinde bulunan taş öge, onarım sırasında batı yönden üçüncü tepe penceresi üzerine taşınmıştır. Bu durum caminin üst kotlarında bu dönemde kapsamlı onarıma gidildiğinin göstergeleridir.

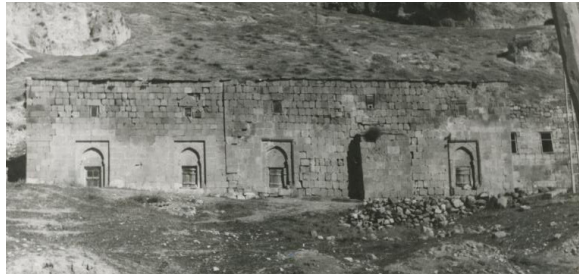
Yapıya ilişkin daha önce yayınlanmamış eski fotoğraflar, yayınlar, yerinde yapılan incelemeler sonucunda elde edilen veriler, 12. yüzyılda üç sahınlı olarak inşa edildiği düşünülen caminin batısına iki sahın daha eklenerek, yapının beş sahınlı hale getirildiğini ve genişletildiğini ortaya koymaktadır (Fot. 10a, 10b). Günümüzde, iki bölümün birleşme hizası son onarımlardan sonra nispeten daha az farkedilse de, eski fotoğraflarda güney cephenin batı ucundaki ikinci pencere ile mihrap duvarının solunda yer alan pencere arasında kalan duvarların ek yerinde bir çıkıntı meydana getirdiği, arada dilatasyon olduğu, farklı türde ve ölçülerdeki taşlar ile derz sıralarındaki değişkenlik bariz bir şekilde göze çarpmaktadır.

**Fot. 10b:** Cephede görülen yapı genişleme hattı; Yapının 20. yy.'daki görünümü ve doğu uçtaki ek yapı (VGMA)

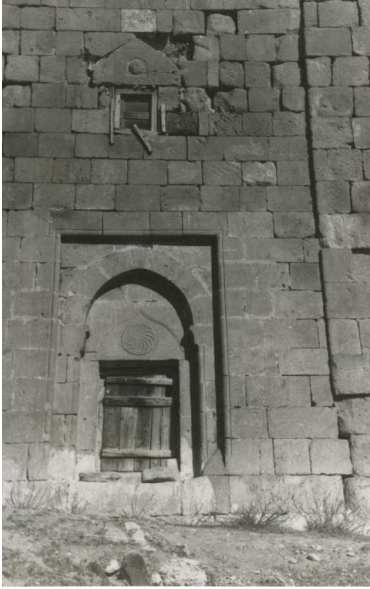
Tuncer bu dönemde yapılan onarım çalışmaları sırasında, spolia/devşirme nitelikli olduğunu ifade ettiği taş ögenin, yerinin değiştirildiği belirtir. 11a'daki fotoğrafta batı yönden ikinci tepe penceresi üzerinde yer alan taş ögenin, 11b'deki fotoğrafta batı yönden üçüncü tepe penceresi üzerine getirildiği görülür. Bu durum III. Dönemde caminin üst kotlarında kapsamlı onarıma gidildiğini göstermektedir. Ayrıca bu eski fotoğraflarda II. Dönemde camiye üç sahandan beş sahına genişletme çalışması sürecinde oluşturulan dilatasyon hattı rahatlıkla algılanmaktadır (Fot. 11a, 11b).

**Fot. 11 a - b :** Yapı genişleme hattı ve spolia nitelikli olduğu belirtilen taş öge, soldaki eski fotoğrafta batı yönden ikinci, sağdaki yakın tarihli fotoğrafta ise batı yönden üçüncü tepe penceresinin üzerindedir (VGMA).
