## Kralkızı-Dicle sulama tünellerinin yapımında karşılaşılan sorunlar ve uygulanan çözümler

## Problems and solutions during the opening of the Kralkızı-Dicle tunnels

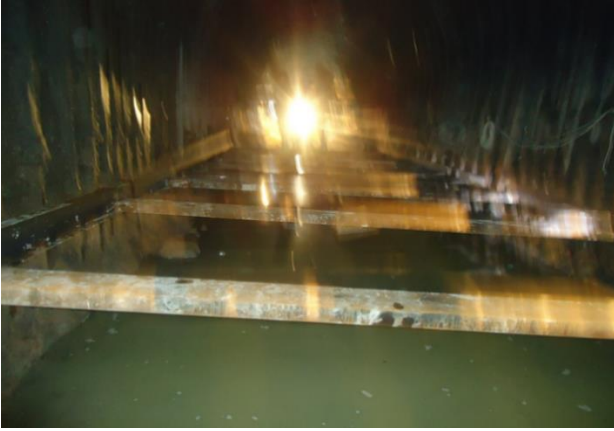
T1 tüneli genelinde su geliri ile birlikte tünel tabanında batma problemleri yaşanmıştır. Tünel tabanında bulunan suya doygun hale gelmiş killi, gevşek ve yumuşak malzeme nedeniyle

yükleyici, delici ve kamyonların zemine batması gibi sorunlar yoğun olarak yaşanmıştır. Bu durum tünel açma performansını olumsuz etkilemiştir. Jeoteknik raporda T1 tüneli 145+330 m'de formasyon kiltası olarak

belirtilmiş, ancak tünel açımı sırasında bu kesimde daha çok yeşilimsi kilitli ve ince daneli kumlu zemin ile karşılaşmıştır. Suyun drene olmaması nedeniyle tünel tabanında batmaya müsait balçık bir zemin oluşmuştur (Şek. 4). Tünelde karşılaşılan su geliri; kazı – yükleme, iksa kurulumu, püskürtme beton süreçlerini olumsuz etkilemiştir.

Şekil 4. Tünel tabanına biriken su

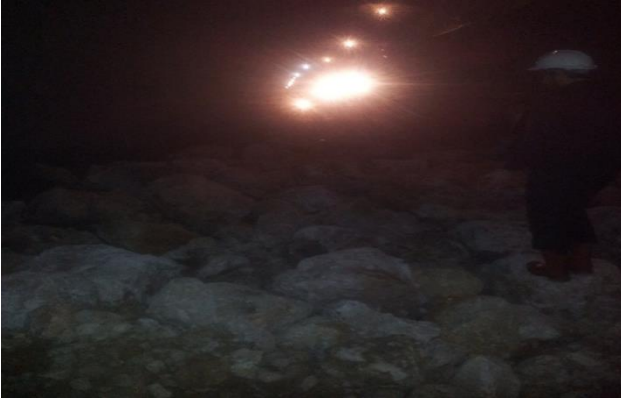
Şekil 5. Zemin kaya dolgusu yapılması

Yaşanan bu problemi çözmek için öncelikle tabanda iri kaya bloklarında dolgu yapılmış (Şek. 5) ve daha sonra biriken suyun tahliyesi için ince filler malzeme ve membranla drenaj kanalları oluşturulmuştur (Şek. 6).

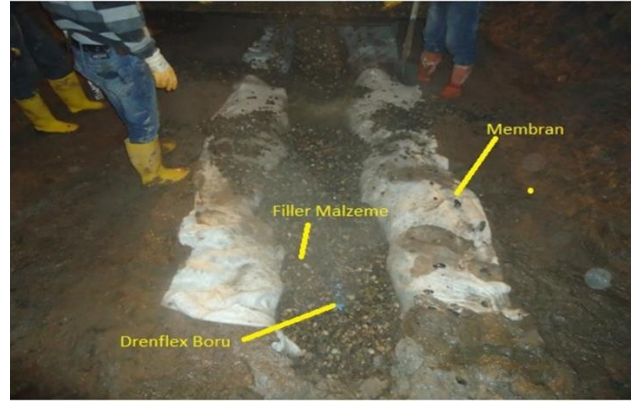
Şekil 6. Drenaj kanalları yapımı

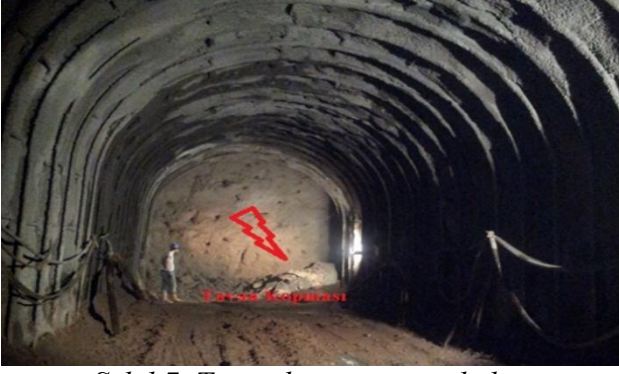
Göçük ve akmaları önlemek için; kazıdan hemen sonra, desteksiz tabakaların gevşeyerek dökülmesinin önlenmesi amacıyla kazı yüzeyine ve duvarlara yer yer 15 cm'ye varan yaş karışım püskürtme beton uygulanmış ancak tavandaki boşalmalar önlenememiştir (Şek. 7).

Tünel çevresinde su gelirinin artması nedeniyle püskürtme beton, henüz prizini almaya zaman bulmadan suyun yıkama etkisi ile zeminden koparak yüksek oranda dökülme problemleri yaşanmıştır. Bu nedenle püskürtme beton uygulaması, agrega ve kimyasal katkı oranları gözden geçirilerek yeniden tasarlanmıştır. Bu da tünel açımı süresini uzatmış ve maliyetleri arttırmıştır.

Şekil 7. Tavanda yaşanan sökülme

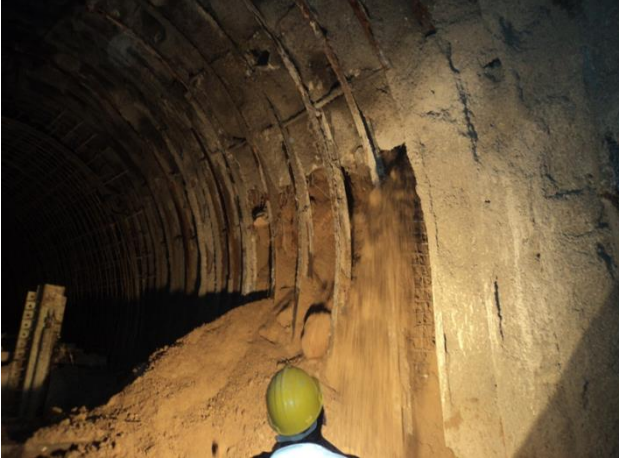
T1 tünelinin hemen hemen tamamının yeraltı su seviyesinin altında açılması nedeniyle kıltaşı olan bölgelerde, kil suya doygun hale gelmiş ve hava teması ile birlikte aktif duruma geçerek hızla şişme, ayrışma ve dağılma özelliği göstermiştir (Şek. 8).

Şekil 8. Yan duvarlarda akmalar

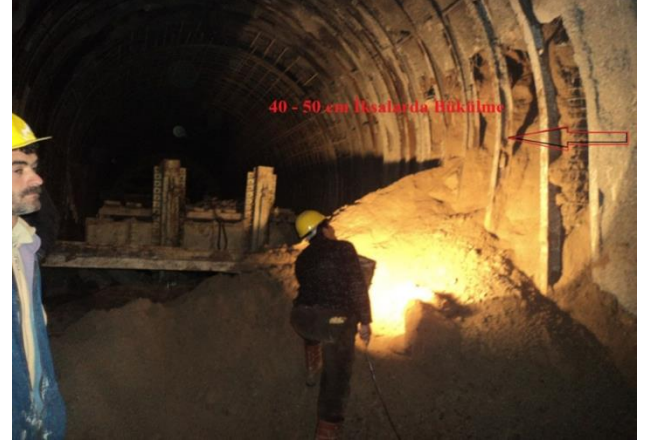
Kilin bu şişme davranışı, T1 tüneline taban kabarması ve yanal kapanma problemlerinin yaşanmasına neden olmuş, iksa ayaklarında içe doğru kayma ve bükülme şeklinde deformasyonlar oluşmuştur. Bu deformasyonlar nedeniyle iksa yayları yaklaşık 45-50 cm kadar tünel içine doğru hareket ettiği gözlemlenmiştir (Şek. 9).

Şekil 9. İksaların yanal basınçlar nedeniyle bükülmesi

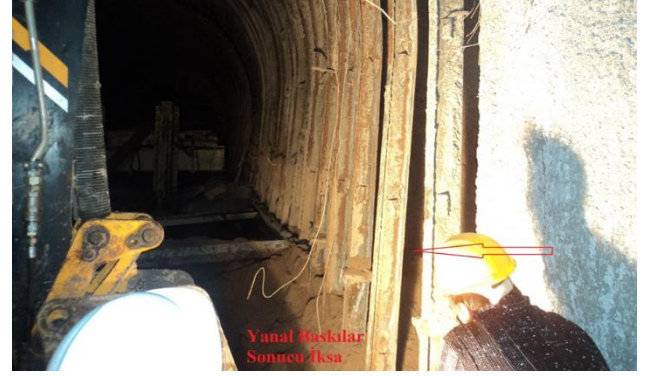
Şekil 10. Bükülen iksaların tıraşlanma işlemi

İksa ayaklarında oluşan kayma ve bükülmeleri önlemek için öncelikle; deformasyona uğrayan iksaların arka kısımları tıraşlanmıştır (Şek. 10).

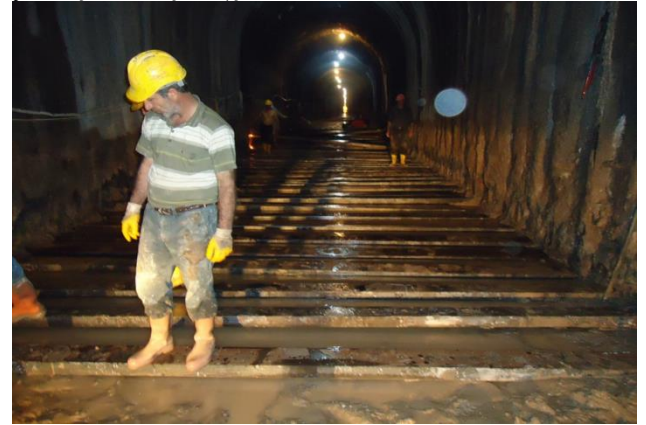
Şekil 11. İksa ayaklarının gergiler ile sabitlenmesi

Bu iksaların bükülen kısımları ısıtılıp itilerek orijinal pozisyonuna getirilmiş iksa ayakları arasına 5 metrelik 200'lük profillerle gergiler yerleştirilmiştir (Şek. 11).

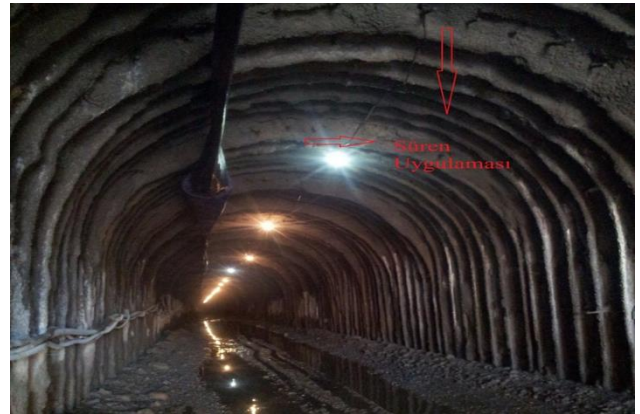
Şekil 14. Süren uygulaması

T1 tünelinin zayıf formasyon ihtiva eden kesimlerde 30 cm iksa aralıklarıyla 2-2,5 m, sağlam formasyon ihtiva eden kesimlerde ise; 75 cm'lik iksa aralıklarıyla 10-12 metre günlük ilerlemelere ulaşılmıştır. Jeoteknik sondajlarda T1 tünel aynasının üst kesimlerinin kıltaşı alt kesimlerinin ise kumtaşı olarak belirtilmesine rağmen kazı sırasında bu durum 3 ile 5 metre aralıklarla sürekli değişkenlik göstermiştir.

T1 tünelinin çıkış ağzında kıltaşından geçileceği öngörülmüş ancak kazı sırasında 600. metrede kumlu zeminle karşılaşmış, aşırı akmadan dolayı ilerleme durdurulmuştur. Projede revizyona gidilmiş ve tünelin 40-45 metrelik bu kesimi için 26 mm çapında 4 metre boyunda tor çelikten üretilen sürenler kullanılmıştır (Şek. 14).
