## Behramkale Murat Hüdavendigâr Camii'ne Tarihsel Bağlamda Yapılan Koruma ve Onarım Müdahalelerinin Kronolojik Değerlendirmesi

*A Chronological Evaluation of Conservation and Restoration Interventions in the Behramkale Murat Hüdavendigâr Mosque within its Historical Context*

Ayşe Esin Kuleli<sup>\*✉</sup>; Zahide Çiğdem Alas<sup>\*\*✉</sup>

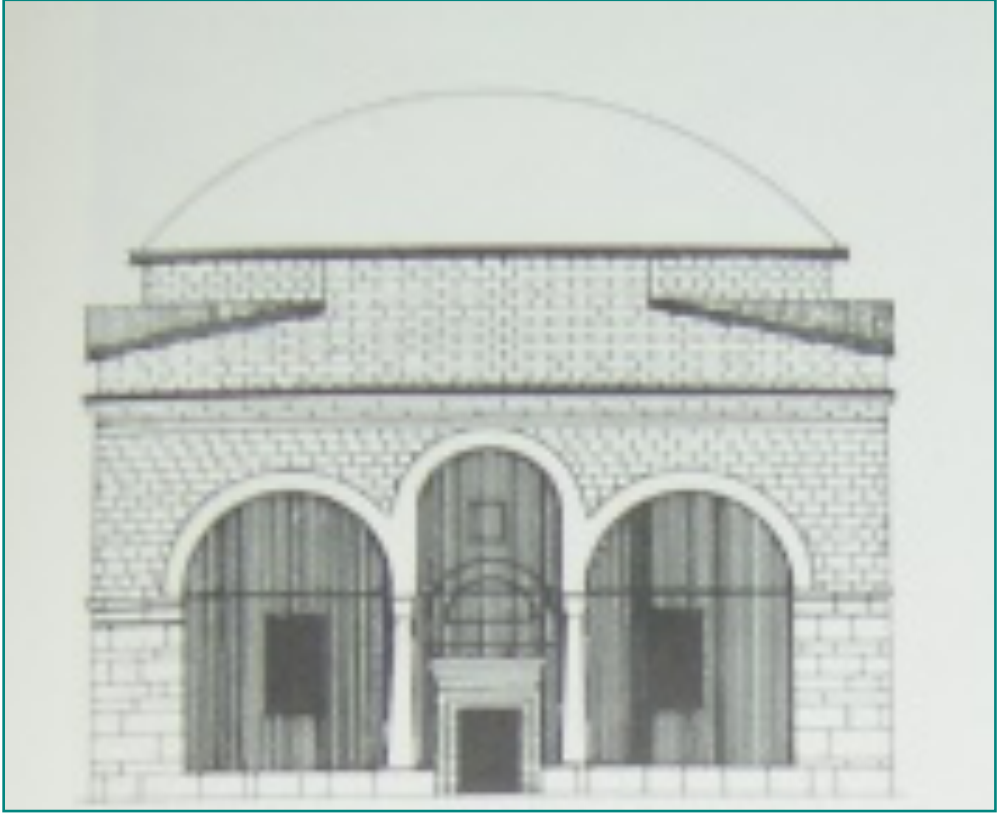
**Şekil 8:** Hüdâvendigâr Camii son cemaat yeri çizimi.<sup>59</sup>

programında olduğu gibi kabul edilebileceğini düşündüğünü ortaya koyar.<sup>55</sup> Kuran, yapının eğer bir kilise ise, tek bir kubbesinin olmadığını, kapalı Yunan haçı plan tipine sahip olabileceğini ve 14. yüzyılda örtü sistemi yıkılmış olduğundan, Türk döneminde 11 m gibi bir ölçüde, o dönem için büyük sayılabilecek bir kubbenin yapılmış olabileceğini düşünmektedir.<sup>56</sup> Araştırmacı minarenin olmayışını da topografyaya bağlayarak, iklimsel koşullar nedeniyle yapılmadığını ilave eder.<sup>57</sup> Araştırmacı son cemaat yerinin yıkık fotoğrafını ve yapının planı ile mihrap çizimini de çalışmasına eklemiştir. Çizdiği cephede, son cemaat yerinin örtü elemanları, Clarke-Bacon'ın çizdiği cepheye ve günümüzdeki mevcut duruma uymamaktadır (Şek. 8).<sup>58</sup>

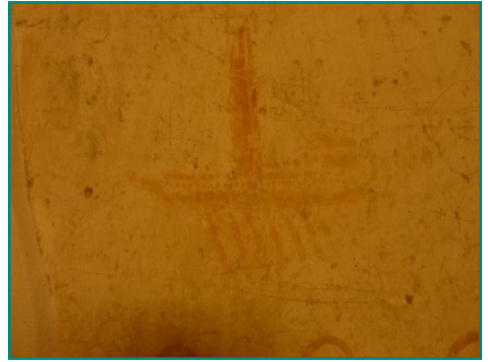
**Resim 3a, 3b:** Behramkale, Murat Hüdâvendigâr Camii batı duvar, kök boyalı gemi ve dalga grafitileri (Kuleli, 2013).

Tuğladan yapılmış olan kubbe muhtemelen dıştan da alaturka kiremit ile kaplıydı.<sup>83</sup> Son cemaat yerinin üzeri de oluklu alaturka kiremitle kaplanmıştı.<sup>84</sup> Yapının içinde duvar yüzeylerinde grafiti tekniğinde çizilmiş gemi resimleri bulunmaktadır.<sup>85</sup> Altier'in araştırmasında, caminin duvarlarında yer aldığı belirtilen grafitiler ve kiremit kırmızısı kök boyayla yapılmış tasvirlerin, bölgenin denizciliğiyle ilgili önemli bilgiler sunduğu belirtilmekle birlikte, çalışmada bahsedilen grafitilerin büyük bölümü özgünlüğünü koruyamamış, günümüze ulaşamamıştır (Resim 3a, 3b).<sup>86</sup>

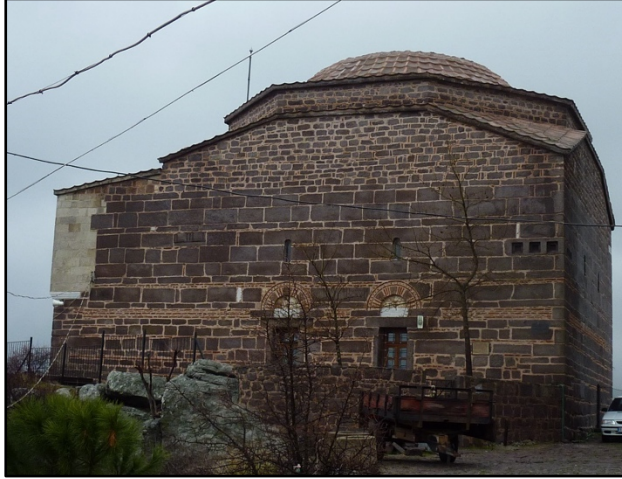
**Resim 4:** Yapının batı cephesinde, sıralı taş, tuğla alması örgülü yuvarlak kemerler (Kuleli, 2013).

bütünlük göstermese de devam etmektedir.<sup>88</sup> Konum itibarıyla arkasında, Assos'un Akropolis'ini çevreleyen surlarda, en iyi korunmuş iki gözetleme kulesinden birinin bulunması nedeniyle, bu cephenin sağır bırakılmış olabileceği düşünülmektedir.<sup>89</sup> Güney cephenin alt bölümlerinde moloz taş kullanımı da dikkat çeker. Doğu ve batı cephede devam eden tuğla ve taş alması, son cemaat yerine doğru kesintiye uğrayarak, farklı renk ve cinsten bir malzeme ile değişmektedir. Son cemaat yerinin yıkılmış olan cephesi, restorasyon sırasında değiştirildiğinden öncesinde, doğu ve batı cephelerle aynı karaktere sahip olduğu ve bütünlük gösterdiği düşünülmelidir.<sup>90</sup> Batı ve Marmara Bölgesi Beyliklerinde gelişkin örnekleri bulunan alması duvar tekniğine sahip yapıların, son cemaat yerlerinin cephelerinde daha özel düzenlemelerin yapıldığı görülmektedir.<sup>91</sup> Taç kapı ve pencere alınlıklarında da tuğlaların farklı istiflenmesiyle oluşturulmuş duvar örgüsü ile birlikte rozet veya güneş kursu gibi bezemeler de cephelerde karşımıza çıkmaktadır.<sup>92</sup> Hüdâvendigâr Cami'nde alması duvar örgüsünün, doğu ve batı cephelerde yer alan pencerelerin yuvarlak kemerlerinde 3 sıra tuğla, 1 sıra taş şeklinde düzenli olarak kullanıldığı görülür (Resim 4).
