# TOKMAK HASAN PAŞA CAMİSİ AHŞAP SÜSLEMELERİ

Wooden Ornaments of Tokmak Hasan Pasha Mosque

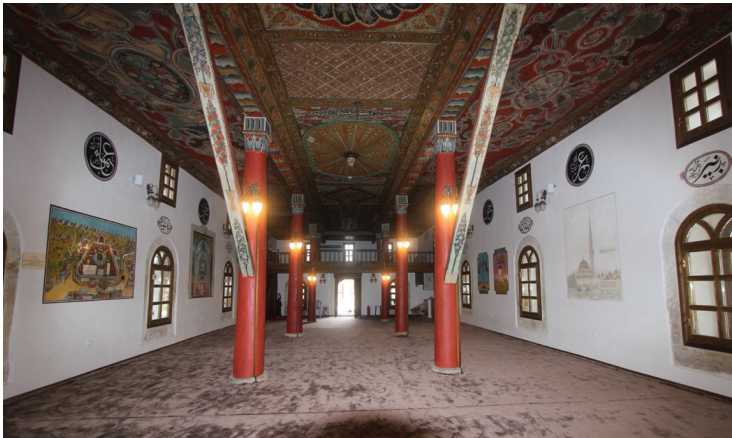
**Fotoğraf 5:** Ahşap direkleri ve mihrap yönünden ikinci sırayı oluşturan direkten tavana atılan destek (2023)

yarısı mihrap duvarına gömülmüştür. Kuzeydeki iki ahşap direk mahfil tarafından kesilmiştir; bu nedenle tavandan mahfile kadar uzanır ancak zemine kadar inmez. Mihrap yönündeki ikinci sırayı oluşturan direklerin yaklaşık olarak orta hizasından tavanda sahınların sınırını belirleyen profil benzeri bölüme destekler yerleştirilmiştir (Fotoğraf 5).

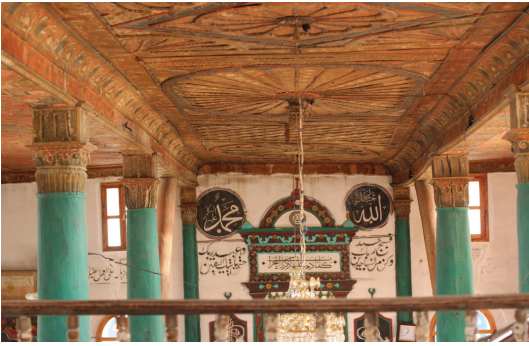
**Fotoğraf 6:** Ahşap sütun başlıklarının genel görünümü (2019)

Direkler sade bir görünüme sahip olup, daire kesitli mermer kaide-ler üzerine oturtulmuştur. Sütun gibi düzenlenmiş bu ahşap direklerde oldukça kaliteli işçilikle yapılmış Korint düzende ahşap sütun başlıkları bulunmaktadır. Tüm sütun başlıkları aynı biçimde tasarlanmıştır. Başlıklarla tavan arasında yer alan dikdörtgen prizma şeklindeki yastıkların yüzeyinde, mihrap yönündeki dört sütun hariç, kalemişi tekniğiyle yapılmış korniş benzeri desenler yer almaktadır (Fotoğraf 6).

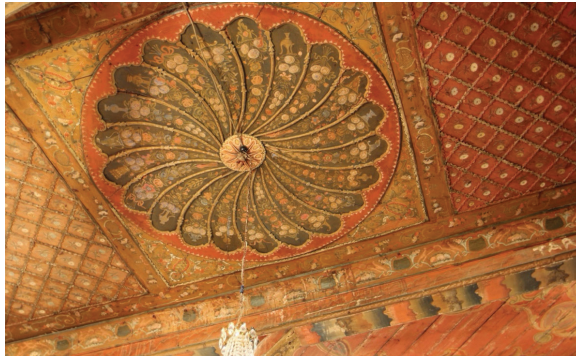
**Fotoğraf 10:** Tavanda 2 numaralı bölümde bulunan tavan göbeği (2019)

2 numaralı bölüm, kare biçiminde olup merkezine, çıtaların çakılmasıyla oluşturulmuş daire biçimli dekoratif bir göbek yerleştirilmiştir (Çizim 1). Göbek, hafif “C” kıvrımı yapan dilimlere ayrılmıştır. Her bir dilimde, birbirinden farklı natürmort kompozisyonlar yer alır. Ortadaki göbeği çevreleyen kare köşelerinde, “S” ve “C” kıvrımlarının hâkim olduğu barok karakterde dallar işlenmiştir (Fotoğraf 10).

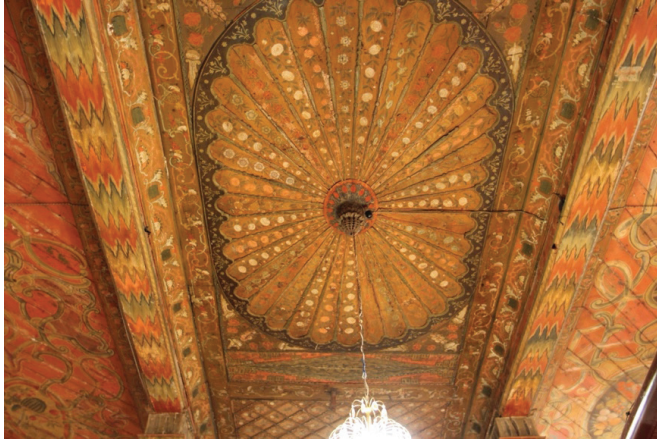
**Fotoğraf 12:** Tavanda 5 numaralı bölümde bulunan tavan göbeği (2023)

5 numaralı bölüm, kuzey-güney yönünde uzanan dikdörtgen biçimindedir (Çizim 1). Merkezinde çitalarla oluşturulmuş oval biçimli dekoratif bir göbek bulunmaktadır. Göbek, çitalarla dilimlere ayrılmıştır ve her dilimde natüralist üslupta çiçek motifleri yer alır. Göbeğin tam merkezinde, oyma tekniğiyle yapılmış ve sarkıt biçiminde oldukça gösterişli bir göbek daha bulunmaktadır (Fotoğraf 12).

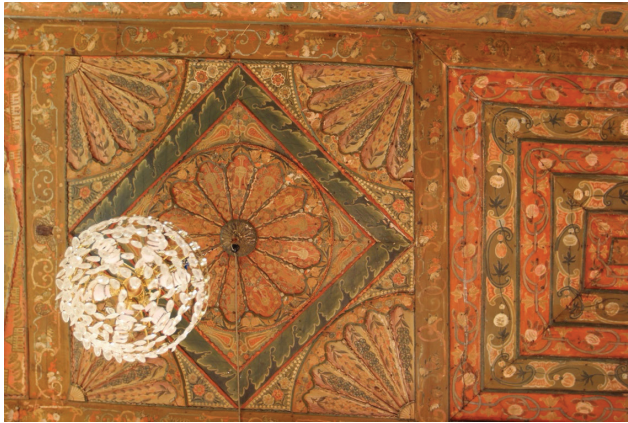
**Fotoğraf 14:** Tavanda 7 numaralı bölümde bulunan tavan göbeği (2019)

7 numaralı bölüm, kare biçiminde düzenlenmiştir. Merkezinde çitlerden oluşturulmuş daire biçimli bir göbek yer alırken, karenin köşelerinde bu göbeğin dörtte biri şeklinde düzenlenmiş çeyrek göbekler bulunmaktadır (Çizim 1). Ortadaki göbekte, her bir dilimde natüralist çiçeklerin yer aldığı vazo ve ibrik kompozisyonu işlenmiştir. Köşelerdeki çeyrek göbeklerde ise bahar dalları tasvir edilmiştir (Fotoğraf 14).

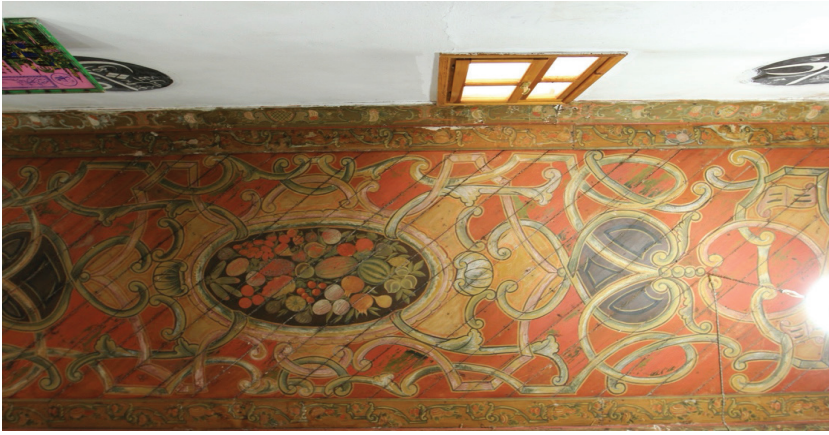
**Fotoğraf 15:** Tavanda 10 numaralı bölümde görülen kompozisyon (2019)

10 numaralı bölüm, kuzey-güney yönünde uzanan dikdörtgen biçimindedir (Çizim 1). Etrafını batı yönünde iki sıra, diğer yönlerde bir sıra bordür çevrelemektedir. Yüzeyde, barok karakterde bezemeler bulunmaktadır. Bu bölümün ortasında, içi meyve dolu bir tepsi motifi yer alır. Tepsinin etrafında dolanan ve tüm yüzeyi dolaşan “S” ve “C” kıvrımlı dallar, bölümün iki ucunda palmetlerle sonlanarak kompozisyonu tamamlamaktadır (Fotoğraf 15).

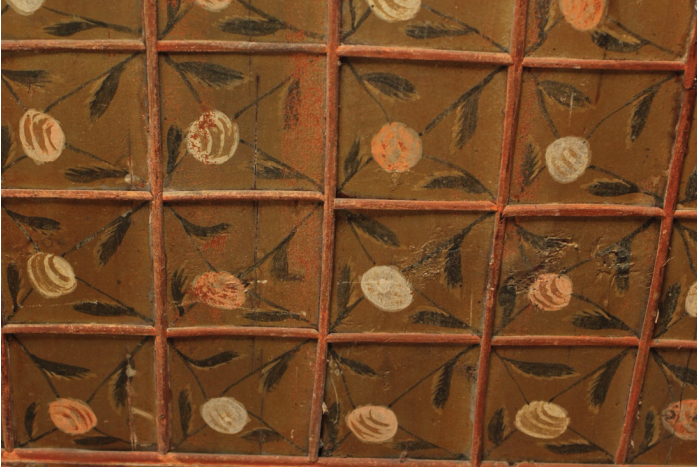
**Fotoğraf 16:** Tavanda 11 numaralı bölümün kompozisyonu (2019)

11 numaralı bölüm, çitalarla kasetlere ayrılmıştır. Her bir kasetin içine, birer gül motifi yerleştirilmiştir. Kasetin köşelerinden çıkan dallar merkezindeki gülle sonlanmaktadır (Fotoğraf 16).

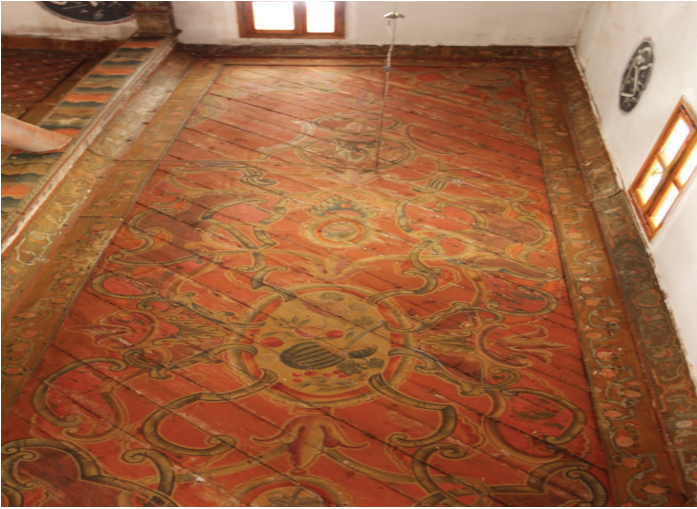
**Fotoğraf 17:** Tavanda 12 numaralı bölümün kompozisyonu (2019)

12 numaralı bölüm, 10 numaralı bölümle büyük ölçüde benzerdir. Ancak, ortasında yer alan natürmort bakımından farklılık göstermektedir. Burada, aynı tepsi içinde farklı meyve motiflerine yer verilmiştir. Tasvirde, tepsi içinde bir karpuzun tepe noktasından kesilmiş hali ile buna saplanmış bir bıçak motifi dikkat çeker. Bunun çevresinde ise çeşitli meyveler bulunmaktadır.

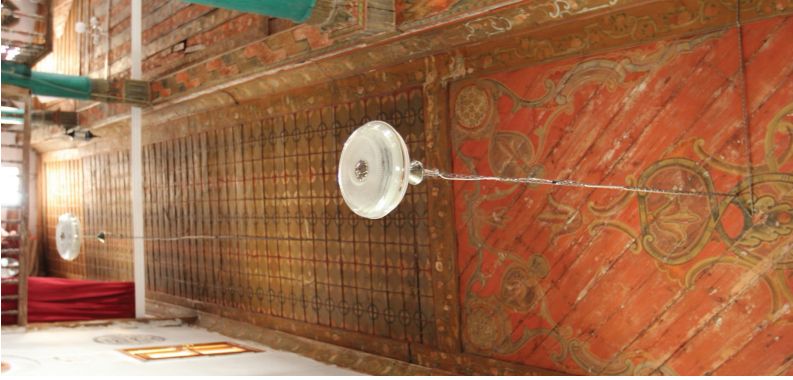
**Fotoğraf 18:** Tavanda 13 numaralı bölümün kompozisyonu (2019)

13 numaralı bölüm, 11 numaralı bölümle aynı ölçülerde olup yine çıtalarla kasetlere ayrılmıştır. Bu bölümde kasetlere yerleştirilen iri çiçeklerin merkezi kasetlerin kesişme noktasındadır (Fotoğraf 18).

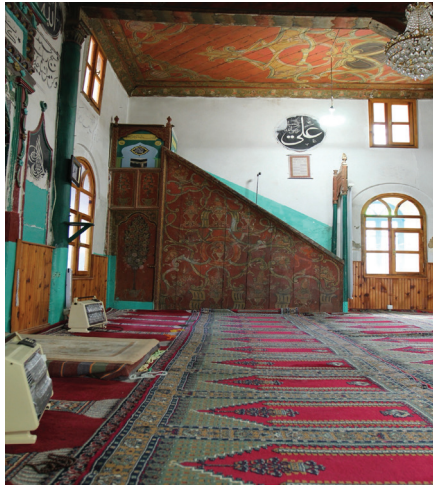
**Fotoğraf 19:** Minberin görüntüsü (2019)

Minber, yapının güneybatı köşesinde, duvara bitişik bir konumdadır. Tamamen ahşap malzeme kullanılarak yapılmış olan minberin yüzeyinde, barok karakterli kalemşi tekniğiyle işlenmiş bezemeler bulunmaktadır (Fotoğraf 19). Minberin aynalık bölümü yüksek tutularak korkuluk görevini de üstlenmiştir. Köşk kısmı oldukça küçük boyutlu olup, köşk altı panosu ve dolap kapağındaki bezemeler dikkat çekicidir.

Minberin kapı bölümü oldukça sade bir görünüme sahiptir. Kapının alınlık kısmında ve kemer köşeliklerinde natüralist çiçek motifleri bulunmaktadır. Alınlık üzerinde ayrıca şu ifade yer alır.

Aynalık ve korkuluk bölümü, sekiz adet ahşap levhanın birleştirilmesiyle oluşturulmuştur. Bu bölümün yaklaşık orta noktasında, bir madalyon içinde, ayaklı ve iki kulplu bir vazanın içinde meyvelerle oluşturulmuş bir natürmort kompozisyonu bulunmaktadır. Zeminden başlayıp madalyonun etrafında dolanarak yukarı doğru uzanan “S” ve “C” kıvrımlı dallar, aralarına yerleştirilmiş çeşitli natürmortlarla birlikte, aynalık kompozisyonunu tamamlamaktadır.

Dolap bölümü, dekoratif bir kemerle taçlandırılmıştır. Bu kemerin köşeliklerinde gül motifleri işlenmiştir. Dolap kapağı, aynalık bölümünde yer alan natürmortta olduğu gibi, bir vazanın içinden çıkan gül ağacı tasviri ile bezenmiştir.

Köşk altı bölümü, iki ayrı panoya ayrılmıştır. Bu panoların her birinde, dolap kapağında görülen natürmortun daha küçük bir versiyonu yer almaktadır. Köşk kısmı, oldukça küçük boyutludur ve sade bir görünüme sahiptir.

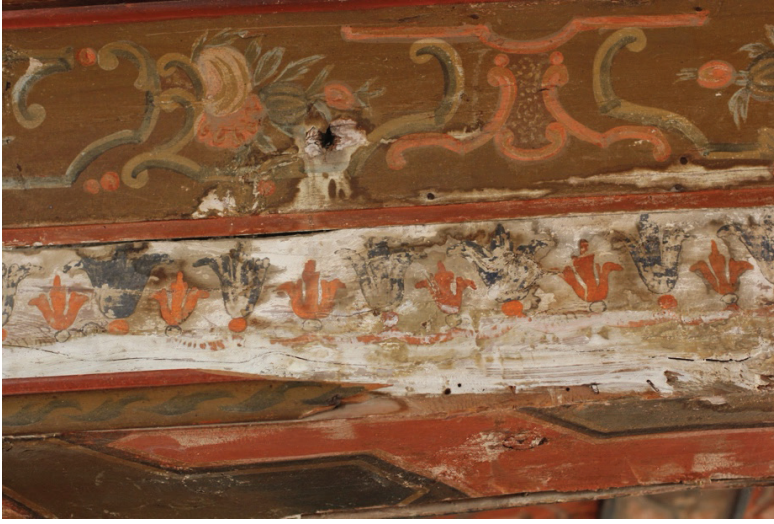
Teknik bakımından değerlendirmemiz gerekirse yapıda en yoğun ahşap süsleme tekniği olarak ahşap üzerine kalemişi tekniğini görmekteyiz. Mahfil katı tavanında boyaların aşındığı yerlerden gördüğümüz detaylar teknik hakkında bize bilgi vermektedir (Fotoğraf 20). Buradan

ahşap yüzeylerin alçı sıva ile sıvanarak pürüzsüzleştirilip, ardından çeşitli boyalarla boş yüzey bırakılmadan bezendiğini anlamaktayız. Bu teknik, ahşap üzerine nakışlar uygulanırken kullanılan tekniktir. Ahşap üzeri alçı ya da ince bir tutkal üstübeç ile kaplanmakta, bunun üzerine tutkal veya su ile karıştırılmış boyalarla nakışlar işlenmektedir. Bu teknik Osmanlı süsleme sanatındaki “kalemişi tekniği”nin farklı biçimdeki uygulamasıdır.<sup>5</sup>

**Fotoğraf 20:** Tavanda aşınmış bir bölümden ahşap yüzeyinde alçı malzemeyi gösteren fotoğraf (2019)

Ayrıca tavan göbeklerinde ahşap üzerine çıtaların çakılmasından oluşturulan çakma tekniği olarak adlandırabileceğimiz tekniği görmekteyiz. Bunlar dışında yine tavan göbekleri ortasına yerleştirilmiş sarkıt biçimli göbekler ise oyma tekniğiyle yapılmıştır.
