## Osmanlı Erken Modernleşme Döneminde Bir Hamam: Edirne Piyâde Kışla-i Hümayûnu Hamamı

A Hammam in the Early Ottoman Modernization Period: The Hammam of the Edirne Imperial Infantry Barracks

İsmet OSMANOĞLU

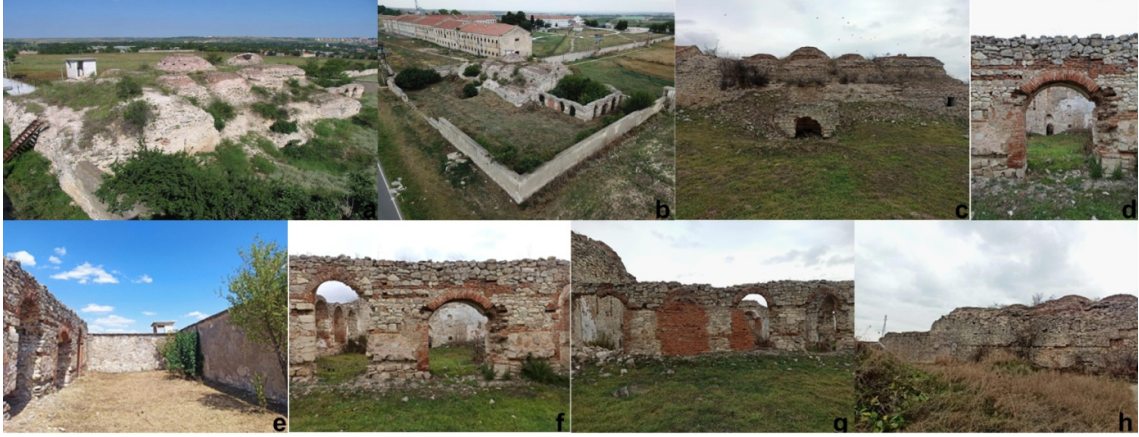
**Şekil 8.** Piyâde Kışla-i Hümayûnu Hamamı Fotoğrafları, 2019-2021: a. Güneybatı- Kuzeybatı Cepheleri; b. Güneybatı ve Güneydoğu Cephesi; c. Güneybatı Cephesi; d-e Güneydoğu Cephesi; f-g. Güneybatı Cephesi; h. Kuzeydoğu Cephesi

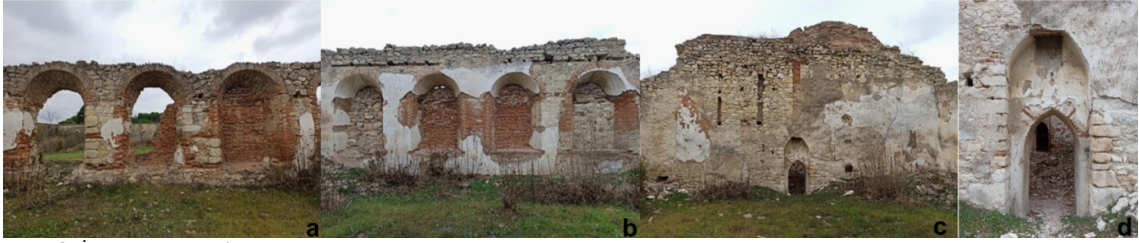
**Şekil 9.** Piyâde Kışla-i Hümayûnu Hamamı Soyunmalık İç Mekân Fotoğrafları, 2021: a. Soyunmalık İç Mekânı Güneybatı Cephesi; b. Soyunmalık İç Mekânı Kuzeydoğu Cephesi; c. Ilıklık Tarafı Cephesi; d. Soyunmalıktan Ilıklığa Giriş Kapısı

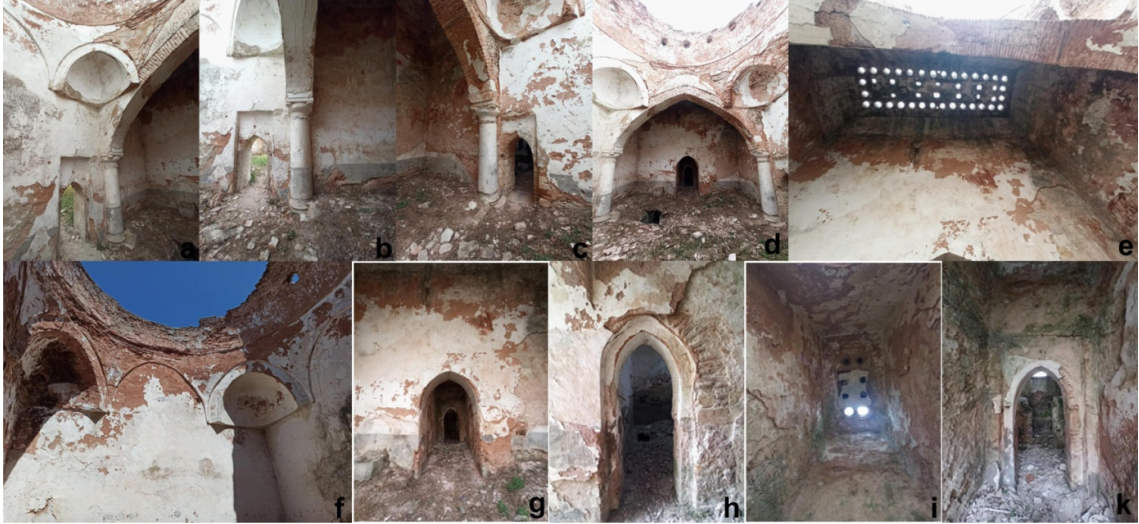
**Şekil 10.** Piyâde Kışla-i Hümayûnu Hamamı Ilıklık İç Mekân Fotoğrafları, 2021: a-b. Ilıklıktan soyunmalığa geçiş kapısı, ılıkık eyvanı sütunu ve kemeri ile tromp; c. Ilıklıktan sıcaklığa geçiş kapısı, ılıkık eyvanı sütunu ve kemeri ile tromp; d. Ilıklık eyvanı sütunları ve kemeri ile yıkılmış kubbe, ılıkıkklar ve tromplar; e. Ilıklık eyvanı aynalı tonozu ve ılıkıkkları; f. Ilıklık ana mekânı kuzeydoğu duvarı, yıkılmış kubbe ve geçiş ögesi olan tromplar; g. Ilıklık eyvanından tıraşlıklar ve helaya geçiş holü; h. Ara hole açılan tıraşlık mekânı kapısı; i. Tıraşlık üst örtüsü aynalı tonozu ve ılıkıkkları; k. Holden helaya geçiş kapısı

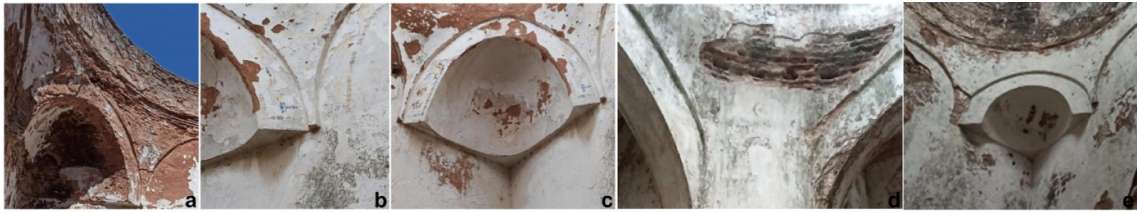
**Şekil 14.** Piyâde Kışla-i Hümayûnu Hamamı Kubbeye Geçiş Elemanları ile Tezyinatlara ait Fotoğraflar, 2021: a-b-c. Ilıklık, d. Sıcaklık Ana Mekânı; e. Halvet, 2021

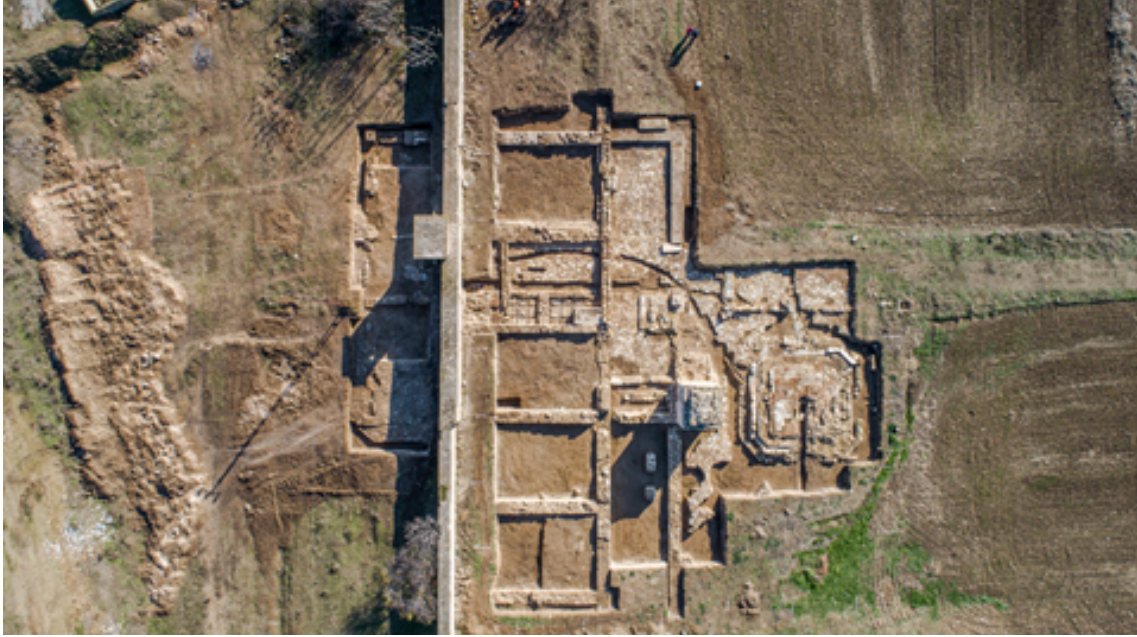
**Şekil 15.** Piyâde Kışla-i Hümayûnu Camisi Kazısı: Fevkânî caminin alt katının her iki tarafındaki odalara ait temeller, 2019

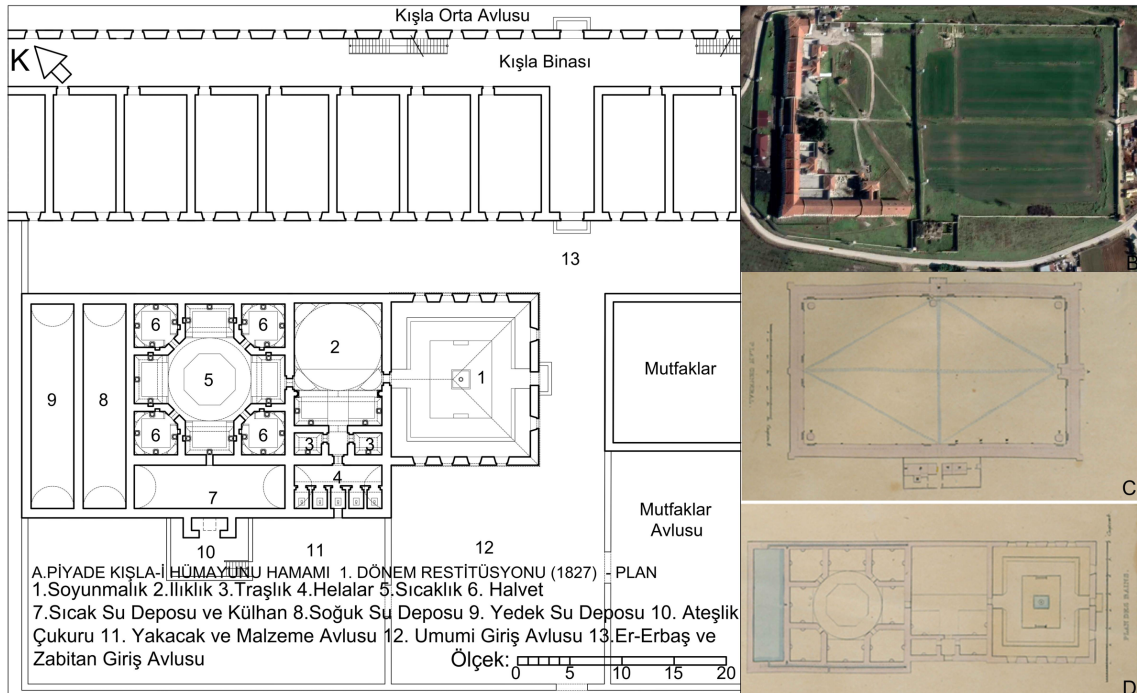
**Şekil 16.** A. Piyâde Kışla-i Hümayûnu Hamamı ve Çevresinin Sultan II. Mahmud Devri'ne ait 1. Dönem Restitüsyonu (1827) – Plan; B. Piyâde Kışla-i Hümayûnu (Kapalı Cezaevi) ve Hamamı Hava Fotoğrafı, 2019; C. 1829-1830 Yıllarında Kışla ve Hamamın Vaziyet Planı; D. 1829-1830 Yıllarında Hamamın Planı

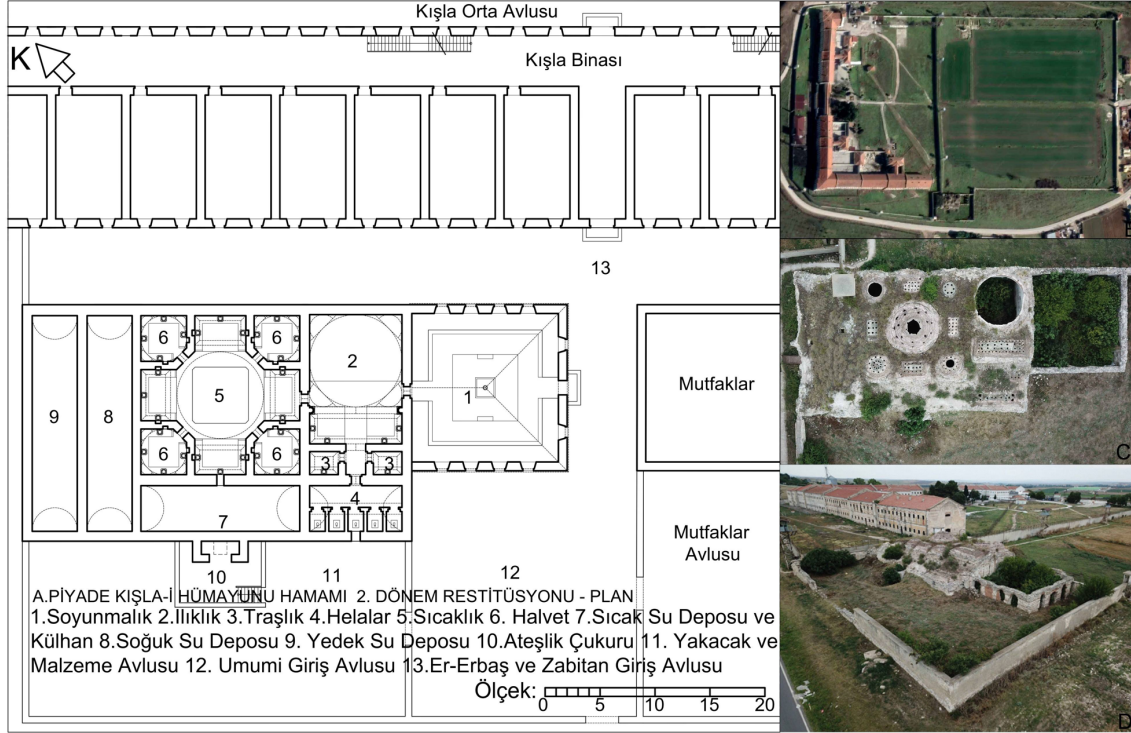
**Şekil 17.** A. Piyâde Kışla-i Hümayûnu Hamamı ve Çevresinin 2. Dönem Restitüsyonu-Plan; B. Piyâde Kışla-i Hümayûnu (Kapalı Cezaevi) ve Hamamı Hava Fotoğrafı, 2019; C. Hamamın Üst Örtüsünün Kuşbakışı Fotoğrafı, 2021; D. Güneybatı ve Güneydoğu Cephesi, 2021
