## ŞIRNAK/CİZRE'DEKİ SİTTİ NEFİS PINARI (ÇEŞMESİ) KORUMA ÇALIŞMALARI HAKKINDA BİR ARAŞTIRMA

### A SURVEY ON PRESERVATION WORKS FOR SİTTİ NEFİS SPRING (FOUNTAIN) IN CİZRE, ŞIRNAK

Şahabettin ÖZTÜRK\*

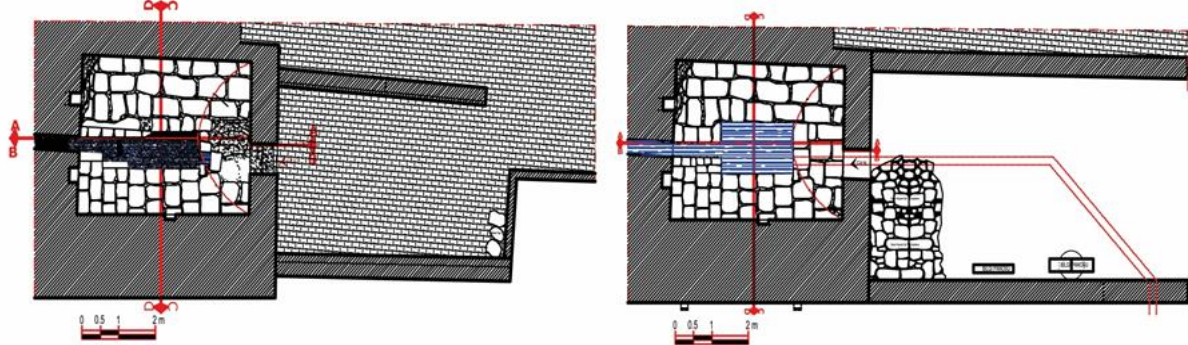
Şek. 12, 13: Sitti Nefis Çeşmesi Rölöve-Restorasyon Planları (Ş. Öztürk, 2017).

Sitti Nefis Çeşmesi'nin batı giriş bölümünde 4.82x8.68 m ölçülerindeki dikdörtgen planlı bir avlu mevcuttur. Avlunun kuzeydoğusunda yer alan eğimli yol, üç kademeli olarak moloz taş duvar ile inşa edilen istinat duvarı ile tahkim edilmiştir. Avlunun kuzeybatısı ise moloz taş örgülü duvarı ile çevrelenmiştir (Şek. 12-13).

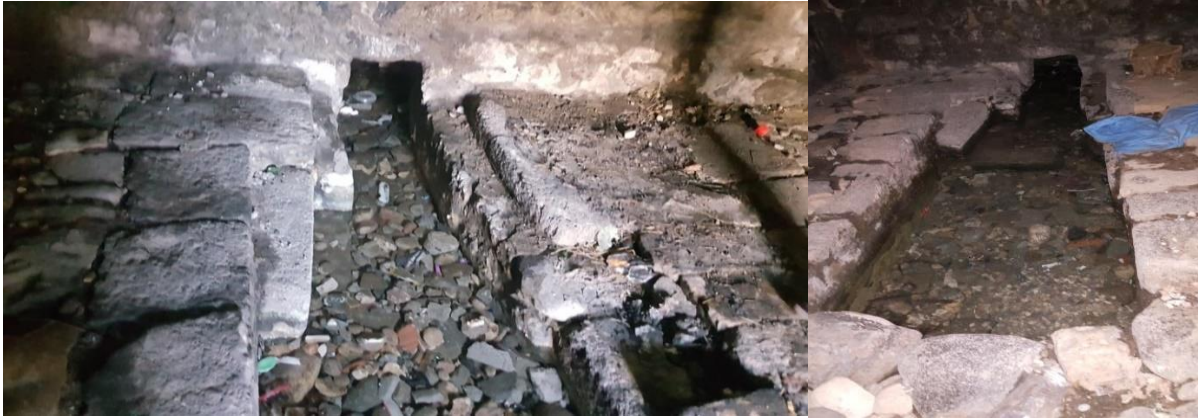
Şek. 14, 15: Sitti Nefis Çeşmesi İç Mekân Görünüşleri (Ş. Öztürk, 2020).

Sitti Nefis Çeşmesi'ne girişi, avludan 0.73 m genişliğindeki kapı ile 3.64x4.67 m ölçülerinde dikdörtgen planlı mekâna geçiş sağlanır (Şek. 14-15). İç mekânın üzeri 2.48 m çapında sivri kemer beşik tonoz ile örtülüdür. Mekânın kuzey beden duvarında bir, doğu beden duvarında ise iki adet niş mevcuttur.

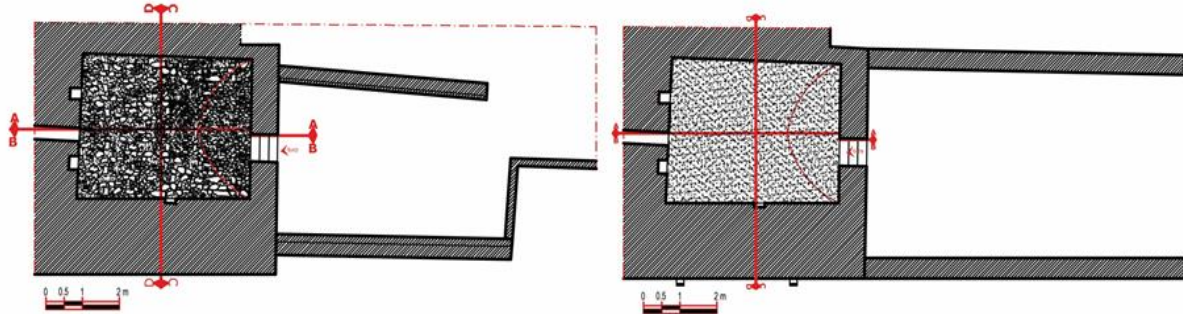
Şek. 16, 17: Sitti Nefis Çeşmesi Rölöve-Restorasyon Tavan Planları (Ş. Öztürk, 2017).

Sitti Nefis Çeşmesi'nin doğu beden duvarının ortasında zeminden itibaren 0.37x0.52 m ölçülerindeki bir dehlizden artezyen havuza akmaktadır. Havuz, 1.24x1.97 m ölçülerinde dikdörtgen planlı olup 1.00 m derinlikteki su batı bölümündeki kapalı bir kanal ile suyun dışarıya akışı künkler yardımıyla sağlanmaktadır (Şek. 16-17)<sup>15</sup>.

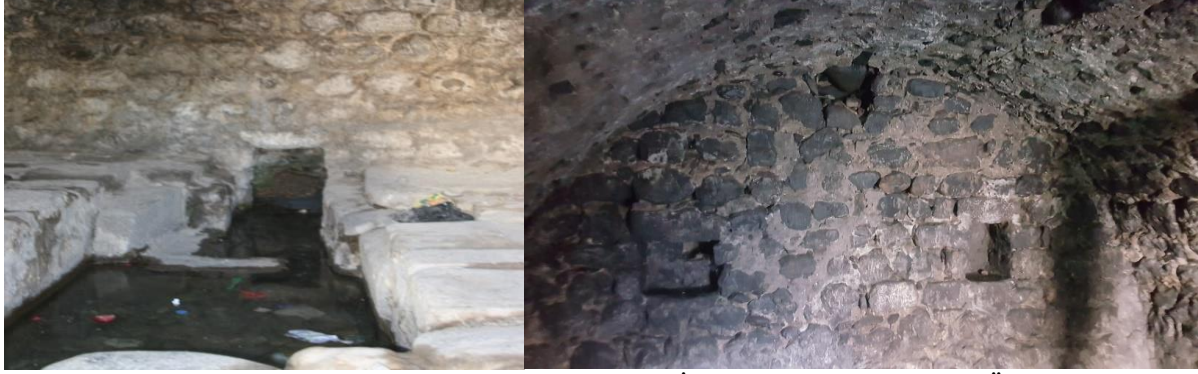
Şek. 18, 19: Sitti Nefis Çeşmesi Rölöve-Restorasyon İç Mekan Görünüşleri (Ş. Öztürk, 2017).

Sitti Nefisi Çeşmesi'nin zemini kaba yonu taş ile sıralı olarak düzenlenmiş, beden duvarları ise sıralı olarak kaba yonu taş ile inşa edilmiştir. Çeşmenin beden duvarlarının iç ve dış satırları sıvasız tonoz bölümü ise cass harcı ile sıvalıdır (Şek. 18-21).

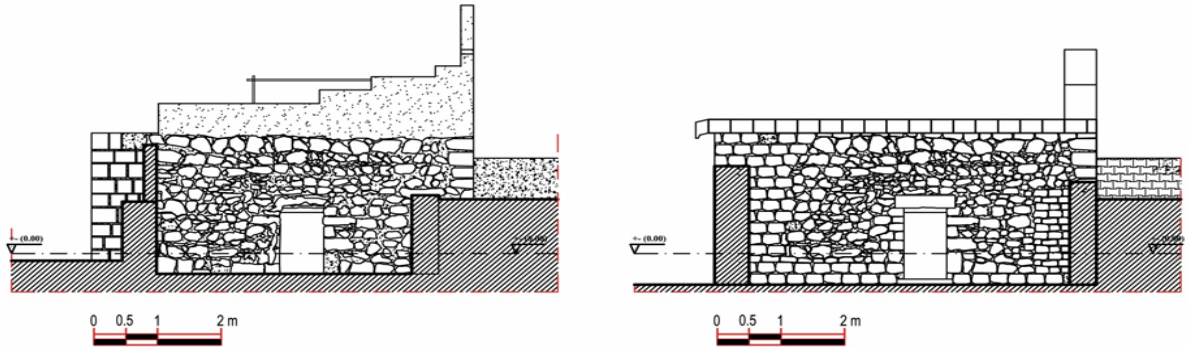
Şek. 22, 23: Sitti Nefis Çeşmesi Rölöve-Restorasyon Güneydoğu Cephesi (Ş. Öztürk, 2017).

Sitti Nefis Çeşmesi'nin batı cephesi 6.00 m genişliğinde, 2.81 m yüksekliğinde cephenin yaklaşık ortasında 0.60 m genişliğindeki giriş kapısı yer almaktadır (Şek. 22-23).

Kuzeybatı cephesi zeminden 2.79 m sıralı kaba yonu taş olarak devam ederek, 0.10 m dışa taşkın 0.25 m yüksekliğindeki tek sıra yonu taş saçak yardımıyla düz toprak dama geçiş sağlanır. Yapının güneydoğu cephesi 6.58 m genişliğinde olup yüksekliği ise zeminin topografik yapısına göre eğimli olarak şekillenmiştir<sup>17</sup>.

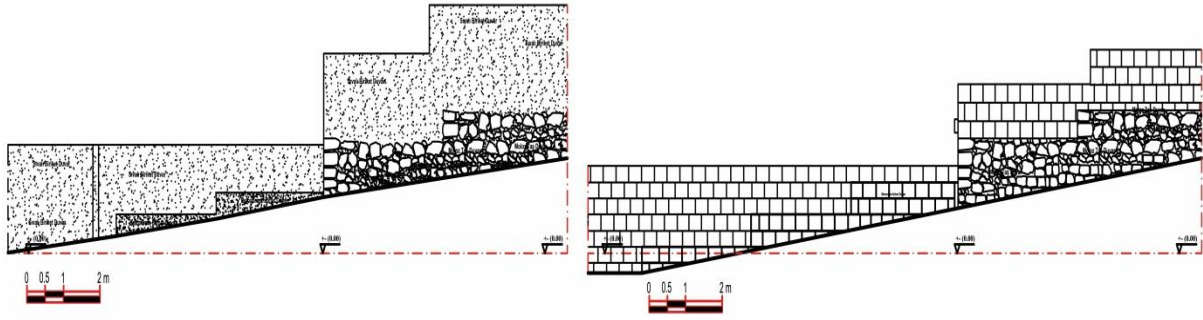
Şek. 24, 25: Sitti Nefis Çeşmesi Rölöve-Restorasyon Güneybatı Cephesi (Ş. Öztürk, 2017).

Sıralı kaba yonu taş kullanılarak inşa edilen duvar saçağında iki adet yekpare taştan inşa edilmiş çörten yerleştirilmiştir. Çeşmenin diğer cepheleri arsanın topoğrafyasından dolayı toprağa gömülü bir durumdadır (Şek. 24-25).

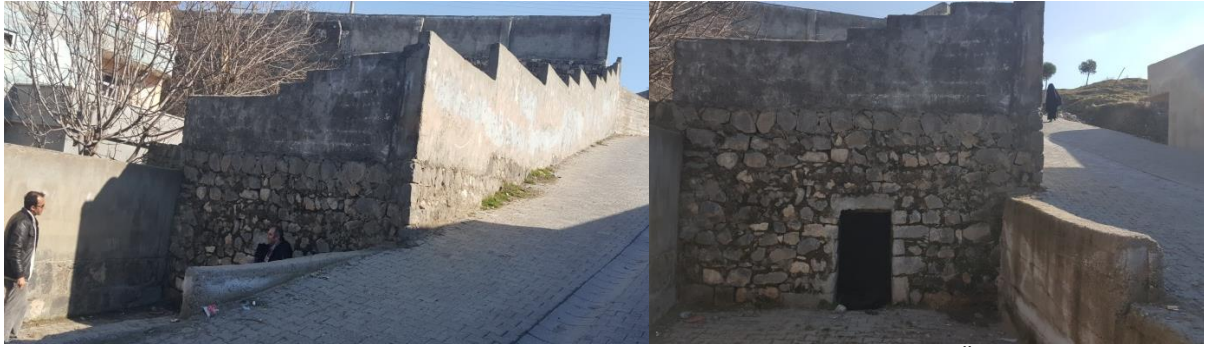
Şek. 26, 27: Sitti Nefis Çeşmesi Kuzeybatı ve Güneybatı Görünüşleri (Ş. Öztürk, 2017).

Sitti Nefis Çeşmesi'nin örtü sistemi düz toprak dam olarak planlanmıştır. Düz dam, 6.65x6.50 m ölçülerinde ve kuzeydoğu yönüne doğru eğimlidir (Şek. 26-27).

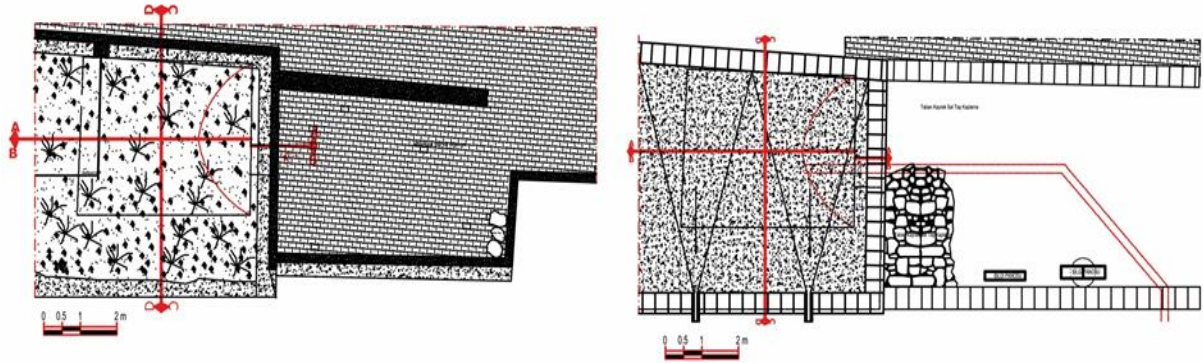
Şek. 28, 29: Sitti Nefis Çeşmesi Rölöve-Restorasyon Örtü Planları (Ş. Öztürk, 2017).

Sıkıştırılmış düz toprak dam üzerindeki yağmur sularını dışarıya drene etmek amacıyla yonu taşından oluşan saçak üzerinde, kesme taştan imal edilmiş iki adet yekpare çörten yerleştirilmiştir. Düz toprak damın kuzeybatı ve kuzeydoğu bölümleri yonu taştan yapılan saçak, güneybatı ve güneydoğu yönde ise 0.50 m genişlikteki kademeli koruyucu duvarı ile çevrelenmiştir. Çeşmenin güneybatı duvarı yol kodunun eğimine göre kademeli olarak yonu taş kullanılarak inşa edilmiştir (Şek. 28-29).

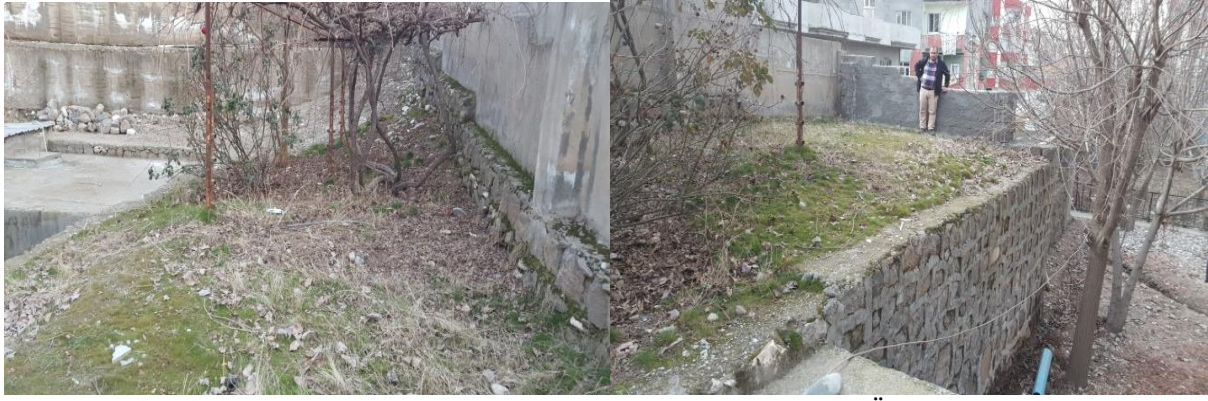
Şek. 30, 31: Sitti Nefis Çeşmesi Düz Dam Görünüşleri (Ş. Öztürk, 2017).

Sitti Nefis Çeşmesi'nin yapımında ana inşa malzemesi olarak moloz taş, diğer tamamlayıcı malzeme olarak da yonu taş, kaba yonu taş, kayrak sal taşı ve sıkıştırılmış toprak kullanılmıştır (Şek. 30-35). Çeşme inşasında kâgir yığma duvar dolgu tekniği kullanılmıştır<sup>18</sup>.

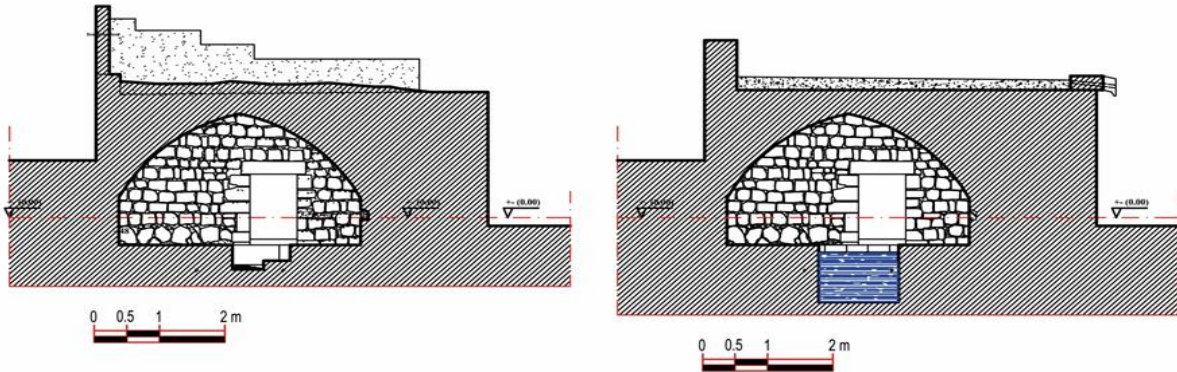
Şek. 34, 35: Sitti Nefis Çeşmesi Rölöve-Restorasyon B-B Boy Kesitleri (Ş. Öztürk, 2017).

**3.6.1. Moloz Taş;** Yapının beden ve sivri beşik tonoz kemerinde sıralı olmayan bir duvar örgüsü olarak kullanılmıştır (Şek. 34-46).

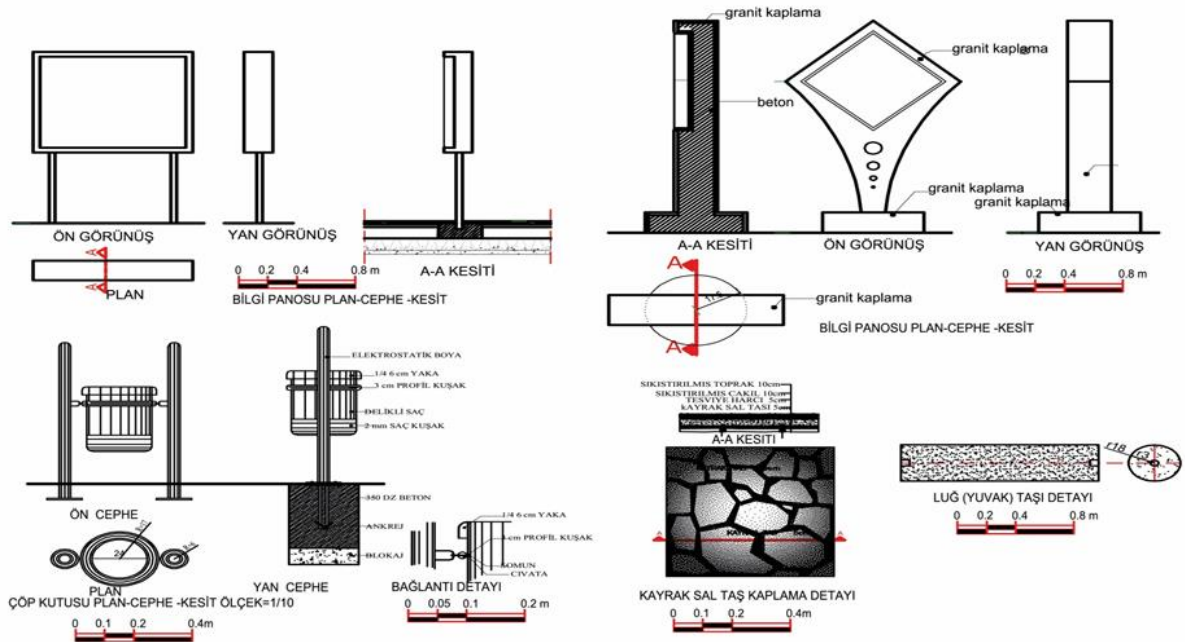
Şek. 36-40: Sitti Nefis Çeşmesi Tanıtım Tabelası, Çöp Kovası, Kayrak Sal Taş Döşemesi ve Luğ Detayları (Ş. Öztürk, 2017).

**3.6.4. Kayrak Sal Taşı;** Yapının giriş avlu bölümünün zemin kaplamasında kayrak sal taşı kullanılmıştır.

**3.6.5. Sıkıştırılmış Toprak;** Yapının düz damın inşasında çorak toprak, mıcır taşı, odun külü ve kaya tuzun karılarak, luğ yardımıyla sıkıştırılan topraktır.
