**Araştırma Makalesi****Mardin'deki Geleneksel Taş Yapılarda Taşıyıcı Sistem Hasarlarının Gözlemsel Tespitine Yönelik Bir Değerlendirme: Milli Yerleşkesi Örneği**

**Research Article****An Assessment of Observational Damage Detection in Load-Bearing Systems of Traditional Stone Structures in Mardin: The Case of Milli Complex**

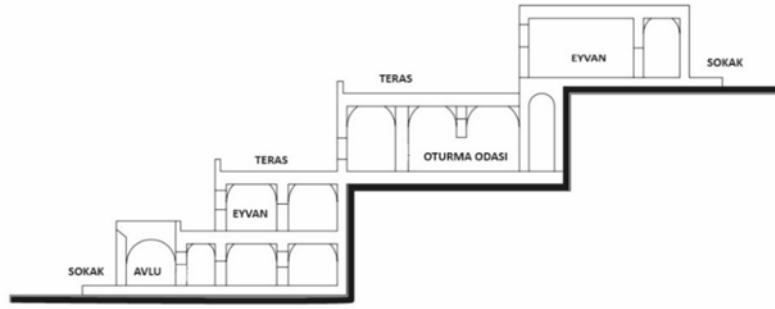
**Şekil 3.** Eğimli araziye göre yerleşim gösteren Mardin geleneksel konutlarının kesit şeması (Alioğlu, 2000)

Geleneksel konutlar tarihi bölgenin doğal ve kültürel etkileri doğrultusunda inşa edilmiştir. Geleneksel evler, eğimli arazide konuşlanmasından dolayı teraslama yöntemi ile inşa edilmiş ve iklim koşulları nedeniyle hem kalın taşıyıcı duvarlar hem de düz çatı olarak inşa edilmiştir. Kalın duvarlar ısı değişimini mevsim geçişlerinde muhafaza ederken; düz çatı ise teraslamanın getirdiği kullanım alanına hizmet etmiştir (Karagülle & Demir, 2010). Arazinin eğimli olması kat sayısının bu doğrultuda sahip olduğu esneklik kadar olmasına, iklimin sıcak ve kurak olması ise eyvanlı birimlerin oluşmasına yönelim sağlamıştır (Manioğlu, 2011)( Şekil 3, Şekil 4)

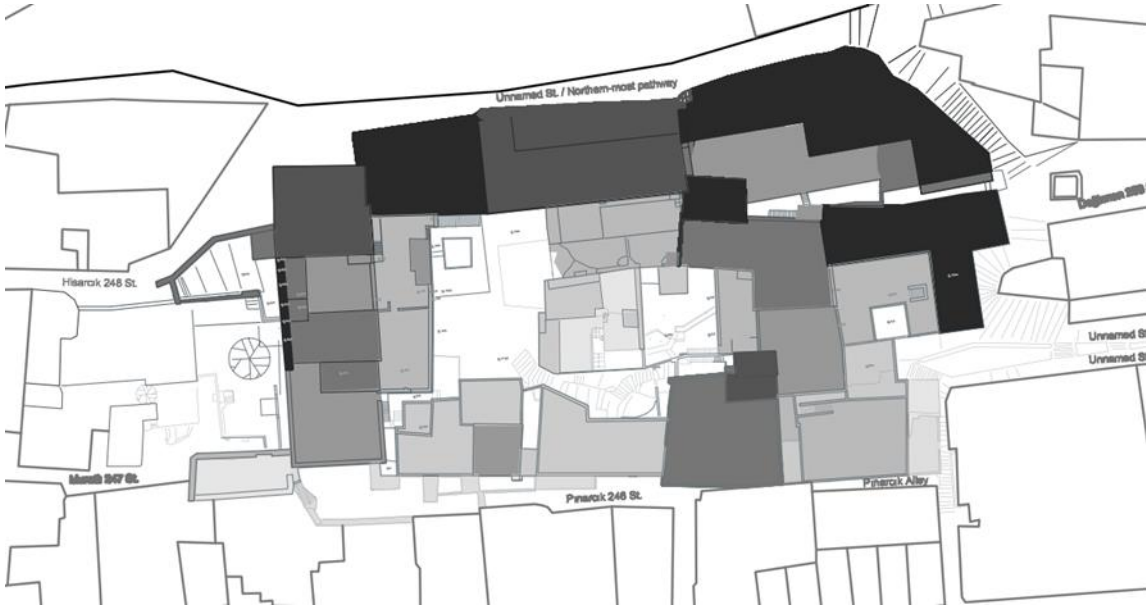
**Şekil 6.** Milli Yerleşkesi'ndeki yapı sınırları ve yapı elemanları (Numan, 2009)

Farklı yapı bloklarının bir araya gelmesiyle oluşan yerleşke, kentin genel yerleşimine de etki eden teraslama biçimine sahiptir. Yerleşkede kalabalık aile yapısına hizmet edecek sayıda blok olduğu gözlemlenmektedir. Aile yapısının getirisi olan bu üretim biçimi eş zamanlı olmayıp zamanla eklentilerle oluştuğu tahmin edilmektedir (Numan, 2009). Yerleşke merkezinde büyük avlu ve havuz gibi geniş alanların olması ortak yaşam alanına işaret etmektedir (Şekil 6).

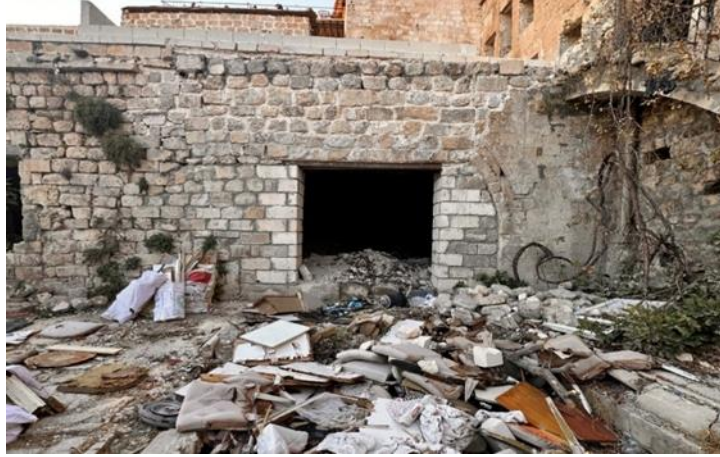
**Şekil 8.** Giriş kapısı ve havuzun mevcut durumu, © 2024 Çuha.

Milli Yerleşkesi'nin aynı zamanda batı bloğu olan bu alanda geleneksel taş işlemeciliğinin yanı sıra betonarme eklentiler de bulunmaktadır. Altınboğa Medresesi kalıntılarının sınırına inşa edilmiş yapı bloğuna 3 farklı girişten erişim sağlanırken, günümüzde yıkık duvarlar olmasıyla girişlerden bağımsız bir şekilde de erişim sağlanmaktadır. Ana giriş çeşme ve havuz bağlantısının olduğu ara mekandan sağlanırken, günümüzde bu alan hafriyat ve atık materyaller ile kaplı vaziyettedir (Şekil 8).

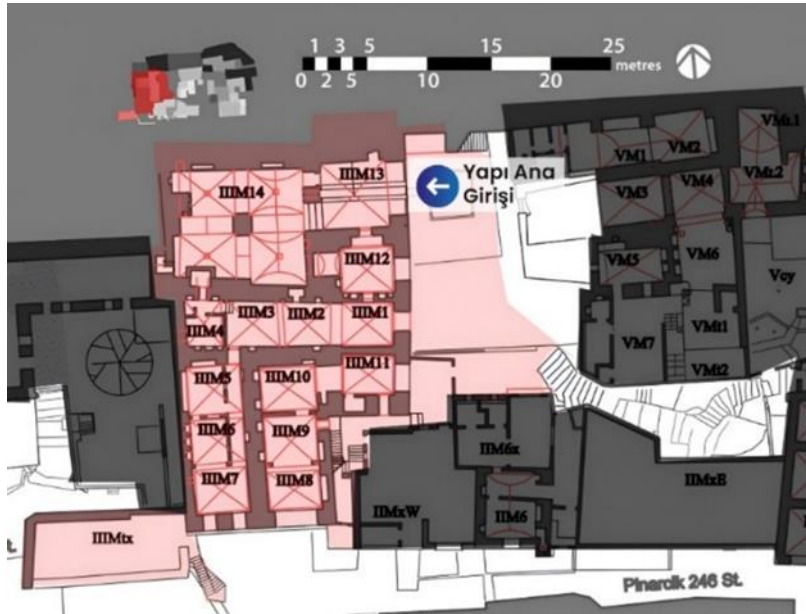
**Şekil 9.** 3 numaralı yapı bloğunun giriş kat planı (Numan'ın (2009) çalışması üzerinden yazar tarafından değiştirilerek düzenlenmiştir.)

Giriş holünden sonra ulaşılan, merkezi bir ayağın taşıdığı dört adet çapraz tonozla örtülü mekân (Şekil 9), Milli Yerleşkesi'nin kuzeybatı sınırında yer almaktadır. Günümüzde bu mekâna, ana kapı açıklığı moloz birikintileriyle kapatıldığı için doğrudan erişim sağlanamamakta; bağlantı, bir sonraki odadan geçilerek gerçekleştirilebilmektedir. Söz konusu mekân, sahip olduğu yüksek tavan kotu ile yapının diğer hacimlerinden ayrılmakta ve mimari açıdan dikkat çekici bir nitelik sergilemektedir. Odanın iç düzenlemesinde, düşük kotlarda yer alan kemer ayakları ve açıklıkları, yapının zemin altında devam eden hacimlere sahip olabileceğine işaret etmektedir. Halk arasında bu bölümün geçmişte "zindan" olarak kullanıldığı yönünde anlatılar bulunsa da, bu bilginin bilimsel olarak doğrulanması mevcut durumda mümkün değildir (Şekil 10). Zira alandaki yoğun moloz ve dolgu birikimi, alt kotlara erişimi engellemekte ve detaylı bir incelemeyi olanaksız kılmaktadır. Bu nedenle, alanın arkeolojik ve yapısal açıdan temizlenmesi, alt katlara ilişkin olası mekânsal kurgunun ortaya konabilmesi açısından büyük önem arz etmektedir.

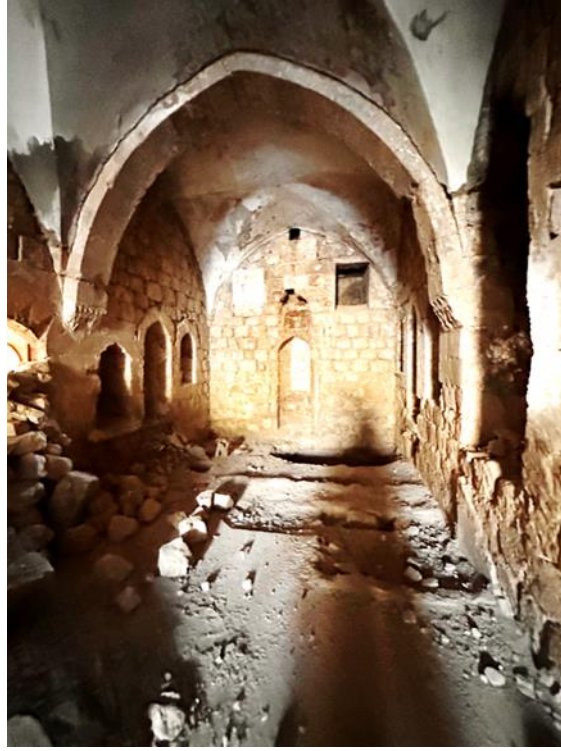
**Şekil 11.**İçinde nişlerin ve kapıların bulunduğu Şekil 6'de IIIM4, IIIM3, IIIM2 ve IIIM1 olarak belirtilen çapraz tonozlu oda, © 2024 Çuha.

IIIM14 numaralı mekândan sonra erişilen yeni hacim, yapının geleneksel mimari karakteristiğini sürdüren dört adet çapraz tonoz ile örtülmüş bir mekândır. Bu mekân, yatayda uzunlamasına uzanan formu ile dikkat çekmekte olup, plan tipolojisi açısından geçiş mekânı işlevi üstlenmektedir. Günümüzde, bu odadan yapıya sonradan eklenmiş güney yönündeki betonarme hacimlere geçiş sağlanmaktadır. Söz konusu betonarme eklentilerin, yapının strüktürel bütünlüğü ve özgün mimari dokusu üzerindeki etkileri değerlendirilmelidir. Nitekim bu tür müdahalelerin çoğu zaman taşıyıcı sistemle uyumsuzluk gösterdiği ve özgün malzeme-mekân ilişkisini bozduğu bilinmektedir (Ahunbay, 1996; ICOMOS, 2013). Mekânın iç düzenlemesinde, duvarlara yerleştirilmiş nişler ve Altınboğa Medresesi kalıntılarına yönelmiş açıklıklar dikkat çekmektedir. Bu açıklıklar, yapının sadece iç mekânsal değil, aynı zamanda çevresel bağlamda da bir ilişki ağına sahip olduğunu göstermektedir. Dolayısıyla, odanın hem kendi iç mekân kurgusu hem de bitişik tarihi çevre ile kurduğu görsel ve fiziksel bağlantılar, yapı bütününde özgün mimari değerler açısından değerlendirilmelidir (Şekil 11).

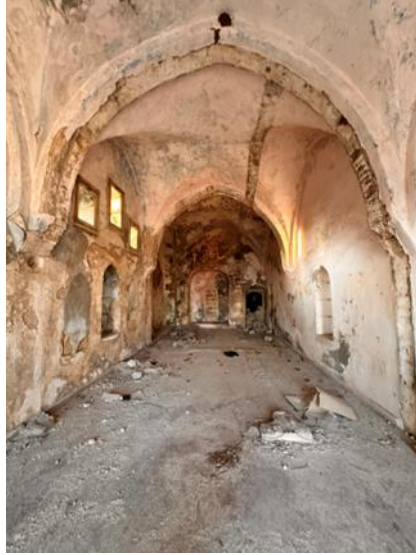
**Şekil 12.** IIIM5, IIIM6 ve IIIM7 numaralı mekanların bulunduğu oda, © 2024 Çuha.

Yapı bloğunun devamında, ardışık olarak IIIM5, IIIM6 ve IIIM7 numaralı mekânlara ulaşılmaktadır. Bu mekânlar, gerek mekânsal organizasyonları gerekse malzeme izleri açısından değerlendirildiğinde, geçmiş dönemlerde yapıya eklenmiş muhdes (sonradan yapılmış) yapı unsurlarının izlerini barındırmaktadır (Şekil 12). Bu durum, yapının zaman içerisinde farklı işlevler üstlenmesi ve buna bağlı olarak mekânsal dönüşümler geçirmesiyle ilişkilidir. Söz konusu müdahaleler, özgün mimari bütünlüğü ve taşıyıcı sistem kurgusunu olumsuz yönde etkileyebilecek niteliktedir (Yürekli, 2007). Bu mekânlara erişimi sağlayan koridor, aynı zamanda yapının güneybatı yönünde konumlanan IIIM10, IIIM9 ve IIIM8 numaralı betonarme eklentilere ulaşımı sağlayan önemli bir geçiş aksı konumundadır. Betonarme malzeme ile inşa edilen bu hacimler, özgün yapının mimari diliyle uyumsuzluk göstermektedir. Bu tür çağdaş eklentilerin geleneksel yığma taş strüktürlerle bir arada bulunması, hem estetik hem de statik bağlamda uyum sorunlarına neden olabilmektedir (Çelik, 2010; ICOMOS, 2013). Bu nedenle, yapının özgün karakterine zarar verebilecek her türlü müdahalenin dikkatle analiz edilmesi; koruma, onarım ve yeniden işlevlendirme süreçlerinin bilimsel ilkelere uygun olarak yönlendirilmesi gereklidir (Şekil 13).

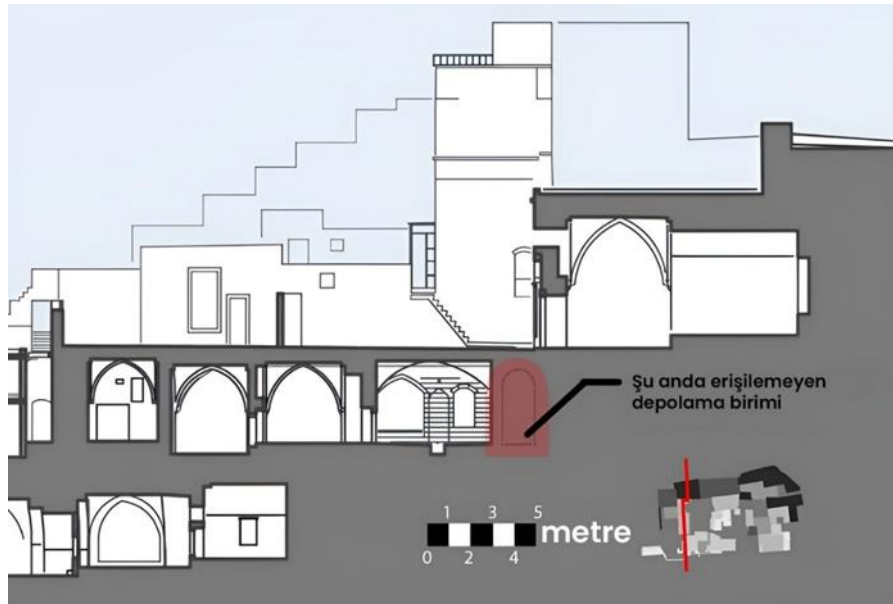
**Şekil 14.** 3 numaralı bloğun 1 numaralı kesiti (Numan'ın (2009) çalışması üzerinden yazar tarafından değiştirilerek düzenlenmiştir.)

3 numaralı yapı bloğundaki mekânlara genel olarak kuzey-güney yönlü bir sirkülasyon aksı üzerinden erişim sağlanmaktadır. Bu yönelim, özellikle çapraz tonoz örtü sistemi ile inşa edilmiş odaların mekânsal dizilişinde belirgin bir şekilde izlenebilmektedir. Ancak, bölüm başında da ifade edilen ve halk arasında “zindan” olarak adlandırılan mekâna ile yapının 1 numaralı kesitinde konumlandığı tespit edilen, giriş izleri mevcut fakat fiziksel erişimin sağlanamadığı alt kotlardaki mekânlara ulaşılammıştır. Bu nedenle, söz konusu hacimler mevcut çalışmanın kapsamı dışında tutulmuştur (Şekil 14, Şekil 15).

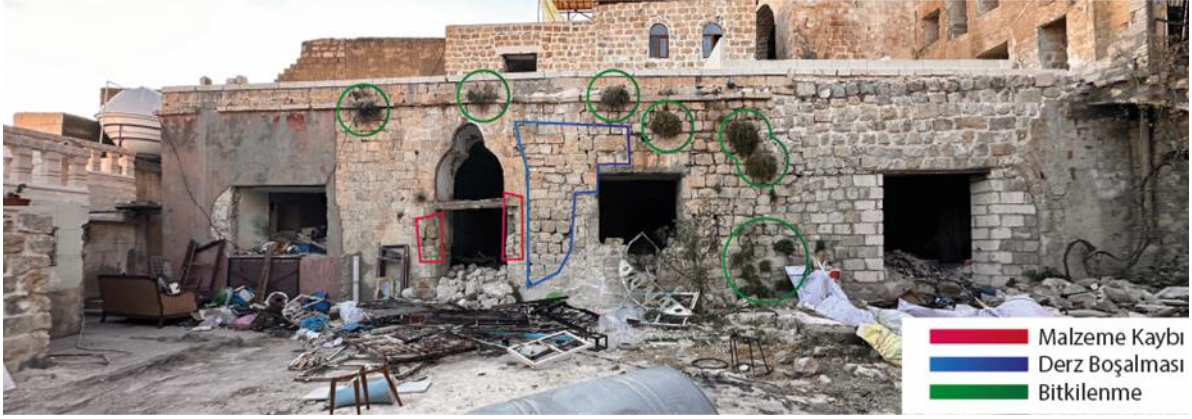
**Şekil 16.** 3 numaralı yapı bloğu doğu cephesindeki malzeme kaybı ve bitkilenme, © 2024 Çuha.

Milli yerleşkesi 3 numaralı yapı bloğunun giriş kapısını da kapsayan doğu cephesinde yapılan gözlemler doğrultusunda göze çarpan ilk hasar türü malzeme kayıpları ve yüzey ayrışmaları olmuştur. Dönemsel olarak muhdes eklerin ve niteliksiz harçların yapıldığının da gözlemlendiği cephede ayrıca bitkilenme oluşumu da gözlemlenmiştir (Şekil 16). Mevsimsel şartlar ele alındığında, cephenin maruz kaldığı donma-çözünme döngüsü taş ve harç malzemesinde bozulmalara neden olduğunu söylemek mümkündür.

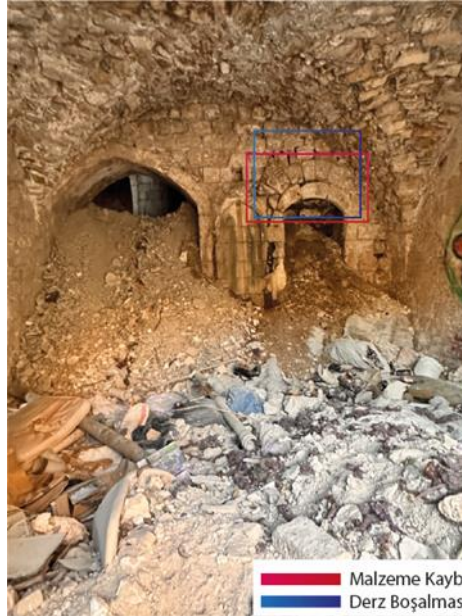
**Şekil 17.** IIIM13 numaralı mekan ve düşey taşıyıcı elemanlarında görülen hasarlar, © 2024 Çuha.

Yapının IIIM13 numaralı giriş mekânında, düşey taşıyıcı elemanlarda cephe yüzeyinde olduğu gibi belirgin malzeme kayıplarına rastlanmıştır. Havuza suyun iletimini sağlayan bu mekânda, çeşmeye hizmet eden niş içerisinde nem ve su kaynaklı tuzlanma ile yüzeyde kristalleşme (efloresans) hasarları gözlemlenmiştir. Bu tür bozulmalar, yapı malzemesinin kapiller su hareketine maruz kalması sonucu oluşmuş olup, yapısal dayanımı olumsuz etkilemektedir. Yerleşke genelinde zeminin büyük oranda molozla dolu olması ve temelin sınırlarının açıkça belirlenememesi nedeniyle temel sistemine ilişkin olası hasarların tespiti sağlıklı bir şekilde gerçekleştirilememiştir. Bununla birlikte, söz konusu giriş mekânının kuzey duvarında tespit edilen grafiti çizimleri, yapıya yönelik vandalizm ve insan kaynaklı müdahaleler kapsamında değerlendirilmiş ve hasar envanterine dahil edilmiştir (Şekil 17).

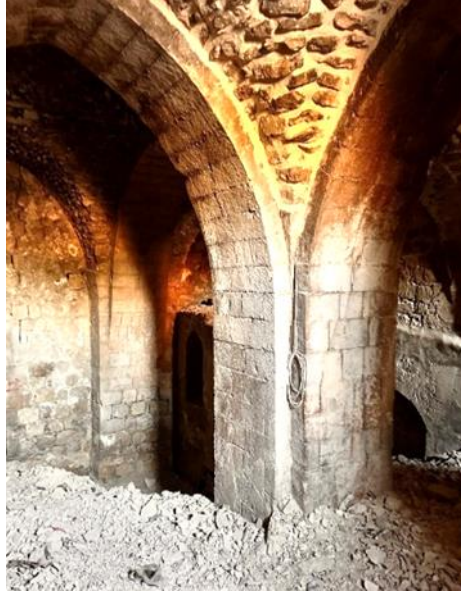
**Şekil 18.** IIIM14 mekanında yer alan merkezi ayak ve güncel müdahale durumu, © 2024 Çuha.

Yapıda tespit edilen bir diğer önemli hasar, IIIM14 numaralı mekânda yer alan merkezi taşıyıcı ayak üzerinde gözlemlenmiştir. Bu bölgede geçmişte gerçekleştirildiği anlaşılan onarım benzeri müdahalelerde, orijinal malzeme dokusuyla uyumsuz, nitelsiz bir sıva kaplaması uygulanmıştır. Özellikle yapı statığı açısından kritik konumda bulunan merkezi ayakta, yerel inşaat tekniklerine uygun olarak kullanılan özgün sıva türü olan inkıra yerine, harici ve fiziksel-mekanik özellikleri uyumsuz bir malzeme tercih edilmiştir (Şekil 18). Bu durum, Ahunbay (1996) tarafından da vurgulanan "uyumsuz malzeme ile yapılan müdahalelerin uzun vadede yapısal zarar doğurma" riskini açıkça ortaya koymaktadır. Kullanılan sıvanın hem estetik bütünlüğü bozduğu hem de malzemenin nefes alabilirliğini engelleyerek nemin yapıda tutulmasına yol açtığı gözlemlenmiştir.

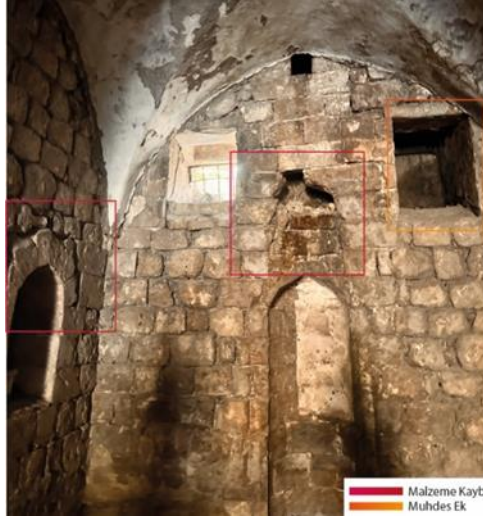
**Şekil 19.** IIIM1,2,3,4 mekanında görülen derz boşalmaları ve dönem müdahaleleri, © 2024 Çuha.

Yapının IIIM1, IIIM2, IIIM3, IIIM4 numaralı mekânlarını kapsayan bölüm ile IIIM12 numaralı odasında, dış cephe yüzeylerinde olduğu gibi iç yüzeylerde de yer yer malzeme boşalmalarına rastlanmıştır. Bu tür kayıplar, taşıyıcı sistemin sürekliliğini ve bütünlüğünü tehdit eden öncül hasar türlerinden biri olarak değerlendirilmektedir. Söz konusu alanlarda yapılan gözlemler, orijinal derz dolgularının yerini zaman içerisinde niteliksiz ve yapı ile uyumsuz çimento esaslı harçlara bıraktığını ortaya koymaktadır (Şekil 19).

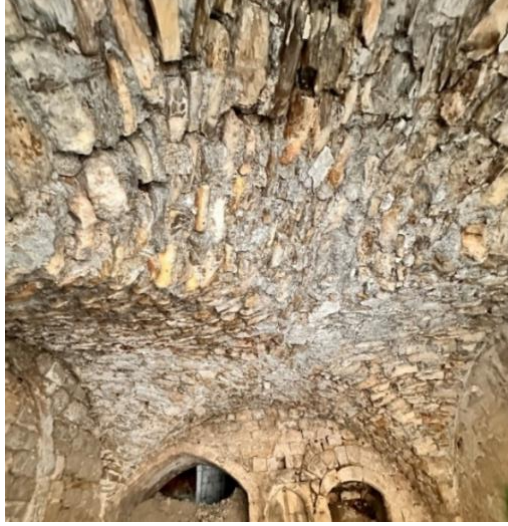
**Şekil 21.** IIIM13 mekânı tonozunda görülen bağlayıcı malzeme hasarları, © 2024 Çuha.

Milli Yerleşkesi'nde yer alan 3 numaralı yapı bloğunda, düşey taşıyıcı elemanlarda gözlemlenen malzeme kayıplarının yanı sıra, yatay taşıyıcı sistemin bir parçası olan döşeme, lento, kemer ve tonoz gibi elemanlarda da ciddi bozulmalar tespit edilmiştir. Bu hasarlar, yalnızca yerel düzeydeki malzeme yıpranması ile sınırlı kalmamakta; aynı zamanda tüm yapının taşıyıcı sistem bütünlüğünü tehdit eden yapısal riskleri ortaya koymaktadır. Özellikle giriş mekânı olan IIIM13 numaralı bölümdeki tonoz örtü sisteminde, bağlayıcı harç malzemelerinde gevşeme ve kopmalar saptanmıştır (Şekil 21). Bağlayıcıların işlevini yitirmesi, kâgir sistemlerde yük aktarım mekanizmasını zayıflattığı için, bu tür bozulmalar tonoz sisteminin taşıyıcılık kapasitesini doğrudan azaltmaktadır (Gür & Arioğlu, 2017). Aynı mekânda, pencereyi teşkil eden kemerde de taş birimler arasında ayrışma, malzeme kaybı ve parçalanma gözlemlenmiştir (Şekil 22). Bu durum, taş kemerin yük taşıma kabiliyetini düşürerek yapının stabilitesini tehlikeye atmaktadır. Ayrıca, IIIM13 mekânından erişilemeyen bir diğer odaya geçişi sağlayan açıklıkta, özgün kemer sistemi yerine sonradan yapılmış bir müdahale ile lento uygulaması kullanıldığı belirlenmiştir (Şekil 23). Bu müdahalede kullanılan lentonun da bağlayıcı malzemesinin kayba uğradığı ve taşıyıcılık özelliğini neredeyse tamamen yitirdiği tespit edilmiştir. Yığma yapılarda kemerler, açıklıklar üzerindeki yükün dağıtımını sağladığı için, uygun olmayan lento uygulamaları yük transferini doğrudan bozmakta ve çatlak oluşumlarına neden olabilmektedir (Ahunbay, 1996; Altun ve Yüzügüllü, 2005).

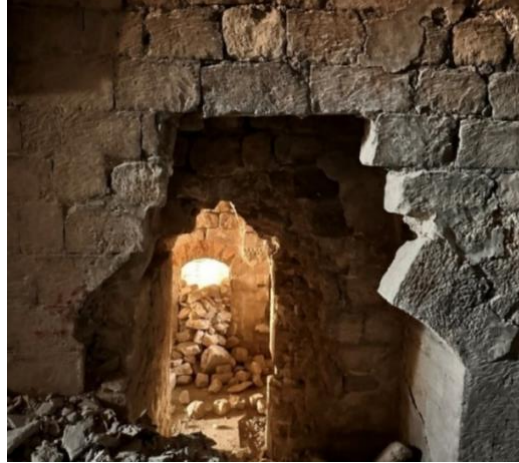
**Şekil 24.** IIIM14 mekanında IIIM2 mekanına girişi sağlayan kapı kemerindeki hasarlar, © 2024 Çuha.

Yapı genelinde gerçekleştirilen gözlemsel ve görsel incelemeler sonucunda, yatay taşıyıcı elemanların (tonoz, kemer, lento vb.), dikey taşıyıcı elemanlara (duvar, sütun, payanda) kıyasla daha yüksek oranda hasar aldığı tespit edilmiştir. Özellikle IIIM13 numaralı mekânda, taşıyıcı sistemin temel yatay bileşenleri arasında yer alan kemer ve lentolarda ciddi yapısal problemler saptanmıştır. Bu elemanlarda; bağlayıcı harç kayıpları, yüzeysel ve derin çatlaklar ile yer yer tamamen taşıyıcılığını yitirmiş bölgesel yıkımlar gözlemlenmiştir (Şekil 24, Şekil 25, Şekil 26).

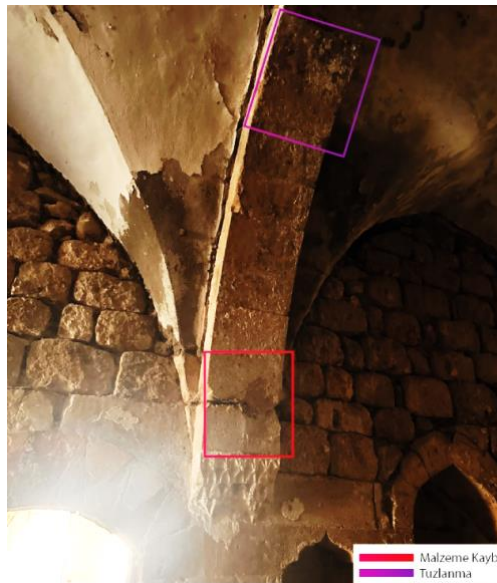
**Şekil 27.** IIIM4 numaralı mekanındaki kemerde görülen hasarlar, © 2024 Çuha.

Yapının mimari kurgusunda açıklıkları geçmek amacıyla kullanılan kemerler ve tonoz sistemini oluşturan taşıyıcı kemer elemanlarında, yer yer taş bloklarda parça kopmaları ve derz dolgularında boşalmalar tespit edilmiştir (Şekil 27). Bu tür hasarlar, genellikle doğal yaşlanma süreçlerinin yanı sıra bağlayıcı harçlardaki bozulmalar, nem ve termal genleşme farklılıklarına bağlı gerilme birikimleriyle ilişkilendirilmektedir (Torraca, 2009). Tonoz sistemlerinde taşıyıcılığın sürekliliği, kemer elemanlarının bütünlüğüne doğrudan bağlıdır. Bu elemanlarda meydana gelen fiziksel kopmalar ve dolgu kayıpları, yük aktarımında düzensizlik oluşturmakta ve sistemin genel stabilitesini olumsuz etkilemektedir (D'Ayala & Fodde, 2008). Ayrıca, tonoz ayaklarının oturduğu destek yüzeylerdeki gevşemeler, kemer açıklıklarında deformasyona ve yapının genel taşıyıcı performansında zayıflamaya neden olmaktadır.

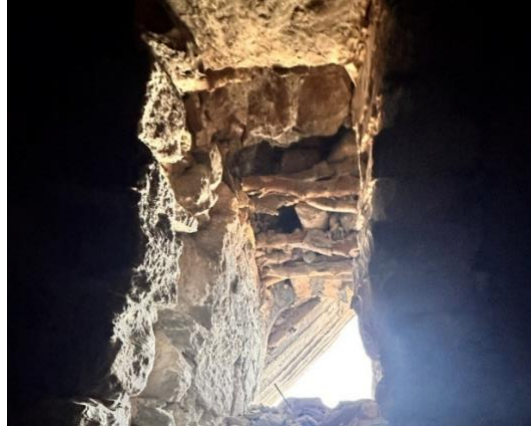
**Şekil 28.** IIIM14 mekanındaki penceredeki ahşap taşıyıcı elemanlarında görülen hasar, © 2024 Çuha.

Bununla birlikte, yapı bünyesinde bulunan ahşap döşeme kirişleri ve kirişlemelerinde de malzeme bozulmaları gözlemlenmiştir. Özellikle taşıyıcı ahşap elemanlarda çürüme, lif ayrışması ve zamana bağlı sehim (sarkma) oluşumu dikkat çekmektedir (Şekil 28). Bu tür ahşap kökenli bozulmalar, genellikle kapalı ve nemli ortamlarda biyolojik etkenlerin (mantar, küf, böcek) etkisiyle gelişmekte olup, elemanın taşıyıcı kapasitesinin zamanla azalmasına neden olmaktadır (DIN EN 335, 2013; Feilden, 2003). Yapının bu bileşenlerinde tespit edilen hasarlar, hem malzeme performansına ilişkin hem de yapısal bütünlük açısından kritik seviyede değerlendirilmelidir. Milli Yerleşkesi 3. Blok mekanlarında yer alan düşey ve yatay taşıyıcı hasarları Tablo 3'te gösterilmiştir.
