## 19. Yüzyılın İkinci Yarısından Günümüze Galata/Karaköy'de Kent Morfolojisi ve Yapı Türlerinin İncelenmesi

# A Study on Urban Morphology and Typology and Usages in Galata/Karaköy Beginning from the Second Half of the 19th Century to the Present Day

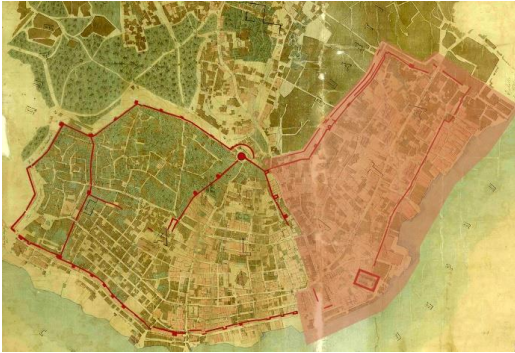
**Resim 1.** 1858-60

G.d'Ostoya Haritasında Çalışma Alanı (Dağdelen, 2005'den elde edilen plan üzerine hazırlanmıştır).

Çalışma alanı, 1300'lerin başından itibaren altı aşamada inşa edilen Ceneviz kent surlarının sınırları içindedir (Resim 1). Çalışılan bölge, batıda Galata Kulesi'nden güneye doğru Karaköy'e ve Galata Köprüsü'ne bağlanan aksın doğusunda kalan alandır. Alanın batı sınırı ise İstanbul'un fethinden hemen sonra inşa edilen Tophane Binası'nın da bulunduğu Tophane Meydanı ve Kılıç Ali Paşa Camisi ile belirlenir. Alanın kuzey sınırını Ceneviz surlarının yıkılmasından sonra hendeklerin yerine açılan Lüleci Hendek Caddesi, güney sınırını ise Karaköy Rıhtımı ve kıyı bandı oluşturur.

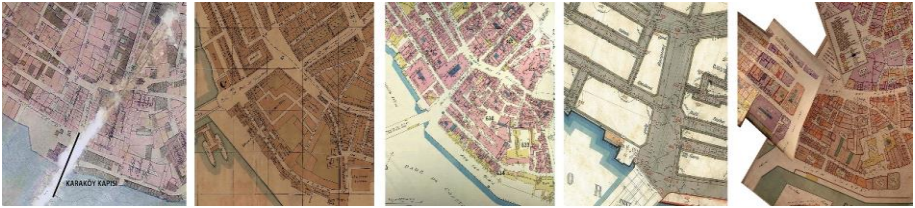
**Resim 3.** Karaköy Meydanı'nın Ardışık Haritalardaki Durumu

a. d'Ostoya haritası (Dağdelen, 2005). b F. Huber haritası (IFEA Arşivi) c. E. Goad haritası d.1914 Alman Mavileri haritası e. 1947 S. Nirven haritası (n.d., Jacques Pervititch Sigorta Haritalarında İstanbul)

Karaköy Kapısı'nın 1857-58 yıllarında yıkılması ile açılan alan<sup>5</sup> (Okur, 2011, s. 76), Karaköy Meydanı'nın genişlemesine olanak tanımıştı (Resim

3a). Bundan sonra yine 1858'de belediye meclisinde alınan kararla kamulaştırma konusundaki zorluklara rağmen meydanın batısındaki yapı adasına yeni bir han yaptırılarak belediyeye gelir sağlanması gündeme gelir. 1859'da açılan bir yarışma ile Karaköy Han (Komisyon Han) projelendirilerek 1861 tarihinde kullanılmaya başlanır. 1858 haritasında Voyvoda Caddesi'nde bir borsa binası vardır. Yine aynı haritada görülen Havyar Han'ın da borsa işlevi taşıdığı dönemin gazetelerinden takip edilebilmektedir (Öncel, 2012, s. 72).

Köprü'nün Doğu ayağında ise 1885 Ticaret yılığında kullanıcıları izlenebilen (Indicateur Oriental, 1885, s. 56) Haladjian Han 1887 Huber haritasında görülmektedir (Resim 3b). Bu yapı adası üzerinde 1905 haritasında (Resim 3c) Credit Lyonnais, daha sonraki fotoğraflarda ise Viyana

Bankası'nun yapıldığı, arkasındaki yapı adasında ise yine 1914 Alman Mavilerinde tespit edilebilen İtalyan Mimar Raimondo d'Arónico'nun tasarımını yaptığı Karaköy Mescidi'nin bulunduğu görülmektedir (Resim 3d).

Çalışma alanı hakkında 1956-59 Menderes İmar Hareketleri'nin hemen öncesine ait bilgiler 1948 tarihli Suat Nirven haritası (Resim 3e) üzerinden takip edilebilir. Bu geniş kapsamlı düzenlemelerin amacı çevrenin sağlıklılaştırılması, meydanın genişletilmesi ve kent içi ulaşımın akıcı hale getirilmesidir. Bu yıkımlar sırasında Voyvoda Caddesi ile Karaköy Sokağı ve Galata Caddesinin arasında kalan dikdörtgen yapı adası tamamen, Havyar Han'ın bir bölümü ve Karaköy Mescidi'nin üzerinde bulunduğu adanın da bir kısmı yıkılarak meydan genişletilmiştir. Aynı yıkımlar sırasında Borsa Han ve Karakol'un yerine yapılan Vagon Li (Karaköy Seyrû Sefain Acentası) binası da yıkılmıştır.1960'lardan itibaren şehrin aldığı göçlerle artan nüfus ve taşıt trafiği ile Karaköy Meydanı bir transit merkezi niteliğine bürünmüştür. 1964 yılında açılan Karaköy alt geçidi yayaları yolun altına alarak bu trafik kavşağı niteliğini vurgulamaktadır.

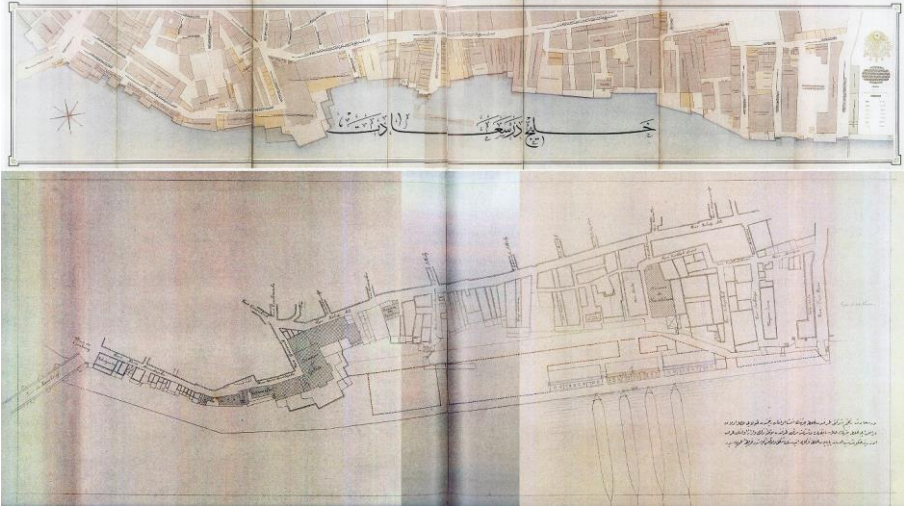
**Resim 4.** 1893-1894 Dersaâdet Rıhtım Şirketi Tarafından Yaptırılan Kıyı ve Rıhtım Planları (Koçak, Ademoğlu, Beşli, Eraslan, Akçay, 2013)

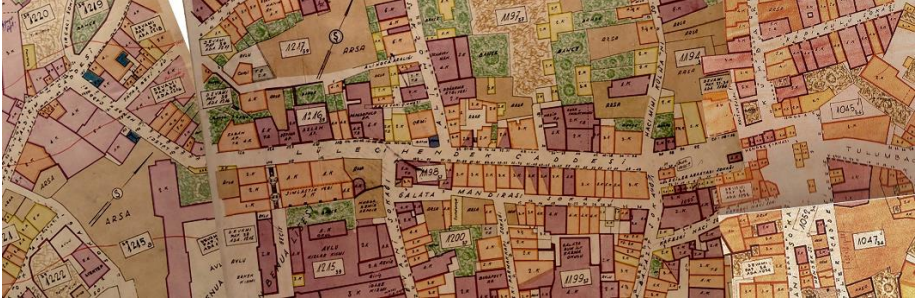
**Resim 5.** 1948 Suat Nirven Haritasında Lüleci Hendek Caddesi (Jacques Pervitich Sigorta Haritalarında İstanbul)

yıkılmasından sonra açılmıştır (Resim 5). Kuzey surlarının Batı bölümünün yıkılmasıyla açılan yollar ise Küçük Hendek ve Büyük Hendek Caddeleri adlarını almışlardır. Kuzey surlarının Doğu bölümü üzerinde iki ana kapı bulunmaktadır. Birincisi St. Benoit Manastır ve Kilisesinin Doğusunda bulunan Kemeraltı Caddesi'nden yukarı çıkan Sokak Marie'nin<sup>9</sup> bitimindeki adı bilinmeyen kapı, diğeri ise, Karaköy Meydanı'ndan Pera'ya kadar uzanan Yüksek Kaldırım Caddesinin Kuzey ucunda yer alan Küçük Kule Kapısıdır. Bugün Lüleci Hendek Caddesi ile St. Benoit Manastırı ve Lisesi'nin kesiştiği noktada Ceneviz surlarından kalan bir bölüm bulunmaktadır. 1858 haritasında surlara bitişik St Benoit Manastırı ahşap olarak görülmektedir. 1874 yangınında ahşap kısımları tamamen yanan bu yapılar bütünü 1905 Goad haritasında ise kâgir olarak işaretlenmiştir. Lüleci Hendek Caddesi'ne dik bağlanan Marie Sokak ile Bayezid Sokak arasına eski hendek boşluğunda kâgir yapılardan oluşan bir yapı adasının da eklendiği görülmektedir.

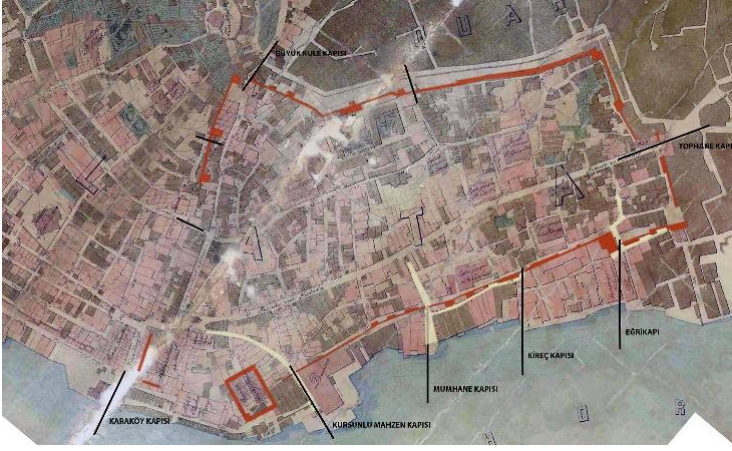
Resim 7c. 1858 d'Ostoya Haritasında Surlar ve Kapılar (Dağdelen, 2005'den elde edilen plan üzerine hazırlanmıştır).

1858 d'Ostoya haritasında Azapkapı ve Tophane arasında kıyı surları üzerinde onbeş tane kapı bulunmaktadır. Bunlardan beş tanesi (Karaköy Kapısı, Kurşunlu Mahzen Kapısı, Mumhane Kapısı, Kireç Kapısı ve Eğri Kapı)'ya çalışma alanımızın içinde yer almaktadır (Resim 7c). Surların yıkımından sonra yapılmış olan 1905 Goad haritasında da takip edilebilmektedir. Kurşunlu Mahzen Kapısı, Gümrük Sokağı'nın, Mumhane Kapısı, Eski Şarap İskelesi Sokağı'nın denize açıldığı noktalardır. Kurşunlu Mahzen Kapısı'ndan kuzeye doğru yönelen Gümrük Sokak, Kemankeş Mustafa Paşa Camisi'nin doğusundan sola doğru kavis yaparak Galata Caddesi'ne (Necati Bey Caddesi), Mumhane Kapısı'ndan kuzeye doğru yönelen Şarap İskelesi Sokak da Yeni Şehirli Sokağı'na ulaşır. Sur içi alanın kıyıya açılımını sağlayan bu kapılardan Kurşunlu Mahzen Kapısı ile başlayan açıklığın kent dokusunda devamlılığı olduğu, Mumhane Kapısı'na ulaşan Şarap İskelesi Sokağı'nın da ilk paralel olan Galata Caddesi'ne ulaştığı, oradan bir pasaj yapısının altındaki dar geçitle üst paralele bağlandığı görülmektedir. Bu durum bu bölgede kıyı surları üzerindeki kapıların kent formunun oluşumunda birincil etkilerinin olmadığı izlenimini yaratmaktadır.

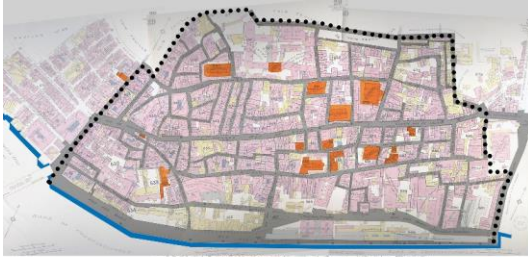
**Resim 8a.** 1905 Goad Haritası Üzerinde Dini Yapılar (Dağdelen, 2007'den elde edilen plan üzerine hazırlanmıştır).

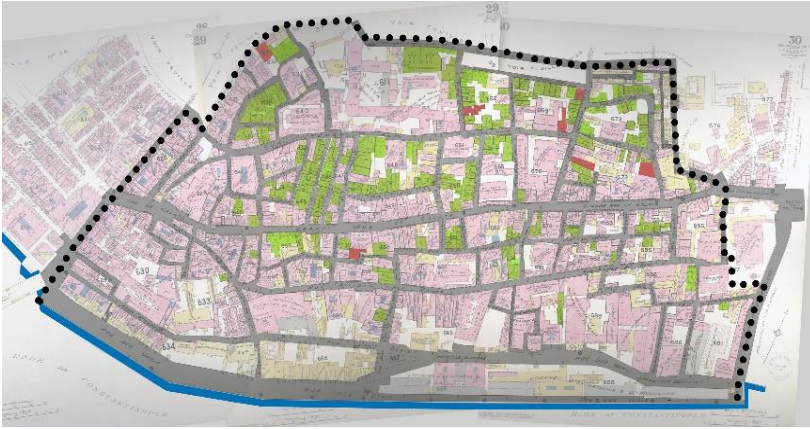
**Resim 9.** 1905 Goad haritasında Tek Aile Konutları ve Apartmanlar -Kırmızı: Apartmanlar, Yeşil: Tek Aile Konutu (Dağdelen, 2007'den elde edilen plan üzerine hazırlanmıştır).

Bölgedeki konut tipleri ve yoğunlukları hakkında bilgi veren ilk kartografik kaynak 1905 Goad Haritası'dır. Harita üzerinde parsel bazında konut türlerini ifade eden Habitations (H), Appartements, Maison Han, Pension, Cité gibi tanımlardan bu alanda çoğunlukla bulunanlar Habitations (H) ve az sayıda Appartements olarak işaretli yapılardır. Yine aynı haritada bölgede Pera'ya nazaran çok daha az sayıda da olsa apartman (appartement) tipi yapı bulunduğu da görülmektedir (Resim 9).

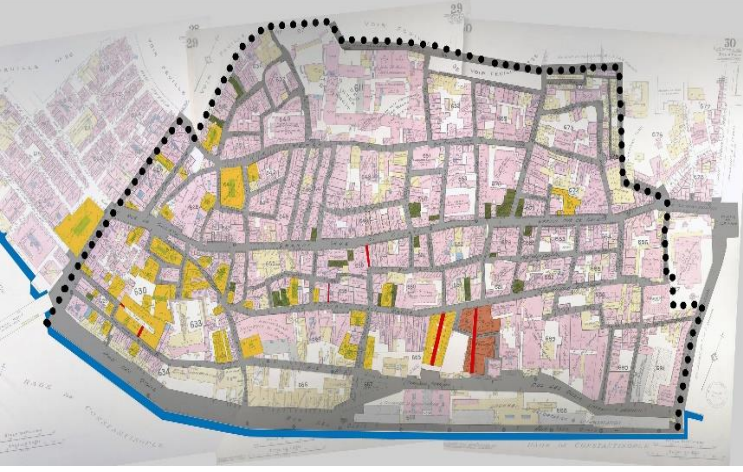
**Resim 10.** 1905 Goad Haritasında Ticari Yapılar: Hanlar, Oteller, Pasajlar – Sarı: Hanlar, Yeşil: Oteller, Kırmızı: Pasajlar (Dağdelen, 2007'den elde edilen plan üzerine hazırlanmıştır).
