İsmail Aytaç

GELENEKSEL BALABAN EVLERİNİN MİMARİ VE YAPISAL ÖZELLİKLERİ

ARCHITECTURAL AND STRUCTURAL PROPERTIES OF TRADITIONAL BALABAN HOUSES ABSTRACT

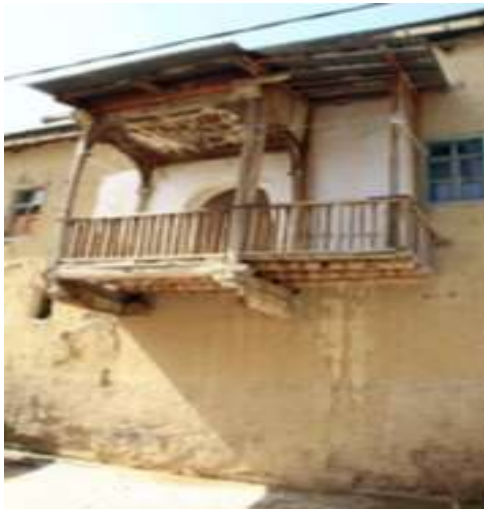
Foto 1r. Ahşap gezemek/balkon
(Photo 1r. Wooden balcony)

motiflerinden oluşan geometrik motifler bulunmaktadır. Ahşap üzeri süslemenin yoğun olduğu bir diğer mekân ahşap gezemek/balkondur. Bu gezemek/balkon ahşap korkuluklara sahip olup, ahşap direkler arasında kemerler mevcuttur. Kemer düzenlemelerinde ve tavan göbeğinde ahşap üzeri üçgen ile çizgisel kesitlerden oluşan geometrik ve helezonik ile yaprak motiflerinden oluşan bitkisel süslemeler bulunmaktadır (Foto:1t). Ayrıca ahşap üzerinde bulunan kökboyalının günümüzde azda olsa izleri görülmektedir. Ahşap ve kerpiçten iki katlı inşa edilen Yemliha Göncü evi, Balaban ev mimarisi içerisinde önemli bir yere sahiptir. Çalıştığımız Balaban evleri içerisinde süslemenin en yoğun olduğu evdir. Balaban evlerine özgü geleneksel mimari dokuyu yansıtmamasının yanı sıra, plan ve mimari elemanlarının gelişimi ve niteliği yönünden, gelişmiş helâ ve banyo düzenlemesi, ahşap süslemeleri ve yine ahşaptan gezemek/balkonu ile çalıştığımız diğer Balaban ve Darende evlerinden ayrılmaktadır. Örtmeliğin devamında bulunan kemerli girişe sahip aralık mekânına, şimdiye kadar incelediğimiz evler içerisinde sadece bu evde karşılaşılmıştır. Bakım ve onarımlar yapılmadığı için yıkılma tehlikesi ile karşı karşıyadır. 19. yüzyılın son çeyreğine tarihlendirmekteyiz.

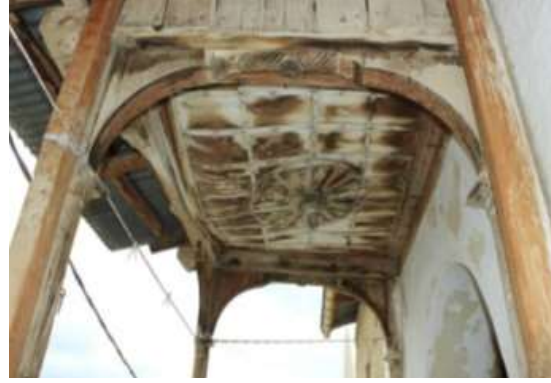
Foto 1ş. Gezemek/balkon tavanı ve göbeği
(Photo 1ş. Balcony ceiling and the belly)

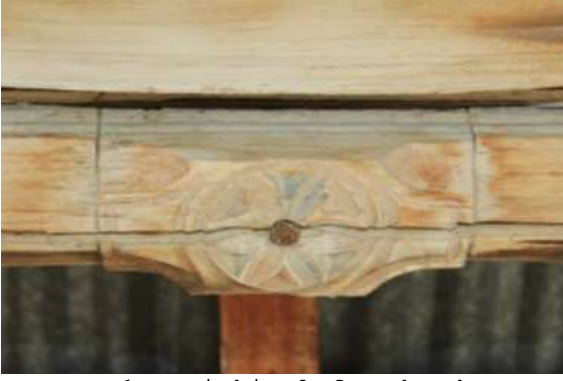
Foto 1t. Bitkisel formda ahşap işlemler
(Photo 1t. Wooden processes in plant of form)

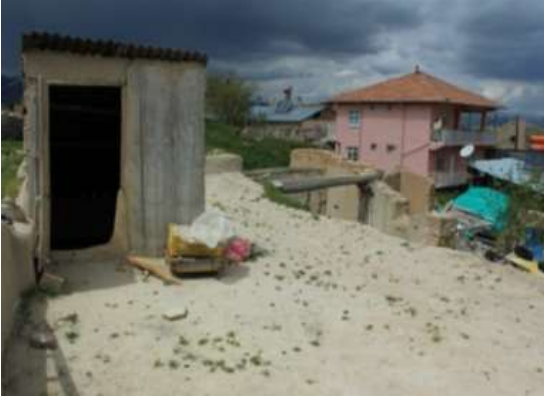
Foto 4n. Toprak dam
(Photo 4n. Soil roof)
