TARİHÎ AHŞAP BİR KÖPRÜ: ÇAYKARA - EĞRİDERE KÖYÜ KİREMİTLİ KÖPRÜ

A HISTORICAL WOODEN BRIDGE: KİREMİTLİ BRIDGE AT EĞRİDERE VILLAGE NEAR ÇAYKARA

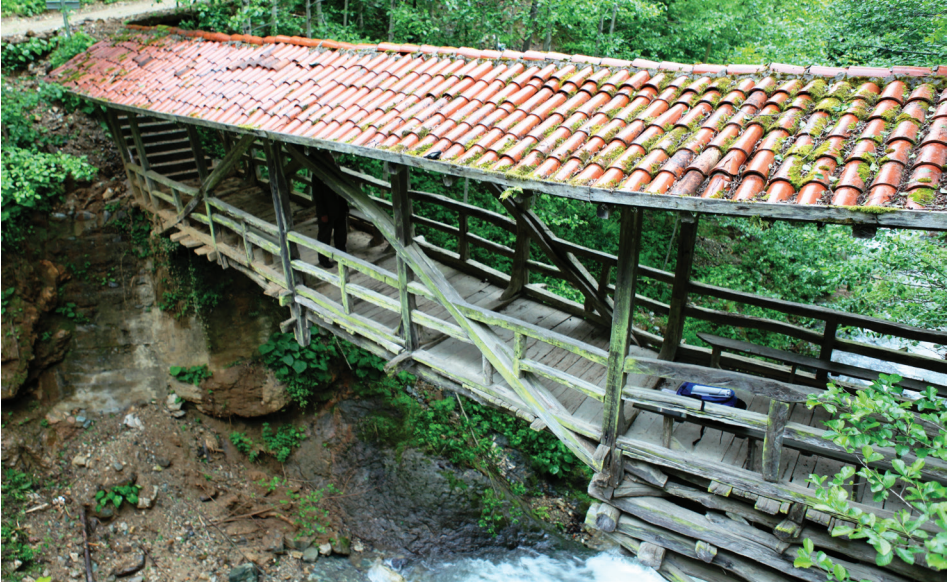
Fot. 11: Kiremitli Köprü; menba (güney) cepheye güneydoğudan bakış.

Konsol kirişler doğu yakada -tabliye yönünde- yedi, batıda üç sıralıdır. (Çiz. 3, Fot. 11, 12, 15) Tabliye ile aynı yönde (doğu-batı) uzatılan kiriş sıralarının her birisinin arasında 90° açı farkıyla (kuzey-güney) yerleştirilmiş bir başka kiriş sırası yer alır. Konsol kirişlerinin sıra düzeni pek muntazam değildir. Kimi yerde kısa parçalara ek

Payanda ve direkler arasında, tabliye boyunca uzanan bir korkuluk yapılarak tabliye emniyeti sağlanmıştır. (Fot. 11, 16, 20) Tabliye döşemesinden 0.90 m kota kadar yükselen korkulukta kalınlıkları 9-12 cm arasında değişen, büyük çoğunluğu yatay ve iki sıra halde, şekil itibariyle kare kesitli kiriş benzeri kuşaklar kullanılmıştır. Bunların büyük kısmı, direk ve payandalara düz yanaştırılmış ve çivilerle çakılmıştır. Kimileri direklere *kertmeli uç birleştirme* tekniğiyle birleştirilmiştir. (Fot. 21)

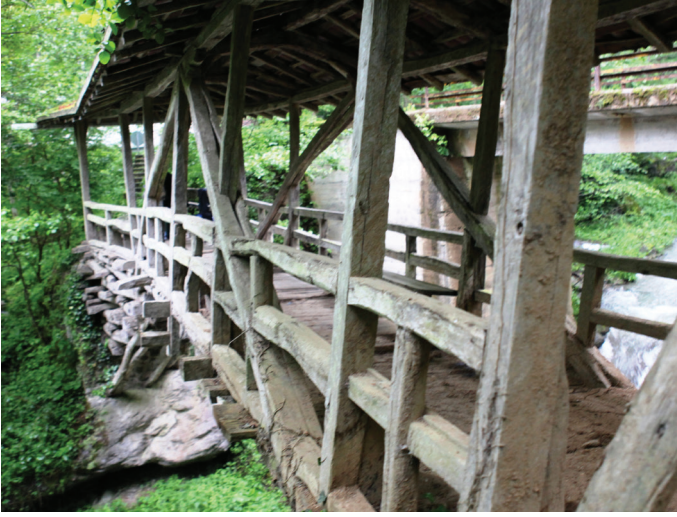
Fot. 12:

Kiremitli Köprü;
mansab (kuzey) cepheye
kuzeybatıdan bakış.

2.20 m genişlikteki patika yol, beton kaplanarak yenilenmiştir. Batı yakada köprünün ahşap aksamından sonra yaklaşık 0.50 m'lik küçük bir sahanlıktan sonra 18 basamaklı bir merdiven yer alır. (Fot. 6, 11) Doğu yakada yer alan ve yaklaşık olarak 13 m uzanan patika, 13 basamakla yükselerek yeni taşıt yoluna ulaşmaktadır. (Fot. 12, 14)

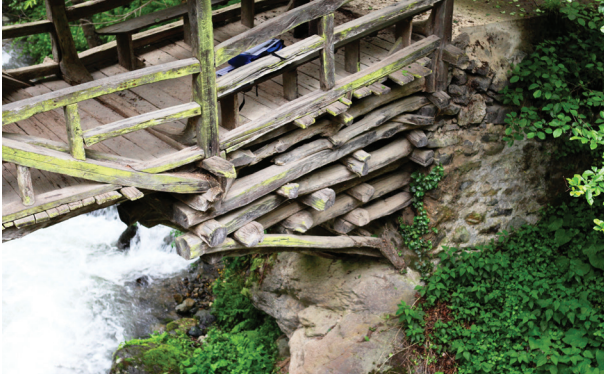
Fot. 15:

Kiremitli Köprü güney cephe (menba yüzü) güney doğudan kirişleme, sahanlık, korkuluk ve dere yatağı.

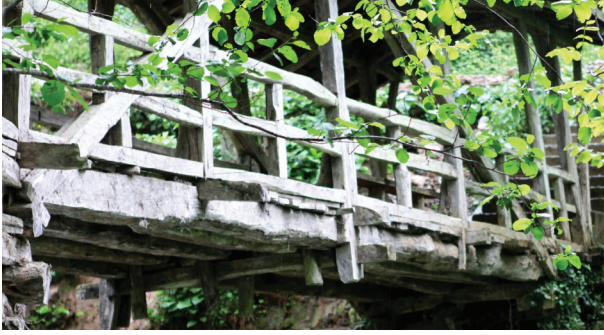
Fot. 16:

Kiremitli Köprü kuzey Cephe (mansab yüzü) ayrıntısı.

Doğu başta ilk sıradaki direkler ile batıdan ikinci ve dördüncü sıradaki direklerin altında, hem menba hem de mansab yönünde, tabliye altında gözlenebilecek şekilde yapılmış bir başka geçme uygulaması daha görülür. (Fot. 11, 12, 14, 16, 17) Belirtilen direkler, tabliye hizasından aşağıya 50 cm kadar uzanır. Bunlara, tabliye döşeme hizasındaki -yukarıda belirttiğimiz- kısa kirişler geçirilmiştir. (Fot. 14, 16, 17) Bunun 20 cm kadar aşağısında, yukarıdakiler gibi kuzey-güney yönünde başka bir giriş katı daha görülür. Bu kirişler sadece belirttiğimiz direklere geçirilmiştir. (Fot. 14, 16, 17) Kiriş başları, direklerde açılan kare kesitli delikten geçerek (zıvanalı geçme) direkten 25 cm kadar dışarı taşırılmıştır. (Fot. 16-17) Direklerden geçen bu kirişlere, ana giriş aralarında dikine konumda yerleştirilmiş kısa kamalarla ayrıca destek sağlanmıştır. (Fot. 16)

Tabliye döşemesi üzerinde, tabliyenin sınırlarını belirleyen, menba ve mansab boyunca uzatılan bir giriş sırası daha yer alır. (Fot. 16, 18) 10 cm civarında kalınlık ve 8-10 cm arasında değişen genişliğe sahip dörtgen kesitli bu taban kirişlerinin arasında, ahşap direkler, payanda, korkuluk ve üç omuzlu kırma çatı yükselir. (Çiz. 3, 4; Fot. 11, 12, 15, 16) Tabliye boyunca boyları yeterli olmayan kirişler, uç uca “düz boy” ve “pahlı (şevli) boy birleştirme”ler yapılarak sıralanmıştır. (Fot. 16, 18)

Çatı kirişi ile bazı tabliye direklerinin birleşiminde, tabliye altında da direk ve kiriş birleşmelerinde *zıvanalı geçmeler* görülmektedir. (Fot. 16, 17, 19) Tabliye altında direk ve kiriş birleşmelerinde, tabliye direkleri ile çapraz payanda ve korkuluk kuşakları arasında, kimi çatı kirişleri ile gergiler arasında, ayrıca kimi gergilerle bunların üstünde yer alan yastıklar arasında *kanallı geçmeler* dikkat çeker. (Fot. 18, 20, 25)

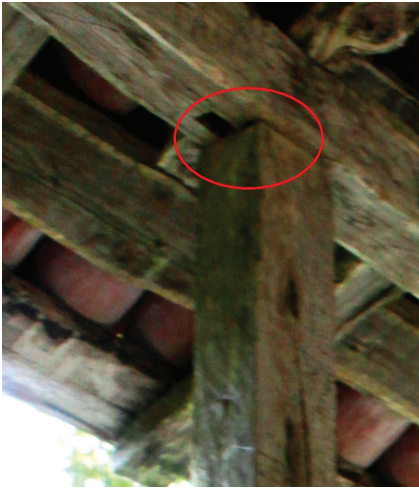
◀ **Fot. 19:** Kiremitli Köprü; Direk - Çatı Kirişi Arasında Zivanalı Geçme Ayrıntısı.

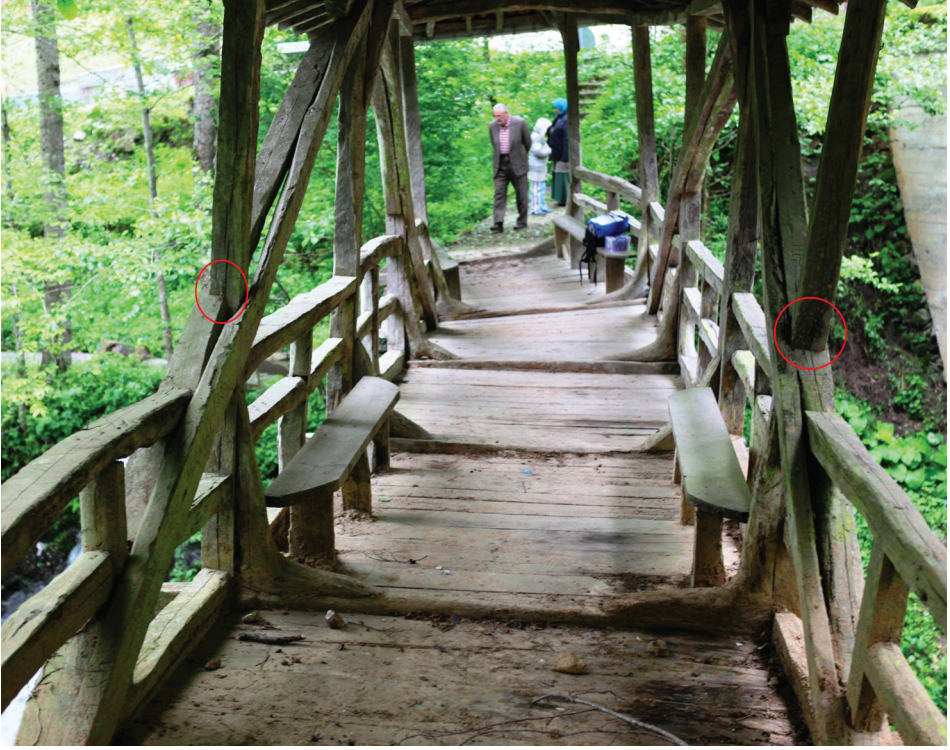
Fot. 20: Kiremitli Köprü; Batı Yönden Tabliye Detayları.
(İşaretli kesimlerde: Payanda - Direk arası kanallı geçmeler.)

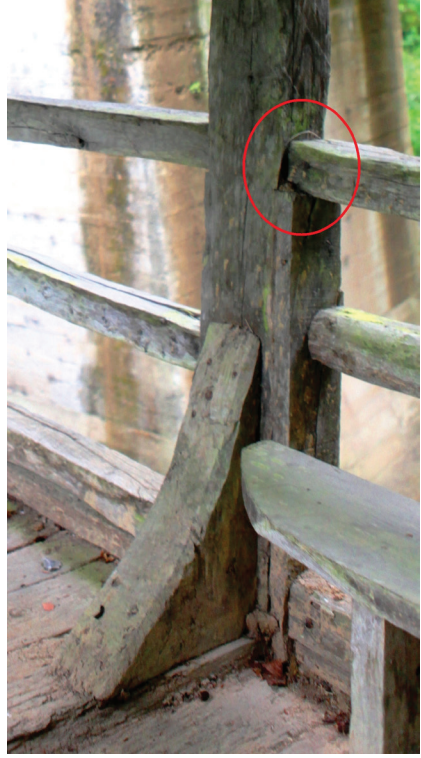
Fot. 21: Kiremitli Köprü; Menba Yüzü Korkuluk Ayrıntısında Kertmeli Uç Birleşme.

Çapraz çifte payandalar arasında, gergi ve yastıklar arasında ve kimi iki katlı kiriş ve döşeme tahtaları arasında olduğu gibi köprü'nün birçok ahşap elemanı *düz en birleştirme* şeklinde yanaştırılmış ve çivilerle sabitlenmiştir. (Fot. 18) Tabliye ve çatı kirişlerinin birbirleriyle olan birleşmelerinde *pahlı (şevli) boy birleştirmeler*, (Fot. 18, 24) kimi korkuluk kuşakları ile direkler arasında ise kertmeli uç birleştirmeler (Fot. 21) görülmektedir.

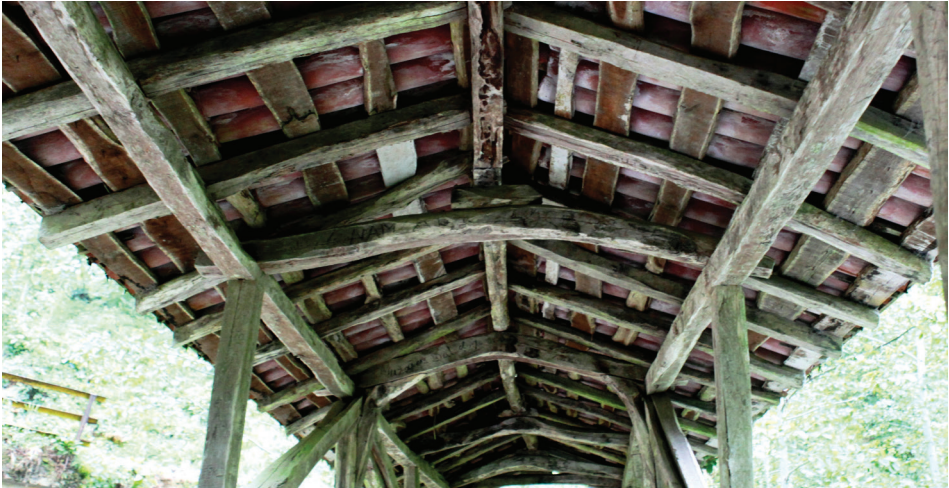
Fot. 22: Kiremitli Köprü; Çatı Ayrıntısı. (Doğudan bakış.)

Menba-mansap ekseninde uzanan gergilerin büyük bir kısmı yukarıya doğru kavis yapan hafif dışbükey şekilde dörtgen kesitli ve yaklaşık 10-14 cm kalınlıktadır. (Fot. 22) Çatı kirişi üzerinde bulunan gergiler, *kanallı geçmelerle* (Fot. 23) çatı kirişlerine geçirilmiş, ayrıca çivilerle çakılmışlardır. Bunların üstünde çatının diğer detayları; yastıklar, mertekler, padavra tahtaları, damlalık tahtaları ve kiremitler yükselir. (Fot. 22)

Tabliye ekseninde her iki kenarında direklerin üzerinde çatı kirişi, çatının tepe noktasında mahya aşığı kirişleri bulunur. (Fot. 22) Tabliye boyunca boyları yeterli olmadığından kalınlıkları 10-12 cm civarındaki çatı kirişlerinin çoğu birbirlerine uç uca *düz boy*, pek azı *pahlı (şevli) boy* birleştirme yapılarak sıralanmıştır. (Fot. 24) Üç omuzlu kırma çatı, yukarıda değindiğimiz üzere, direk ve payandalarla desteklenen mertek-aşık düzeyine sahip oturtma çatıdır. Direklerin arasında kuzey-güney doğrultusunda uzatılan dışa kavisli gergilerin üzerinde aynı doğrultuda uzatılan kısa (25-45 cm civarı) yastıklar bulunur.²¹ (Fot. 22) Bunlardan bazılarıyla gergiler arasında *kanallı geçmeler* görülmektedir. (Fot. 25) Kimileri düz yanaştırılarak çivilerle çakılmak suretiyle geçmesiz birleştirilmiştir.

Merteklerin üzerinde tabliye boyunca uç uca eklenerek yerleştirilen 4-6 cm kalınlıkta padavra tahtaları görülmektedir. (Fot. 22) Bunlar, çatının menba ve mansab kesimlerinde, aralarında boşluklar bulunan altışar bozuk sıralı olup üstlerinde kiremitler

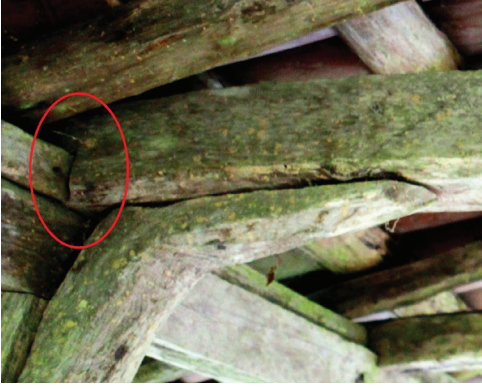
Fot. 23: Kiremitli Köprü; Gergi - Çatı Kirişi Arasında Kanallı Geçme.

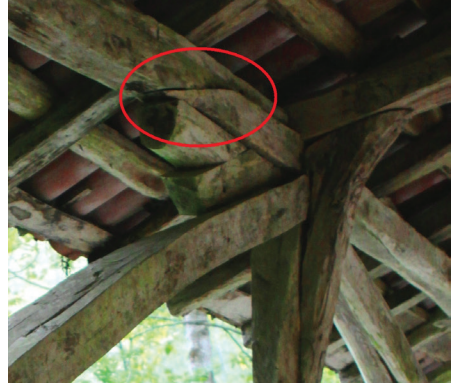
Fot. 24: Kiremitli Köprü; Çatı Kirişlerinde Pahlı (Şevli) Boy Birleşme Ayrıntısı. (Mansab)

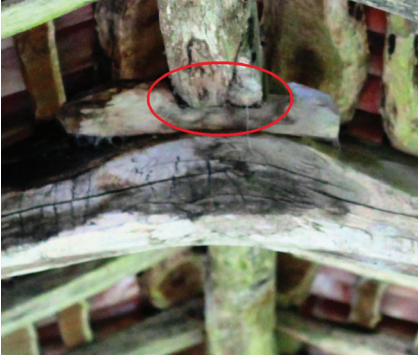
Fot. 25: Kiremitli Köprü; Gergi - Yastık Arasında Kanallı Geçme Ayrıntısı.

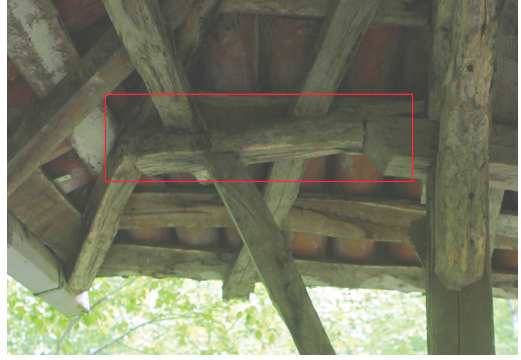
Fot. 26: Kiremitli Köprü; Doğu Girişte Çatı Ayrıntısı. (İşaretli kesim: Çatı kirişine sonradan yapılan ilave.)

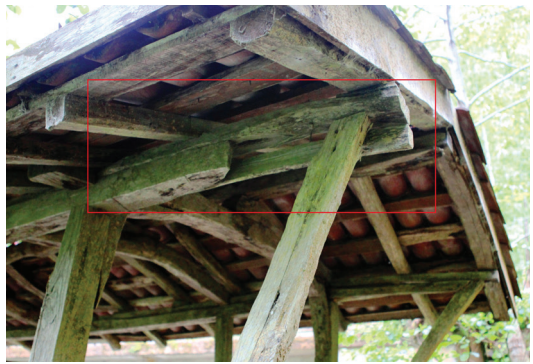
Fot. 27: Kiremitli Köprü; Batı Girişte Çatı Ayrıntısı. (İşaretli kesim: Çatı kirişine sonradan yapılan ilave.)

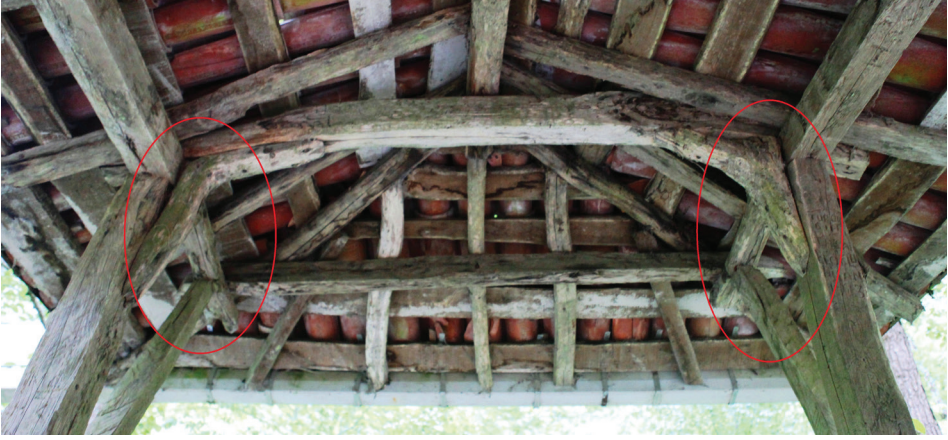
Fot. 28: Kiremitli Köprü Doğu Girişte Çatı Ayrıntısı. (İşaretli kesim: Çatı kirişine sonradan yapılan ilave.)

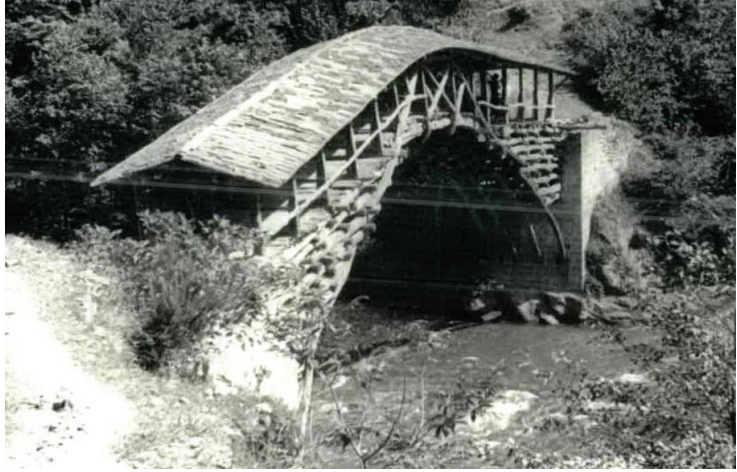
Çiz. 5: Trabzon - Of - Bölümlü köyü Hapsiyaş (Kiremitli) Köprüsü cephe görünüşü. (Trabzon Kültür Varlıklarını Koruma Kurulu Arşivi'ndeki 12933 numaralı dosyadan; 1969 Cengiz Eruzun imzalı.)
