## Murgul Bakır Madeni-Damar Atık Barajı (Artvin) Alanındaki Yeraltı ve YüzeY Suyu Kaynaklarının Hidrojeolojik Özellikleri ve Boya Deneyi

Erkan DİŞLİ\*<sup>1</sup>

### The Hydrogeological Properties of Groundwater and Surface Water in the Damar Tailings Dam-Murgul Copper Mine Site (Artvin, NE Turkey) and Dye Experiment

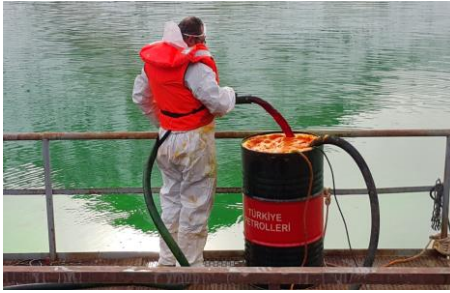
Şekil 3. Toz halindeki uranın boyasının sıvı hale dönüştürülmesi

Baraj alanına boya deşarj edilmeden önce toz halinde bulunan boyanın etrafa rüzgarla taşınmaması için yine baraj alanında metal bir bidon içerisinde baraj suyu ile karıştırılarak sıvı

hale dönüştürülmüştü (Şekil 3). Hazırlanan sıvı haldeki uranın boyası baraj alanı içerisinde farklı lokasyonlarda baraj atık alanına deşarj edilmeye başlanılmıştır (Şekil 4). Baraj alanına deşarj edilen boyanın dibe çökmesini önlemek ve karışımı homojen hale getirmek amacı ile gözlem süresi boyunca farklı zamanlarda atık baraj alanı içerisinde farklı derinliklere daldırılan pompa ile karıştırılmıştır. Su kalitesine yönelik örnekler ALS Global Laboratuvarları tarafından hazırlanmış koruyucu kaplarda, yönetmelikte belirtilen şartlar sağlanarak, uluslararası akreditasyona sahip Çek Cumhuriyeti'nde bulunan ALS Global Laboratuvarlarına ve uranın konsantrasyonu belirlenebilmesi için iki farklı deteksiyon limiti dikkate alınacak şekilde Almanya'da bulunan ProChem GmbH laboratuvarlarına gönderilmiştir. Akifer parametreleri Moench [16,17] tarafından geliştirilen matematiksel yaklaşım kullanılarak belirlenmiştir. Sızıntı halinde boşalım gösteren kaynakların debisini ölçmek için kaynak çıkışına kaynak suyunu dren edecek şekilde bir boru sistemi yerleştirilmiştir.

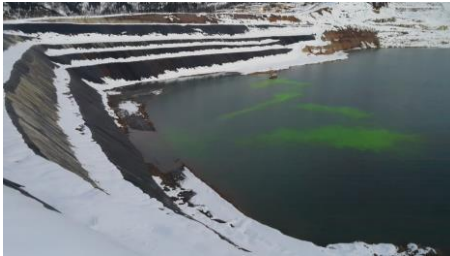
Şekil 4. Atık Baraj alanında değişik lokasyonlarda boyanın deşarj edilmesi

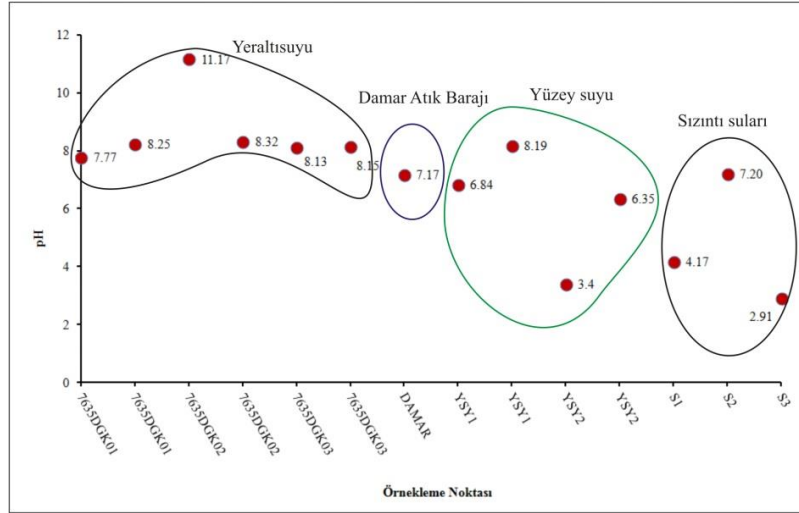
Şekil 7. Örnekleme lokasyonlarında pH değışim grafiđi

Araştırma alanında örnekleme yapılan su kaynaklarından yüzey sularında pH değeri 3,4 ile 7,17, kuyu sularında 7,17 ile 11,17 ve sızıntı kaynaklarında ise 2,91 ile 7,2 arasında değişim göstermektedir (Çizelge 3, Şekil 7). S1, S3 ve YSY2 örnekleme noktalarında sular genelde asidik bir özellik gösterirken diğer su örnekleri ise bazik karakterdedir.

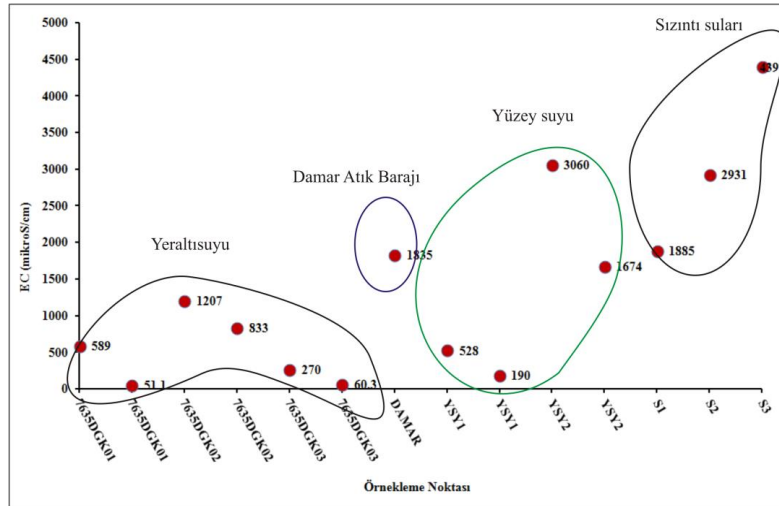
Şekil 8. Örnekleme lokasyonlarında EC değışim grafiđi

Araştırma alanında örnekleme yapılan su kaynaklarından yüzeY sularında EC değeri 528 ile 3060  $\mu\text{S}/\text{cm}$ , kuyu sularında 51,1 ile 1207  $\mu\text{S}/\text{cm}$  ve sızıntı kaynakların da ise 1885 ile 4397  $\mu\text{S}/\text{cm}$  arasında değışim göstermektedir (Çizelge 3, Şekil 8). Wilcox [29] tarafından yapılan sınıflamaya göre sızıntı kaynakları orta (S1) ve şüpheli (S2 ve S3), kuyu suları iyi (DGK01 ve 03) ve orta (DGK02) ve yüzeY suyu kaynakları ise iyi (YSY1), orta (Damar barajı) ve şüpheli (YSY2) sınıfında yer almaktadır (Çizelge 5).

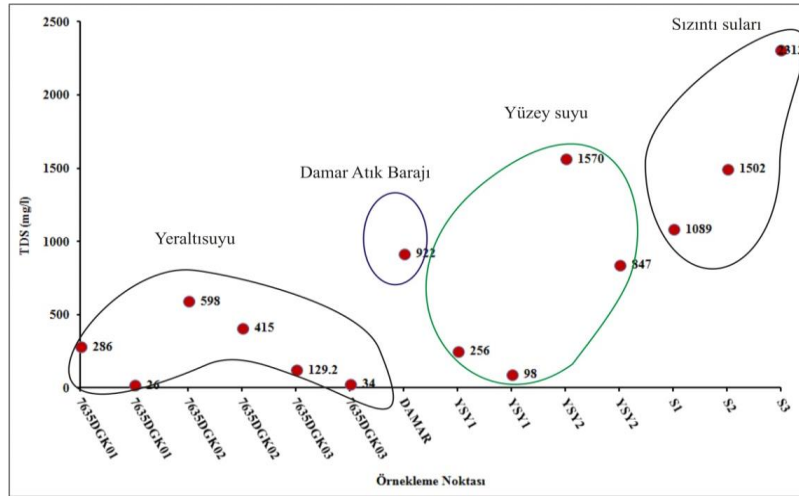
**Şekil 9.** Örneklem lokasyonlarında TDS değişim grafiği**Çizelge 6.** Çözünmüş toplam katı madde miktarına (TDS) göre su sınıflandırılması [31]

Araştırma alanı genelinde yüzeysel sularında TDS değeri 98 ile 1570, kuyu sularında 26 ile 598 ve sızıntı kaynaklarında ise 1089 ile 2313 mg/l arasında değişim göstermektedir (Çizelge 3, Şekil 9). Freeze ve Cherry [31] tarafından yapılan sınıflandırılmaya göre kuyu suları mükemmel ile iyi arasında değişim gösterirken, sızıntı kaynakları tarım için iyi ve yüzeysel suyu kaynakları ise YSY1 gözlem noktası mükemmel bir özellik gösterirken Damar barajı iyi ve YSY2 noktası ise tarım için iyi sınıfına girmektedir (Çizelge 6). Davis ve DeWiest [32] tarafından yapılan sınıflandırılmaya göre ise sızıntı kaynakları acı su, kuyu suları tatlı su ve yüzeysel sularında YSY1 ve Damar barajı tatlı su, YSY2 ise acı su sınıfına girmektedir (Çizelge 7).
