## **GELENEKSEL AKSARAY EVLERİNDE DEĞİŞİM VE DÖNÜŞÜM; HACI OSMAN ÜNSAL EVİ (ÜNSALLAR KONAĞI) ÖRNEĞİ**

## **CHANGE AND TRANSFORMATION IN TRADITIONAL AKSARAY HOUSES; THE EXAMPLE OF HACI OSMAN ÜNSAL HOUSE (ÜNSALLAR KONAĞI)**

**Makale Künye Bilgisi** : Ata Ünsal, R. (2025). Geleneksel Aksaray evlerinde değişim ve dönüşüm; Hacı Osman Ünsal Evi (Ünsallar Konağı) örneği. *KAPU Trakya Journal of Architecture and Design*, 5(1), 86-109.

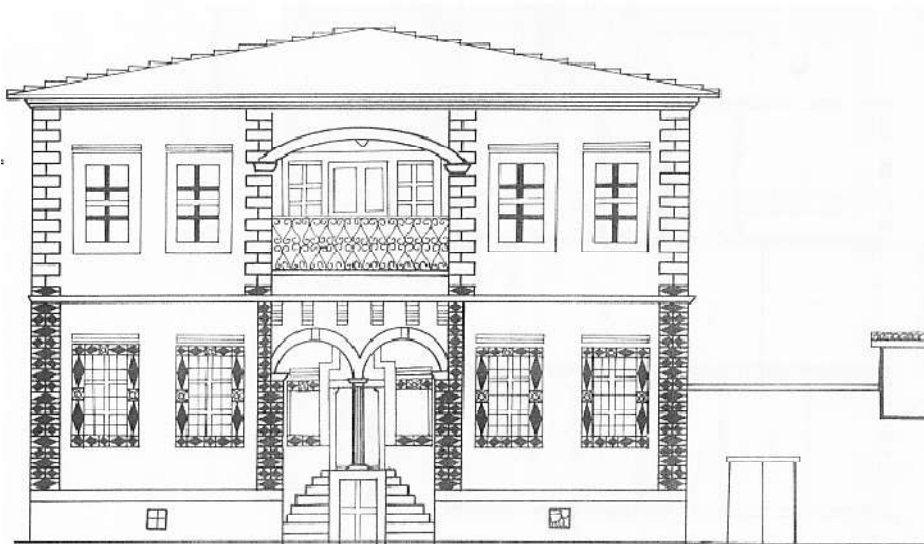
Şekil 4. Hacı Osman Ünsal Evi'nin güney (giriş) cephesi görünüşünün şematik çizimi (Erdal, 2016: 90)

Evin genel cephe düzeni incelendiğinde; evin sokağa bakan güney<sup>10</sup> cephesi bezemeli bir anlayışta yapılmışken diğer cepheleri daha sadedir. Ayrıca güney cephesi, mimari elemanların orantılı şekilde kullanılması ve yerleştirilmesiyle simetrik bir düzende biçimlenmiştir. Oldukça bezemeli ve cephe düzeni açısından hareketli olan bu cephe, evin ana karakterini oluşturmaktadır (Şekil 4). Kuzey cephesinde, giriş cephesinin özellikleri yansıtılmaya çalışılmıştır. Ancak cephe, özgünlüğünü koruyamamıştır. Birinci katta, eve girişleri tanımlayan çıkma balkonlar vardır. Doğu cephesinde yapılan ekler cephenin özgün yapısına ve görünümüne zarar vermektedir. Batı cephesi, evin en sade ve hareketsiz cephesidir (Mutlu, 2022: 178).

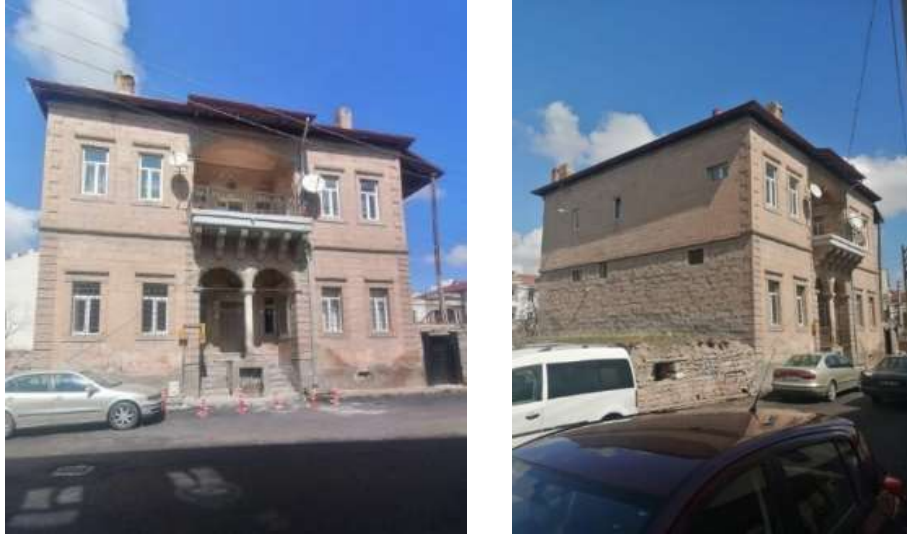
Şekil 6. Hacı Osman Ünsal Evi'nin güney ve batı cephesi (Ata Ünsal vd., 2023: 94)

Evin güney cephesi halen özgün cephe özelliklerini korumaktadır (Şekil 6). Güney cephesinde bulunan ana giriş kapısına, iki kollu, taş basamaklı merdivenle ulaşılmaktadır. Merdivenin olduğu giriş sahanlığı; ortada bodrum kata sokaktan girişi sağlayan kapının üzerine oturan, sekizgen gövdeli bir sütun ve bitkisel bezemeli başlığın taşıdığı ikiz beşik kemerle yola açılmaktadır. Giriş kapısı sade bir söve ile çevrilmiştir ve üzerinde badem formunda bir tepe penceresi vardır. Yine giriş kapısının her iki yanında sövesi cephedeki köşe taşlarında bulunan ve birinci kat silmesine kadar devam eden geometrik bezeme ile aynı olan dar pencereler bulunmaktadır. Bu pencerelerin bezemeleri sadece alt ve üst kısımdadır. Giriş sahanlığında, güneydoğu ve güneybatı odalarına açılan pencerelerin söveleri ile güney cephesine bakan pencerelerin söveleri de geometrik bezemelidir.

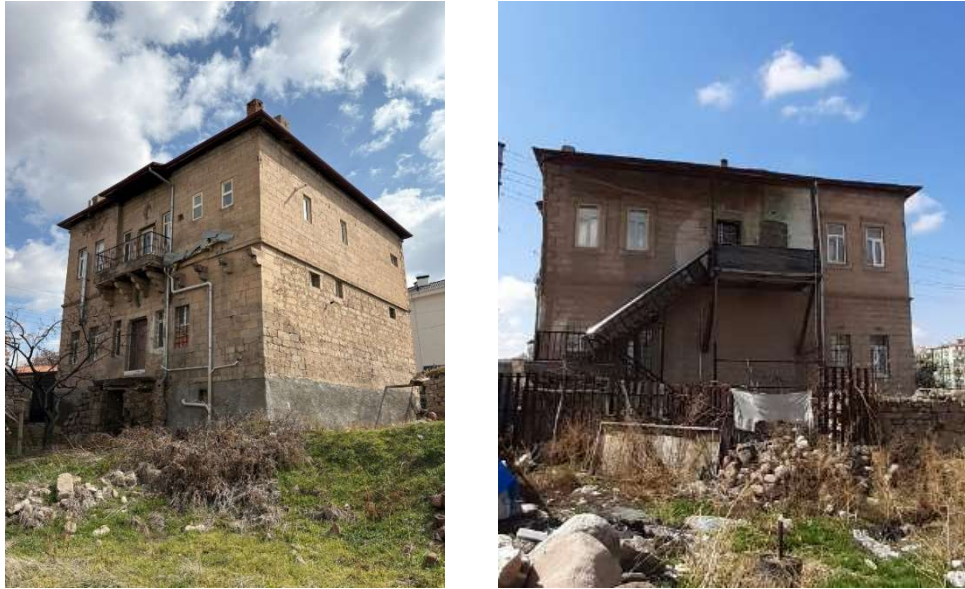
Şekil 7. Hacı Osman Ünsal Evi'nin kuzey ve doğu cephesi (Ata Ünsal, 2025; Ata Ünsal vd., 2023: 94)

Kuzeybatıda bulunan oda; kuzeyde bir ve batıda üst kısımda bulunan birer pencere ile aydınlatılmaktadır (Şekil 7). Mutlu (2022: 176), bu odanın kuzey duvarında iki pencere olabileceğini, böylece evin kuzey cephesindeki simetrisinin sağlanacağını düşünmektedir. Fakat bu durum ev sahiplerine sorulduğunda; evin bu kısmının özgün olduğu ve duvarda bir değişiklik yapılmadığı

söylenmektedir. Kuzeydoğudaki odada kuzeye ve doğuya bakan iki pencere bulunmaktadır. Bu odanın bu pencerelerinde söve yoktur. Ayrıca bu odanın güney duvarında boydan boya uzanan ahşap bir dolap bulunmaktadır. Sofanın güneydoğusundaki odanın doğu duvarında bulunan iki pencerede yine söve bulunmamaktadır. Bu odanın da kuzey duvarında boydan boya uzanan bir dolap bulunmaktadır. Güneybatı odasında ise banyo görevini gören gusülhane bulunmaktadır (Mahmut Ünsal, Kişisel Görüşme, 2023). Ayrıca bu oda güneyde iki, batıda bir ve giriş sahanlığına bakan tek penceresi bulunmaktadır. Sofanın kuzey ucunda ise taş basamaklı bir merdivenle bahçeye inilen, köşeleri söveli sade bir kapı bulunmaktadır. Bahçeye çıkış kapısının hemen üzerinde yine badem şeklinde tepe penceresi vardır.

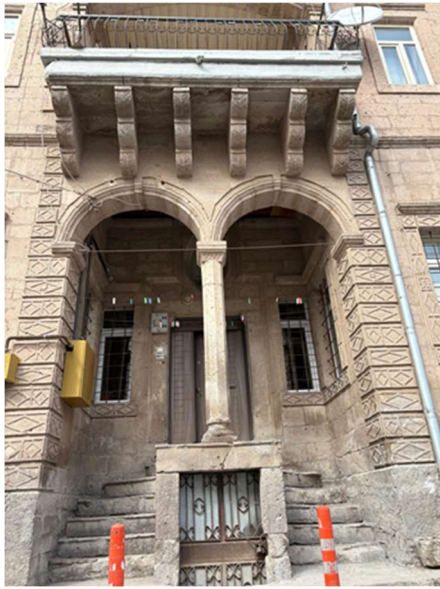
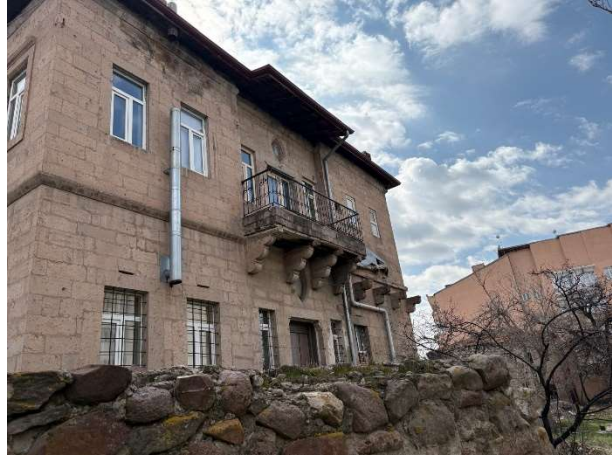
Şekil 8. Hacı Osman Ünsal Evi'nin güney ve batı cephesi payandaları (Ata Ünsal, 2025)

kullanılmıştır. Balkonun dışa taşan kısmı, basit bitkisel bezemeli altı adet taş payanda ile taşınmaktadır. Balkon bir sundurmayla örtülmüştür ve demir korkulukludur. Pencereilerin çevresi sade bir taş söve ile kaplanmıştır. Daha sade ve basit görünümlü olan kuzey cepheindeki balkon ise dört taş payanda ile taşınmaktadır. Balkonun üzeri sundurmayla örtülmüştür. Her iki balkonda da kapının üzerinde badem formunda tepe pencereleri bulunmakta ve her iki yanında sade dar birer pencereyle sofa aydınlatılmaktadır. Günümüzde kuzey cephede, balkonun altındaki payandalarla aynı yükseklikte bulunan dört taş payanda daha görülmektedir (Şekil 8). Bu nedenle, evin özgün halinde kuzey cephesindeki balkonun bu payandalar üzerinde batı köşesine kadar devam ettiği düşünülmektedir (Erdal, 2016: 87).

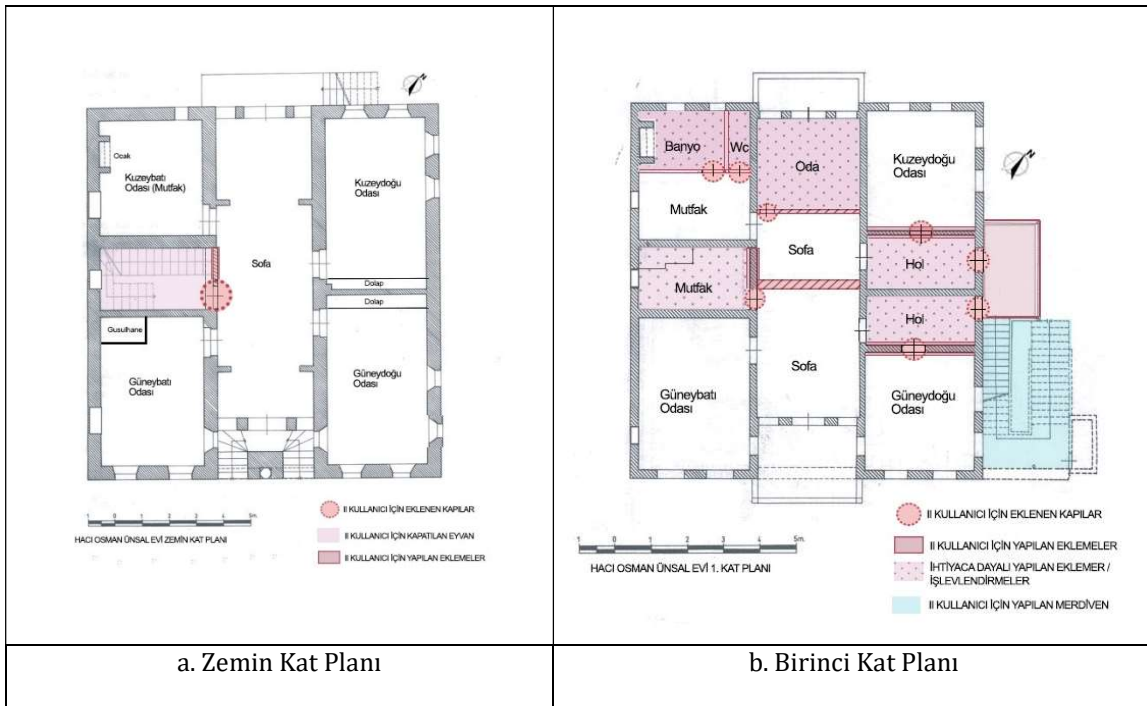
Şekil 9. Hacı Osman Ünsal Evi'nin I. Dönem kat planları ve yapılan değişikliklerin gösterimi (1960-1980) (Ata Ünsal, 2025: Erdal'ın 2000 yılına ait kat planlarından düzenlenmiştir.)

**I. Dönem (1960-1980)** olarak ele aldığımız bu evrede, evin zemin katı ile birinci katı birbirinden ayrılmıştır. Bu nedenle **zemin kat planında**, katları birbirine bağlayan ve içinde merdivenin bulunduğu eyvan, katların ayrı kullanımına bağlı olarak kapatılmıştır (Şekil 9). Zemin katta bulunan diğer odalar özgün işlevleriyle kullanılmaya devam etmektedir. Katlar arası bağlantının koparılmasıyla ayrılan **birinci kat planı** ise kendi içinde tekrar ikiye bölünerek ve yapılan eklemeler, boşaltma ve kapatma işlemleriyle iki farklı ailenin kullanımına uygun hale getirilmiştir. Bu nedenle özgün halinde bulunan ve her iki kat boyunca yükselen eyvan bu katta da kapatılmıştır. Birinci kata çıkış, doğu cephesine sonradan eklenen altta taş üstte ahşap basamaklı iki kollu muhdes bir merdivenle sağlanmıştır (Şekil 10). Bu düzenlemeler yapılırken iki farklı kullanıcı için iki ayrı giriş düşünülmüş, doğu duvarına iki farklı kapı açılmıştır. Girişler aynı ahşap merdivenin sahanlığına bağlanmıştır. Merdiven ve sahanlığın üstü tek eğimli ve kiremit kaplı bir sundurmayla örtülmüştür. İç mekânda da sofa taş bir duvarla ikiye bölünmüş ve sofanın doğu tarafındaki iki büyük oda da biri büyük diğeri küçük olmak üzere ikiye bölünmüş toplamda dört bölüme ayrılmıştır. Buradaki küçük bölmeler, giriş hollerini oluşturarak iki farklı haneye geçişi sağlamıştır.

Birinci hane evin kuzey tarafındadır. Kuzey yöndeki hanenin sofasının yine kuzey kısmı ahşap duvarla bölünerek odaya dönüştürülmüş ve odadan balkona geçiş sağlanmıştır. Kuzeybatıdaki oda, mutfak olarak kullanılmıştır. Muhtemelen banyo ve tuvalet olarak da yeniden düzenlenmiştir. İkinci hane ise evin güney tarafındadır. Kapatılan eyvan bu dönemde bu hanenin mutfağı olarak kullanılmaktadır. Bu evin gusülhanesi güneybatıdaki odadayken, tuvaleti hala dışardadır.

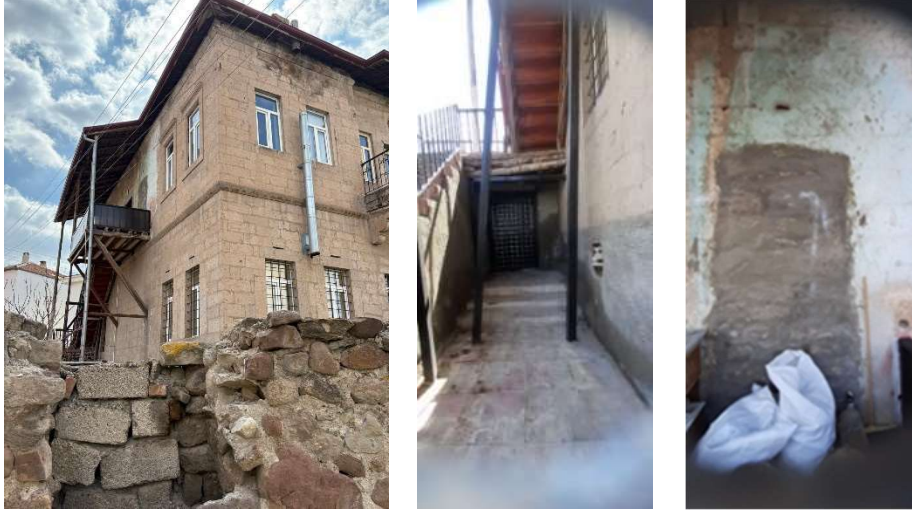
Şekil 10. Hacı Osman Ünsal Evi'nin doğu cephesine yapılan muhdes merdiven ve III. Dönemde doldurulan kapı (Ata Ünsal, 2025; Ata Ünsal vd., 2023: 94)

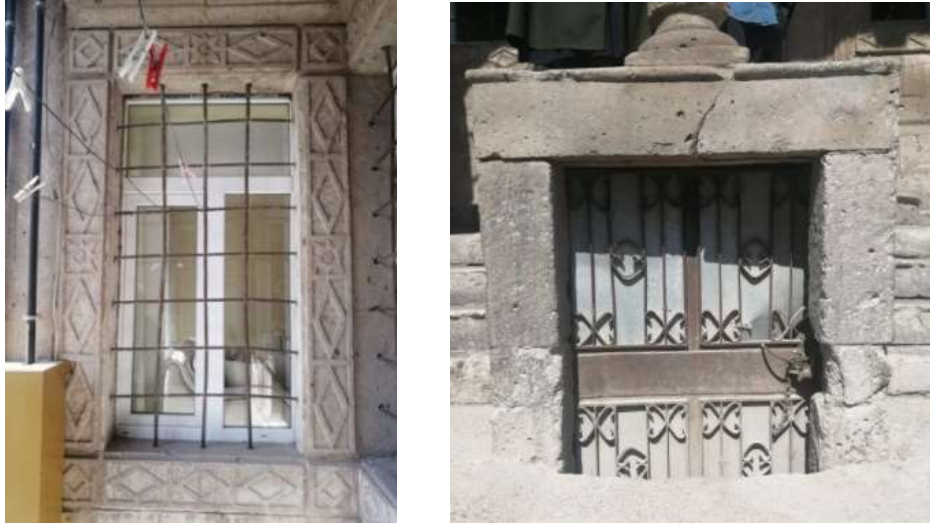
Şekil 13. Hacı Osman Ünsal Evi'nin PVC malzeme ile değiştirilen pencereleri ve giriş kotu altında kalan bodrum kat giriş kapısı (Ata Ünsal vd., 2023: 94)

Ayrıca evin giriş cephesindeki yol kotunun yükselmesi, su basmanın altında bulunan ve ana giriş cephesindeki bodrum kata erişimi sağlayan demir kapının görünürlüğünü azaltmıştır. Evin giriş kapısı özgün kalamamış, çelik kapıyla değiştirilmiştir. Evin özgün pencereleri de korunamayarak, PVC malzemeli pencereler ile değiştirilmiştir (Şekil 13).<sup>11</sup>

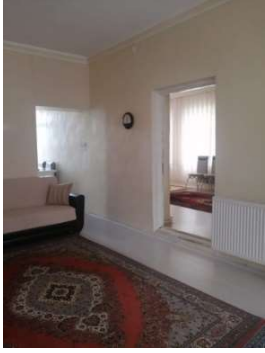
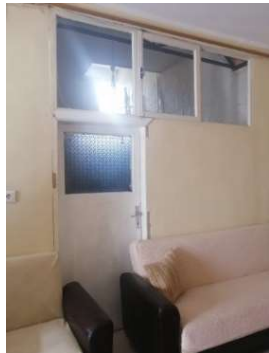
## EK-3: Konağın III. Dönem Zemin Kat İç Mekân Fotoğrafları (Ata Ünsal vd., 2023: 99)

| <b>a. Sofa</b> | <b>b. Sofa</b> | <b>c. Sofa ve Kapatılan Merdiven Eyvanı (Depo Kullanımı)</b> |

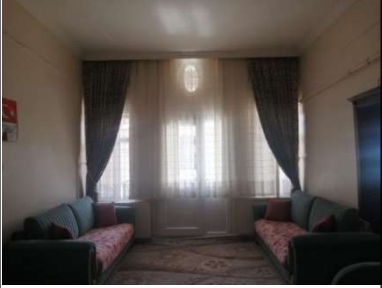
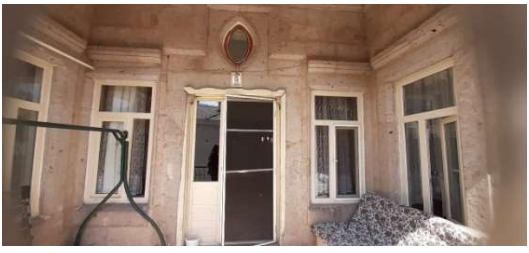
EK-4: Konağın III. Dönem Birinci Kat İç Mekân Fotoğrafları (Ata Ünsal vd., 2023: 100)

| <b>a. Giriş Holü</b> | <b>b. Sofa-Balkona Bakış</b> | <b>c. Kat Balkonu</b> |
