## Korozyon Etkisine Maruz Bırakılmış Betonarme Kirişlerin Eğilme Davranışı

### Flexural Behavior of Reinforced Concrete Beams Subjected to Corrosion

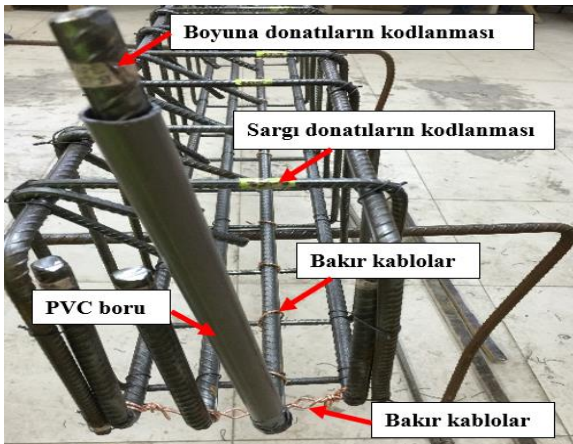
Şekil 5. Bakır tellerin boyuna ve sargı donatılarına bağlanması

Numuneler için beton yüzeyindeki noktasal paslanmayı önlemek ve akımın beton içerisine iletilmesini sağlamak amacıyla uzatılan ve beton dışında kalan çekme donatıları beton dökümü öncesi PVC borular ile izole edilmiştir (Şekil 5). Hızlandırılmış korozyon yöntemi kapsamında elektriksel akım devresini sağlayacak ve betonarme elemanlarının her bir yüzeyinde eşit pas oranlarının elde edilmesine imkân sağlayacak negatif yükleme, betonarme kirişlerini çevreleyen paslanmaz bakır levhalar ile sağlanmıştır. Şekil 5'te gösterildiği üzere, paslandırma sürecinde çekme donatısına bağlanan artı kutbun tüm boyuna donatılara ve etriyelere akımı daha iyi iletebilmesi için tüm boyuna donatılar ve boyuna donatıları saran enine donatıları birbirlerine bakır kablolar ile ayrıca bağlanmıştır.

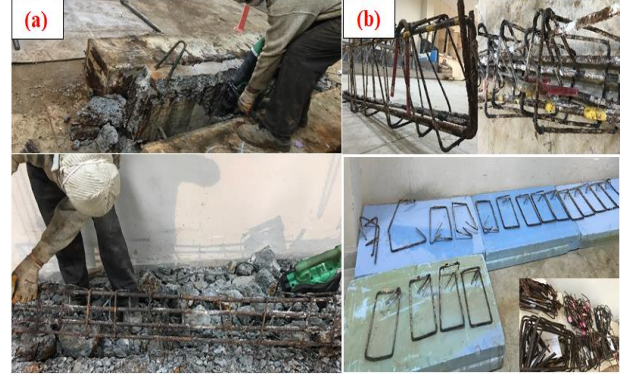
Şekil 6. Yükleme sonrası betonarme kirişlerinin kırılması: (a) beton kırım işleri; (b) betonarme kirişlerinden çıkartılan boyuna ve sargı donatıları

beton parçaları temizlenmiştir. Kimyasal temizleme işlemi için alüminyum bir havuz inşa edilmiş ve içerisine su kütlesinin %5'i kadar hidroklorik asit ilave edilmiştir. Donatılar hidrolik asitli suya daldırılmak suretiyle donatı yüzeyindeki pas ürünleri kaldırılmıştır. Şekil 6'da betonarme kirişlerinden çıkarılan donatılara, mekanik ve kimyasal temizleme işlemleri uygulama aşamaları gösterilmektedir.
