## Tabakalı Kompozit Malzemelerin Darbe Davranışının Deneysel Olarak İncelenmesi

Ümran ESENDEMİR<sup>\*1</sup>, Ali Yasin CANER<sup>2</sup>

## Experimental Investigations on the Impact Behavior of Laminated Composite Materials

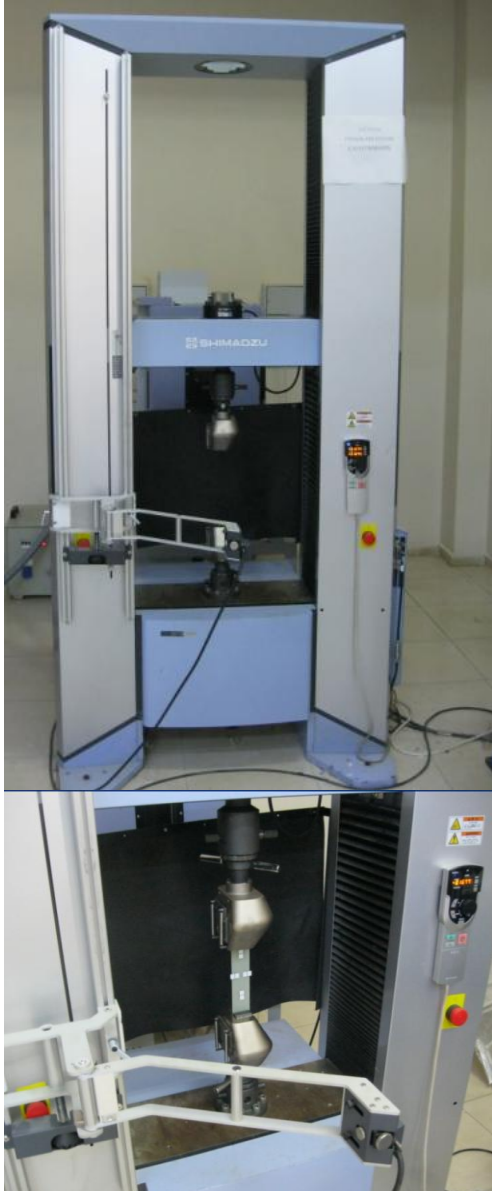
**Şekil 1.** Çekme cihazının genel görüntüsü ve çekme testi numunesinin test cihazına bağlanması

Darbe deneyleri için [+45/-45/0/90]<sub>s</sub> oryantasyon açısına sahip 8 tabakalı (ince) ve [(+45/-45)<sub>2</sub>/(0/90)<sub>2</sub>]<sub>s</sub> oryantasyon açısına sahip 16 tabakalı (kalın) kompozit malzeme ve ayrıca malzemenin mekanik özelliklerini belirlemek amacı ile [0]<sub>8</sub> tabakalı kompozit malzeme 9 Eylül Üniversitesi Makine Mühendisliği Kompozit Üretim Laboratuvarında üretilmiştir. Fiber malzeme olarak E-cam 300 gr/m<sup>2</sup> tek yönlü kumaş kullanılmıştır. Kullanılan fiber malzeme Metyx markadır. Reçine olarak Huntsman Epoxy Resin XB 3585 ve sertleştirici olarak ise Hardener XB 3486 kullanılmıştır. Hacimsel olarak epoksi ve sertleştirici olarak 100 birim epoksiye 32 birim sertleştirici kullanılmıştır. Kompozit malzeme üretim yöntemi olarak vakum infüzyon yöntemi kullanılmıştır. Kürleme işlemi 5 saat boyunca 100 °C' de yapılmıştır. Bu malzemenin mekanik özellikleri (Elastisite modülü, kayma modülü ve Poisson oranı) ASTM standartlarına uygun olarak tespit edilmiştir. Kompozit malzemenin mekanik özellikleri statik yük altında, çekme, basma ve kayma deneyleri yapılarak bulunmuştur. Çekme deneyi sonucunda E<sub>1</sub>, E<sub>2</sub>, ν<sub>12</sub> ve X<sub>t</sub>, Y<sub>t</sub> değerleri, basma deneyi sonucunda X<sub>c</sub>, Y<sub>c</sub> ve kayma deneyi sonucunda ise G<sub>12</sub> ve S değerleri bulunmuştur. Kompozit malzemenin mekanik özellikleri Tablo 1' de verilmiştir [13]. Şekil 1'de ise çekme cihazının genel görüntüsü ve numunenin test cihazına bağlanması görülmektedir.

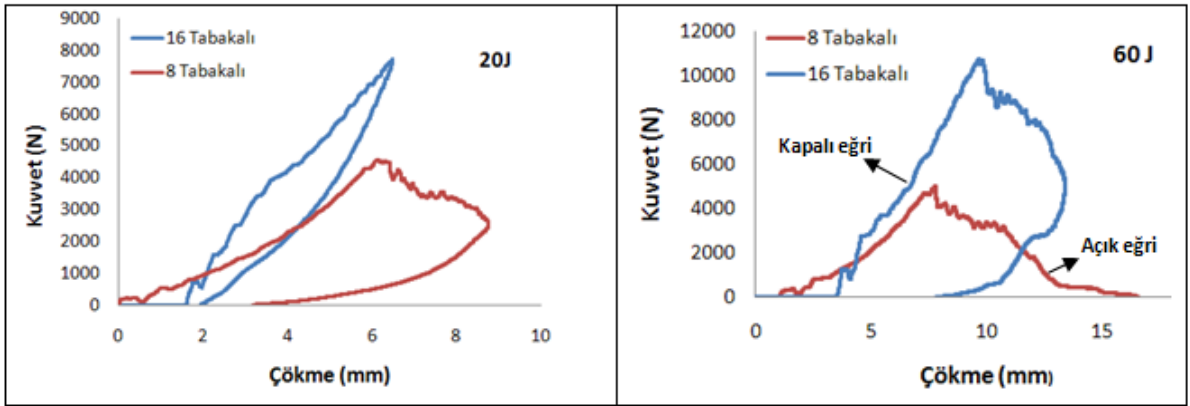
Şekil 7. 8 tabakalı ve 16 tabakalı numunelerin kuvvet-çökme eğrileri

Kuvvet-zaman eğrilerinde kapalı ve açık eğri olarak iki tip eğri biçimi bulunmaktadır. Kapalı eğri biçiminde uygulanan darbe enerjisi; numuneyi tam penetrasyon(girini) hasarına uğratmadığı için darbe ucu numuneden geri sekmektedir. Darbe ucunun numuneden geri sekmesi ile kuvvet-yer değiştirme eğrisi kapanır. Kısacası numune uygulanan darbe enerjisinin bir kısmını elastik enerji olarak harcayabilmektedir. Açık eğri biçiminde ise uygulanan darbe enerjisi numunenin tam penetrasyonuna neden olabilecek bir enerji seviyesidir ki bu enerji seviyesinde darbe yüklemesi sonrası darbe ucu numuneden geri dönemez [14]. Şekil 7'de iki farklı kalınlıktaki kompozit numunelerin kuvvet-çökme eğrileri gösterilmiştir. [15].

Şekil 7'den görülebileceği gibi 8 tabakalı numunelerde 20J için kapalı eğri görülürken, 16 tabakalı numunelerde ise hem 20J hem de 60J değerlerinde kapalı eğri olduğu gözlemlenmiştir. Bu da 8 tabakalı numunelerin daha çok hasara uğradığının göstergesidir. Ayrıca, 16 tabakalı numunelerin daha çok kuvvet taşıdığı da görülmektedir. Eğrinin kapalı olması vurucunun kompozit numune yüzeyinden geri sekme yaptığının ve numunenin daha az hasara uğradığının göstergesidir.

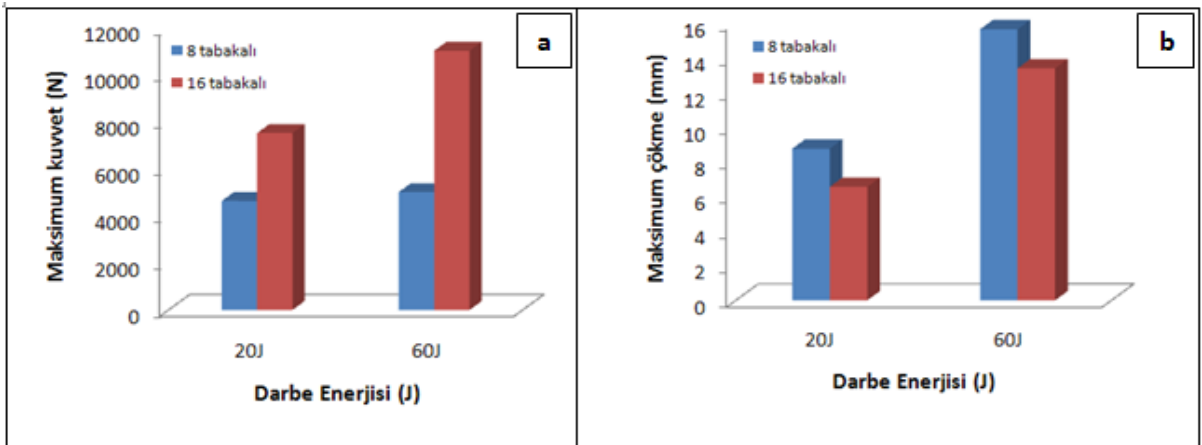
Şekil 8. 8 ve 16 tabakalı kompozitlerin farklı iki darbe enerjisine karşı (a) maksimum kuvvet, (b) maksimum çökme değerleri

Şekil 8'de 8 ve 16 tabakalı kompozitlerin darbe enerjisine karşı (a) maksimum çökme, (b) maksimum kuvvet değerleri verilmiştir. Şekil 8 (a) dan görüleceği üzere darbe enerjisi artışının maksimum kuvvet değerini artırdığı ve 16 tabakalı numunelerin yük taşıma kapasitelerinin daha iyi olduğu görülmektedir. Ayrıca darbe enerjisi arttıkça çökme değerleri artmaktadır (Şekil 8(b)). 8 tabakalı numunelerin çökme değerinin 16 tabakalı numunelere göre daha fazladır. Bu sonuçlar da literatürle uyum içindedir. Naik ve arkadaşları düşük darbe hızlarına maruz polimer matris kompozitlerin darbe davranışına plaka kalınlığının etkisini incelemişlerdir [16]. Plaka kalınlığı olarak 4.5 mm ile 8 mm arasında değişen kalınlıklar kullanılmıştır. Çalışma sonucunda plaka kalınlığı arttıkça çökmelerin azaldığını, yük taşıma kapasitesinin (maksimum kuvvet) arttığını belirtmişlerdir.

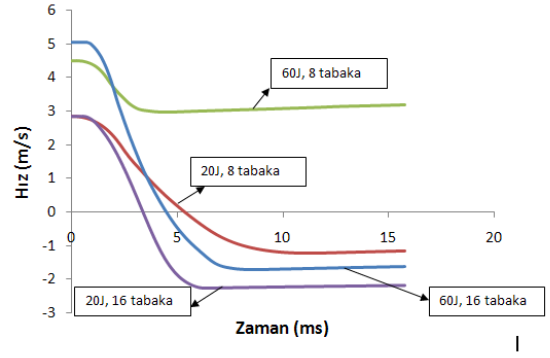
Şekil 9. 20J, 60J darbe enerjileri ve 8 tabakalı ve 16 tabakalı numuneler üzerinde gerçekleştirilen çarpma testleri için hız-zaman eğrileri

Şekil 9'da 20J ve 60J darbe enerjileri ve 8 ile 16 tabakalı numunelerin hız \_ zaman eğrisi verilmiştir. Hız \_ zaman değişimleri incelendiğinde zaman başlangıcında hızın maksimum olduğu ve zaman ilerledikçe hızın azaldığı görülmektedir. Maksimum çökme anında hız sıfırlanır. Eğer geri sekme varsa vurucunun hızı çarpma yönüne ters olduğu için negatif değer alır. Geri sekme olmazsa bu vurucunun numuneye saplandığını gösterir [17]. Buna göre 8 tabakalı numunelerde 20J için 16 tabakalı numunelerde ise 20J ve 60 J için geri sekme olduğu söylenebilir. 8 tabakalı numunelerde 60J için vurucunun belli bir hız ile kalınlık boyunca ilerlediği ve delinme durumunu göstermektedir. Şekil 10'da 20J ve 60J darbe enerjileri ve 8 ile 16 tabakalı numunelerin kuvvet \_ zaman eğrileri verilmiştir.

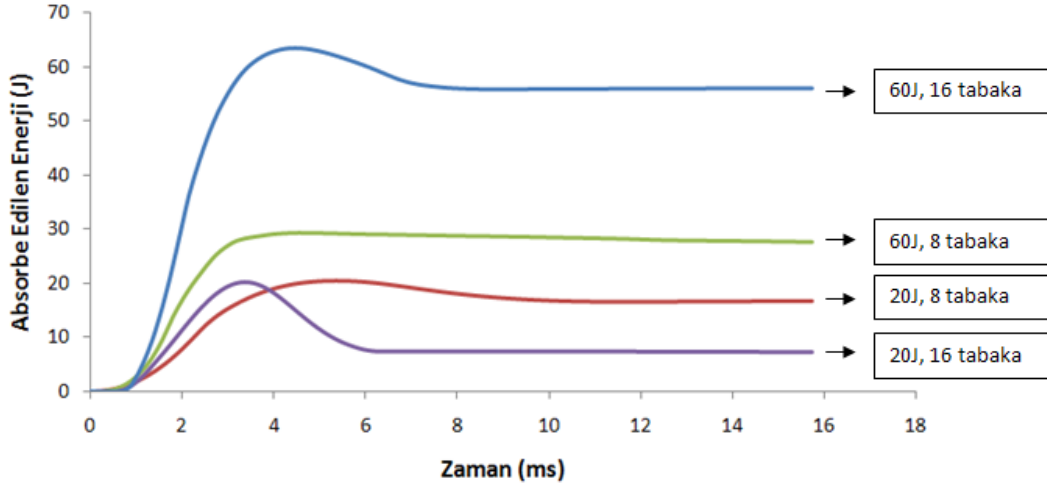
Şekil 11. 20J ve 60J darbe enerjileri altında 8 ve 16 tabakalı numunelerde absorbe edilen enerji - zaman eğrisi

Absorbe edilen enerji, kuvvet-çökme (F-d) eğrisinin altında kalan alandan hesaplanmaktadır. Vurucunun numune yüzeyinden geri sekmesi durumunda vurucunun sahip olduğu enerjinin hepsi numune tarafından absorbe edilemez. Absorbe edilemeyen darbe enerjisi de vurucunun numune yüzeyinden geri sekmesi için harcanır. Vurucunun numuneye saplanması durumunda ise vurucunun sahip olduğu darbe enerjisinin hepsi numune tarafından absorbe edilir ve eğrinin son kısmı hemen hemen yatay olarak devam eder. Vurucunun numuneyi delip geçmesi durumunda ise, vurucu ile numune arasındaki sürtünme kısmının altında kalan alanın da darbe cihazının programı tarafından hesaplanan absorbe edilen enerji miktarına katılmasından dolayı eğri yukarı doğru yönelmektedir. Bu sürtünme kısmının altında kalan alanın toplam absorbe edilen enerji miktarından çıkarılması gerekir [18].

Şekil 11'de 20J ve 60J darbe enerjileri ve 8 ile 16 tabakalı numunelerin absorbe edilen enerji-zaman eğrisi verilmiştir. Şekil 11'den görüleceği üzere 8 tabakalı numunelerde 20J için 16 tabakalı numunelerde ise 20J ve 60 J için geri sekme olduğu anlaşılmaktadır. 8 tabakalı numunelerde 60J için delinme ortaya çıkmaktadır.
