## BOLU/CLAUDIOPOLIS STADİON KAZISI VE KÖŞK (KONAK) HAMAMI\*

## BOLU/CLAUDIOPOLIS STADIUM EXCAVATION AND MANSION (PAVILION) BATH

**Abstract:** In this study, the mansion (pavilion) bath, which was encountered during the unearthing of a stadium from the Roman Period in Bolu Akpınar District in 2008 and unearthed during the excavations carried out by the Bolu Museum Directorate in 2022, was introduced and evaluated. The excavation process and structure were introduced in the first part of the study. In the second part of the study, the plan features of these structures, which were identified in Anatolia and referred to as mansion (pavilion) bath in the literature, were evaluated. Baths, which are an important element of water structures in Turkish architecture, are classified as public and private baths according to their functions and usage forms. Private baths, on the other hand, are called palace, dervish lodge, barracks or waterside, mansion (pavilion) baths depending on the status and use of the property they are located in. In many Anatolian cities, it is a common tradition for the notables of the city to have

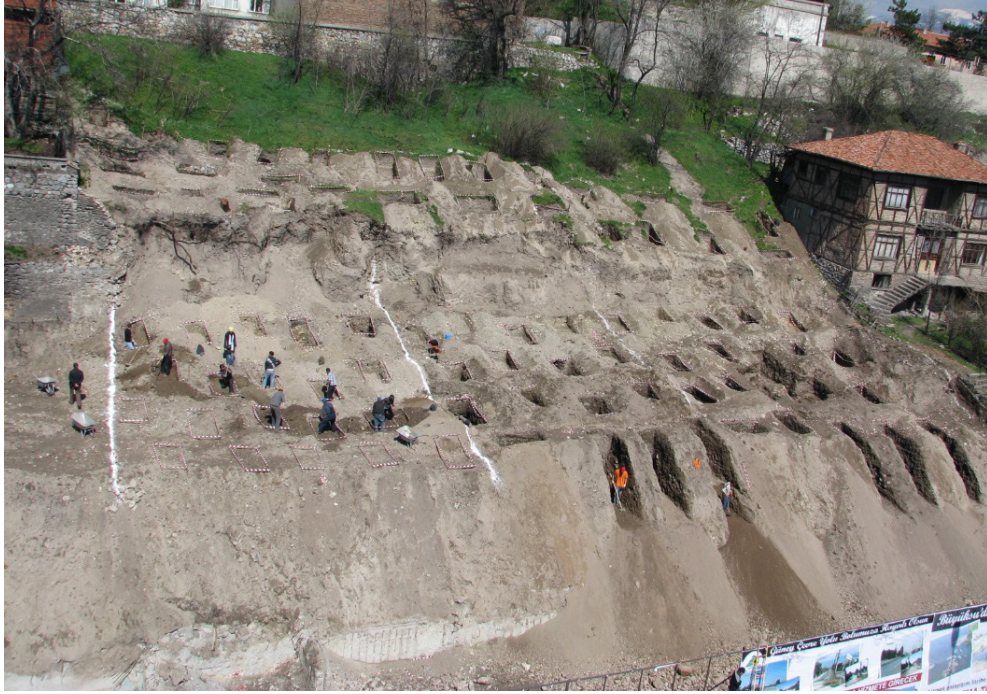
**Foto. 4.** Kazı alanında 2008 yılında açılan sondaj çukurları (Bolu Müze Müdürlüğü Arşivi)

Kazı çalışmalarında ilk olarak 1,5 m aralıkla, 1x1,5 m ölçülerinde, derinlikleri dolgu toprağına göre değişiklik gösteren 28'i 15, 23'ü 16, 33'ü 17 ve 29'u ise 18 numaralı parselde olmak üzere

toplam 113 adet sondaj çukuru açılmış, sondaj çukurlarında duvar kalıntıları ve oturma sıraları tespit edilmiştir (Foto. 4-6).

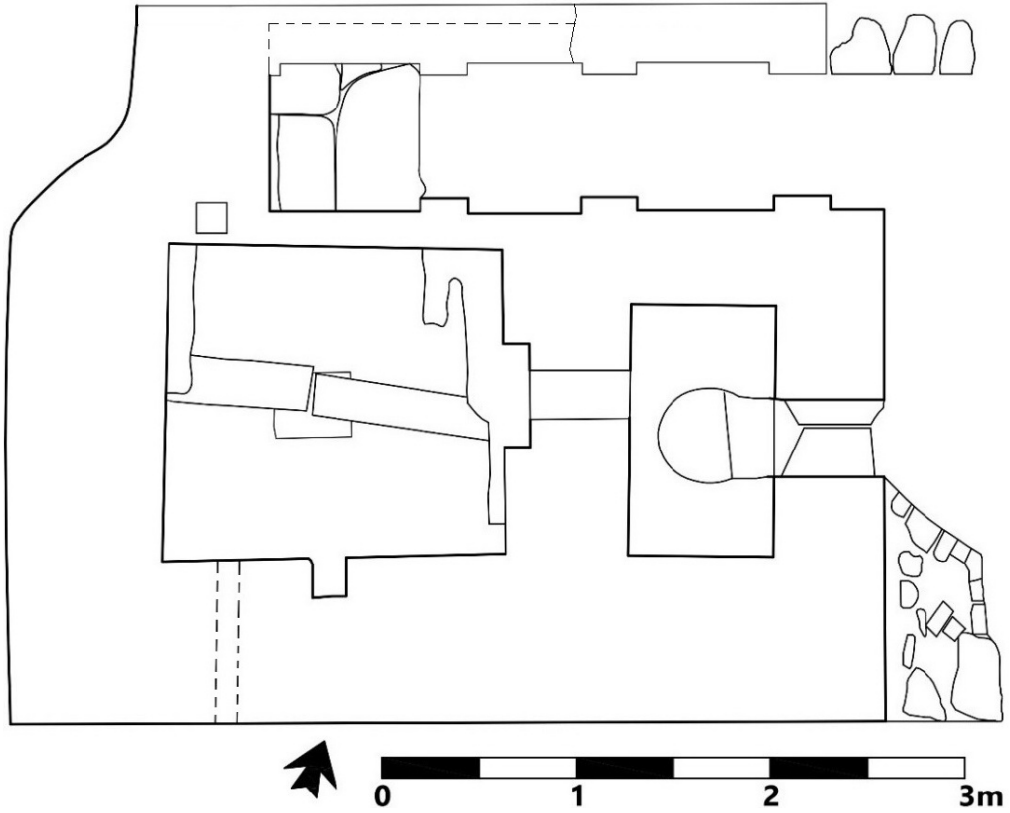
**Şekil 3.** Hamam sıcaklık seviyesindeki planı

Hafif güneye eğimli olarak doğu-batı doğrultusunda, stadionun oturma sıralarına paralel uzanan yapı kalıntısı mevcut haliyle 5,06 m x 3,60 m ölçülerinde dikdörtgen planlıdır. Kazı sonrası tespit edilen planına göre yapı kuzeydeki soyunmalık (1), soyunmalığın güneybatısındaki sıcaklık (2) ve güneydoğusundaki su deposu ile ocak (3) bölümlerinden oluşmaktadır (Şekil 3, Foto. 12-14).<sup>5</sup>

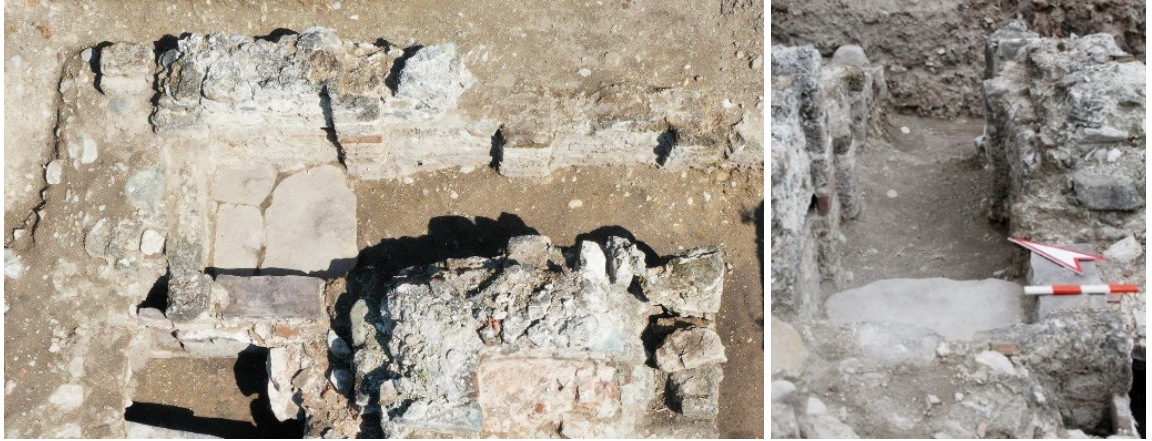
**Foto. 15-16.** Soğukluk bölümünün güneyden görünümü

Soyunmalık 288x76 cm ölçülerinde ve doğu-batı yönünde dikdörtgen planlıdır. Girişi doğu duvardaki içe profilli açıklıktan sağlandığı tespit edilen soyunmalık; kuzey ve güney duvarlarına karşılıklı yerleştirilmiş ikişer duvar payesi ile orta kısımdaki daha küçük üç bölüme ayrılmıştır. Soğukluk zeminin sal taşlarıyla döşeli olduğu doğu duvarı önündeki yaklaşık 80 cm'si günümüze ulaşmış olan kaplamalardan anlaşılmaktadır. Soğukluk mekanının güney duvarında zeminden yaklaşık 34 cm yükseklikte 23 cm eninde ve 11 cm yüksekliğinde içerisine künk yerleştirildiği anlaşılan bir kanal mevcuttur (Foto. 15-17).

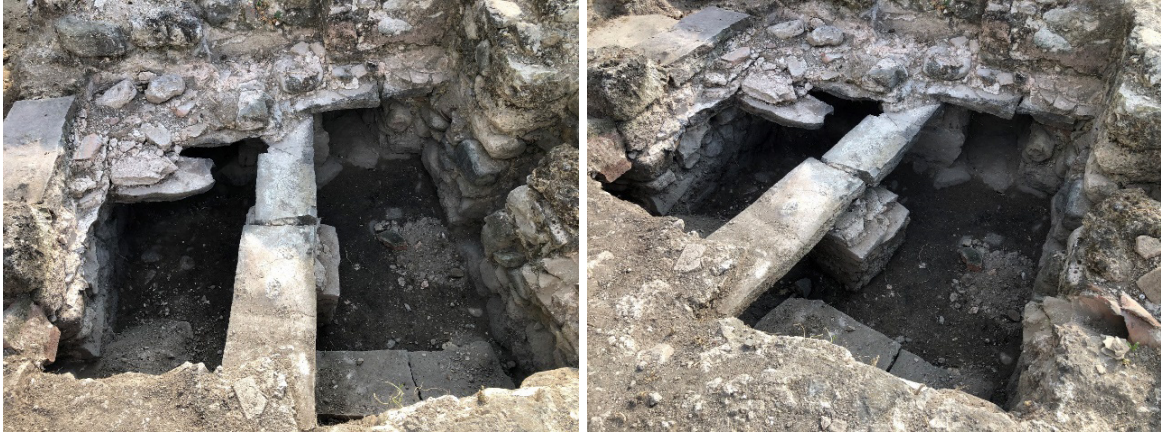
**Foto. 18-19.** Sıcaklık bölümünün doğu ve batıdan görünümü

Soyunmalığın güney duvarının doğusunda yer alan kapı açıklığından girildiği anlaşılan sıcaklık bölümünün güney duvarı 177, kuzey duvarı 171, batı duvarı 163 ve doğu duvarı 156 cm ölçülerinde olup yamuk planlıdır. Sıcaklığın yaklaşık orta kısmında 38x33 cm boyutlarında yaklaşık dikdörtgen planlı bir ayak yer almaktadır. Kalan izlerden ve in situ olarak tespit edilen sal taşlarından sıcaklık zemininin sal taşları ile kapatılarak cehennemlik oluşturulduğu görülmektedir. Mevcut izlere göre sal taşlarının üzerine harç ve tuğla karışımı bir blokaj yapılmıştır. Sıcaklığın kuzey duvarında eksenin batısında, güney duvarında ise yaklaşık ekseninde cehennemlik bölümüne kadar inen tüteklik kanalları vardır. Güney duvardaki kanalın sıcaklığa bakan yüzündeki taşları günümüze ulaşmamıştır (Foto. 18-20).

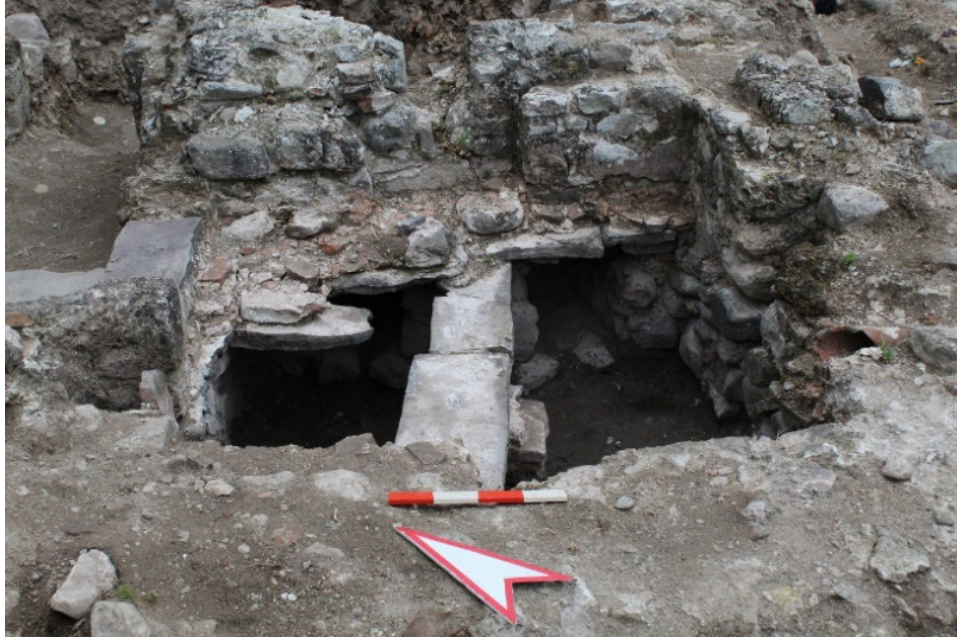
**Foto. 21.** Su deposundan sıcaklığa açılan kanal ve niş

Hamamın su deposu ve ocak bölümü sıcaklığın batısında olup altta ocak, üzerinde ise su deposu bulunmaktadır. Su deposu 129x75 cm ebatlarında olup kuzey-güney yönünde dikdörtgen planlıdır. Zemini tuğla blokajı olan su deposunun doğu duvarı ekseninde sıcaklığa açılan bir kanal bulunmaktadır. Bu kanal muhtemelen içerisinde bir künkle depodan sıcaklığa ısıtılan suyun nakledildiği kanal olmalıdır. Su deposunda bir kazan olması beklenmekle birlikte varlığına dair bir iz tespit edilememiştir (Foto. 21).

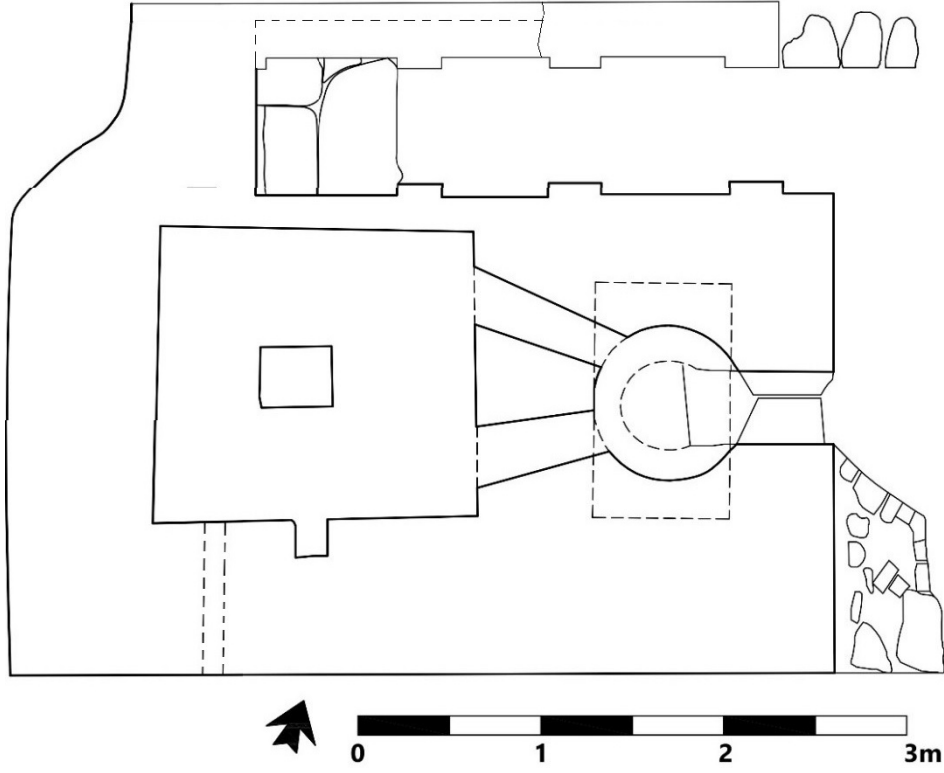
Şekil 4. Hamamın cehennemlik ve ocak seviyesindeki planı

Yapının ocak bölümü su deposunun tam altında olup, seviye olarak cehennemlik bölümü ile aynı seviyededir. Ocak doğu batı yönünde 60cm, kuzey-güney 48 cm boyutlarında olup doğu kısmı daireye yakın beyzi formdadır. Batı kısmı dikdörtgen biçimli bir açıklıkla dışarıya açılmaktadır. Üzeri kubbe şeklinde örtülü olduğu anlaşılan ocağın doğusunda V şeklinde kuzeye ve güneye doğru açılarak uzayan iki kanal ile cehennemlik bölümüne bağlanmıştır. Yanan ateşin dumanı cehennemlikteki tütekliklere bu iki kanalla ulaşmakta ve böylece hamamın ısıtılması da sağlanmaktadır (Şekil 4, Foto. 22-24).

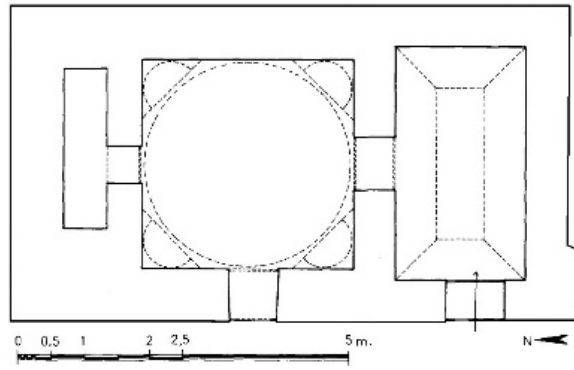
Şekil 5. Bolu'daki konak hamamının planı (Öztürk 1997)

Aşağıda sunacağımız bazı örnekler; Anadolu'nun birçok şehrinde, kentin ileri gelenleri tarafından konak veya köşklarinin bahçelerinde veya bünyelerinde hamam inşa ettirilmesinin yaygın bir gelenek olduğunu göstermektedir. Bu örneklerden biri Bolu'da tespit edilmiştir. Geç dönem Osmanlı eseri olduğu belirtilen hamam dikdörtgene planlı bir soyunmalık, bu mekânın kuzeyindeki kare planlı bir sıcaklık ile sıcaklığın kuzeyindeki su deposundan oluşmaktadır (Şekil 5)<sup>11</sup>.

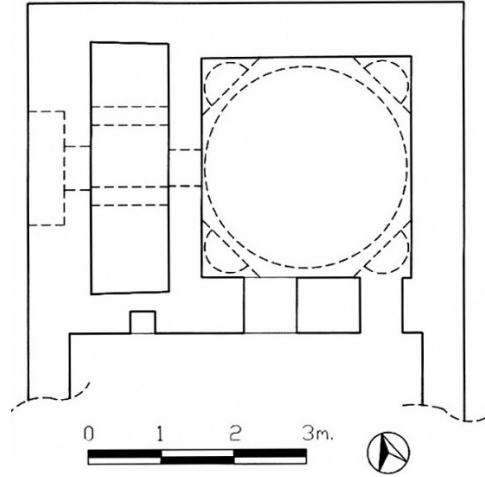
Şekil 6. Çanakkale Burhan Köyü Hamamı (Uysal 2014)

Benzer bir örnek Çanakkale'de yer alan ve Geç Osmanlı Dönemi'ne tarihlenen Burhan Köyü Hamamı'dır. Yapının soyunmalık mekânı günümüze ulaşmamıştır. Soyunmalığın kuzeybatısında kare planlı sıcaklık, kuzeydoğusunda ise dikdörtgen planlı su deposu mevcuttur (Şekil 6).

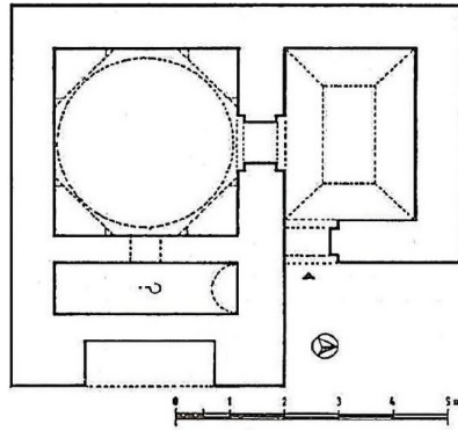
**Şekil 7.** Yozgat Lök Köyü Karaca Bey Konağı Hamamı planı (Kutlu 2022)

Yozgat'ta tespit edilen Lök Köyü Karaca Bey Konağı Hamamı bir diğer örnektir<sup>12</sup>. Yapı kuzeydeki dikdörtgen planlı soyunmalık, soyunmalığın güneyindeki kare planlı sıcaklık ve sıcaklığın doğusundaki su deposundan ibarettir (Şekil 7).

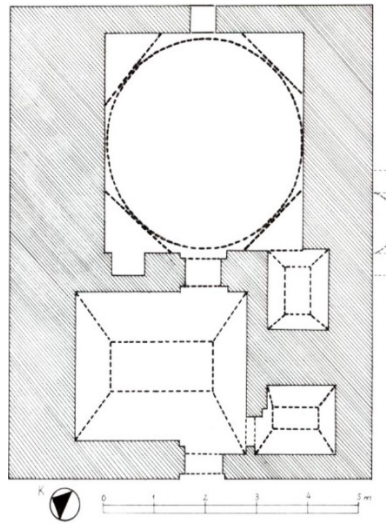
**Şekil 8.** Kayseri Tavlusun Bektaşoğlu Konağı Hamamı'nın planı (Aslan 2012)

Köşk veya konak hamamları Kayseri bölgesinde de yaygın olarak bulunmaktadır. Bu örneklerden biri Bektaşoğlu Konağı Hamamı'dır. Soyunmalık ve sıcaklık bölümlerinden oluşan yapının su deposu günümüze ulaşmamıştır. Bu yapıda diğer örneklerden farklı olarak soyunmalık bölümünün doğusunda küçük bir niş halinde tıraşlık, sıcaklık bölümünün güneydoğusunda ise küçük bir halvet hücresi bulunmaktadır (Şekil 8)<sup>13</sup>.
