Yığma Binalarda Deprem Performansının Belirlenmesi (Bayburt Korkut Ata Lisesi Örneği)

Determination of Earthquake Performance in Masonry Buildings (Bayburt Korkut Ata High School Example)

Ömer CAN^{1,a}, Halime YILDIZOĞLU^{2,b}

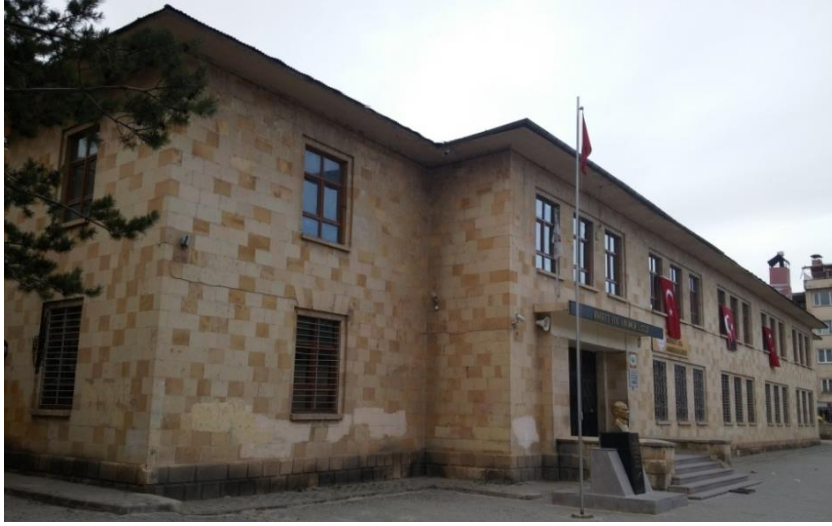
Şekil 1. Korkut Ata Lisesi Sol Görünüş (2016)

Bayburt ili Türkistan Caddesi Lise Sokakta bulunan Korkut Ata Lisesi 1943-1946 yılları arasında inşa edilmiştir. Sonraki yıllarda bu binaya bir ek bina yapılmıştır. Bu ek binanın yapım tarihi hakkında kesin bilgi elde edilmemiştir. Binanın onarım geçiren ve kullanım değişikliği olan bölümleri olmuştur. Yapılan incelemelerde sonradan yapılan değişikliklerin, binanın taşıyıcı sistemini etkilemediği belirlendiğinden, çizim ve hesaplarda dikkate alınmamıştır. Zemin ve bir normal kattan oluşan binanın iç ve dış duvarları Bayburt Taşı olarak bilinen doğal taş malzeme kullanılarak inşa edilmiştir. Dış cephe sıvanmıştır. Sadece ön cephe Bayburt Taşı ile kaplanmıştır.

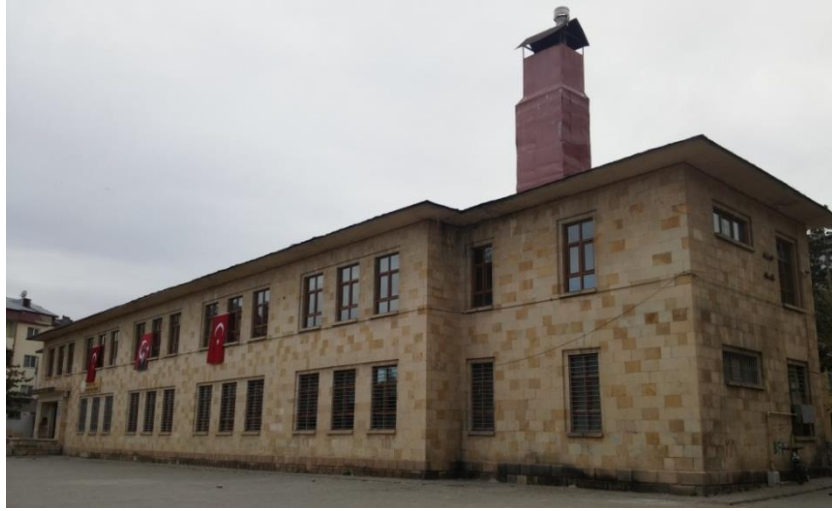
Şekil 2. Korkut Ata Lisesi Yan Görünüş (2016)
