## Ahlat Taşı ve Tarihi Yapılardaki Yeri: Kültürel Miras Açısından Bir Değerlendirme

*Ahlat Stone and Its Use in Historical Structures:  
An Assessment From the Perspective of Cultural Heritage*

Ogün Ozan VAROL

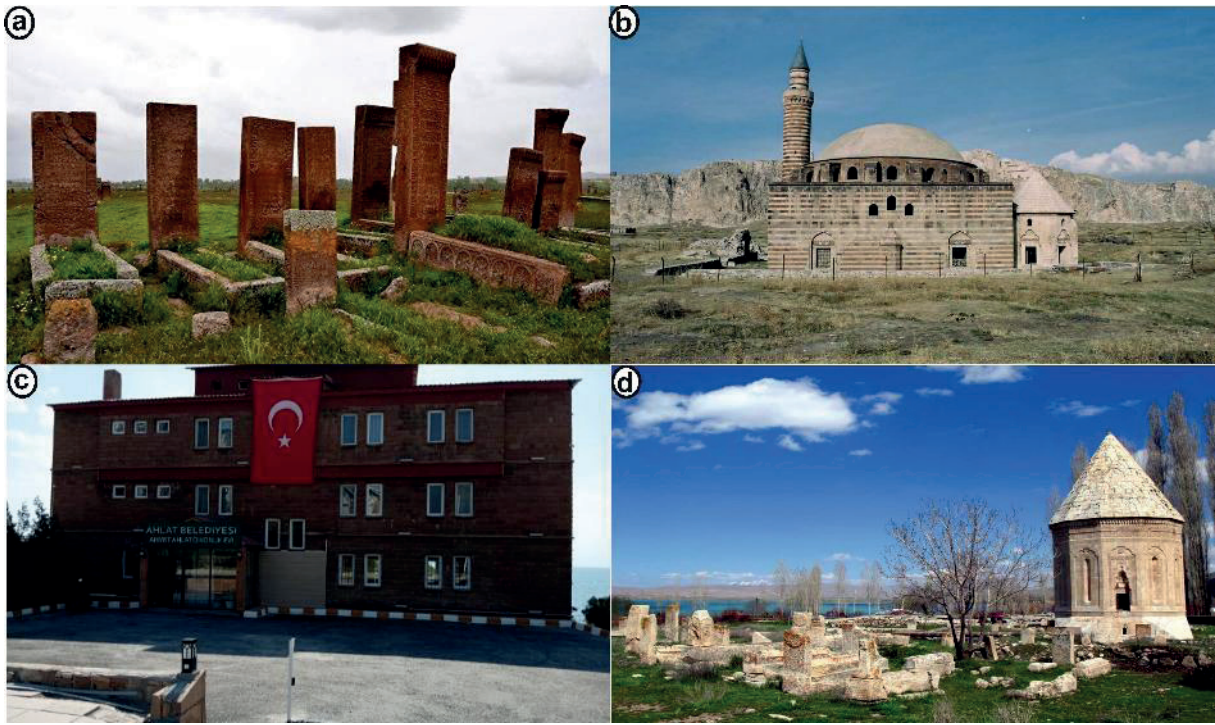
Doğal yapı taşları sundukları renk ve desenlerden dolayı geçmişten günümüze kadar yapılarda dekoratif amaçlar ile kullanılmaktadır. Van ve Bitlis bölgelerindeki tarihi yapılar incelendiğinde birçok tarihi yapıda Ahlat taşı olarak nitelendirilen ignimbiritlerin kullanıldığı görülmektedir (Şekil 1).

Şekil 1. Ahlat taşı kullanılarak yapılan tarihi ve modern yapılar a) Selçuklu mezarlığı (Van-Gevaş), b) Hüseyin Paşa camii (Van-Merkez), c) Ahlat Belediye binası (Bitlis-Ahlat), d) Halime Hatun türbesi (Van-Gevaş).

Figure 1. Historical and modern structures built using Ahlat stone: a) Seljuk gravestones (Van-Gevaş), b) Hüseyin Paşa Mosque (Van-City Center), c) Ahlat Municipality Building (Bitlis-Ahlat), d) Halime Hatun Mausoleum (Van-Gevaş).

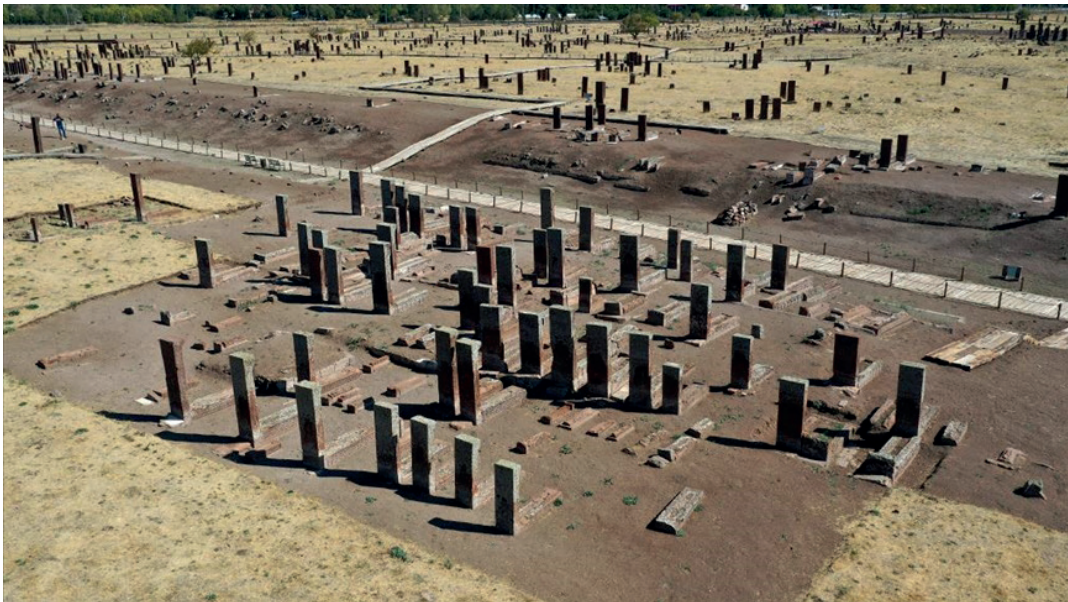
Şekil 3. Ahlat Selçuklu mezarlığı havadan görünümü.

Figure 3. Aerial view of Ahlat Seljuk cemetery.

İlçedeki en dikkat çekici tarihî alanlardan biri, İkikubbe Mahallesi ile Harabeşehir arasında yaklaşık 200 dönümlük bir alana yayılan Selçuklu Mezarlığıdır (Şekil 3).

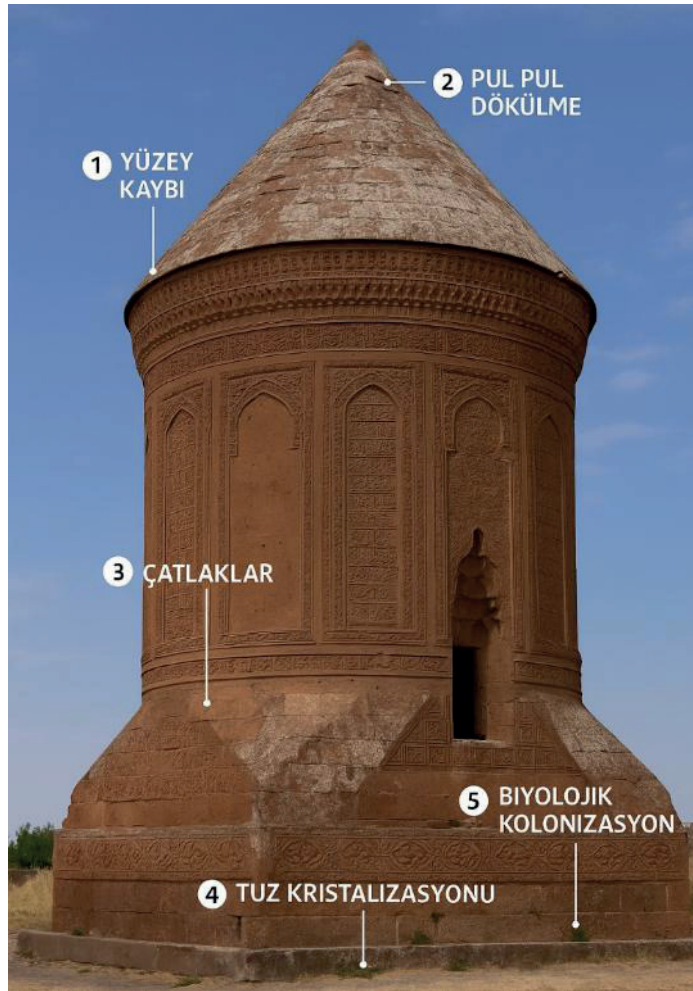
Şekil 7'de görüldüğü üzere, Ulu Kümbet'in taş yüzeylerinde farklı bozunma türleri aynı anda gözlenmektedir. Yapının kubbe kısmında

belirginleşen pul pul dökülmeler, Ahlat taşının yüksek gözenekliliği ve donma-çözünme döngülerine duyarlılığının bir sonucudur. Üst bölümlerdeki yüzey kayıpları, taşın estetik bütünlüğünü zayıflatmakta ve süsleme detaylarının silinmesine yol açmaktadır. Gövde yüzeyinde gelişen çatlaklar, hem taşın mekanik zayıflığını hem de iklimsel koşulların tetiklediği iç gerilmeleri yansıtmaktadır. Alt kısımlarda yer alan tuz kristalizasyonu, kapilarite yoluyla taşın içine taşınan çözeltilerin buharlaşması sonucu oluşmuş ve yüzeyde kabarmalara neden olmuştur. Aynı bölgede görülen biyolojik kolonizasyon (yosun ve liken oluşumları), taşın fiziksel ve kimyasal ayrışmasını hızlandırmaktadır. Bütün bu bulgular, Ulu Kümbet'in korunması için hem malzeme temelli hem de çevresel etkileri azaltmaya yönelik kapsamlı stratejilerin geliştirilmesini zorunlu kılmaktadır.

Şekil 7. Ulu Kümbet'te gözlenen başlıca bozunma türleri.

Figure 7. Main types of deterioration observed on Ulu Kümbet.
