## **Çanakkale Yöresi (KB Türkiye) Erenköy ve Güzelyalı Fosil Heyelanlarının Jeolojik ve Jeomorfolojik Analizi**

*Geological and Geomorphological Analysis of the Ancient Erenköy and Güzelyalı Landslides in the Çanakkale District, NW Turkey*

**Doğan Perinçek<sup>\*1</sup>**

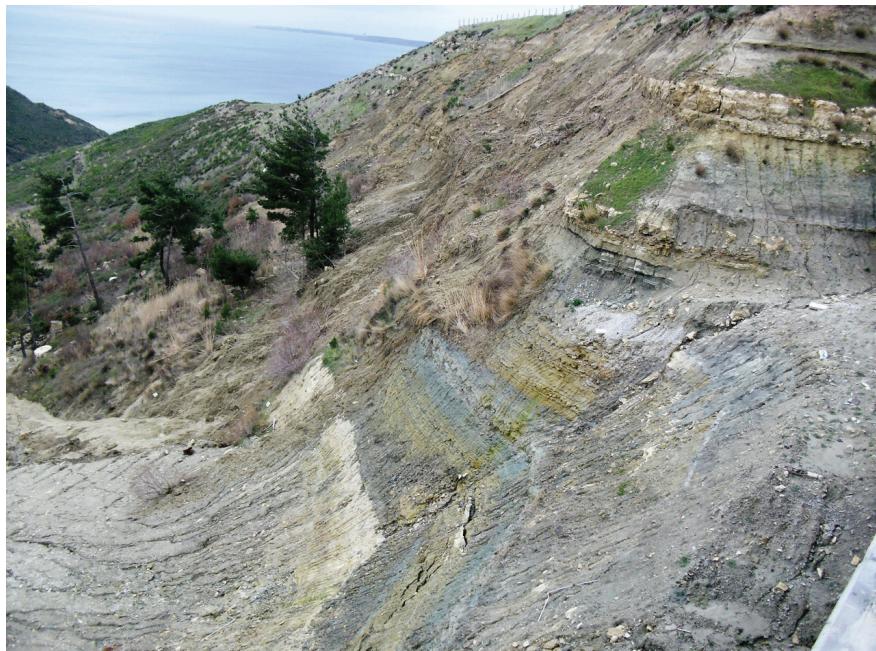
**Şekil 4.** Çamrakdere Formasyonu'nun Erenköy Viyadük'ü yakınında genel görünüsü. İstif genelde kumtaşı-silttaşı ardalanmalı çamurtaşısı ile temsil olunur. Kesitin üst kısmında ise kireçtaşısı katkıları görülür.

**Figure 4.** A general view of the Çamrakdere Formation is near Erenköy Viaduct. The sequence is generally represented by alternating sandstone-siltstone mudstone. Limestone interlayer's are seen on the upper part of the section.

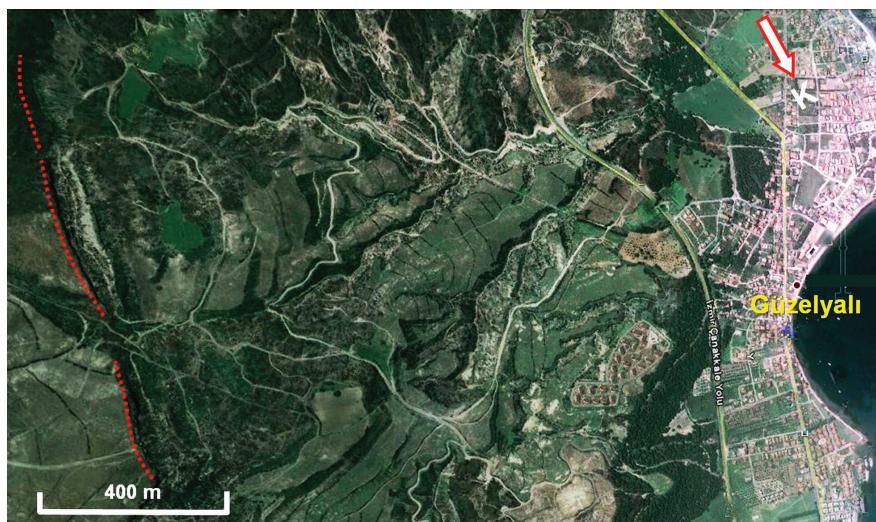
**Şekil 7.** Güzelyalı yakın doğusundaki, şekilde kırmızı noktalı çizgiyle işaretlenen taç kırığı uzunlukları 535m 345m arasında olan heyelanların GoogleEarth görüntüsü. Şekilde taç kırığının sağında kalan alanda heyelan döküntüsü düzensiz topografya ile temsil edilir. Heyelan döküntüsü 1875 ve sonrası yıllarda tekrarlanan heyelan ve aşınma ile bulundukları yerden kısmen uzaklaşmıştır. Güzelyalı deltası şekeiten sağ üst köşesinde yer almaktadır. Lokasyon için Şekil 6'a bakınız

**Figure 7.** GoogleEarth image is showing crown crack–main scarp (red dotted line) of landslides located near east of Güzelyalı. The main scarp length of the landslides is between 345m - 535m. Landslide debris located right of the red dotted line represented by irregular topography. Subsequent years of 1875, landslide debris partially has been removed by repeated landslide and erosion. The Güzelyalı delta is located at the upper right corner of the image. For location, see figures 6

1875 Depremi ve takip eden heyelanlar bölgenin morfolojisini önemli oranda değiştirmiştir (Şekil 6, 7, 8 ve 11). Takip eden yıllarda alanda süregelen erozyon heyelanın verilerini kısmen silmiştir. Çamraklıdere ve Kirazlı formasyonları kapsamındaki kolay aşındırılabilen kumtaşısı ve kilitası aşınmayı kolaylaştırmış ve heyelan döküntüsü kısmen heyelan alanından uzaklaşmıştır.

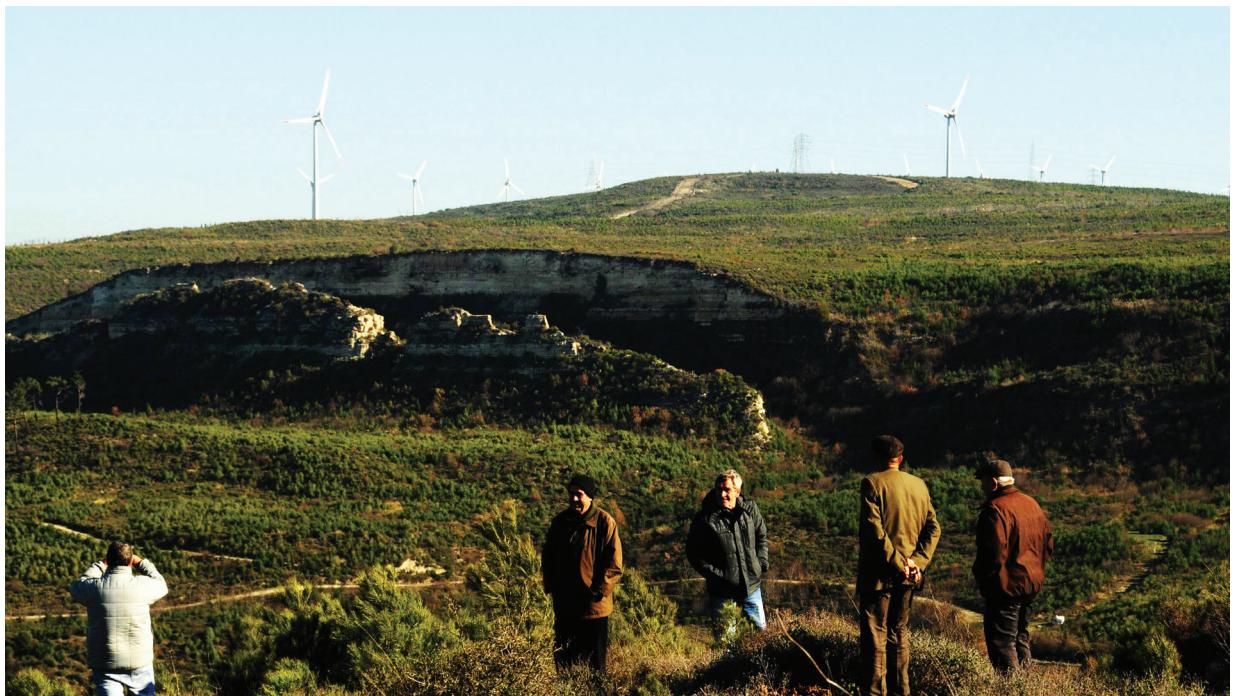
**Şekil 9.** Taç kırığı 535m uzunluğunda olan heyelanın yüksek açılı aynası ve baş kısmı görülmektedir. Şekilde görülen kireçtaşı bloğunun genişliği 385 m'dir. Lokasyon için Şekil 6 ve 7'ye bakınız.

**Figure 9.** 535 m long crown fracture, high angle scarp and head of the landslide are seen in photo. Limestone block seen in the figure is up to 385 meters across. For location, see figures 6 and 7.

Erenköy yakınındaki eski heyelanlarda yaklaşık 30-35 metre kalınlığındaki Alçıtepe Formasyonuna ait kireçtaşlı dilimi yerinden kopup ve irili ufaklı parçalara ayrılarak yamaç aşağıya kaymıştır, kaymanın olduğu yamaç 15 dereceden fazladır (Şekil 9, 10, 11, 12 ve 13a, b). Günümüzde kireçtaşlı blokları 1.2 km<sup>2</sup>'lik bir alana yayılmış olarak bulunmaktadır. Bazı blokların dağıldığı alanın genişliği 385 metreyi bulmaktadır (Şekil 9 ve 10).

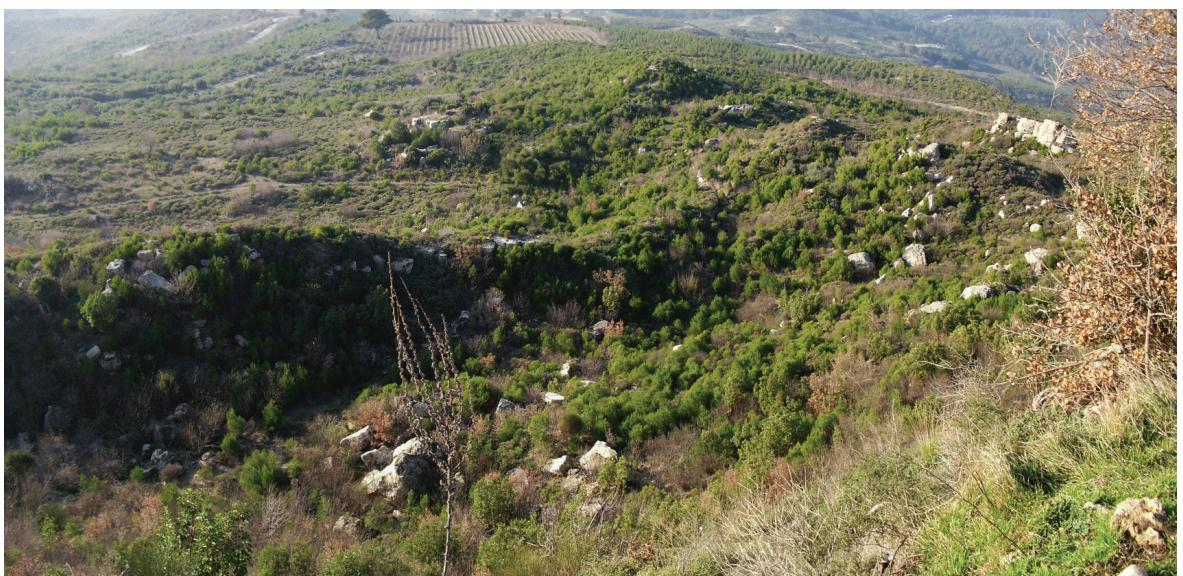
**Şekil 10.** Taç kırığı uzunluğu 345 m olan heyelanın ayak ve topuk kısmında, kayan kütlenin oluşturduğu düzensiz topografya belirgindir. Lokasyon için Şekil 6'a bakınız

**Figure 10.** Foot and toe area of 345 m long landslide showing irregular topography formed by the sliding mass is evident. For location, see figures 6

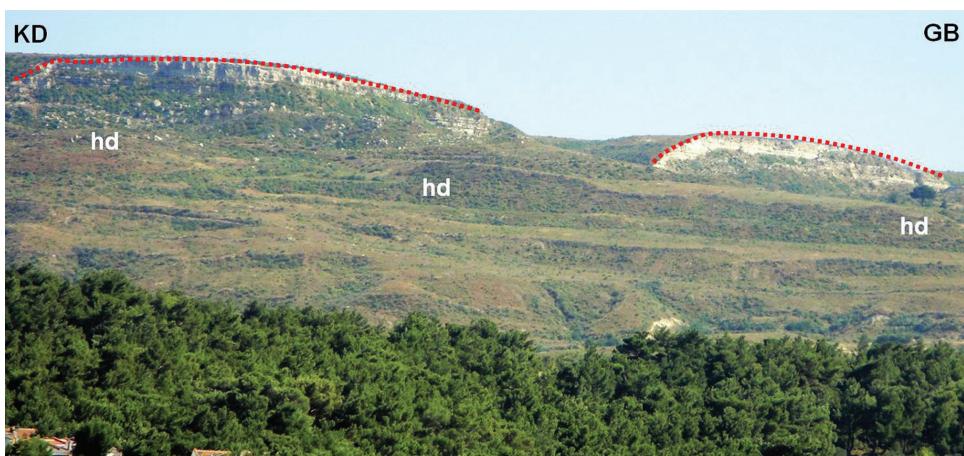
**Şekil 11.** 535 m. ve 345 m. uzunluğunda taç kırığı olan iki heyelanın kuzeybatıdan görünümü. Kırmızı noktalı çizginin alt kesimi ana aynayı, "hd" ise heyelan döküntüsünün yaygın bulunduğu alanları göstermektedir. Lokasyon için Şekil 6 ve 7 ye bakınız.

**Figure 11.** A view of two landslides with 535 meter and 345 meter long crown cracks from the northwest. Main scarp of the landslide located blow the red dotted line. "hd" indicates areas of landslide debris. For location, see figures 6 and 7.

heyelani göstermektedir. Buradaki heyelanlar dairesel kayma ile kaya devrilmesi türlerinin birleşimi olarak yorumlanabilir. Çalışma alanındaki heyelanın kayma ve birikme zonunda izlenen düzensiz topografya heyelandan 143 yıl geçmesine rağmen belirgindir (Şekil 11 ve 12).

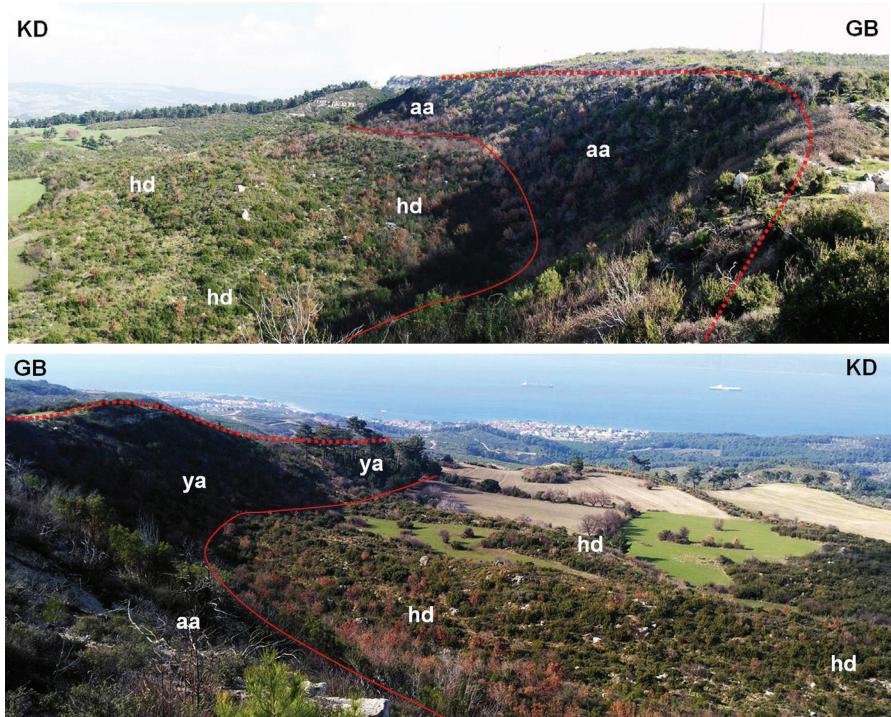
**Şekil 13a, b.** Fotoğraflarda (a; üsteki, b; alttaki) heyelanın taç, ana ayna ve yan aynası görülmektedir. Heyelan döküntüsü birikme alanında düzensiz topografya gelişmiştir. Kırmızı-çizgiler arasında kalan kesim “aa” ana aynayı ve “ya” yan aynayı, “hd” ise heyelan döküntüsünün yaygın bulunduğu alanları göstermektedir. Tarlaların olduğu alan heyelanın erozyondan korunmuş “ayak” kesimini temsil etmektedir. Lokasyon için Şekil 6 ve 8'e bakınız.

**Figure 13a, b.** The crown, main scarp and side scarp of the landslide are seen in the photographs(a ;top, b; bottom). An irregular topography developed in the accumulation area. Main scarp “aa” and side scarp “ya” of the landslide located between red lines. “hd“ indicates areas of landslide debris. The area where the farmland is located represents the “foot” section of the landslide. For location, see figures 6 and 8.

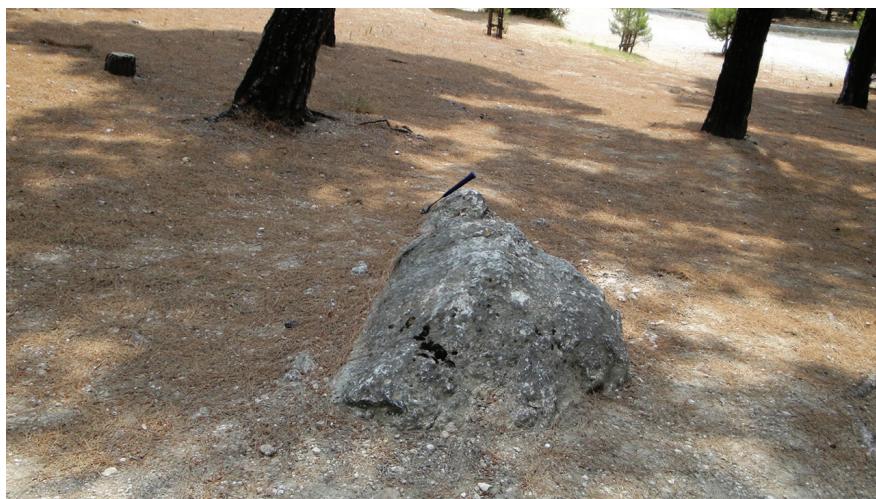
**Şekil 18.** Heyelan döküntüsü içinde Alçıtepe Formasyonuna ait değişik boyuttaki kireçtaşlı bloklarından birinin görüntüsü.

**Figure 18.** The limestone blocks seen in different sizes within the landscape debris belong to the Alçıtepe Formation.
