Fırat Üniversitesi Sosyal Bilimler Dergisi
The Journal of International Social Sciences

Cilt: 28, Sayı: 2, Sayfa: 15-41, TEMMUZ – 2018

BULANCAK'TA (GİRESUN) SEL VE TAŞKIN OLAYLARINA NEDEN OLAN PAZARSUYU, İNCÜVEZ, KARA VE BULANCAK DERELERİNİN MORFOMETRİK ANALİZLERİ

*Morphometric Analysis of Pazarsuyu, İncüvez, Kara and Bulancak Streams Which Cause
Flood and Overflow Events in Bulancak (Giresun)*

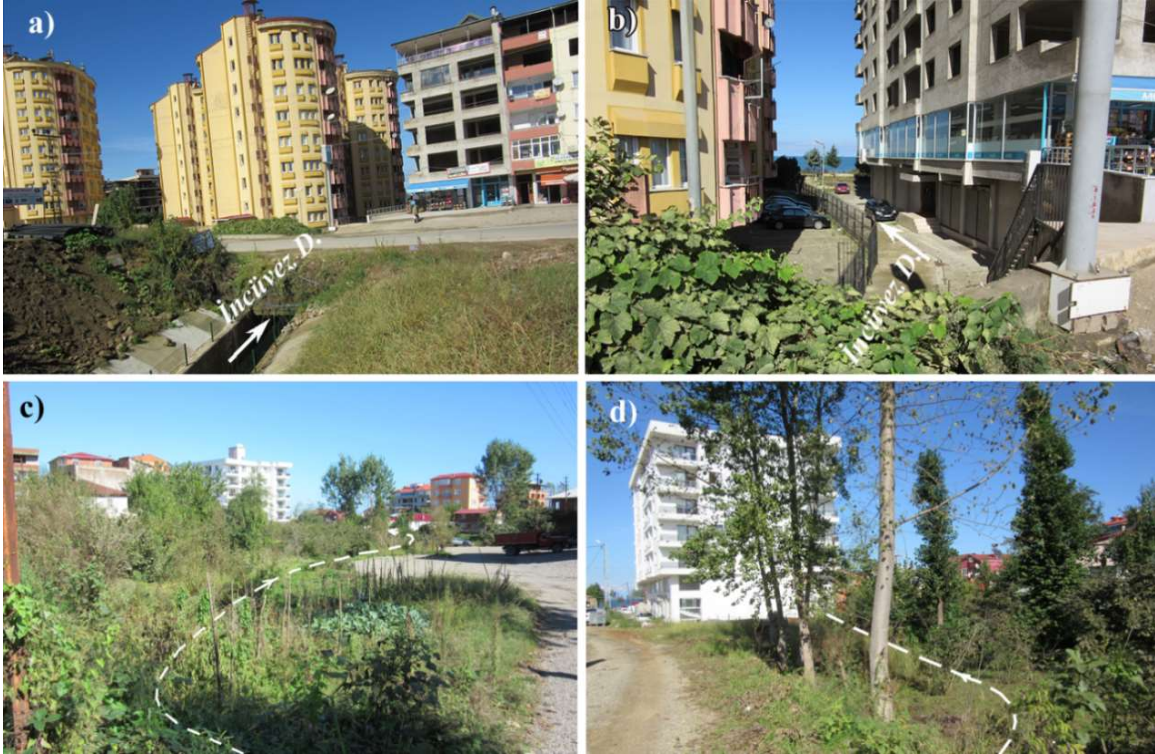
Foto 2. Pazarsuyu Deresi batısında Incüvez (a, b) ve diğer akarsu vadilerinde yapılan binalar (c, d). Aşağı havzada dere yataklarında mesken yapımı ve akarsuların kanala alınması sel ve taşkınlara neden olmaktadır.

müdahale sonucu doğal akış mecraları bozulmuş, bazı alanlarda eski dere yataklarına yerleşmelerin kurulması, afet boyutuna dönüşen sel ve taşkınların sayısının artmasına neden olmuştur (Foto 2).

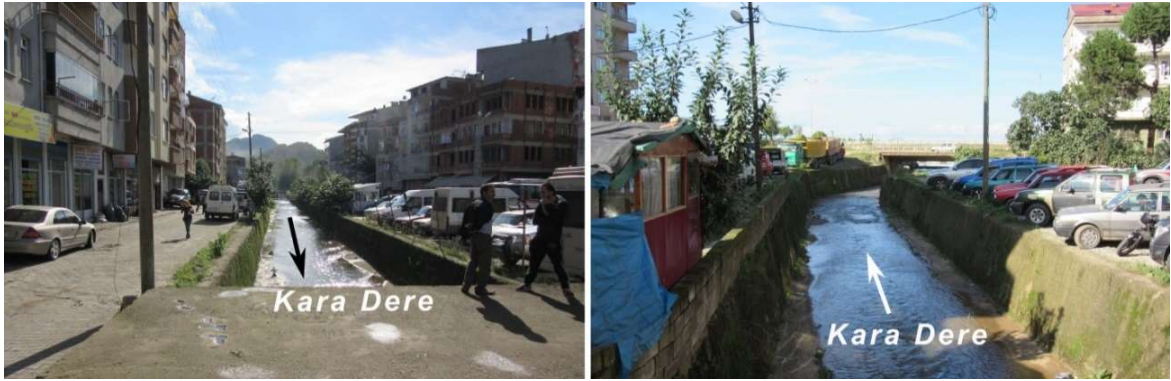
Foto 3. Kara Dere'nin Bulancak içerisinde kalan bölümü kanala alınarak yatağı daraltılmıştır. Bu müdahale nedeniyle şiddetli yağışların görüldüğü dönemde taşkınlar yaşanmaktadır.

İncüvez Dere dışında Kara ve Bulancak derelerinin yerleşme alanı içerisinde kalan bölümleri kanala alınarak yatakları küçültülmüş ve çok sayıda dirsek oluşarak doğal akış bozulmuştur (Foto 3, 4). Dere yataklarına yapılan bu müdahaleler nedeniyle akarsuların sel ve taşkın riski artmıştır.

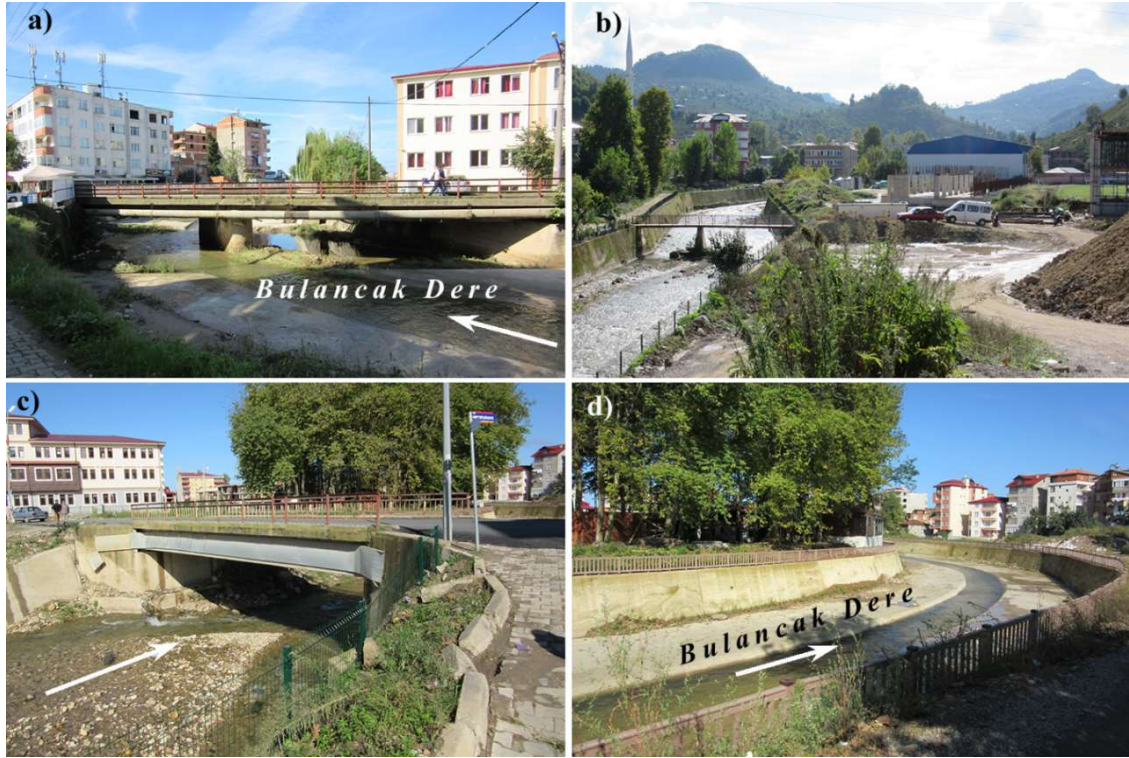
Foto 4. Bulancak'ta yerleşmeleri en fazla etkileyen Bulancak Deresi'nin yerleşme içerisinde kalan bölümündeki yapısal hatalar. a) Kanal üzerinde akışı yavaşlatan ve yatak profilini daraltan köprü, b) Yatak içerisinde yapılan bina ve tesislerin yatağı daraltması, c) Köprü yapımı için yatak daraltılması ve d) Kanallarda kavislerin varlığı sel ve taşkın riskini artırmaktadır.
