## TABAKALI CAM ELYAF/EPOKSİ KOMPOZİTLERİN DARBE DAVRANIŞININ DENEYSEL OLARAK İNCELENMESİ

## EXPERIMENTAL INVESTIGATION ON THE IMPACT BEHAVIOR OF LAMINATED GLASS FIBER/EPOXY COMPOSITES

Öndürücü, A., Karacan, A., (2018). Tabakalı Cam Elyaf / Epoksi Kompozitlerin Darbe Davranışının Deneysel Olarak İncelenmesi, *Journal of Engineering Sciences and Design*, 6(3), 435-447.

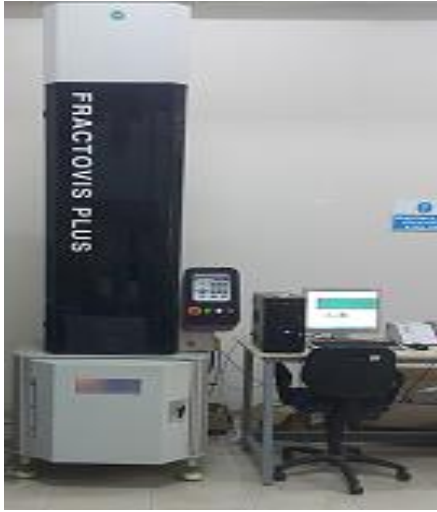
Şekil 2. Fractovis Plus darbe test cihazı

Üretimi yapılan plakaların kesimleri ve darbe testleri Dokuz Eylül Üniversitesi Makine Mühendisliği Bölümü Kompozit Araştırma Laboratuvarında yapılmıştır. Darbe testi için kompozit plakalar Rubi Diamant DS-300-1500 profesyonel kesme makinesi (sulu kesim) yardımıyla 150 mm x 100 mm ebatlarında kesilmiştir. Düşük hızlı darbe testleri oda sıcaklığında Fractovis Plus ağırlık düşürme test cihazında yapılmıştır (Şekil 2). Test cihazında bulunan ucu yarım küre şekline sahip olan vurucu 12.7 mm çapa sahiptir. Testler sırasında kullanılan vurucu kütlesi 4.926 kilogramdır.

Cihaz içerisindeki pnömomatik bir düzenek yardımıyla numunelerin ankastré sınır şartlarında darbe deneylerinin yapılması sağlanmıştır. Numuneler 10J, 20J ve 30J'lük üç farklı enerji seviyesinde darbe yüküne maruz bırakılmıştır. Visual Impact adlı bir yazılımla donatılan cihaz, zamana bağlı olarak vurucu ile numune arasında meydana gelen temas kuvvetini, vurucunun hızını ve numunenin çökme miktarlarını vermektedir. Darbe enerjilerine göre vurucunun numunelere ilk çarpma hızları 10J, 20J ve 30J için sırasıyla 2.02 m/s, 2.85 m/s ve 3.49 m/s'dir.

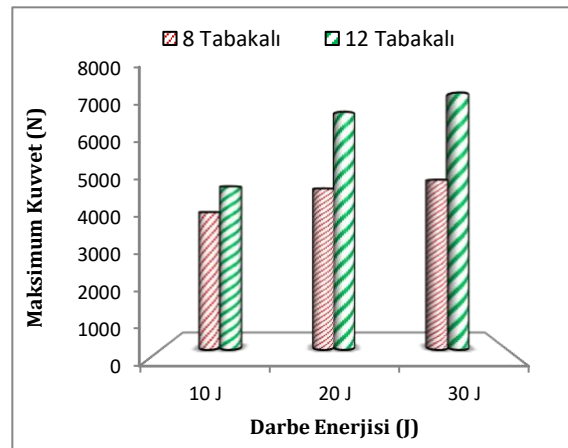
Tabaka kalınlıklarının darbe davranışı üzerine etkisini araştırmak amacıyla Şekil 5'te 8 tabakalı  $G_1^8$  ve 12 tabakalı  $G_1^{12}$  numuneleri için maksimum kuvvet-darbe enerjisi grafiği çizilmiştir. Şekilden darbe enerji değerlerinin artışı ile maksimum kuvvet değerlerinin de arttığı görülmektedir. Ayrıca 12 tabakalı numunelerin 8 tabakalı numunelere göre maksimum kuvvet değerlerinin daha fazla olduğu görülmektedir. 12 tabakalı numunelerin 8 tabakalı numunelere göre maksimum kuvvet değerlerindeki artış; 10J darbe enerjisi için %18,77 iken, 30J darbe enerjisi için %51,36'dır. Buradan hareketle 12 tabakalı numunelerin 8 tabakalı numunelere göre yük taşıma

kapasitelerinin daha yüksek olduğu sonucuna varılabilir. Elde edilen bu sonuç literatür ile uyum içindedir. Morais ve arkadaşları da, kompozit tabaka kalınlığının artmasıyla darbe direncinin arttığını belirtmişlerdir (Morais vd., 2005).

**Şekil 5.** 8 ve 12 tabakalı numuneler için maksimum kuvvet-darbe enerjisi grafiği  
Şekil 6'da 8 tabakalı  $G_1^8$  ve 12 tabakalı  $G_1^{12}$  konfigürasyonlarına ait kompozit numuneler için

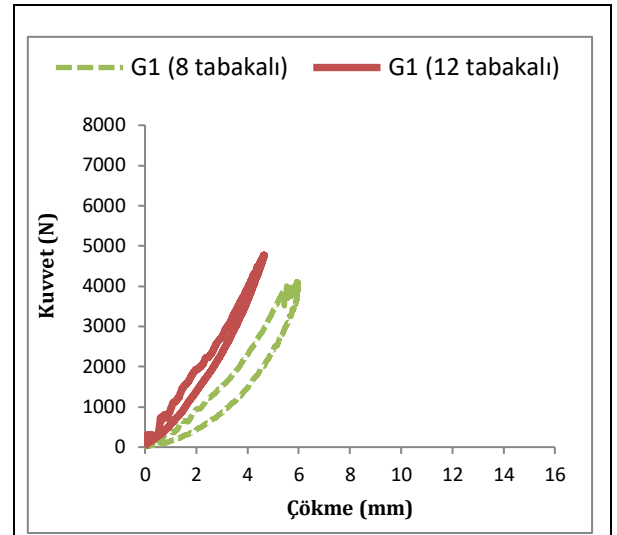
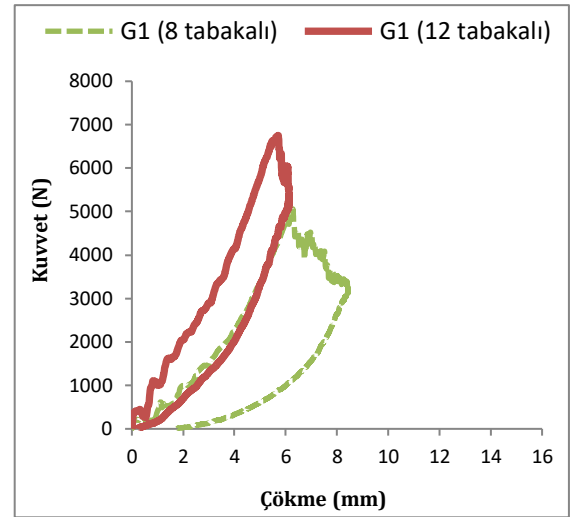
Şekil 7. 8 ve 12 tabakalı 1. grup numuneleri için kuvvet-çökme eğrileri

Şekil 7'de artan darbe enerjisine maruz  $G_1^8$  ve  $G_1^{12}$  numunelerinin kuvvet-çökme eğrileri verilmiştir. Bu şekilden 8 tabakalı  $G_1^8$  numunelerinde 10J ve 20J için kapalı eğri görülürken, 30J değerinde açık eğri meydana geldiği görülmektedir. Dolayısıyla  $G_1^8$  numunelerinde 10J ve 20J enerji değerleri için geri sekme davranışı, 30J enerji değerinde ise delinme meydana gelmiştir. 12 tabakalı  $G_1^{12}$  numuneleri için ise her üç joule (10J, 20J ve 30J) darbe enerji değeri için de kapalı eğri olduğu görülmektedir. Kapalı eğri vurucunun kompozit numune yüzeyinden geri sekme yaptığının ve numunenin daha az hasara uğradığının göstergesidir. Dolayısıyla 12 tabakalı numunelerde bütün joule değerleri için kapalı eğri olduğundan geri sekme davranışı meydana gelmiştir. Bunun yanısıra eğrilerden 12 tabakalı numunelerin 8 tabakalı numunelere nazaran daha fazla kuvvet taşıdığı, çökme değerlerinin de 8 tabakalı numunelere göre daha düşük olduğu görülmektedir. Dolayısıyla aynı joule değerleri için 12 tabakalı numuneler 8 tabakalı numunelere nazaran daha az hasara uğrarlar.

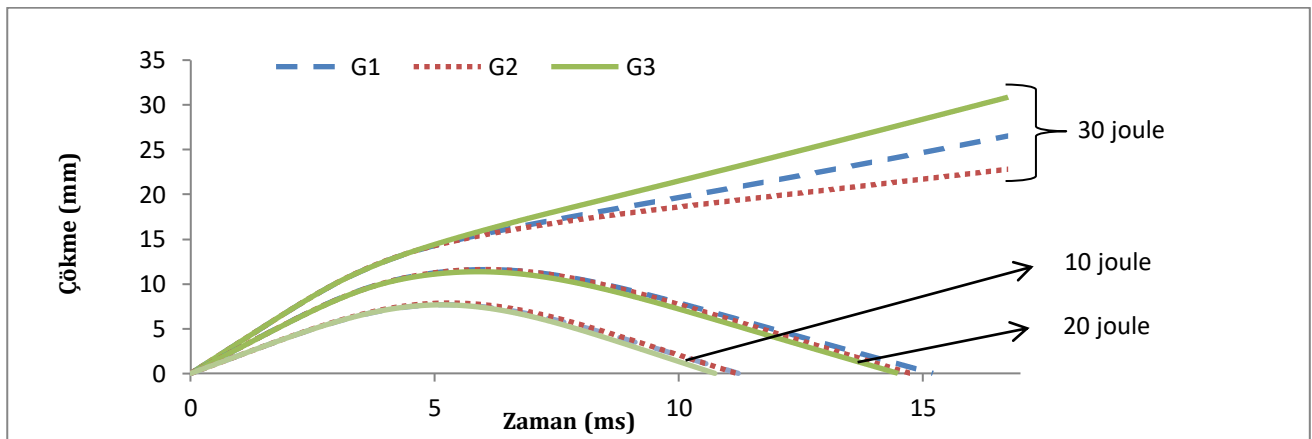
Şekil 9. Farklı oryantasyon açlarına sahip 8 tabakalı numunelerin çökme-zaman eğrileri

Şekil 9'da farklı oryantasyon açlarına sahip  $G_1^8$ ,  $G_2^8$  ve  $G_3^8$  konfigürasyonlarına ait numunelerin çökme-zaman eğrileri verilmiştir (Karacan, 2018). Şekilden görüleceği üzere  $G_1^8$ ,  $G_2^8$  ve  $G_3^8$  numunelerinde 30J darbe enerjisi altında delinme meydana gelirken, 10J ve 20J darbe enerjileri altında geri sekme meydana gelmiştir. Ayrıca 30J darbe enerji seviyesinde  $[0^\circ/90^\circ/$

$0^\circ/90^\circ]_s$  dizilimine sahip  $G_1^8$  numunesinde meydana gelen çökmenin,  $[0^\circ/30^\circ/60^\circ/0^\circ]_s$  dizilimine sahip  $G_3^8$  numunesinden az,  $[0^\circ/90^\circ/90^\circ/0^\circ]_s$  dizilimine sahip  $G_2^8$  numunesinden ise fazla olduğu görülmektedir. Bu durumda en büyük çökme miktarı  $G_3^8$  numunesinde meydana gelmiştir.

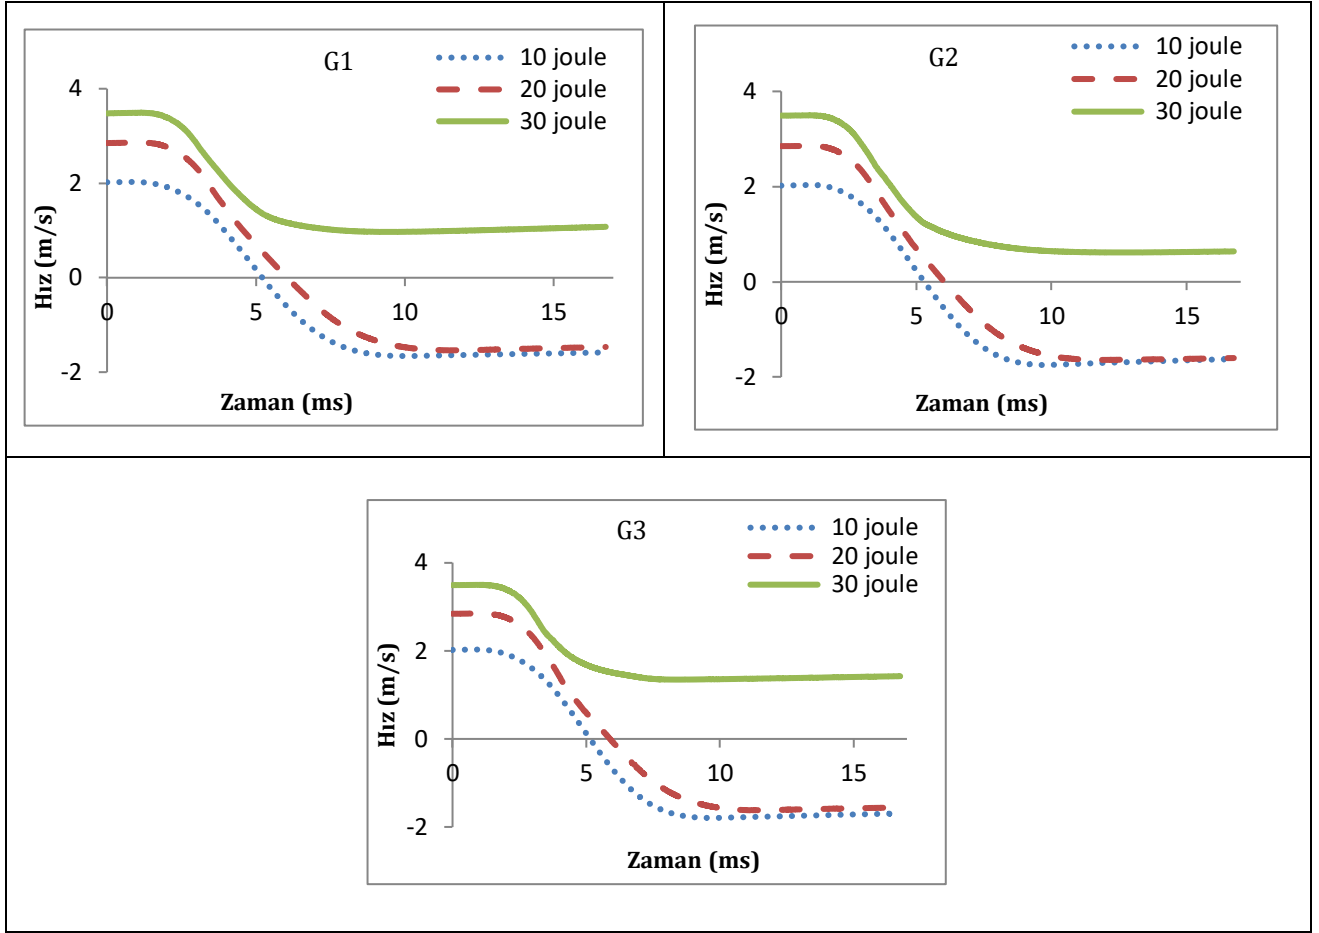
Şekil 10. Farklı oryantasyon sahip 8 tabakalı numunelerin hız - zaman eğrileri

Şekil 10'da  $G_1^8$ ,  $G_2^8$  ve  $G_3^8$  numuneleri için 30J darbe enerji değerinde belli bir hız ile numuneye saplanıp kalınlık boyunca ilerleyen vurucunun hızı sürtünmeden dolayı yavaşlamıştır. Bu yavaşlamadan dolayı geri sekme meydana gelmemiş, numune delinme davranışı göstermiştir. 10J ve 20J darbe enerji değerlerinde ise ilk başta belli bir hızla sahip olan vurucunun numune ile ilk temasından sonra hızı azalmıştır ve yukarı doğru hareket eden vurucunun negatif bir hız değeri alması ile geri sekme meydana gelmiştir.

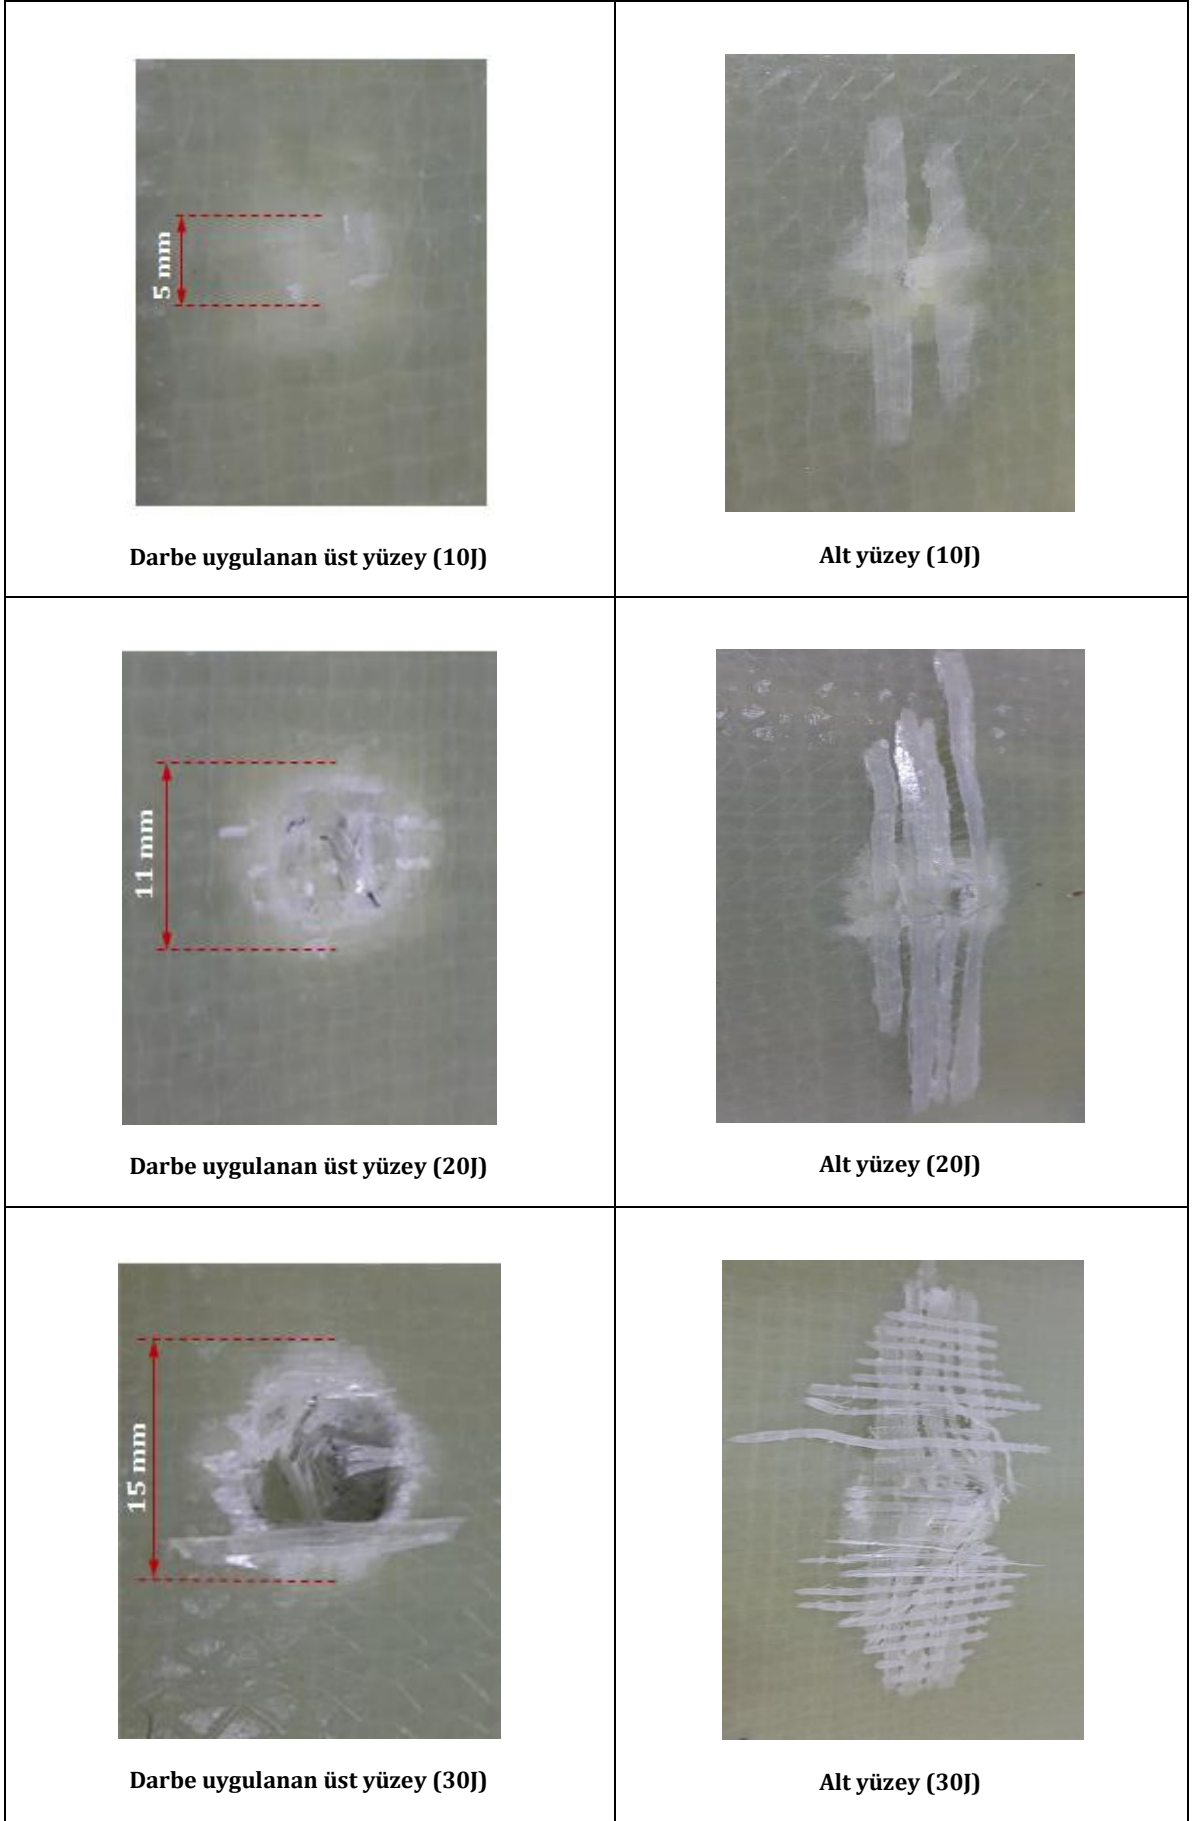
### Şekil 13. Farklı joule değerleri için $G_1^8$ numunelerinin darbe sonrası üst ve alt yüzey hasar bölgesi fotoğrafları

Şekil 13'de üç farklı darbe enerjisi için 8 tabakalı 1. grup  $G_1^8$  numunelerinin üst ve alt yüzeylerinin hasar bölgesi fotoğrafları verilmiştir. Şekilden görüleceği üzere 10J enerji seviyesi için darbe uygulanan üst yüzeyde matris malzemesinde ezilme izi görülürken, 20J darbe değerinde ezilme alanının genişlediği, matris çatlaklarının oluştuğu ve çökmenin başladığı görülmektedir. 30J'lük darbe değerinde fiberlerin konkav şekil almaya zorlanması ile fiber boyları uzamaya çalışır. Buna bağlı olarak fiber kırılmaları ve delinme meydana gelmiştir. Bunun yanısıra darbe enerjisinin artmasıyla hasar bölgesinin matris malzemeyle birlikte fiberleri de içerecek şekilde daha da genişlediği gözlenmektedir. 10J enerji seviyesi için üst yüzeydeki hasar bölgesinin genişliği 5mm iken, 20J seviyesinde 11mm olarak ölçülmüştür. 30J seviyesinde bu genişliğin 15mm'ye çıktığı, çukurlaşmanın arttığı, çukurlaşmanın olduğu bölgedeki fiberlerde kopmaların meydana geldiği görülmektedir.  $G_1^8$  numunelerinin darbe uygulanmayan alt yüzeyinde ise 10J darbe değeri için fiberlerin tek yönlü olarak uzadıkları ve matris malzemeden ayrılmaya başladıkları görülürken, 20J darbe değerinde fiberlerin daha fazla uzadığı ve kalıcı fiber ayrılmalarının meydana geldiği görülmektedir. 30J'lük darbe değerinde ise eğilme gerilmelerinden dolayı hem eksen doğrultusunda hem de eksene dik yönde çift yönlü fiber uzamalarının oluştuğu görülmektedir. Ayrıca çoklu fiber ayrılmaları meydana gelmiştir. Eğilmede en fazla çekme gerilmelerinin ve fiberlerin çekme uzama değerlerinin numunenin bu kısmında oluşmasının sonucu olarak da numunede fiber ve matris kırılmaları ile delinme hasarı oluşmuştur. 10J ve 20J darbe değerlerinde alt yüzeyde oluşan fiber uzamaları tek yönlü (en dış tabakadaki fiber doğrultusunda) iken, 30J darbe değerinde bu yüzeyde çift yönlü fiber uzamalarının oluştuğu görülmektedir. Sonuç olarak, her iki yüzeyde de darbe enerji değeri arttıkça hasar bölgesinin genişlediği görülmektedir. Tüm darbe enerji değerleri için darbe uygulanmayan alt yüzeydeki deformasyon alanının, darbe uygulanan üst yüzeydeki deformasyon alanına göre daha büyük olduğu görülmektedir.
