## GELENEKSEL TARAKLI EVLERİ ve KENTSEL KORUMA

Tahsin TURGAY<sup>1</sup> Pınar Erkuş BUYRUK<sup>2</sup>

## TRADITIONAL TARAKLI HOUSES AND URBAN PROTECTION

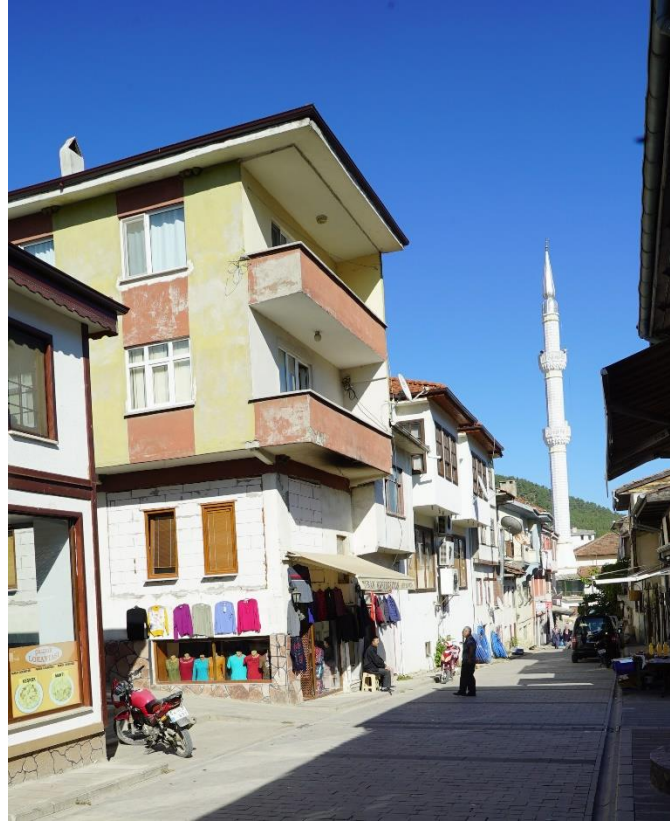
**Şekil 3.** Orhan Gazi Çarşısı sokağında bozulmuş yapı dokusuna örnek

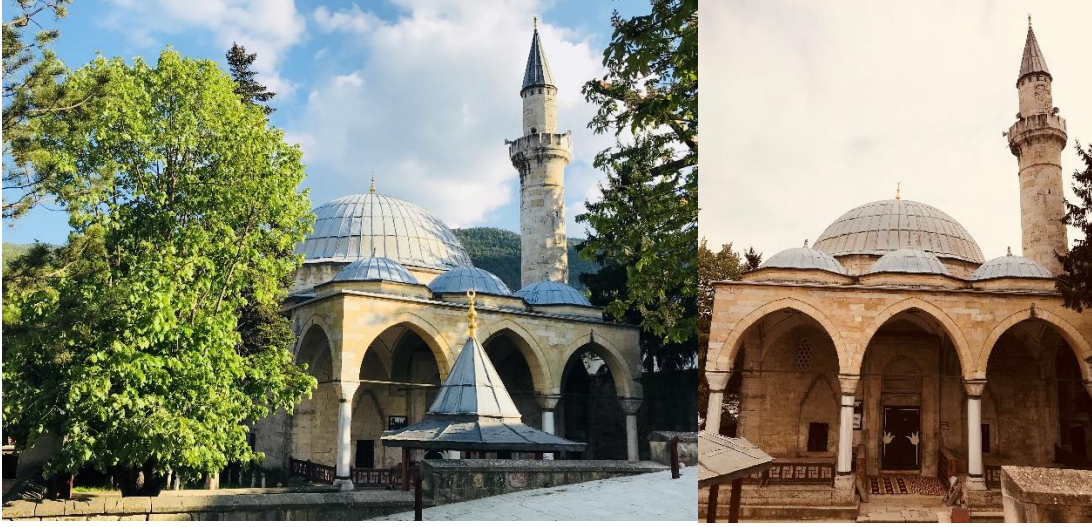
Şekil 4. Yunus Paşa Camii genel görünümü

Yunus Paşa camii yapım tarihi kesin olarak bilinmemektedir. Camiye ait kitabe ve vakfiye yoktur sadece Vakıflar Genel Müdürlüğü arşivinde 1878 tarihli şahsiyet kaydı bulunmaktadır. Bölge halkından edilen bilgiye göre Yavuz Sultan Selim Ridaniye seferine giderken burada bulunan veziri Yunus Paşaya 1516-1517 yılları arasında yaptırdığı söylenmektedir. Tek kubbeli Osmanlı camileri şeklinde yapılan cami kare planda olup üzeri, sivri kemer alınlıklı tromplarla geçilen kubbe ile örtülüdür. Cami dikdörtgen şeklinde kaidesi, yuvarlak gövdesi ve sivri külahlı olan bir minareye sahiptir. Cami avlusunun doğu ve güney tarafı haziredir ve avluda sekizgen gövdeli geniş saçaklı bir şadırvan bulunmaktadır. Cami iç mekan süslemesi bakımından sadedir yalnızca kubbenin oturduğu sivri kemer alınlıklı dilimli tromplar ve bu trompların altında bulunan mukarnas dikkati çekmektedir.

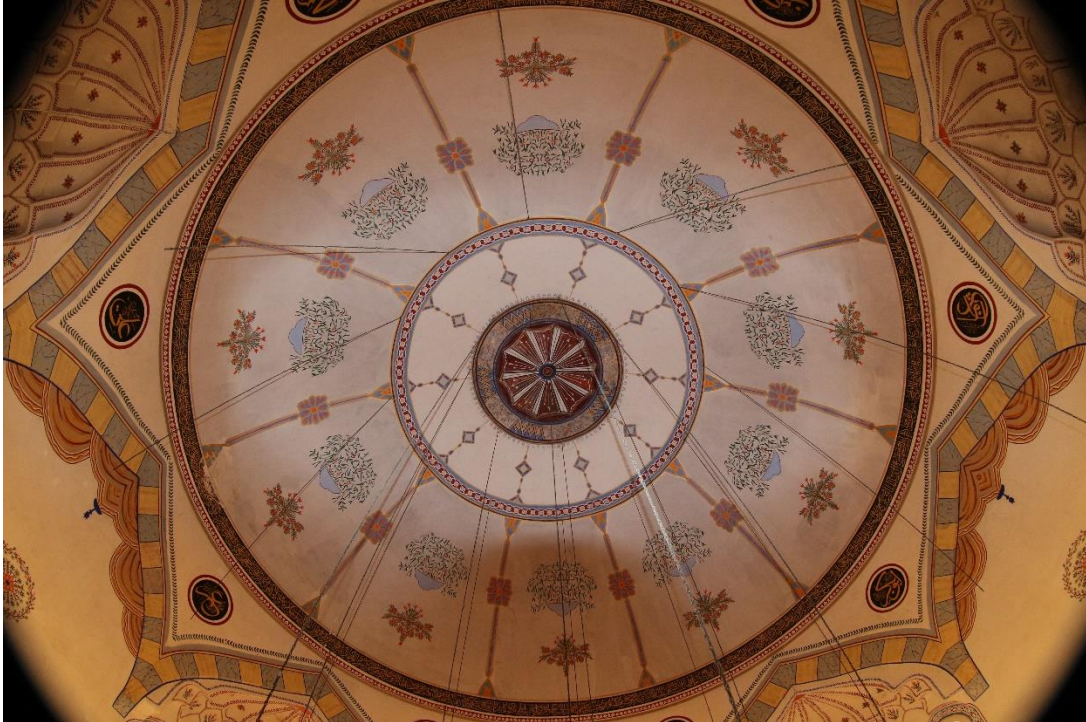
Şekil 5. Yunus Paşa Camiinden kalem işi ile süslenmiş kubbe görünümü

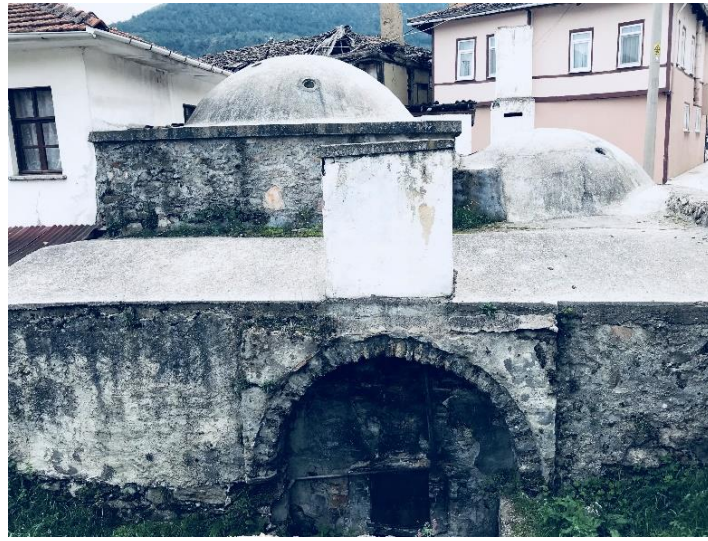
**Şekil 6.**Taraklı Yunus Paşa Hamamı genel görünümü

Osmanlı döneminde yapıldığı söylenen eski hamam olarak adlandırılan hamamın kesin yapım tarihi bilinmemektedir. Yapının duvar malzemesi moloz taş, kubbe malzemesi ise tuğladan olup arasına horosan harcı konularak örülen hamam kargir bir yapıdır.

Hamam; soğukluk, ılıklik, sıcaklık ve külhan mahali olmak üzere dört kısımdan oluşmuştur. Daha önceden ahşap karkas sistem arasına kerpiç malzemeyle onarım yapılan soğukluk kısmı 1983 yılında yeniden betonarme olarak yapılmıştır.

Ilıklık kısmının üstü beşik tonoz, sıcaklık kısmı ise kubbe ile örtülüdür. Hamamın dışında sivri kemerli bir külhan nişi bulunur ve üstünde ise bulunan tepe ışıklıklarıyla ortam aydınlığı sağlanır [2].

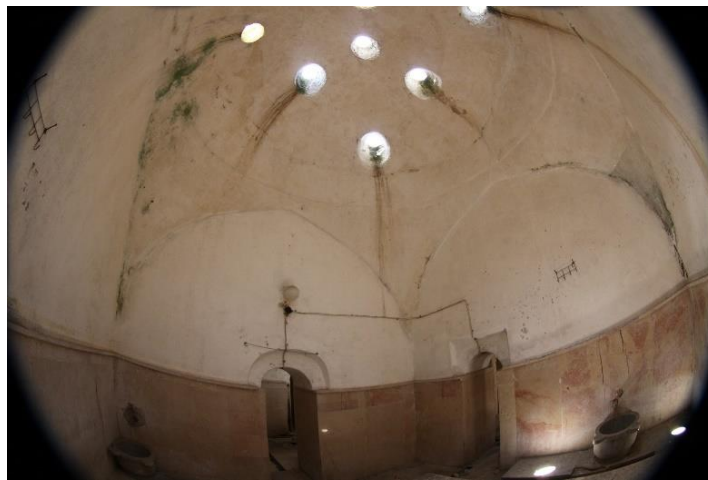
**Şekil 7.**Taraklı Yunus Paşa Hamamı iç görünümü

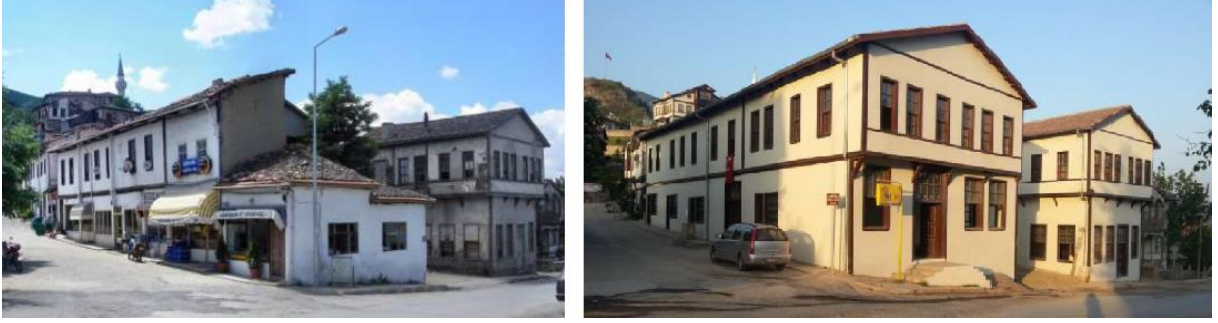
**Şekil 8.**Hacı Atf Hanı ( önceki ve restorasyon sonrası hali)

Eski Ankara yolu ve Bağdat yolu üzerinde bulunan Hacı Atf ismiyle bilinen Osmanlı dönemine ait bu han, iki katlı olup planı U biçimindedir. Alt katı Ahşap karkas sistem arası kerpiç dolgu, üst katı ise Ahşap karkas üzeri bağdadi sıva ile yapılmıştır.

Hanın alt katında dükkan ve depolar, üst katında ise yalnız han odaları bulunmaktadır. Günümüzde restorasyonu tamamlanan hanın butik otel ve lokanta gibi kullanım alanlarıyla turizme katılması düşünülmektedir.

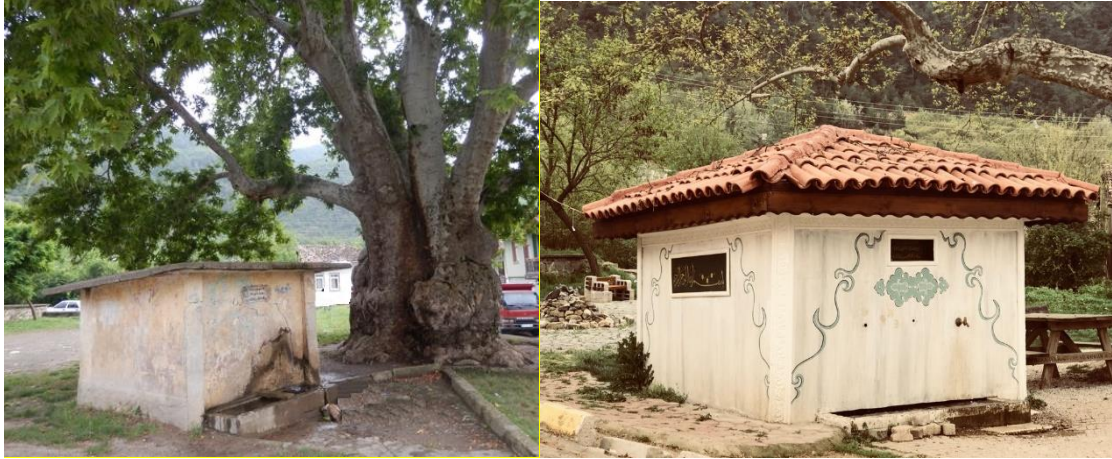
**Şekil 9.** Hüseyin Ağa Çeşmesinden bir görünüm (önceki ve restorasyon sonrası hali)

Taraklı merkezde bulunan çeşmenin yapım yılı üzerinde bulunan kitabede M. 1734-1735 yıllarında yapılmıştır. Osmanlı döneminden bugüne gelmiş tarihi çeşme kesme taştan olup kare planlıdır. Çeşmenin ana cephesinin iki köşesi de dışa doğru iki kare silme ile belirginleşmiştir. Onarım geçiren çeşme günümüzde hala kullanılmaktadır.

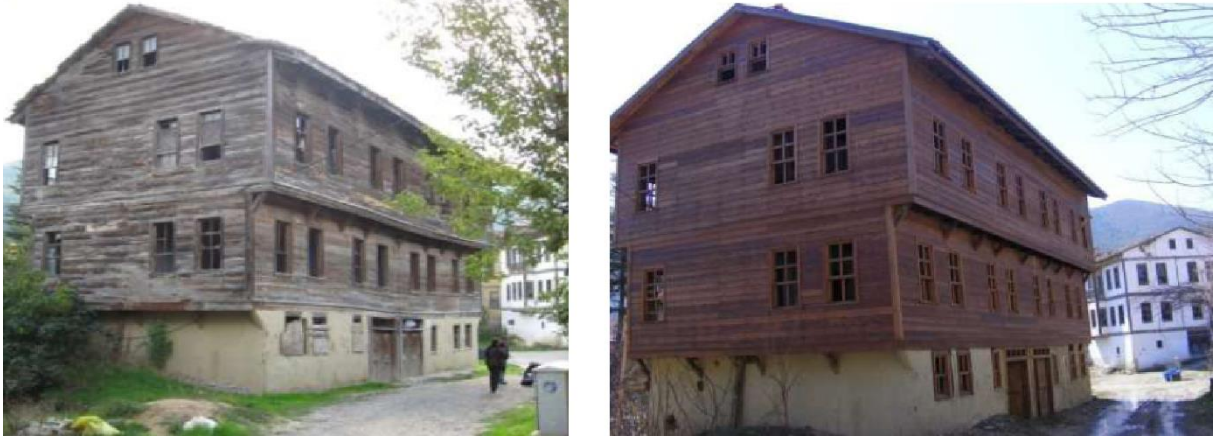
Şekil 10. Rüştiye Mektebi (önceki ve restorasyon sonrası hali)

1888 yılına ait Osmanlı Devlet Salnamesi ne göre Rüştiye Mektebi, yaklaşık 1800'lü yıllarda yapılmıştır. 1888, Osmanlı Devlet Salnamesindeki rüştiye öğrencileri sayısının düşük oluşu, Taraklı nüfusunun diğer bölgelere göç etmiş olduğunun bir ifadesidir [8]. Üç katlı olan yapı, bugün konut olarak kullanılmaktadır.

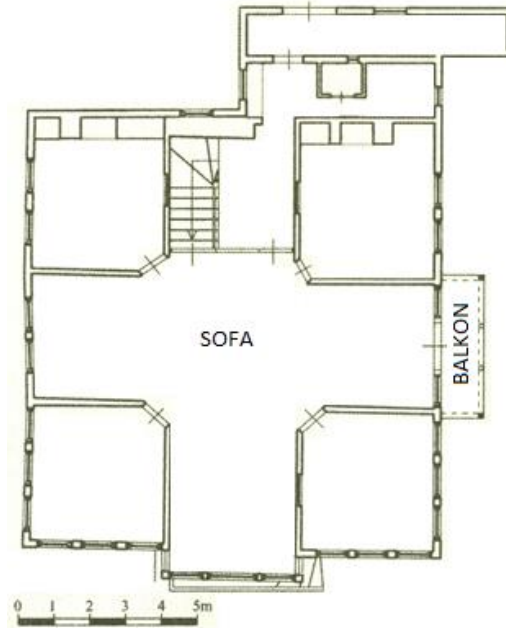
Şekil 11. Geleneksel Taraklı konut planına ait bir örnek; Taraklı Çakıroğlu Konağı 2.Kat planı [9].

Geleneksel Taraklı evleri, bitişik nizamda yapılmış olup iki ya da üç katlıdır. Girişleri sokak cephesi üzerinde cephenin orta ya da yan aksında yer alır. Ayrıca arka cephede de bahçeye açılan bir kapı vardır. Zemin katlar depo olarak kullanılmaktadır. Burada geniş bir mekan ve bir köşede mutfak yer alır.

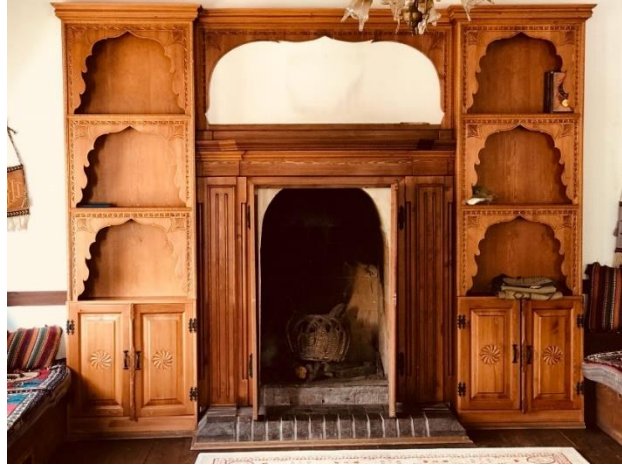
**Şekil 12.** Evlerin odalarında bulunan dolap ve ocak düzenine ait örnek.

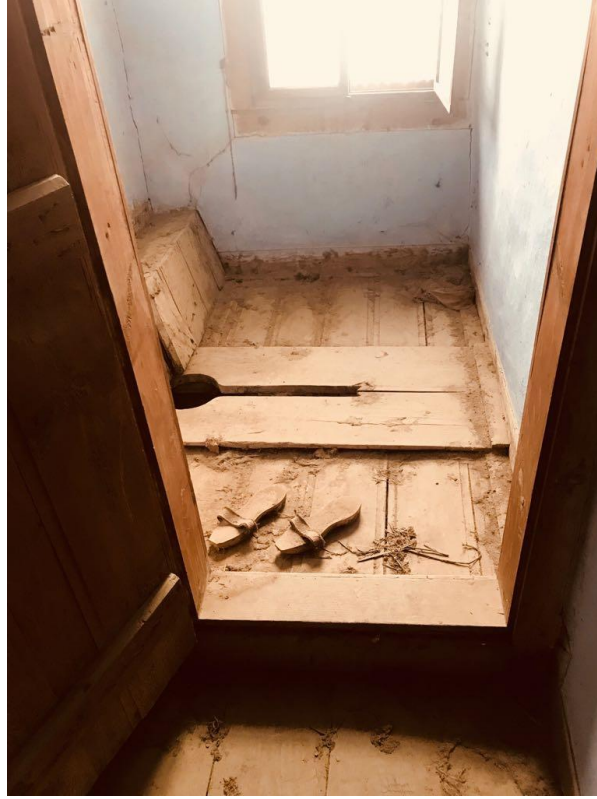
**Şekil 13.** Evlerde bulunan ahşap tuvalet örneği

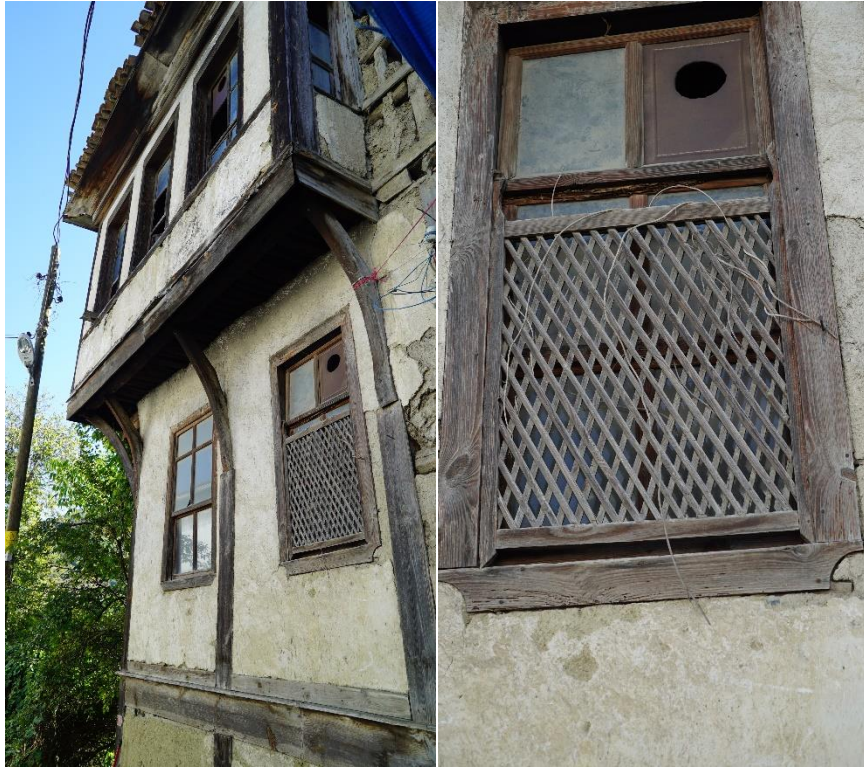
**Şekil 14.** Evlerde bulunan giyontin tek kanatlı ahşap kafesli pencere örneği

Zemin kat cephesi; bu katın depo olması nedeniyle oldukça sağırdır. Cephe üzerinde, demir parmaklıklı oda penceresi ya da saman pencereleri ve giriş kapısı yer almaktadır. Kapılar, çift kanatlı ve üstü pencerelidir. Kapı genişlikleri 150 ila 195 cm yükseklikleri 240-300 cm arasında değişmektedir. Pencereler dikdörtgen boyutlu olup genellikle giyontin ve tek kanatlı büyük pencerelidir.

Bazıları demir parmaklıklı veya ahşap kafeslidir. Cephede kat hizasında genişliği 18 ila 20 cm, pencere parapeti hizasında ise 7 ile 10 cm arasında değişen yalın ahşap silmeler, köşelerde genişliği 18 ile 20 cm arasında değişen ahşap plastırlar yer alır.

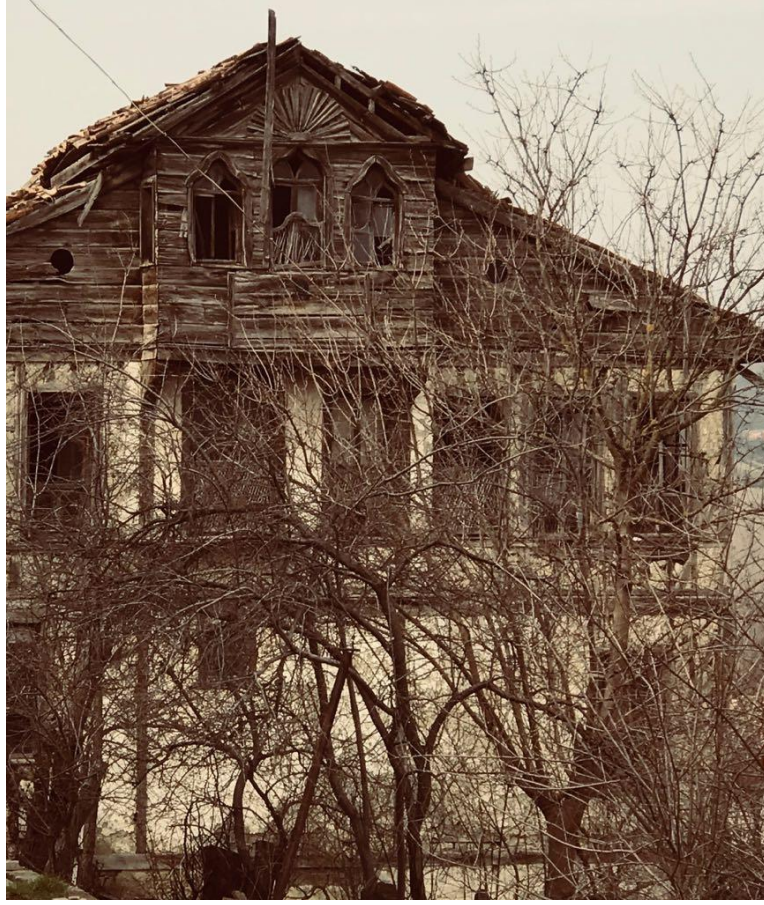
**Şekil 15.** Üçgen alınlıklı ev örneği

Üçgen ya da dikdörtgen planlı çıkmalar üzerinde iki ya da dört pencere bazılarında da üçgen alınlıklar yer alır.

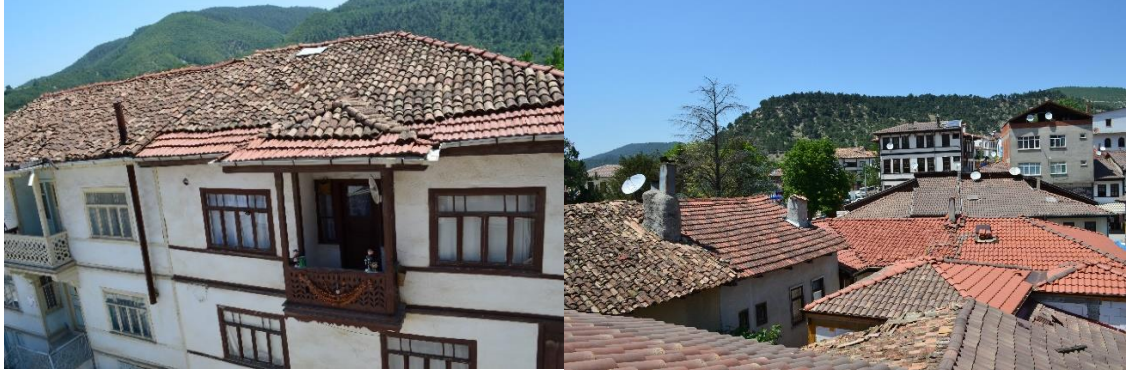
**Şekil 16.** Evlerin orijinal hali göz önünde bulundurulmadan yapılan yenilemeler.

Tarım ve hayvancılığın azalmasıyla daha önceden evlerin alt katları bu amaca hizmet ederken günümüzde bu mekanlar ya atıl konumdadır ya da işlevsel olması için mekan özellikleri değiştirilmiştir. Aynı zamanda bölge dışına verilen göçlerle genç nüfusun azalması ve geleneksel yaşam tarzının değişmesiyle konfor arayışının artması, yapı içerisinde özellikle ıslak hacimlerin yerlerinin değişimi ve eklentileri hem yapının içinde hem de dışında görünüm ve mekan bozulmalarına sebep olarak geleneksel yapının özgünlüğünü bozmuştur.

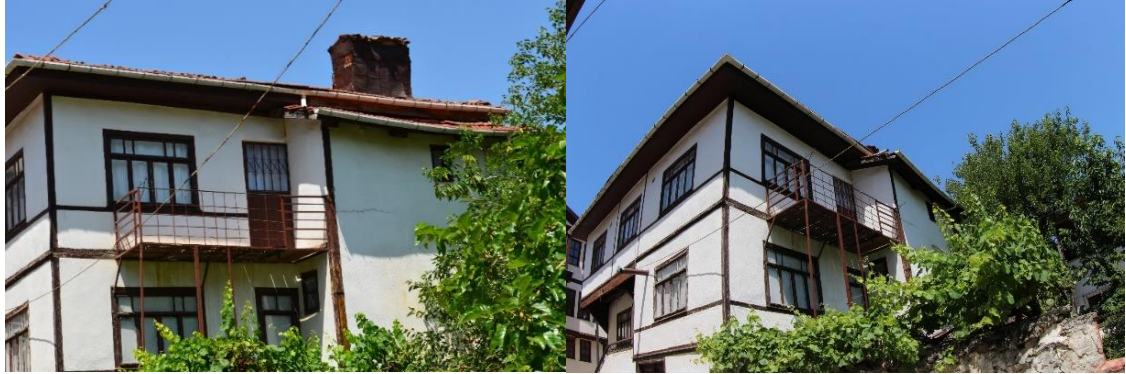
**Şekil 17.** Yapı bütünlüğüyle uyum sağlamayan sonradan eklenmiş balkon

Geleneksel konut yapım usullerini bilen ustaların azalması ya da hayatta olmaması sebebiyle sonradan konutlara yapılan müdahaleler, hatalı onarımları ve yanlış malzeme kullanımını tetiklemiştir. Onarımlar sırasında cepheler çimento harcı ile sıvanmış parapet ve kat silmeleri yok edilmiştir. Cephede olmayan yeni pencereler veya kapılar açılmıştır. Mevcut yapılarda kullanılan kerpiç malzemeye ek olarak yapılara sonradan dahil edilen eklentilere tuğla taş vb. yapı malzemesi kullanılarak malzeme bütünlüğünün bozulmasının yanında yapının doğasına aykırı malzemeler kullanılmış bu durumda yapı stabilitesinin bozulmasına ve dolayısıyla sonradan yapıya gelecek ek gerilmelere neden olmuştur.

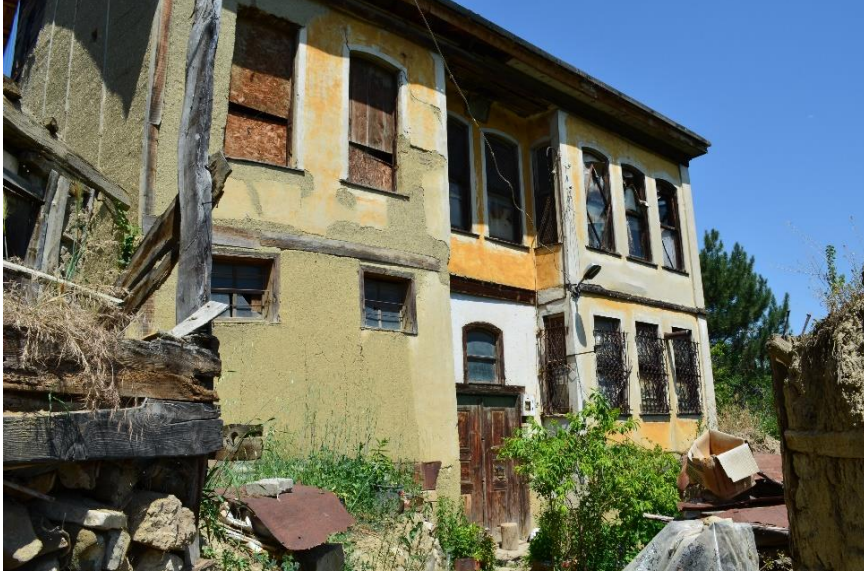
**Şekil 18.** Ev mirasçılara kalması ve evlerin bölünerek farklı kullanıcılara sahip olması neticesinde yapı formunun bozulması

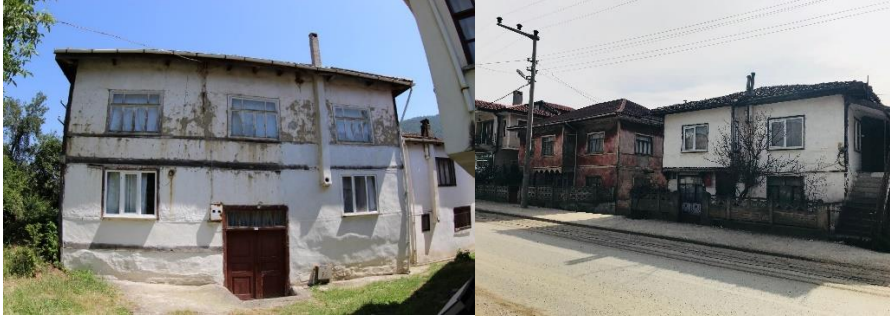
**Şekil 19.** Yapıya sonradan yapılan ilaveler ile yapı ilk formunun bozulması (pencere ve baca örneği)

Tarihi Taraklı yapılarında fiziksel bozulmalar incelenirse; konutlarda zemin katta bulunan mutfakların iptal edilip, üst kattaki bir odanın yeniden mutfak olarak dönüştürülmesidir. Kullanılmayan odalarda ki ocakların yerine ısınmak için sobalar kullanılmış ve dış duvara baca delikleri açılmıştır. Hacim olarak büyük olan evlerin içinde artık yaşayan nüfusun azalmasıyla evlerin kendi içinde ikiye bölünmesi, geleneksel yapıda bulunan giyotin pencereler yerine daha geniş asri pencerelerin yer alması ya da ahşap pencere doğramalarının pvc pencereler ile yer değiştirilmesi görülmüştür. Ayrıca bu pencerelerin yan yana kullanılması iki malzemenin farklı genişmelerinden doğan sorunları beraberinde getirmiştir.

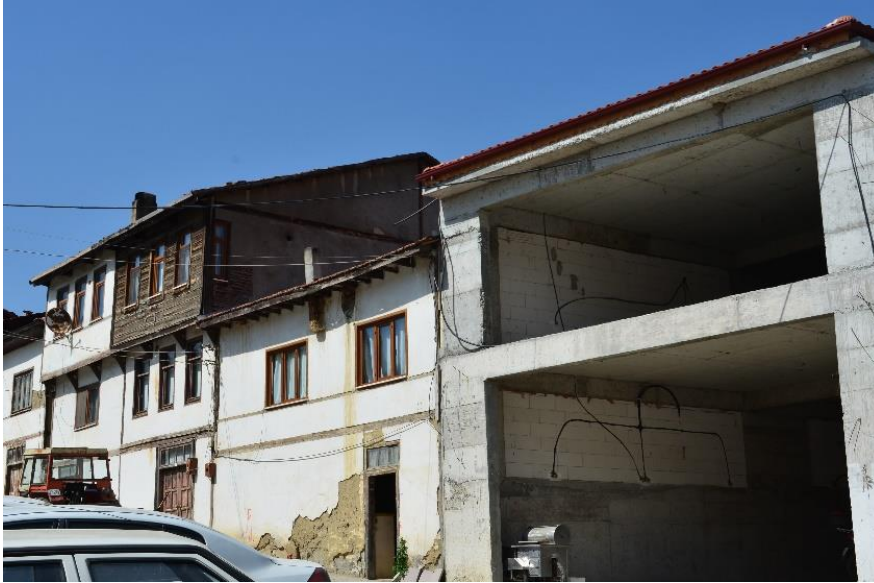
**Şekil 20.** Geleneksel ahşap çatıklı kerpiç evlerin yanında yer alan betonarme yapı

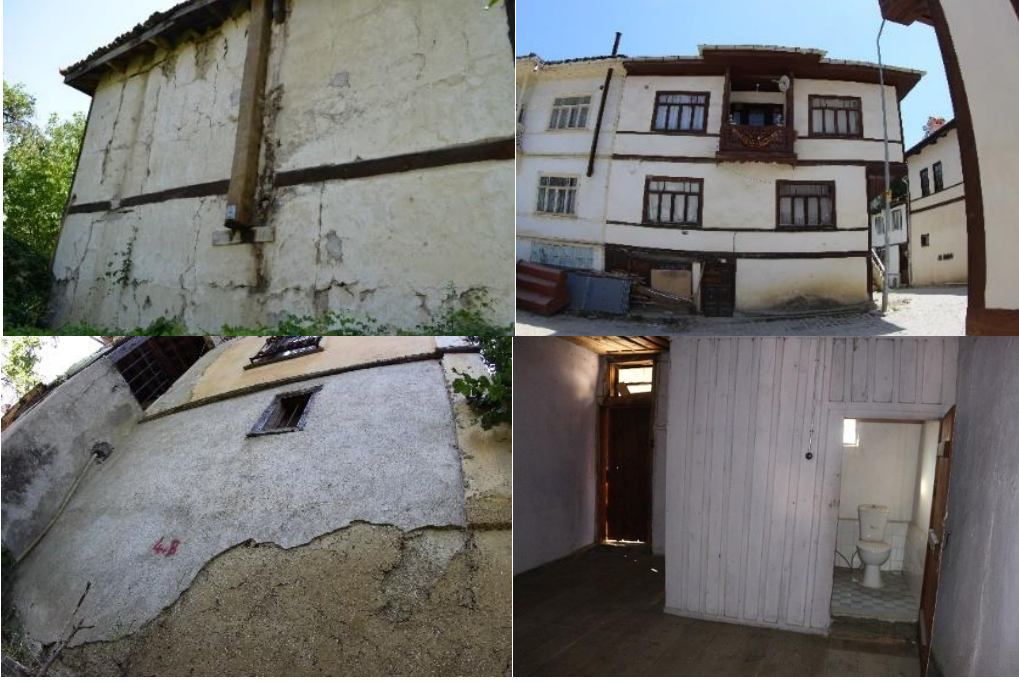
Şekil 21. Yapıya sonradan ilave edilen ancak yapının ilk haliyle uyuşmayan tesisat sistemleri

Yapıların kullanılmamasından dolayı bölgede bulunan nem ve rutubet etkisiyle ahşap hatıl gibi elemanlar da meydana gelen çürümeler, yapı yüzeyinde UV ışınlarının yol açtığı oksidasyon nedeniyle bozulmalar, onarıldıktan sonra kullanım amacı değişen konutlarda sonradan eklenen su tesisatından kaynaklı sızıntılarla mekan içerisinde ahşap elemanların hızlı deformasyonuna ayrıca onarım gören konutların sonradan ıslak hacimlerinde döşemeye uygulanan çimento bazlı harçlar mevcut yapıım teknikleri ile uyumlu olmadığından yapıda mantar vb. deformasyon sorunlarına yol açmıştır.

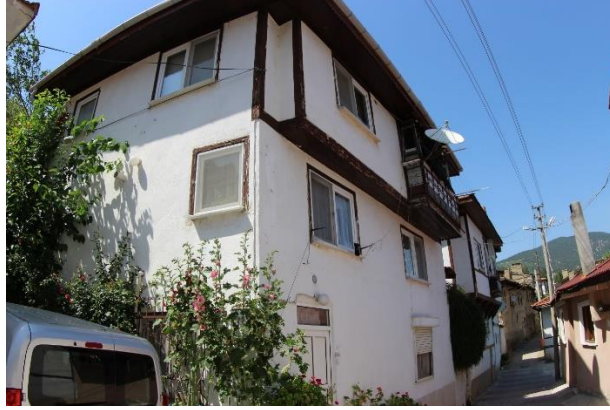
Şekil 22. Geleneksel evlerde sonradan yenileme esnasında aslına uymayan pencere

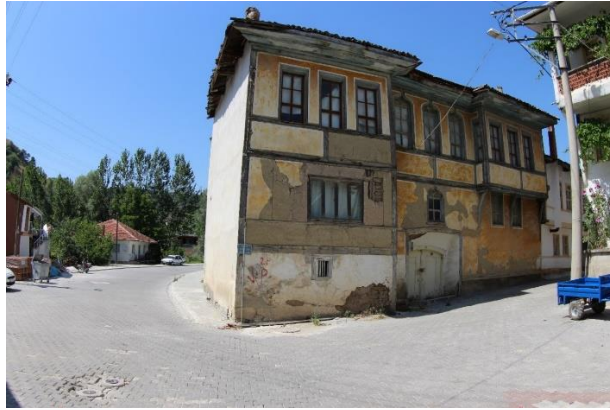
Şekil 23. Sokak yenilemesi esnasında oluşan kot farkı

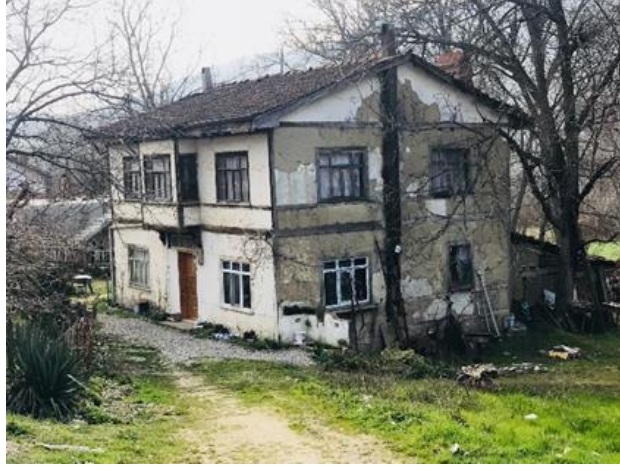
Şekil 24. Geleneksel yapıya ait sonradan yapılan eklentiler

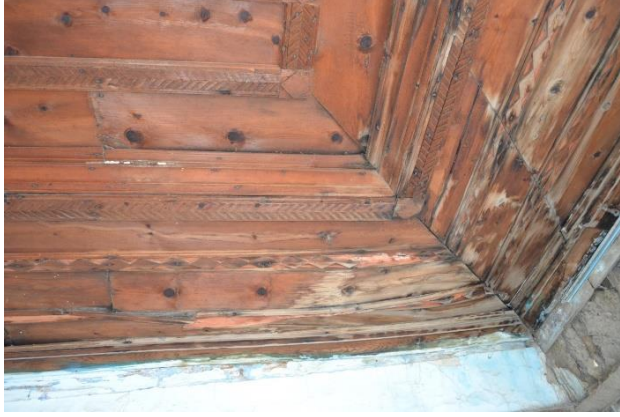
Şekil 25. Geleneksel bir yapının tavanına ait bozulmalar
