**PAYİTAHT KONYA'DA BİR KONAKLAMA VE TİCARET  
YAPISI: HOROZLU HAN  
AN ACCOMMODATION AND TRADING HOUSE IN THE  
CAPITAL KONYA: HOROZLU INN**

*Konya'da kent merkezinin içinde kalan Horozlu Han'ın eskiden sadece tek kapalı kısmı bilinirken, 1970'li yıllarda yapılan kazı ve araştırmalarla (avlulu kısmının ortaya çıkarılmasıyla) açık ve kapalı bölümden oluşan konaklama tesislerinden olduğu ortaya konmuştur.*

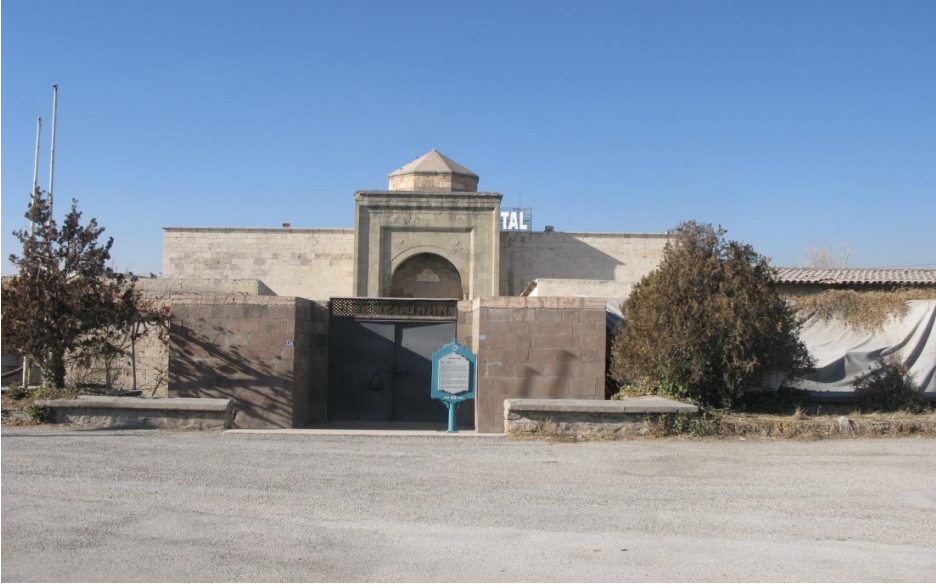
**Resim. 2.** Horozlu Han'ın ön (doğu) cephesi.

*Avluya batıdan bitişen kapalı bölümün doğudaki taç kapısı son derece sade tutulmuş, çıkıntılı cephesi niş ve mihrabiyelerle hareketlendirilmiştir.*
