## Nevşehir Rum (Gavur) Hamamı

### Nevşehir Greek Bath

**Enes Kavalçalan**

**DOI:** 10.31591/istem.1855553

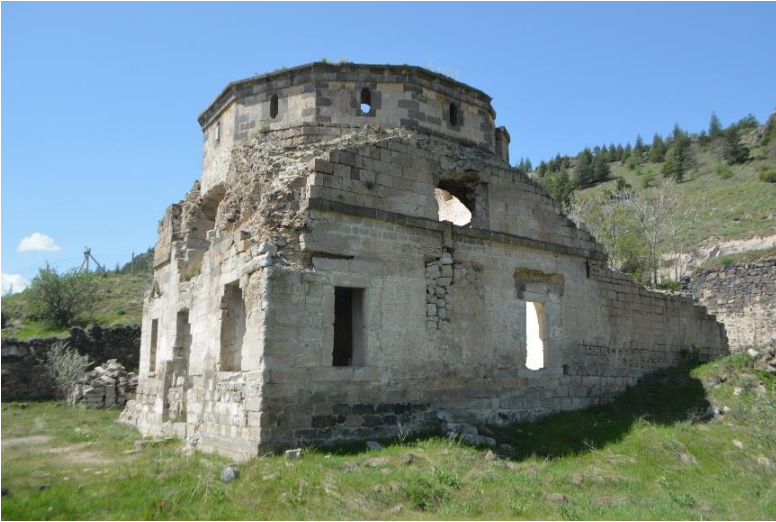
**Görsel 3.** *Nevşehir Rum Hamamı, Kuzeydoğudan Görünüş.*

Hamamın soyunmalık bölümünün kuzey cephesinde iki adet dikdörtgen pencere bulunmaktadır. Pencere açıklıkları dışardan 0,65x1,65 metre ölçülerindedir. Ilıklık bölümünün kuzey duvarları sağır bırakılmıştır (Görsel 3). Sıcaklık bölümünün kuzey ve batı cepheleri; su deposu ve odunluğun batı ve güney cepheleri toprak tarafından örtülmüştür. Soyunmalığın güney cephesi ise algılanabilmektedir. Duvarın ortasında bir adet dikdörtgen kapı, kapının batısında dikdörtgen bir pencere, doğusunda ise dikdörtgen bir niş yer almaktadır (Görsel 4).

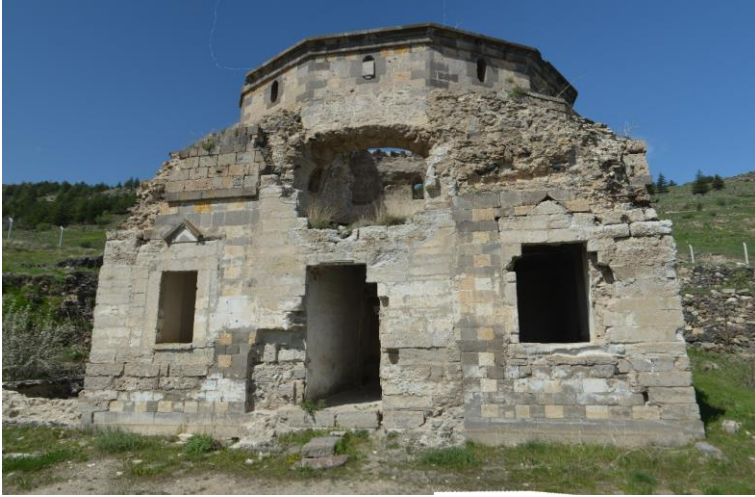
**Görsel 5.** *Nevşehir Rum Hamamı, Soyunmalığın Doğu Cephesi.*

Hamamın girişi doğu cephe üzerinden sağlanmaktadır. Girişin önünde zemini taş döşeli avlu yer almaktadır. Ancak avlunun çevre duvarları günümüze ulaşamamıştır. Soyunmalığın dikdörtgen formundaki ana girişi doğu duvarının merkezine konumlandırılmış olup iki yanında birer dikdörtgen pencere yer almaktadır. Pencerele yaklaşık 0,70x1,50 metre ölçülerindedir. Kalan izlerden pencerelelerin iki sıra taşla örülerek üstten küçültüldüğü anlaşılmaktadır<sup>24</sup>. İki pencerenin

üzerinde de birer üçgen alınlık bulunmaktadır. Alınlıklar kare kesitli silmelerle meydana getirilmiştir. Kuzeydeki pencerenin alınlığı günümüze ulaşamamıştır. Pencere alınlıklarının üzerinde bir sıra siyah taşın yan yana dizilmesiyle meydana getirilmiş olan dikdörtgen profilli silmenin güneydeki kısmı günümüzde de görülebilmektedir. Birim onikigen kasnak üzerine yerleştirilmiş kubbeyle örtülmüştür. Kasnağın her yüzüne yarım daire kemerli küçük pencereler yerleştirilmiştir. Bu pencereler dışardan siyah taşlarla kaplanarak ebatları daha da küçültülmüş, beyzi bir forma kavuşturulmuştur. Kasnak yukarda altta iç bükey, üstte düz profilli olmak üzere iki sıra silmeyle sonlandırılmıştır. Kasnağın üzerine oturtulan kubbe silme seviyesine kadar yıkılmış durumdadır (Görsel 5).

Doğu cephesinin ortasında yer alan dikdörtgen kapı açıklığı 1,25x2,65 metre ölçülerindedir. Açıklığın hemen ardından basık bir kemer formuyla karşılaşılmaktadır. Giriş kapısının etrafındaki taş malzemenin cephenin diğer bölümlerindeki malzemeden farklı özellikler sergilemesinden yola çıkarak orijinal giriş açıklığının da basık kemerli olduğu ancak yeniden onarım esnasında muhtemelen bir kapı çerçevesine uygun hale getirmek üzere dikdörtgen forma çevrildiği söylenebilir.

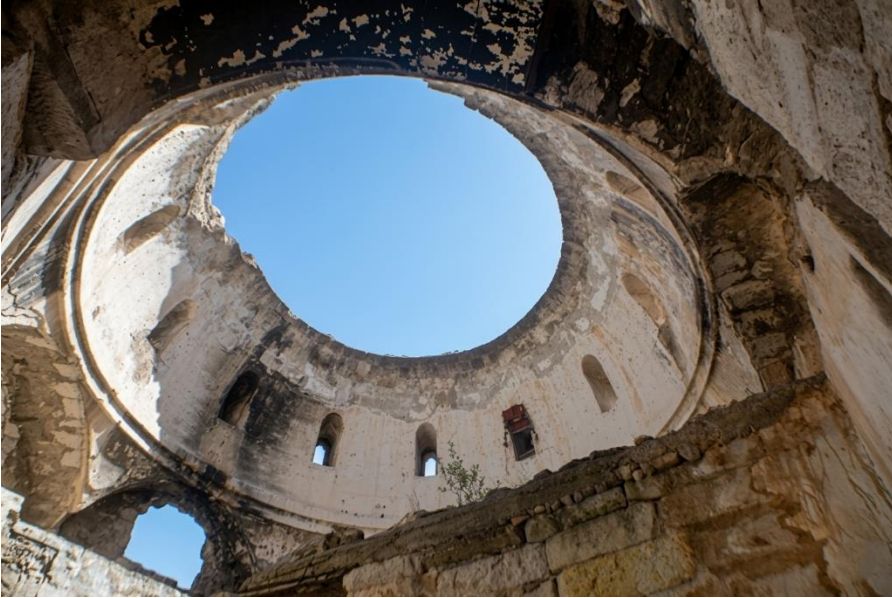
**Görsel 6.** *Nevşehir Rum Hamamı, Soyunmalık Kubbesi.*

Bahsi geçen dört mekâna ait perde duvarlar kaldırıldığında hamamın soyunmalık bölümünün aslı ortaya çıkmaktadır. Buna göre soyunmalık 7,50x7,50 metre ebatlarındadır. Mekânın üzeri tromplarla geçişlerin sağlandığı kubbeyle örtülmüştür (Görsel 6). Tromplar arasına sağır kemerler yerleştirilmiştir. Bu kemerlerden doğu, kuzey ve güneyde olanlarının içindeki dolgu malzemesi dağılmıştır. Yapının aslı halinde buralarda birer pencere bulunduğu düşünülmektedir. Kubbe eteğinde yer alan pencereler içerden yarım daire kemerlidir ve 0,35x0,90 metre ebatlarındadır.

Kubbe eteğinde krem rengi sıva üzerine mavi boya ile yapılmış bezemeler algılanabilmektedir. Bu bezemeler Antik Yunan frizlerinde, akroter ve antefikslerinde karşılaşılan palmet şeritlerini andırmaktadır<sup>25</sup>. İki farklı şekilde resmedilen palmet motifinin atlamalı bir şekilde dizilerek etek kısmının tamamını tek sıra halinde dolandığı tahmin edilmektedir (Görsel 7).

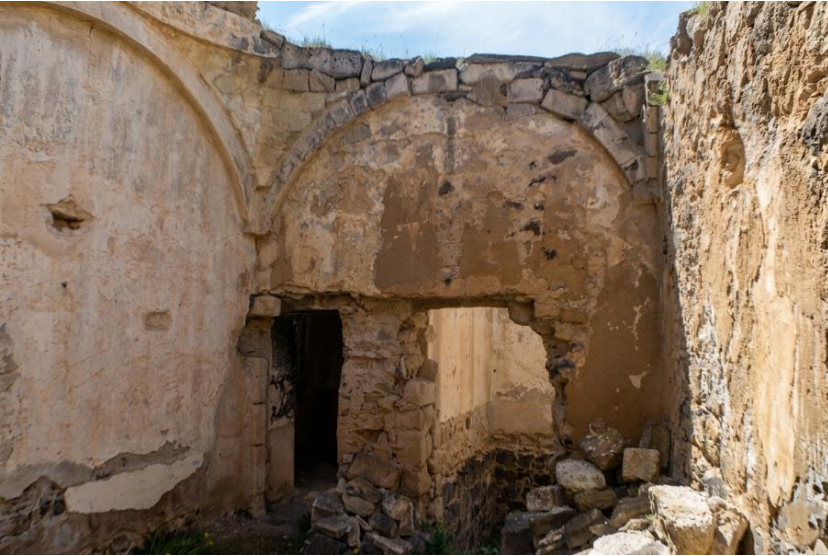
**Görsel 8.** Nevşehir Rum Hamamı, Ilıklık Bölümü, Güneydeki Halvet ve Tuvalet Girişleri.

Ilıklığın güneyinde de iki birim yer almaktadır (Görsel 8). Bunlardan batıdaki 2,00x2,90 metre ölçülerindedir. Mekânın zemin döşemesi tamamen kaldırılmıştır. Birimin iki kanal aracılığıyla su deposunun altından gelen sıcak havayla ısıtıldığı anlaşılmaktadır. Batı duvarı üzerinde zemin seviyesinden yaklaşık 1,50 metre yüksekte künklerin geçtiği kanal ve bir niş, güney duvarı üzerinde ise üstünde duvar içerisinden tavana doğru yükselen kanalların bulunduğu diğer bir niş vardır. Bu hacmin de üst örtüsü yıkılmıştır. Kalan izlerden yola çıkılarak beyzi kubbeyle örtülmüş olabileceği tahmin edilmektedir (

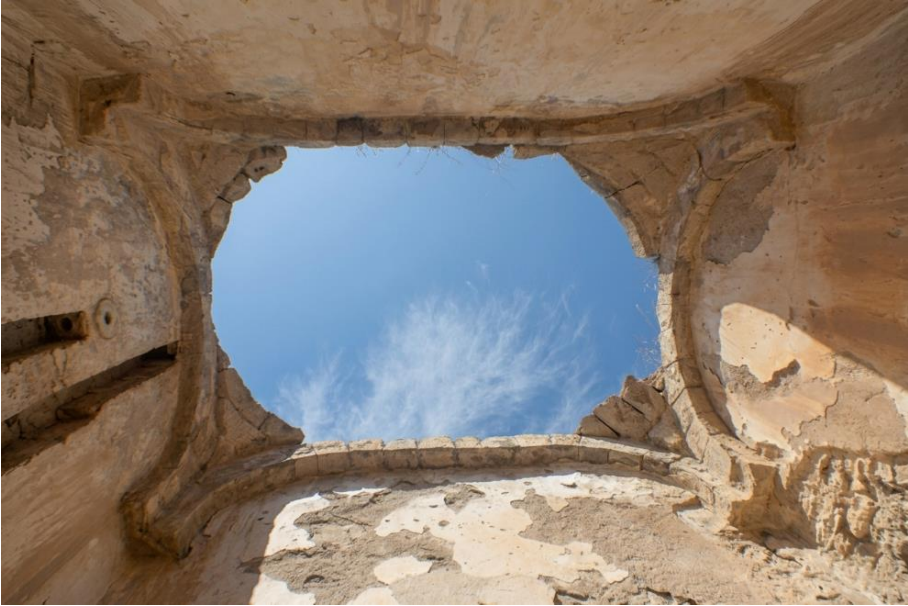
**Görsel 9.** Nevşehir Rum Hamamı, Güneydeki Halvetin Üst Örtüsü.

Görsel 9). Bu birim de hamamın ikinci halvet hücresi olmalıdır.

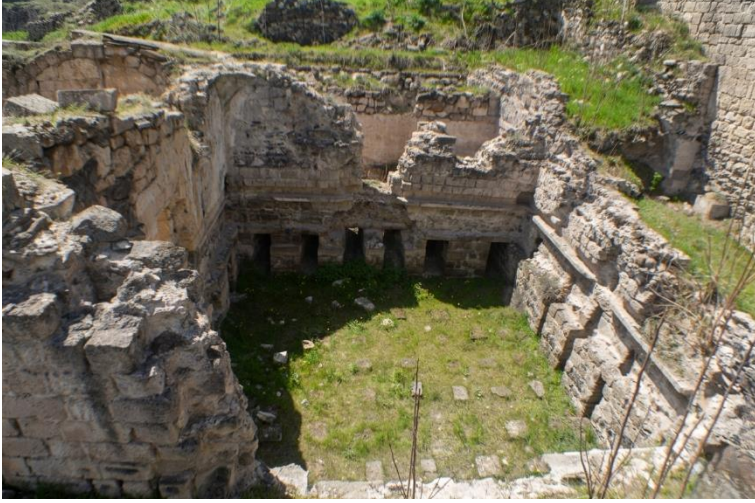
**Görsel 11.** *Nevşehir Rum Hamamı, Sıcaklık.*

Ilıklığın batı duvarı üzerindeki 1,20x2,20 metre ölçülerindeki kapıdan sıcaklık bölümüne geçiş sağlanmaktadır. Sıcaklık 7,20x7,30 metre ebatlarında kare bir plana sahiptir. Mekânın zemin döşemesi günümüze ulaşamamıştır. Cehennemlik kısmının zemini yaklaşık 1,50 metre kadar aşağıdadır. Cehennemliğin zemininde kalan izlerden sıcaklığın taban taşlarını taşıyan ayakların 8x8 düzeninde dizilmiş olduğu anlaşılmaktadır. Ayaklar kare prizma şekilli taşların üst üste sıralanmasıyla meydana getirilmiştir. Sıcaklığın batı ve kuzey duvarları üzerinde beşer adet tüteklik bulunmaktadır (Görsel 11). Sıcaklığın duvarları üzerinde dört duvarı da dolanan künk kanalları görülebilmektedir. Ancak künklere dair herhangi bir ize rastlanmamıştır. Sıcaklığın kuzey ve batı duvarları künk seviyesinin hemen üstünden

tamamen yıkılmıştır. Güney duvarı kısmen günümüze ulaşabilmiştir. Hacmin üst örtüsü de günümüze ulaşamamıştır. Güneybatı köşede kalan pandantif izlerinden kubbeyle örtülmüş olduğu anlaşılmaktadır.

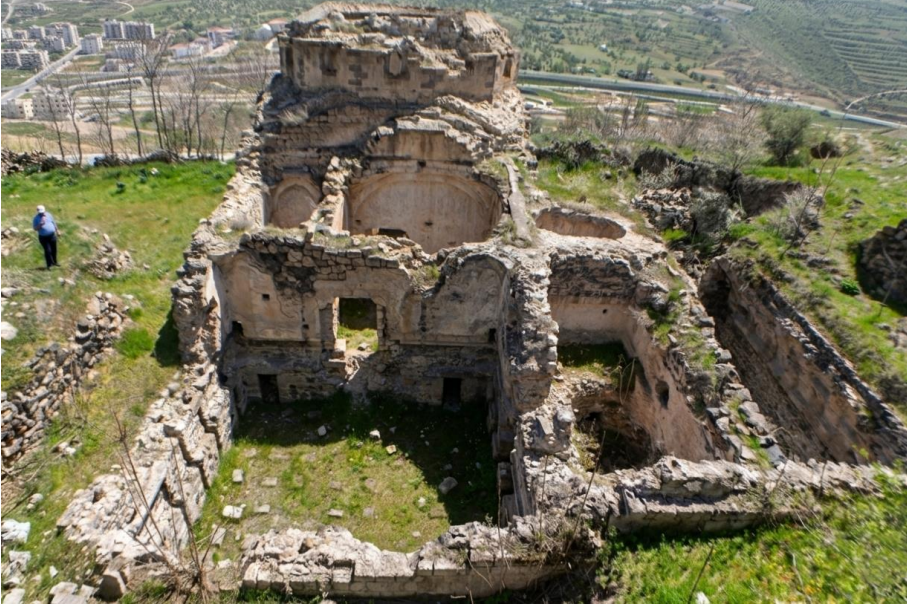
**Görsel 12.** *Nevşehir Rum Hamamı, Sıcaklık, Su Deposu, Odunluk.*

Hamamın su deposu sıcaklığın güneyinde yer almakta olup sıcaklık duvarı boyunca uzanmaktadır. İç hacmi 2,81x7,51 metre ölçülerindedir. Deponun zemininde kazanın oturduğu 2,20 metre çapındaki yuvanın izleri görülebilmektedir. Ancak kazan yerinde mevcut değildir. Külhanın bulunduğu yerden beş adet kanalın sıcaklığa, iki kanalın ise ılıklığın güneyindeki halvet hücrelerine doğru ilerlediği gözlemlenebilmektedir. Deponun kuzey duvarının ortası kısmen yıkılarak kapı formuna getirilmiştir. Orijinalde burada kontrol penceresinin olduğu düşünülmektedir. Bu birimin üst örtüsü de tamamen tahrip olmuştur. Doğu ve batı duvarları üzerindeki yarım daire kemer kalıntılarından üstünün beşik tonozla örtüldüğü tespit edilmektedir.

Yapının odunluk birimi su deposunun güneyine konumlandırılmıştır. 10,20 metre uzunluğunda ve 3,25 metre genişliğinde olan bu birimin zemin döşemesi bulunmamaktadır (Görsel 12). Mahallin kuzey duvarının ortasına ocak yerleştirilmiştir (Görsel 13). Ocağın iki yanındaki ayaklar duvardan yaklaşık 0,80 santimetre kadar taşıntı yaparak yukarda bir kemer vasıtasıyla birleşmekte ve sığ bir eyvan görünümü oluşturmaktadır. Ocağın dikdörtgen şekilli ağız iki yandan metal profillerle çerçevelenmiştir. Batıdaki profilin üstünde yer alan dört adet halka şekilli menteşe ocağın bir de kapağının olduğunu düşündürmektedir. Ancak kapak bulunamamıştır. Hacmin doğu duvarı ve üst örtüsü tamamen yıkılmıştır. Doğu duvarı, üzerinde 1,30 metre genişliğinde bir kapı açıklığı bırakılarak sonradan yenilenmiştir. Günümüze ulaşabilen duvarlar üzerindeki kalıntılardan üst örtünün beşik to-

nozlu olduğu ve tonozun sekiz adet kemerle desteklendiği tespit edilebilmektedir. Odunluğun güneydoğu köşesinden başlayarak doğuya doğru uzanan istinad duvarı hamama sonradan eklenmiştir.
