2XS(FL)2Y 87/150(170) kV Yüksek Gerilim Güç Kablosu Yalıtım Arızasının İncelenmesi ve Elektriksel Ölçüm Testleri

TEİAŞ 5. İletim Tesis ve İşletme Grup Müdürlüğü, Sakarya, TÜRKİYE

Investigation of Insulation Breakdown of 2XS(FL)2Y 87/150(170) kV High Voltage Power Cable and Electrical Measurement Tests

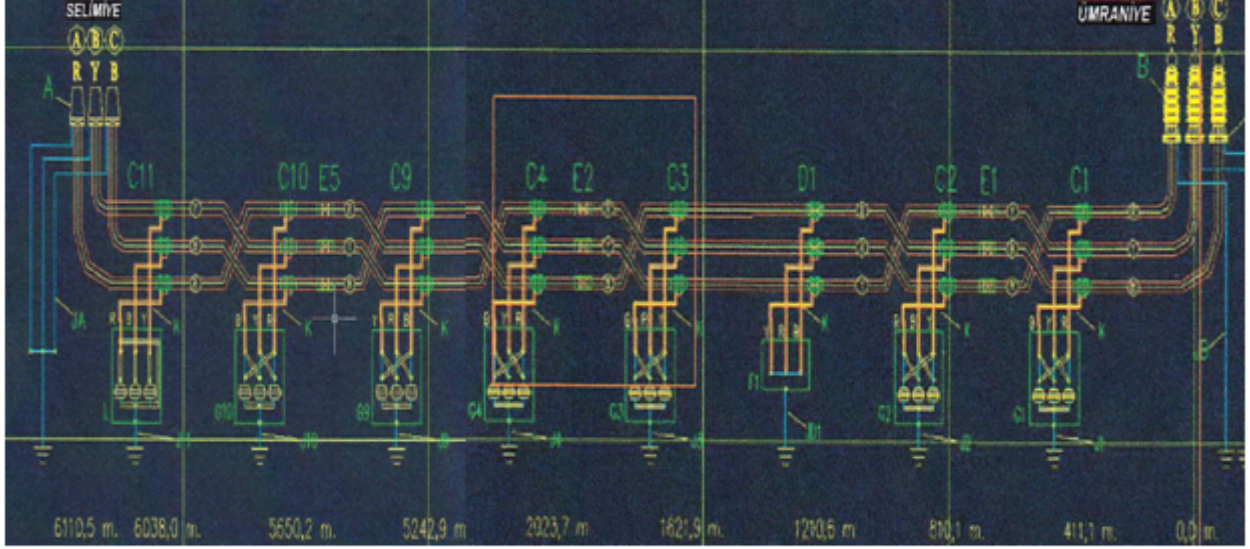
Şekil 8. 154 kV Ümraniye GIS TM ile 154 kV Selimiye GIS TM arasındaki yüksek gerilim yeraltı güç kablosunun çaprazlama noktaları şeması

Bu bölümde 154 kV Ümraniye GIS (gaz izolele sistem) TM (trafo merkezi) ile 154 kV Selimiye GIS TM arasındaki 2XS(FL)2Y 87/150(170) kV yüksek gerilim yeraltı güç kablosu arızası incelenmiştir. Söz konusu yüksek gerilim yeraltı güç kablosu 01.02.2013 tarihinde saat 12.09'da kablo diferansiyel röle (üç faz-toprak) arızası ile açmıştır. TM'deki rölelerden yapılan kontrollerde Ümraniye GIS TM

(üç-faz toprak) 21,6 kA ve Selimiye GIS TM (üç-faz toprak) 4,0 kA kısa devre akımları okunmuştur. Yeraltı güç kablosunun arızalı olduğu anlaşılmış ve arıza yeri tespit çalışmalarına başlanmıştır. Şekil 8’de 154 kV Ümraniye GIS TM ile 154 kV Selimiye GIS TM arasındaki yüksek gerilim yeraltı güç kablosunun çaprazlama noktaları gösterilmiştir.

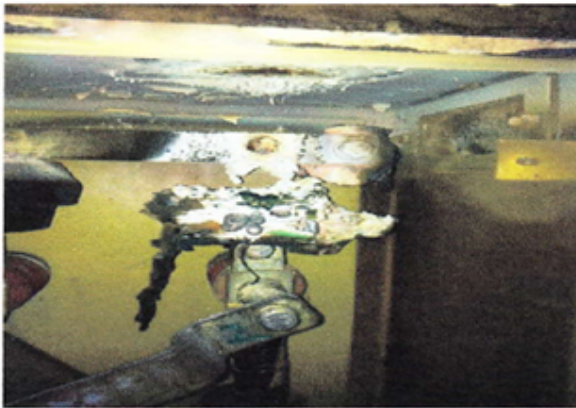
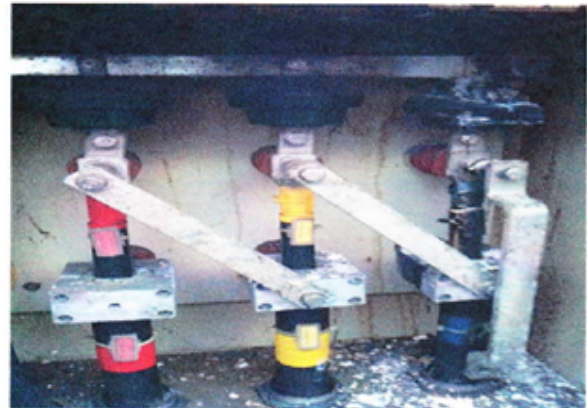
Şekil 11. Yüksek gerilim yeraltı güç kablosuna ait C3 ve C4 ek kutuları

Dilo cihazı yardımıyla SF₆ gazları vakumlu tüplere doldurulmuştur. Basınç değerlerinin uygun seviyelere indiği görülerek kablo demontaj işlemine başlanmıştır. GIS trafo merkezleri ile kablo başlık bağlantıları sökülerek verilecek olan darbenin gerilim trafosuna ulaşması engellenmiştir. Darbenin toprak ucu kablo dış kılıfı ile TM topraklamalarının birleştirildiği noktadan alınmıştır. Kablonun canlı ucuna darbe verilmiştir. Darbe Selimiye GIS kablo başlıklarından verilmek suretiyle arıza yansıma noktası 4,25 km olarak okunmuştur. Yapılan kontrollerde C3-C4 ek çaprazlama dolaplarındaki 1,5 kV çalışma gerilimindeki parafudr'ların patladığı görülmüştür. Söz konusu test bu kez Ümraniye GIS kablo başlıklarından uygulanmış ve 1,63 km yansıma ölçülmüştür. Yapılan darbe testleri arızanın C3 noktasında olduğunu teyit etmiştir. 19.02.2013 tarihinde C3 noktası kazılmış olup, arızanın bu noktada olduğu tespit edilmiştir. Yapılan incelemede iletkenin içten delinerek izoleyi patlattığı, yıkıcı bir etkiyle metal glade'in açıldığı ve parçalandığı görülmüştür. Şekil 11'de C3 ve C4 ek kutuları gösterilmiştir.

C3 ek kutusu

C4 ek kutusu

Yeraltı kablosuna müdahale edilebilmesi için, kablolar askıya alınmıştır. Kablo eki mantar testere yardımıyla her iki yönden kesilmiştir. Kesilen ekten sonra kablonun uçları kullanılarak Ümraniye GIS ve Selimiye GIS yönlerine ayrı ayrı meger testleri yapılmıştır (Ana iletken - dış kılıf arası 10 kV, Dış kılıf - toprak arası 1 kV). Ana iletken - dış kılıf arası ve dış kılıf - toprak arası izolasyon dirençlerinin sonsuz olduğu görülmüştür. Bu durum kabloda dış kılıf arızalarının olduğunu ve başka tür bir arıza olmadığını göstermiştir. Şekil 12’de ana iletken - dış kılıf arası ve dış kılıf - toprak arasında yapılan meger ölçümleri gösterilmiştir.

2XS(FL)2Y 87/150(170) kV yüksek gerilim yeraltı güç kablosu yeterli miktarda kesilerek iki düz, bir çapraz ek yapılmıştır. Patlayan parafudr’ların yerine yenileri takılarak çalışmalar tamamlanmıştır. Ümraniye GIS kablo başlığı montajı ve Selimiye GIS kablo başlığı kompartıman irtibatları yapılarak, vakum ve SF₆ gaz basma işlemleri yapılmıştır. 25.02.2013 tarihinde saat 18.36’da yüksek gerilim yeraltı güç kablosu Ümraniye GIS TM’den tek taraflı kapatılmış, daha sonra 27.02.2013 tarihinde saat 09.21’de karşılıklı olarak kapatılarak yük akışı sağlanmıştır.
