İZMİR'DE 3-4 KASIM 1995 KARŞIYAKA-ÇİĞLİ SEL FELÂKETİ (METEOROLOJİK-KLİMATOLOJİK AÇIDAN BİR YAKLAŞIM)

Lütfi İhsan SEZER

Torrential Disaster Occured on 3-4 November 1995 in Karşıyaka-Çiğli District, İzmir, West of Turkey (An Approach in Terms of Meteorologic-Climatologic Properties)

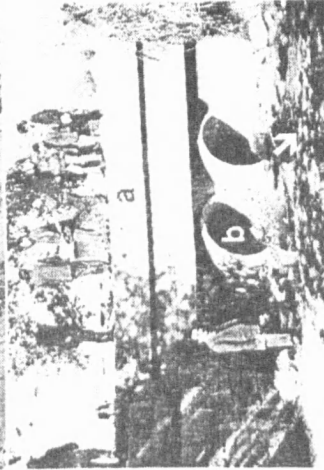
FOTO 4.b: Büyük Çiğli dere yatağı üzerindeki Sadık Ahmet Köprüsü (a). Yaklaşık 1 m çapındaki büzler (b).

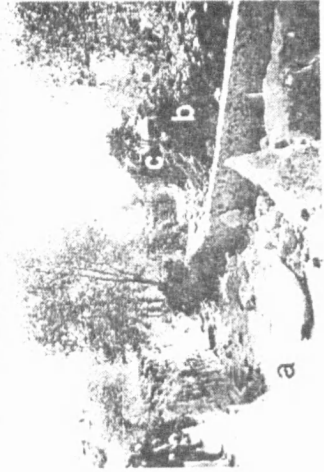
FOTO 4.c: Sadık Ahmet Köprüsünden batıya bakış: (a) Kanal içine alınarak daraltılmış dere yatağı. (b) Tahripten etkilenen alüvyal taraca. (c) Tahrip edilen konutlardan bir kısmı ayakta kalan bir konut. Burada 7 kişi hayatını kaybetmiştir.

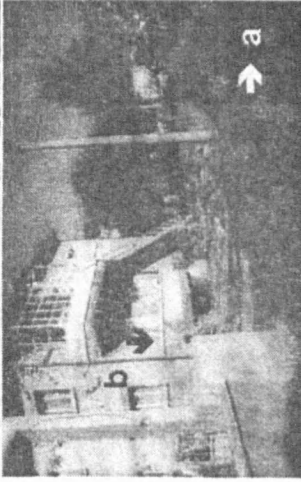
FOTO 4.e: (a) Büyük Çiğli dere yatağına paralel geçen yol (dere yatağı beyaz ok ve çizgi ile işaret edilmiştir). (b) Yol kenarında taşkından zarar gören bir konut ve duvarındaki taşkın izi. Taşkın buradaki seviyesi, vadi tabanına göre 5 m civarındadır. Fotoğraf, Çanakkale yolunun 50 m kadar doğusundan alınmıştır.

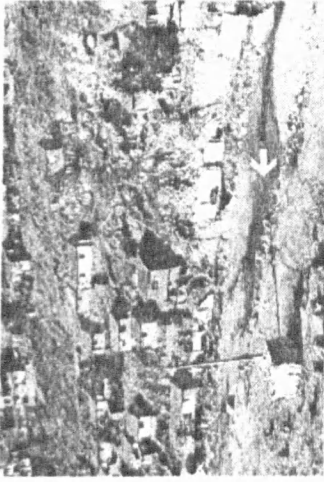
FOTO 5.b: Kavaklıdere vadisinde tahrip edilen konutlar. Akış yönü, beyaz okla gösterilmiştir. Fotoğraf Eyka 2 konularının yakınından alınmıştır.

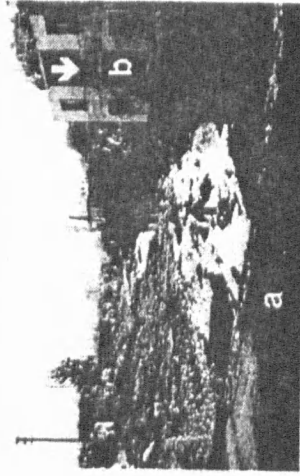
FOTO 6.c: Örnekköy dere yatağının üzerindeki köprüden/menfezden (a) ağzı tarafına bir bakış. (b) Vadi tabanında sel baskınına uğrayan bir konut. Bu konutun duvarında 5 m'lik taşkın seviyesi beyaz okla gösterilmiştir. Siyah okla akış yönü işaret edilmiştir. Vadi tabanı ile ufuk hattının kesiştiği noktada Fuat Köprüsü İlköğretim Okulu yer almaktadır.

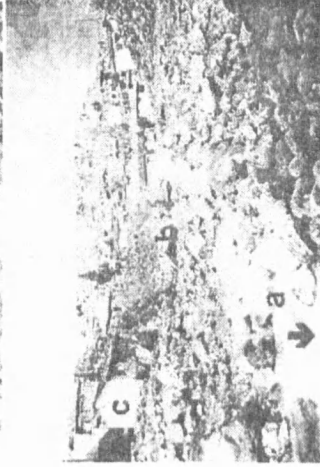
FOTO 8.f: Yamanlar dere yatağı: (a) Vadi tabanı ve akış yönü. (b) Hidrolik gücün fazla olduğu kesimde tamamiyle tahrip edilen betonarme binanın bir kalıntısı. Bir kişiolmüştür. (c) Kısmen tahrip edilmiş bir konut.

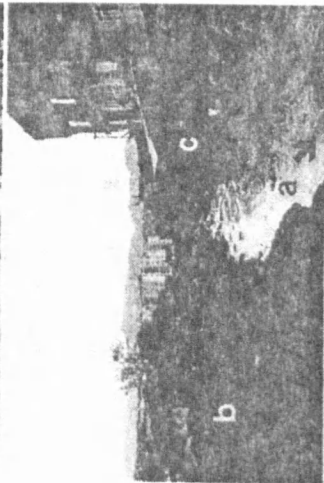
FOTO 8.i: Yamanlar dere yatağı: (a) vadi tabanı. (b) Eski birikinti konisi (c) Konutun tahrip edilmiş alt kenar kesimi.
