EDİRNE YENİ SARAYI'NIN (SARAY-I CEDİD-İ AMİRE) MEVCUT DURUMU, SORUNLARI VE YAPILMASI GEREKENLER

Çalışmada, Edirne Yeni Saray'ın; mevcut durumunu, inşa edildiği zamandan günümüze kadar maruz kaldığı tahribatları, sorunlarını ve bu sorunların ortadan kaldırılabilmesi için yapılması gerekenler ortaya konulmaya çalışılmıştır.

In this study it is aimed to manifest the current situation of the Edirne *Yeni Saray*, the destruction it faced from its construction until today, its problems and things to be done in order to solve the problems

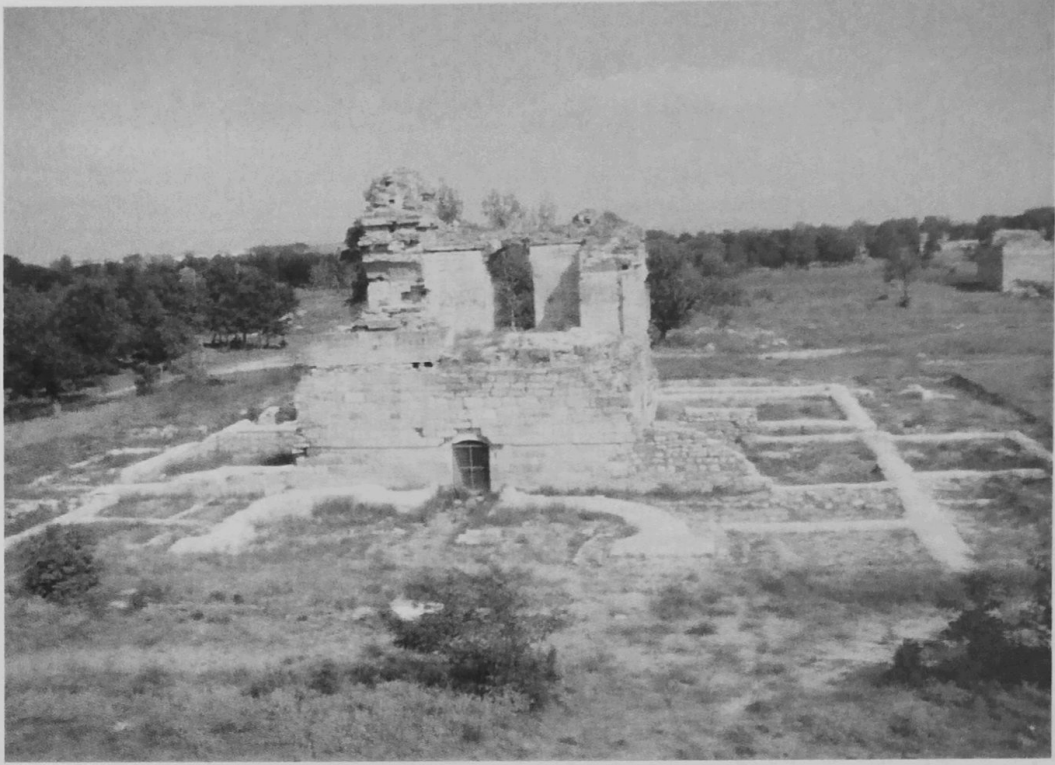
Resim-3: Edirne Yeni Saray, Cihannüma Kasrı.

- h. Bütüncül bir proje kapsamında değerlendirilmesi icap eden Edirne Yeni Sarayı'nın toprak üstünde kalan ve her geçen gün tahrip olan (cihannüma kasrı, matbah-ı amire, namazgahlı çeşme, kum kasrı hamamı, adalet kasrı vd. gibi) yapılarından ivedilikle restorasyona ihtiyaç duyulanlarının sağlıklı rölöve- restitüsyon ve restorasyon projelerinin hazırlanması ve ardından onarımlarının gerçekleştirilmesi amacıyla, söz konusu yapılarda ve çevresinde arkeolojik kazıların öncelikle yapılmalıdır.

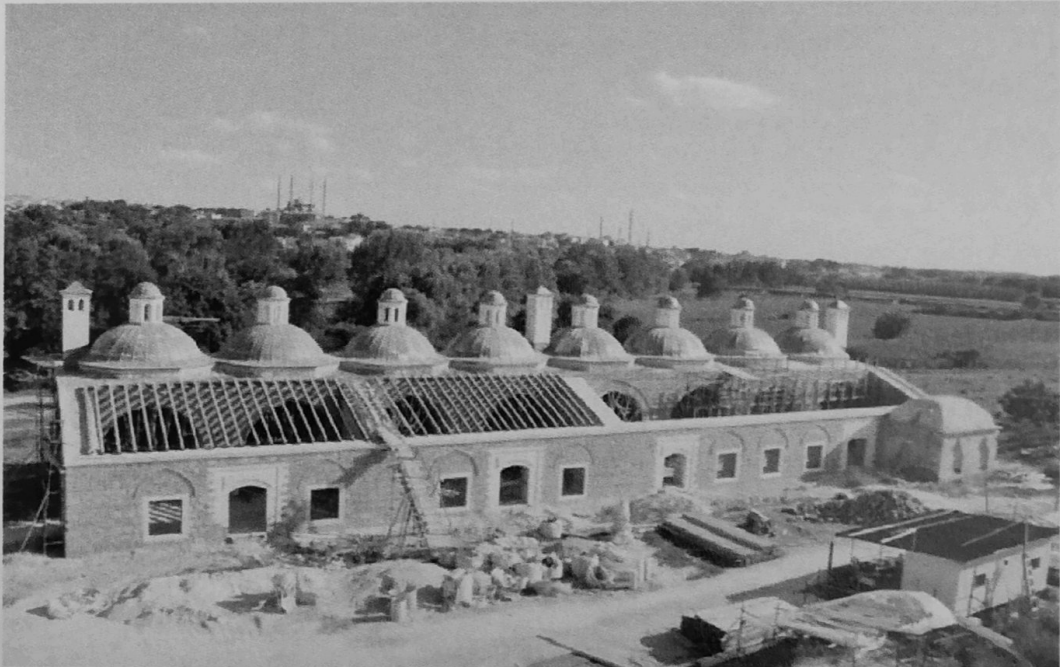
Resim-4: Edirne Yeni Saray, Matbah-ı Amire (Mutfak Binası).

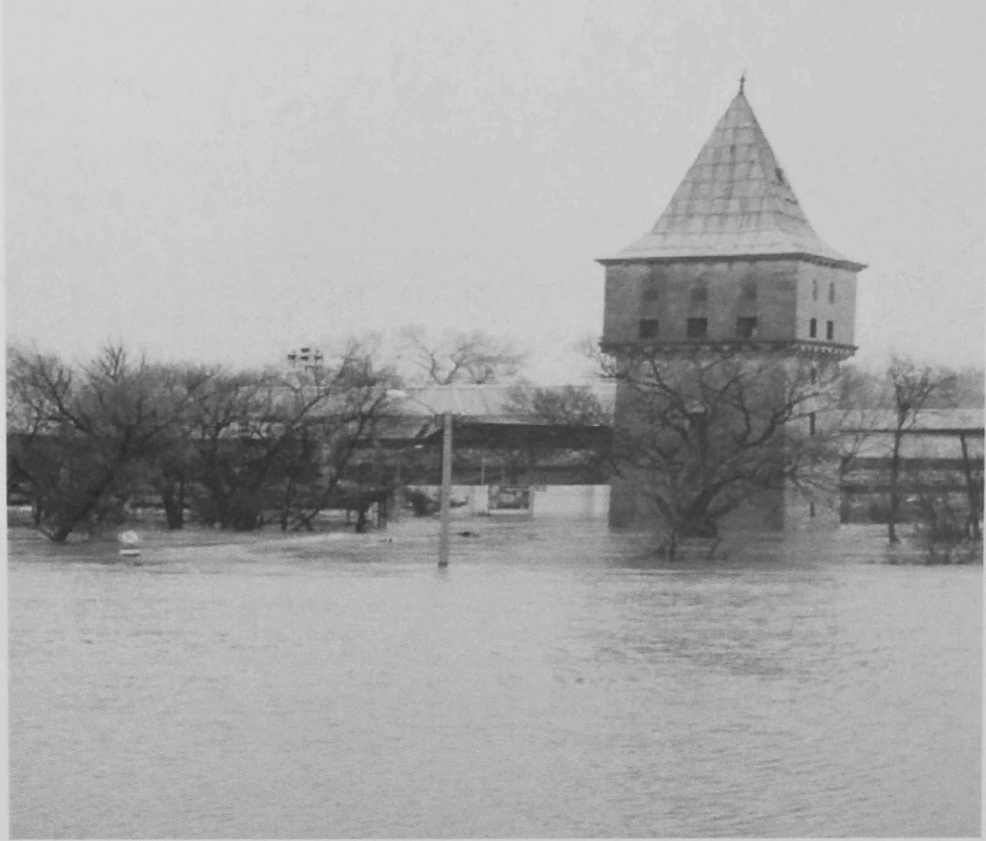
- c. Tunca ve Meriç nehirlerinin, yataklarının zaman içerisinde balçık, kum vb. malzemelerle dolması ve denize akan kesimlerde daralmasına bağlı olarak taşması nedeniyle, Edirne Yeni Saray alanı su baskınlarına maruz kalmaktadır. Bu durum, saray alanında

gerçekleştirilen kazı ve restorasyon çalışmalarına ciddi zararlar vermekte ve yapılan çalışmaların boşa gitmesine yol açmaktadır (Fot. 10- 11).

Resim-11: Tunca Nehri'nin taşmasıyla Edirne Yeni Saray, Kum Meydanı ve çevresinde ortaya çıkan durumun bir diğer açıdan görünümü.

- b. Edirne Yeni Saray alanından geçen ve gerek yapıldığı sırada ve gerekse şimdiki halde saray alanına zarar veren seddelerin kaldırılması sağlanmalıdır. Bu yapılırken de, saray alanının taşkınlardan zarar görmesini engelleyici önlemlerin başında yer alan Meriç ve Tunca nehirlerinin yataklarının temizlenmesi ve doğal yatağına kavuşturularak taşkınların azaltılması gerekmektedir. Ayrıca, sadece saray alanına değil, Edirne'nin yakın çevresindeki pek çok tarihi yapıyı ve doğal sit alanını olumsuz etkileyen yeni sedde yapımından vazgeçilmelidir.

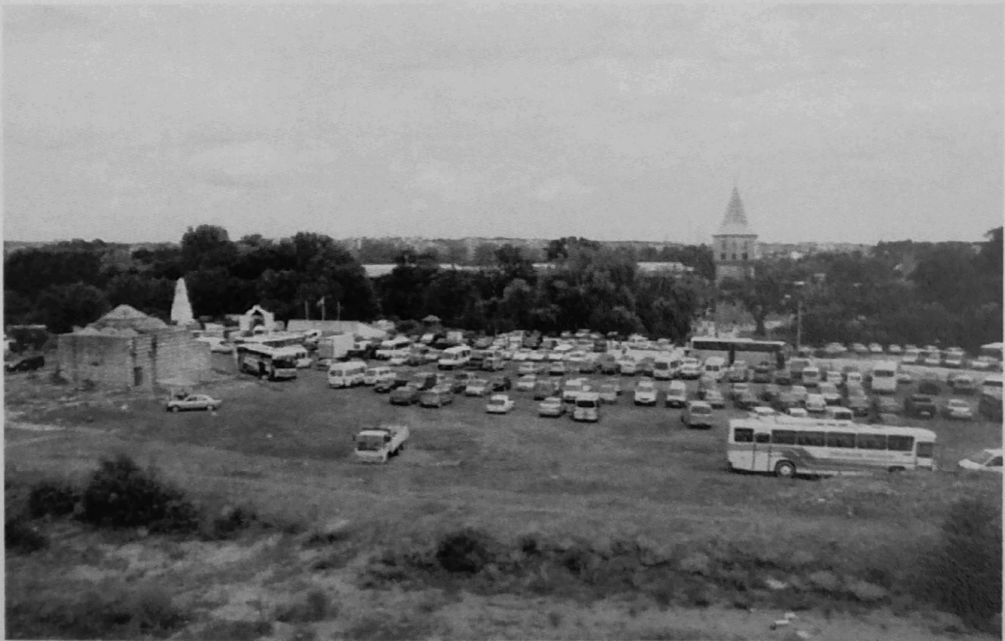
- f. Edirne Yeni Saray alanından geçen ve tarihi köprülerle (Fatih ve Şehabettin Paşa köprüleriyle) bağlantılı bir asfalt yol, hem buradaki araç trafiğini artırmakta ve hem de kontrolsüz bir insan- araç sirkülasyonuna neden olmaktadır. Bu durum, saray alanının tahribatını bir derece daha artırmaktadır. Yine bu bağlamda, saray alanında kalan söz konusu tarihi köprülerin araç trafiğine açık olması da, bir diğer sorun olarak belirtilebilir.

Resim-12: Edirne Yeni Saray'ının Has Bahçesi'nde yapılan Kırkpınar Güreş etkinlikleri sırasında araçlardan oluşan durumu yansıtan bir görünüm.

- e. Saray alanının içinden araç geçişi engellenmeli ve mevcut yollar kaldırılarak yayalaştırma çalışmalarına girişilmelidir.
- f. Edirne Yeni Saray alanındaki modern yapılaşmaların önüne geçilmesini sağlayacak önlemlerin alınması ve sahanın bu tür uygulamalardan arındırılması; bu bağlamda, mevcut yapıların (Kırkpınar Güreş Stadyumu, Tavuk Ormanındaki binalar, vd.) kademeli bir şekilde kaldırılması yoluna gidilmelidir.

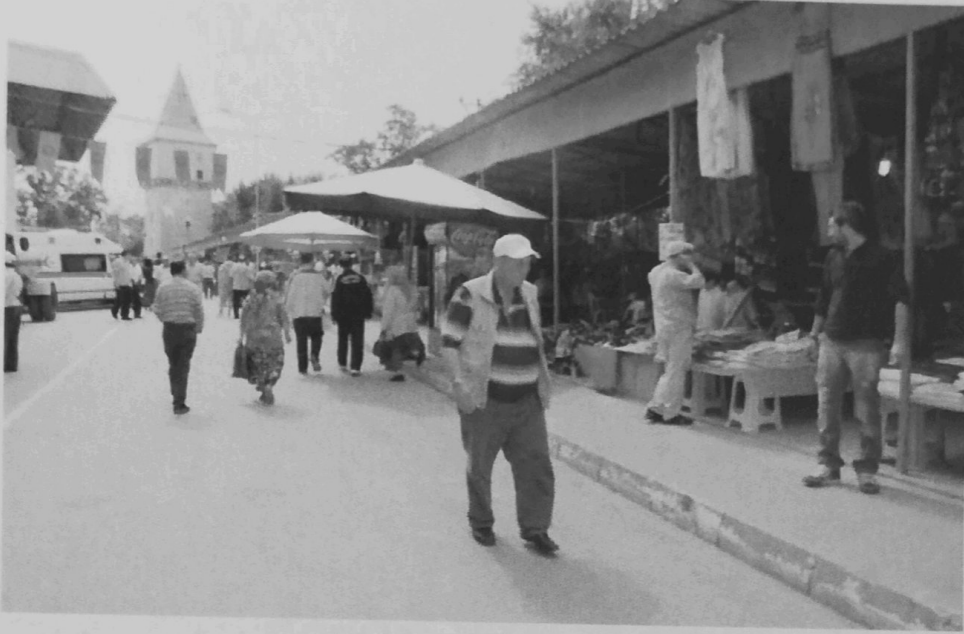
Resim-13: Edirne Yeni Sarayı'nın Has Bahçesi'nde yapılan Kırkpınar Güreş Etkinlikleri sırasında esnafın açtığı stantlar.
