## 28 MART 1970 TARİHİNDE BATI ANADOLU'DA MEYDANA GELEN DEPREMİN NEDENİNİ TEŞKİL EDEN İKİ ÖNEMLİ ARIZA ELEMANININ KESİŞMESİ

Hellmut GRABERT

*Geologisches Landesamt Nordrhein-Westfalen, Almanya*

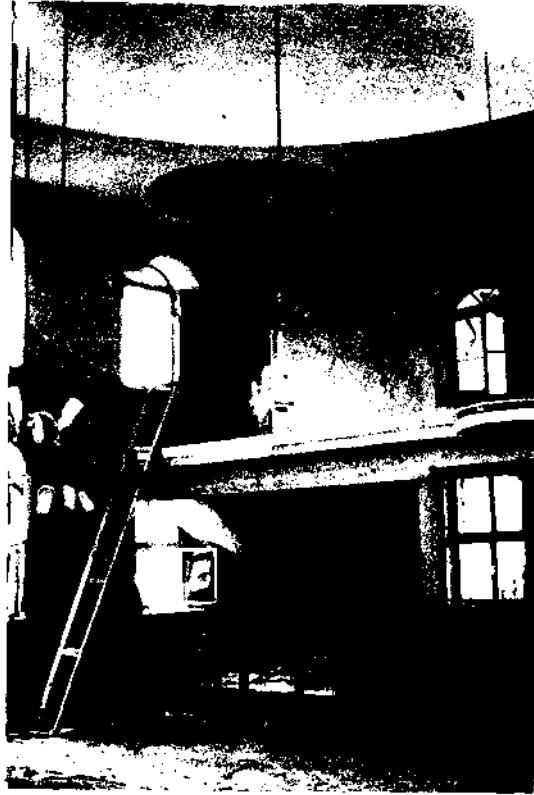
**Foto 2 - Demir takviyeli Akçaalan camiiinde meydana gelen hasar.**

Basit köylü evlerinin hiç birisi şiddetli ve çoğunlukla horizontal olan sarsıntılara kısa bir süre dahi karşı koyamadığı için, deprem bölgesindeki tahribat çok fazla olmuştur. Sadece son zamanlarda inşa edilen çok az sayıdaki betonarme binalar (meselâ Gediz'deki okul veya yeni Akçaalan camii gibi, Foto 2) şiddetli sar-

sıntılara mukavemet edebilmiş olduğundan, tamir edilmeleri mümkündür. Buna mukabil basit ahşap binalar ya bodrum katı olmaksızın veya çok basit şekilde bağdadi olarak inşa edilmiştir (Foto 3 ve 4). Bu binalar üst katların alt kattan biraz daha az deforme olduğunu göstermektedir. Alt kat, temel ve bodrum katı olmaksızın az çok gevşek şekilde doğrudan doğruya toprağın üzerinde oturmaktadır. Şiddetli horizontal hareketlerde üst kat, durumu dolayısıyla daha süratli hareket eden alt katın gerisinde kaldığı halde, toprağın üzerinde oturan alt kat yandan gelen sadmeye çok daha şiddetle karşı koymak zorunda kalmıştır. Bu esnada alt katta büyük ölçüde deformasyonlar meydana gelmiş ve bunlar ekseriya daha sonra bütün ahşap yapının yıkılmasına kadar gitmiştir. Foto 2 de görülen binanın alt katının çok fazla deformasyona uğramasına rağmen ayakta kalabilmiş olmasının nedeni sadece, üst katın çatıda betonlanmış bir çelik direğe tutturulup tespit edilmiş olmasıdır. Yoksa bu bina da etrafındaki bütün komşu evler gibi yıkılmış olurdu. Foto 4 teki evde de görünüşe göre yandan gelen sadme binanın yıkılmasında amil olacak kadar şiddetli olmamıştır.
