Aksaray, Belısırma Köyü, Karagedik Kilise*

Aksaray, Belısırma Village, Karagedik Church

M. Sacit PEKAK**, A. Nazlı SOYKAN***

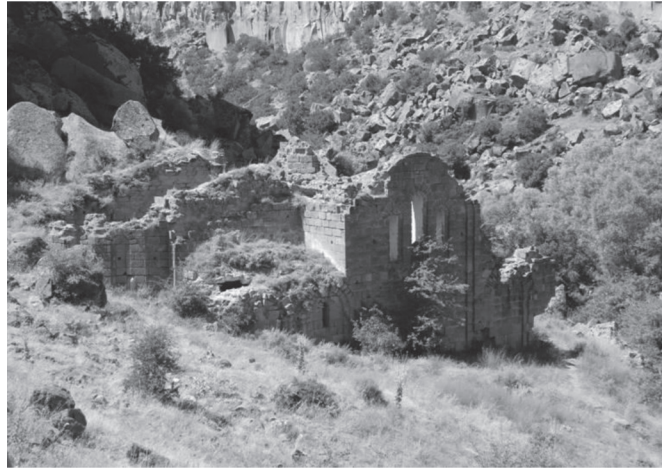
Resim 2. Karagedik Kilise, Kuzeydoğudan Bakış (Soykan, 2010)

Günümüzde kullanılmayan kilise, bulunduğu yerin yamacından kopan kaya parçalarının düşmesi sonucu zarar görmüş ve büyük ölçüde yıkılmıştır (Resim 2-3). Kullanılmadığı ve kurtarma çalışması yapılmadığı için kısa sürelerde kilisede tahripler ve dökülmeler olmaktadır. Yapının örtü sistemi çöktüğü için kar ve yağmur suları yapının büyük ölçüde zarar görmesine neden olmaktadır⁵.

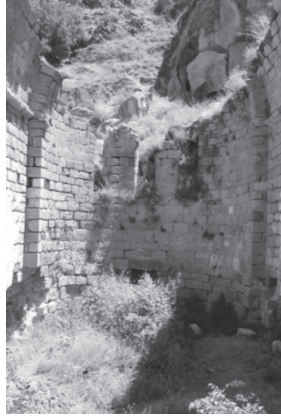
Resim 4. Ana Apsis, Batıdan Bakış (Boleken, 2010)

Dıştan, kuzeyde dört cephesi görülebilen ana apsis, içten merkezi içeride yuvarlak-tır⁷. Ana apsisin ekseninde, alt seviyede kareye yakın bir niş⁸, üst seviyede dışa doğru daralan, yuvarlak kemerli üç pencere açıklığı bulunmaktadır⁹ (Resim 4, Çizim 3).

⁷ Ana apsis bemaya kadar 3.30 x 4.90 m.'dir.

⁸ Nişin genişliği 0.73 m., yüksekliği 0.88 m., derinliği 0.81 m.'dir.

⁹ Pencere açıklıklarının yükseklikleri 0.75 m., genişlikleri içten 0.60 m., dıştan 0.41 m.'dir.

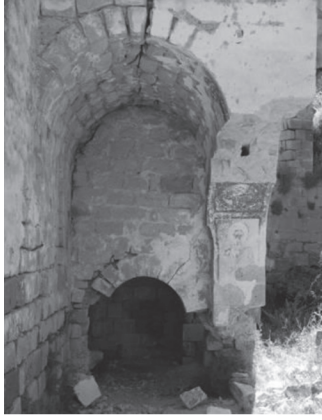
Resim 5. Pastoforium Hücreleri, Prothesis, Batıdan Bakış (Soykan, 2010)

Ana apsisin kuzey ve güneyinde bulunan yuvarlak kemerli kapılarla pastoforium hücrelerine geçilmektedir. Kare planlı, birbirleriyle yaklaşık aynı ölçülerde olan pastoforium hücreleri günümüze gelebilmiştir (Resim 5-6)¹⁰. Prothesisin kuzey duvarında alt seviyede, eksenin batısında¹¹, diakonikonun güney duvarında alt seviyede, eksenin doğusunda¹² ve üst seviyede, eksenin batısında birer niş yer alır¹³.

¹⁰ Prothesis 2.05 x 2.90 m., Diakonikon 1.97 x 2.90 m. ölçülerindedir.

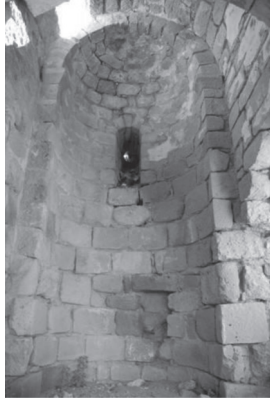
Resim 7. Kuzey Yan Apsis, Batıdan Bakış
(Boleken, 2010)

Pastoforium hücreleri kuzey ve güney yan apsislerle son bulmaktadır. Kuzey ve güney yan apsisler içten yarım yuvarlak, dıştan kuzeydeki yan apsisin cephesinden anlaşıldığı kadarıyla yuvarlaktır (Resim 7-8). Güney yan apsisin cephesi, günümüzde toprakla örtülü olduğu için görülememektedir. Kuzey yan apsisin doğu duvarında, doğu-batı eksen üst seviyesinde bir pencere açıklığı¹⁴, güney apsisin ekseninde, doğu duvar üst seviyede, yuvarlak kemerli bir niş bulunmaktadır¹⁵.

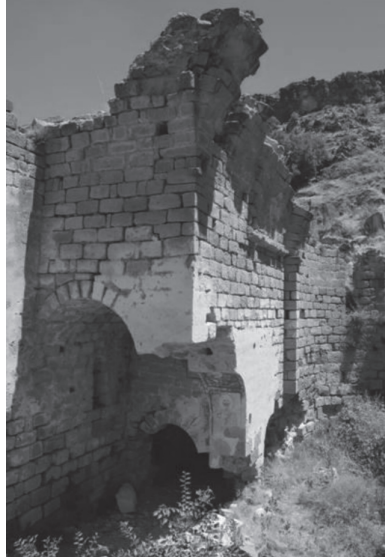
Resim 9. Kuzeydoğu Köşe Odası, Güneybatıdan Bakış (Soykan, 2010)

Günümüzde yapının sadece güneydoğu ve kuzeydoğu köşe odaları ayaktaadır (Resim 9-10). Pastoforium hücrelerinden batı ekseninde bulunan yuvarlak kemerli dikdörtgen birer kapı ile güneydoğu ve kuzeydoğu köşe odalarına geçilmektedir (Resim 11). Kareye yakın dikdörtgen planlı güneydoğu ve kuzeydoğu köşe odaları yaklaşık aynı boyutlardadır¹⁶. Kuzeydoğu köşe odasının kuzey duvarında eksenin üst seviyesinde, yuvarlak kemerli bir pencere açıklığı yer almaktadır¹⁷. Güneydoğu köşe odasının içinde yamaçtan düşen kaya parçaları bulunmaktadır.

¹⁶ Güneydoğu köşe odası 1.92 x 2.60 m., Kuzeydoğu köşe odası 2.05 x 2.73 m. ölçülerindedir.

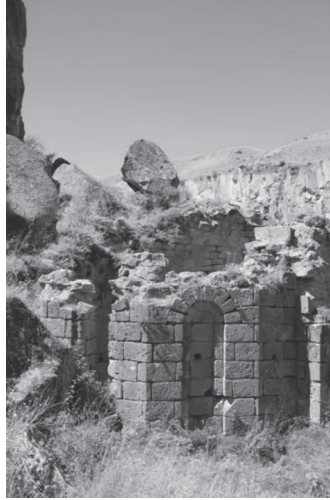
Resim 12. Ana Apsis, Doğu Cephe, Kuzeydoğudan Bakış (Soykan, 2010)

Doğu cephede ana apsisin ve kuzey apsisin bir bölümü görülmektedir (Resim 12). Günümüzde yalnızca kuzey cephesinin bir bölümü izlenen ana apsis kademeli kemerli iki nişle hareketlendirilmiştir²⁰.

²⁰ Nişlerden içtekinin genişliği 0.30 m., yüksekliği 2.00 m., dıştağının genişliği 0.50 m., yüksekliği 2.20 m.dir.

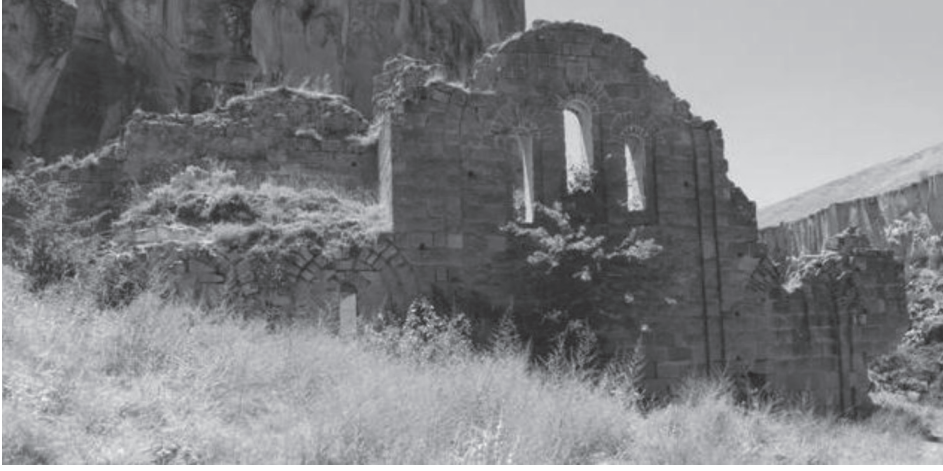
Resim 13. Kuzey Cephe, Kuzeydoğudan Bakış (Boleken, 2010)

Kuzey cephe, dört yuvarlak kör kemerle, doğu-batı doğrultusunda dört bölüme ayrılmıştır (Resim 13). İçte bulunan dört bölüm dış cepheye yansıtılmıştır²¹.

Prothesis dışta kademeli iki yuvarlak kör kemerle vurgulanmıştır²². Kuzeydoğu köşe odası cephesinde kademeli iki yuvarlak kör kemer içinde bir pencere açıklığı bulunmaktadır²³ (Resim 13).

Kuzey haç kolu dışta, üst seviyede yuvarlak kör kemer içinde üç pencere açıklığıyla vurgulanmıştır²⁴. Pencere kemerleri çift kademeli olarak düzenlenmiştir (Resim 13). Ortadaki pencere daha yüksek, iki yanındaki pencereler simetrik olarak daha alçak biçimlenmiştir²⁵.

Kuzeybatı köşe odası iki yuvarlak kör kemer içinde, çift kademeli yuvarlak kemerli bir nişle hareketlendirilmiştir (Resim 13)²⁶.

²¹ Doğudan birinci bölüm prothesis, ikinci bölüm kuzeydoğu köşe odası, üçüncü bölüm kuzey haç kolu ve dördüncü bölüm kuzeybatı köşe odasıdır.

²⁴ Kör kemerin yüksekliği 7.50 m., genişliği içten 4.65 m., dıştan 5.55 m.'dir.

²⁵ Pencerelerin zeminden yükseklikleri 3.35 m.'dir. Ortadaki pencerenin kemiyle haç kolu kemerinin yüksekliği 1.15 m., iki yanındaki simetrik pencerelerin kemerleriyle haç kolu kemerinin yüksekliği 1.50 m.'dir.

²⁶ İçteki kör kemerin yüksekliği 3.35 m., genişliği 1.70 m., dıştaki kör kemerin yüksekliği 3.50 m., genişliği 2.15 m.'dir. Nişin zeminden yüksekliği 1.50 m., nişin kemi ile dıştaki kör kemer arası 0.85 m.'dir.

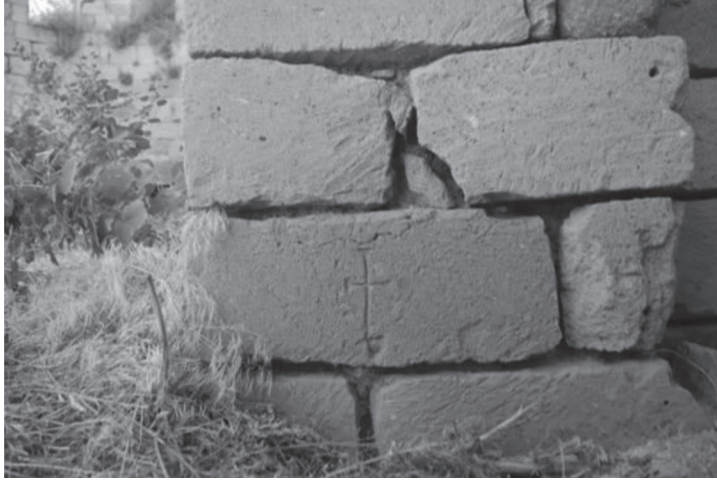
Resim 19. Paye Üzerindeki Kazıma Latin Haçı Motifi, Batıdan Bakış (Boleken, 2010)

Karagedik Kilise'nin güneydoğu köşe odası ile güney haç kolu arasında kalan paye- nin batı duvarında tören haçı formunda kazıma Latin haçı motifi bulunmaktadır (Resim 19).

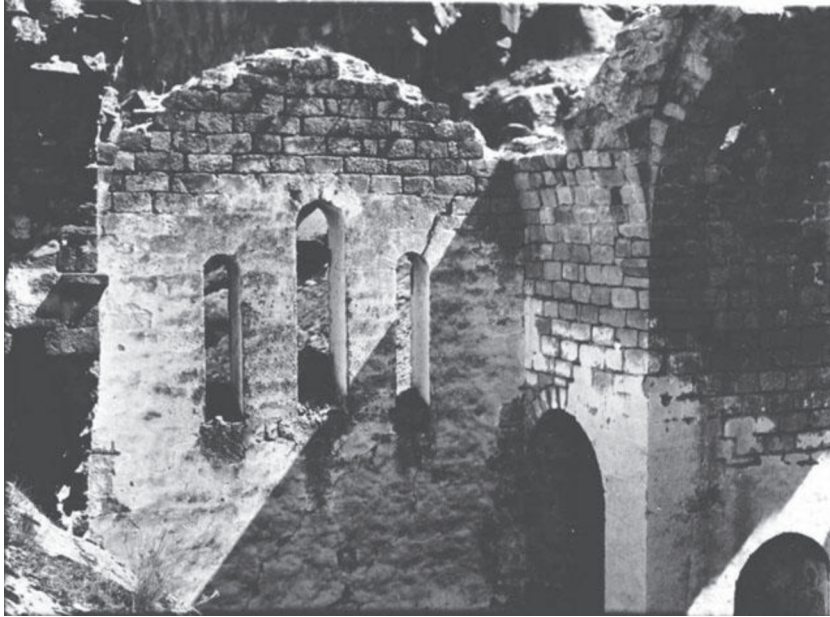
Resim 22. Kubbeye Geçiş Sağlayan Pandantifler, Güneybatıdan Bakış (Ramsay ve Bell, 1909, s. 420)

Günümüzde kare birimin örtü sistemi yıkılmıştır. Güneydoğu köşede ayakta kalmış payeden ve Bell arşivindeki (www.gerty.ncl.ac.uk/) fotoğraflarda (Resim 22) görülen pandantiflerden yola çıkarak, kare birim dört serbest payenin taşıdığı kubbeye örtülü olduğunu söylemek mümkündür. Haç kolları ve köşe odalarının örtü sistemi ise yine Bell'in fotoğraflarında görüldüğü gibi beşik tonozla sağlanmıştır (Resim 23-25).
