Selçuk ve Çevresinde Osmanlı İdaresindeki Gayrimüslim Tebaanın İmar Faaliyetleri

The Construction Activities of the Non-Muslim Population under the Rule of the Ottomans in Selçuk and her Vicinity

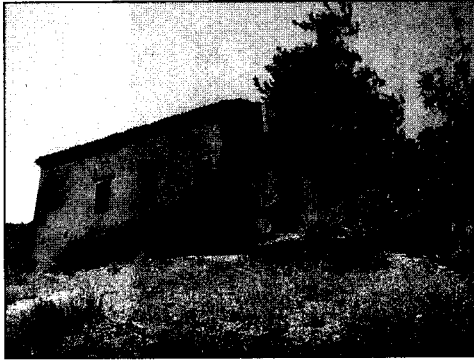
Res. 1) Şirince, Kilise 1 Kuzey Cephe

Selçuk'u Şirince'ye bağlayan karayolu üzerinde, Şirince'ye girişte, güneydeki bir tepenin üzerinde harap bir kilise yer almaktadır (*Res. 1*). Kitabesi bulunmayan yapının özgün ismi ve yapım tarihi bilinmemektedir¹⁰.

Kilisenin kuzey cephesinde, beden duvarına bitişik duvarın batı ucunda yuvarlak kemerli büyük bir mekan bulunmaktadır (*Res 1*)¹⁷.

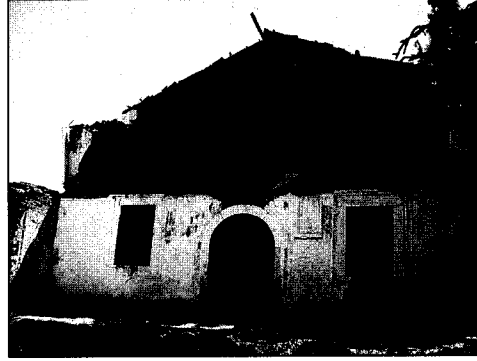
Res. 2) Şirince, Kilise 1 Batı Cephe

Kilisenin naosu doğu-batı doğrultusunda dikdörtgen planlıdır¹². Kaburgalı beşik tonoz örtülü naosun batı duvarında, eksende içte basık kemerli bir kapı, iki yanında birbirine simetrik ve eş büyüklükte dikdörtgen iki pencere yer almaktadır. Kapı yeni yapıldığı anlaşılan iki kanatlı ahşap kanatlıdır. Söve ve lentolu pencereler ise demir şebekelidir. Batı duvarda, üst seviyede günümüze gelememiş gynecaionun yuvarlak kemerli dört açıklığı görülebilmektedir. Ortadaki ahşap üç sütuna oturan kemerler farklı yükseklik ve genişliğe sahiptirler, kuzeydeki kemerin alttaki parapeti ise yıkılmıştır (*Res. 2*).

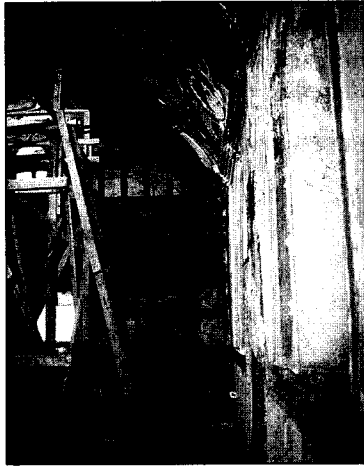
Res. 3) Şirince, Kilise 1 Naos, Doğuya Bakış

Naos ve bemaı birbirinden iki basamaklı taş merdiven ve günümüze oldukça iyi durumda gelebilmiş, son derece kaliteli bir işçilikle bezenmiş ahşap ikonostasis ayırmaktadır (*Res. 3*). Kuzey-güney doğrultusunda dikdörtgen planlı bema, naos tonozu ile eş yükseklikteki tonoz ile örtülüdür. Bemanın kuzey duvarındaki yarı yuvarlak nişin zeminindeki su künkü, burasının vaftizle ilgili bir niş olduğunu akla getirmektedir¹³. Bemanın güney duvarında, yuvarlak bir niş içinde yer alan dikdörtgen kapı büyük olasılıkla kilisenin cami kullanımı sırasında, güneydoğuya eklenen minareye geçişi sağlamak için açılmış olmalıdır. İkonostasisin güney köşesi ile, bemanın güney duvarı arasında, zemindeki 0.63 x 0.63 boyutlarındaki, ortasında yuvarlak bir oyuk bulunan yekpare taşın orijinal olup olmadığı ve işlevi bilinmemektedir. Bemanın doğu duvarında, apsis yarı yuvarlağının iki yanında yaklaşık eş boyutlarda yuvarlak kemerli iki niş dikkat çekmektedir.

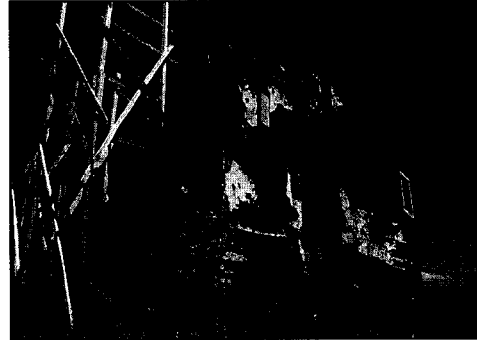
Res. 4) Şirince, Kilise 1 Güneydoğu Cephe

İçte merkezi içeride yuvarlak planlı, dışta beş cepheli apsis yarım kubbe ile örtülüdür (Res. 4). Eksende, içte yuvarlak kemerli, dışta dikdörtgen lento ve söveli, demir şebekeli dışa daralan bir pencere bulunmaktadır. Üst seviyede apsis yarı kubbesinin üst sınırı ile bema tonozu arasındaki duvar yüzeyinde, demir şebekeli oval bir pencere kilisenin içini aydınlatmaktadır. Apsisin zemininde, günümüzde artık mevcut olmayan altarın yerleştirildiği, kare bir temel görülmektedir.

Kilisenin beden duvarlarının inşasında kaba yonu taş, dere taşı, tuğla ve harç kullanılmıştır (*Res. 4*). Tonoz örtüde ise ahşap ve kerpiç malzeme hımuşık teknikle inşa edilmiştir (*Res. 6*).

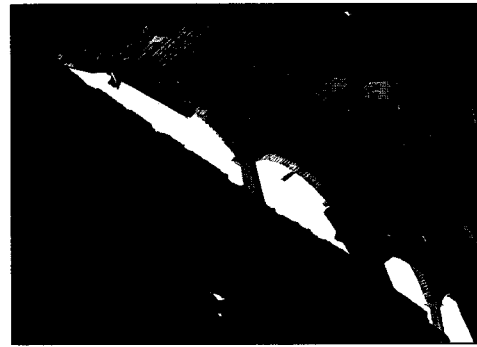
Res. 6) Şirince, Kilise 1 Gynekaion Kemerleri

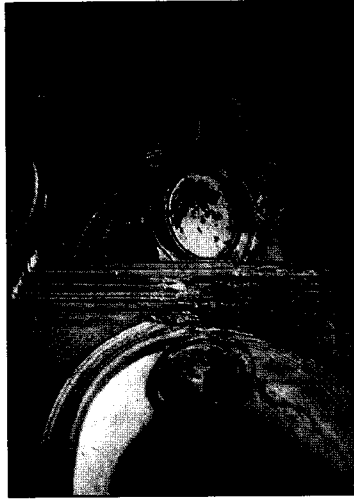
Res. 7) Şirince, Kilise 1 Güney Duvar ve Tonoz (Frsko)

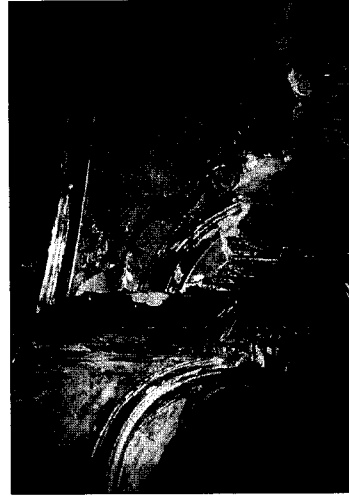
Res. 8) Şirince, Kilise 1 Güney Duvar ve Tonoz (EjderKabartması)

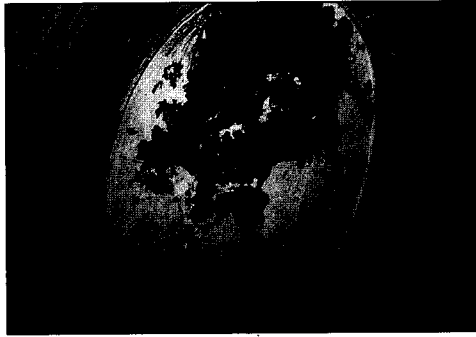
Res. 9) Şirince, Kilise 1 Fresko (Markos)

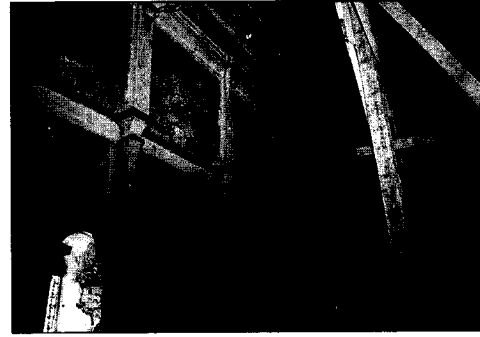
Res.10) Şirince, Kilise 1 İkonostasis

Daire kesitli on iki ahşap sütun ve aralarındaki tahta perdelerden oluşan ikonostasis ahşap işçiliğinin en güzel örneklerindedir (Res. 10). Ajur tekniği ile yapılmış kıvrık dallar içinde palmetler ve çiçekler ikonostasisin batı yüzünü süslemektedir. Kıvrık dallar birbirlerinin içinden geçerek madalyonlar oluşturmakta, bu madalyonların içinde haç motifleri yer almaktadır (Res. 11). Ajur tekniği ile oyulmuş panoların arkasındaki ahşap yüzeylerin üzerine kalem işi tekniği ile yapılmış benzer bitkisel bezemeler arasında, dönüştürümlü olarak bir haç ve bir melek başı motifleri bulunmaktadır; ancak bunların üzeri beyaz badana ile örtülmüştür. Güzel Kapı'nın üstünde palmetlerle çerçevelenmiş İİsa Mandilion" figürü görülmektedir (Res. 12).

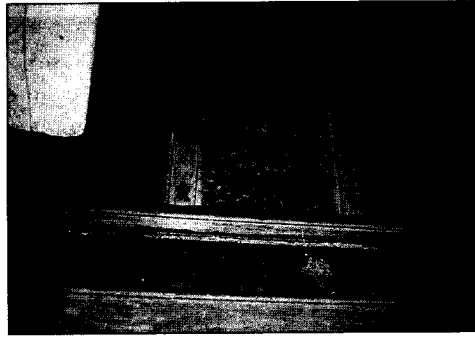
Res.11) Şirince, Kilise 1 İkonostasis (ayrıntı)

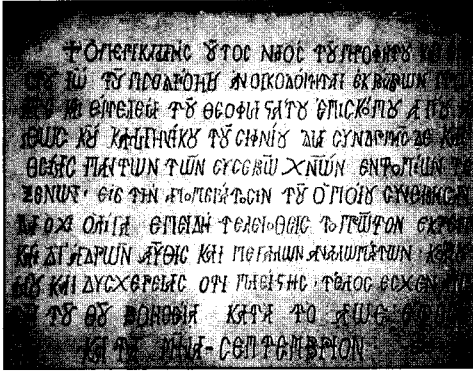
Res.13 Şirince, Kilise 2 (H. Ioannes Prodromos Kilisesi), Kitabe

Kitabeden anlaşıldığı gibi Ioannes Prodromos (Vaftizci Yahya)'a ithaf edilen kilise 1805 yılında, eski bir kilisenin üzerine/yerine inşa edilmiştir. Kitabede adı geçen ve ilk kilisenin yapımında maddi destek sağlayan Kallinikos'un kimliği hakkında ise yeterli bilgi bulunmamaktadır (*Res. 13*)²⁰.

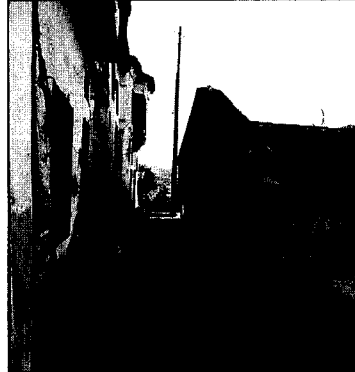
Res.14 Şirince, Kilise 2 (H. Ioannes Prodromos Kilisesi) Güneybatı Cephe

H. Ioannes Prodromos kilisesi doğuya doğru alçalan bir arazi üzerine kurulmuştur²¹. Batı cephesi neredeyse saçak hattına kadar sokak seviyesindedir (*Res. 14*); kuzey ve güney cepheler doğuya doğru eğimle alçalmaktadır (*Res. 15-16*); doğu cephe ise önünden geçen sokaktan bir gotik yapı heybetiyle yükselmektedir (*Res. 17*). Bu dik eğimli arazi kilisenin inşasında bazı zorluluklara yol açmış görünmektedir. Bu nedenle yapının kuzey ve güneyindeki avlular teras şeklinde doğuya alçalmaktadır. Kilise son yıllarda Efes Müzesi elemanlarınca, Amerikalı bir ailenin maddi desteğiyle onarılmıştır.

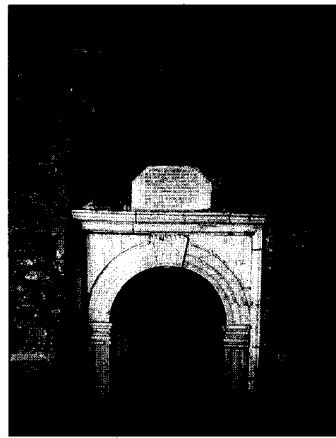
Res.18 Şirince, Kilise 2 (H. Ioannes Prodromos Kilisesi) Giriş Kapısı

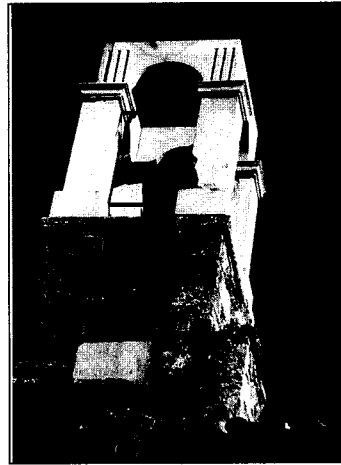
Res.23) Şirince, Kilise 2 (H. Ioannes Prodromos Kilisesi), Çan Kulesi
