Orman Yangınlarının Olay Yerinde Analizi, Kusurluların ile Kusur Oranlarının Belirlenmesi ve Alınması Gereken Önlemler

Analysis of the Realized Forest Fire in the Event, Determination of the Defects and Defects and the Precautions That Must Be Performed

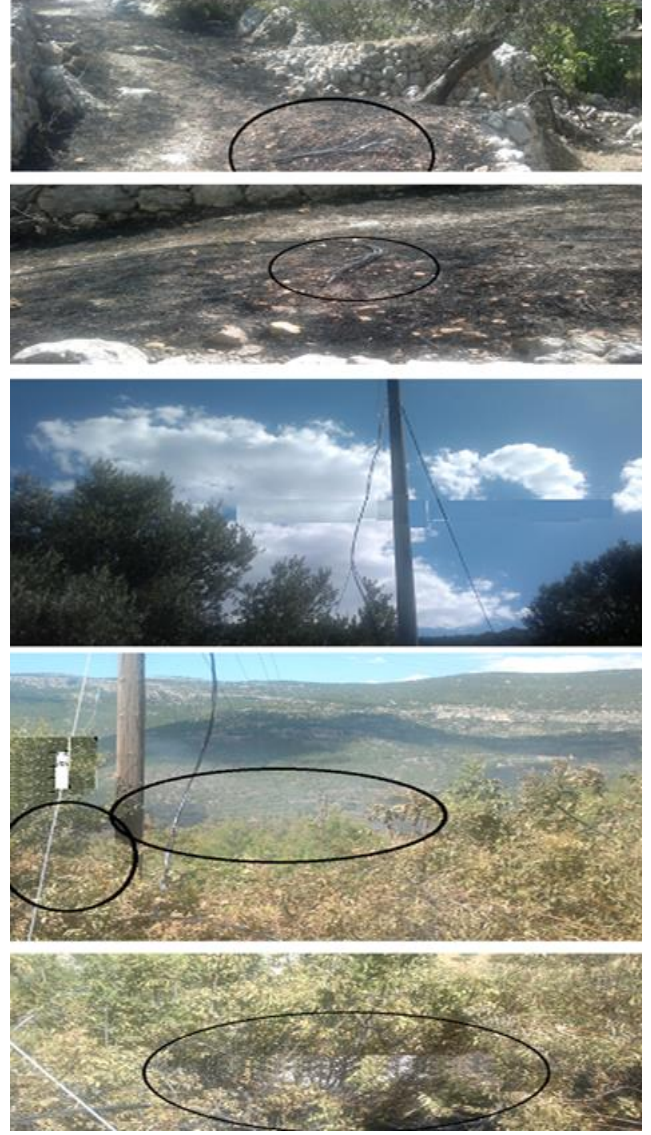
03.08.2012 tarihinde S. İlçesi K. köyü E. mevkiinde meydana gelen yangın olayının A5 ve A6 elektrik direkleri arasındaki tellerin birbirine temas etmesi neticesinde kıvılcım çıkartarak enerji nakil hattı altındaki otları tutuřturarak yangına sebebiyet verdiđi anlařılmaktadır. Őekil 1’ de olay yeri inceleme anında çekilen fotođraflamalar verilmektedir.

Olay yeri incelemelerinden anlařıldıđı üzere, K.köyü E.mevkiinde meydana gelen yangın olayının ařırı rüzgâr alan A5 ve A6 elektrik direkleri arasındaki elektrik hatlarının birbirine deđip ateř kıvılcımları çıkartarak koptuđu ve yangının çıkmasına sebebiyet verdiđi tespit edilmiştir. Enerji nakil hatlarının yoğun rüzgâr alan bölgelerde elektrik hatlarının birbirine deđmemesi için kablo ayırıcı kelepçelerin olması gerekirken enerji nakil hattında herhangi bir ayırıcı kelepçelerinin olmadıđı, orman bölgesindeki elektrik direklerinin altında güvenlik sebebiyle mucur dökülmesi gerekirken dökülmemiř olduđu ve ormandan sorumlu orman Őefliđinin enerji nakil hattı altında yangına sebebiyet verebilecek otların temizlemesi gerekirken temizlenmediđi tespit edilmiştir.

Őekil 1. Orman yangını olay yeri incelemesi (Fotođraflar 13.08.2012 tarihinde M. Zile tarafından çekilmiştir).

30.11.2000 tarihli 24246 nolu Resmi Gazetede yayınlanan Elektrik Kuvvetli Akım Tesisleri Yönetmeliđinin 10. maddesinde ‘‘Yangın tehlikesi bulunan yerlerdeki arkların yaratacađı yangın tehlikesini en aza indirmek üzere, direklerin altına 10 cm. kalınlıđında ve 3 metre yarıçapında bir bölgeye mıcır dökülmesi’’ Őeklinde ifade edilmektedir. Yönetmeliđinin 67. maddesinde ‘‘Hava hatlarının denetimi: İřletme tarafından belirli sürelerde hava hatları ve direkler, topraklamalar dâhil denetlenmeli ve yoklanmalıdır. Yoklama ve bakımın sonuçları düzenli olarak kaydedilmelidir. Hava hatları dıřındaki kuvvetli akım tesisleri: İřletme tarafından tesisin özellikleri göz önüne alınarak belirli aralıklarla denetleme ve yoklamaların süresi hiç bir zaman 2 yılı geçmemelidir. Yoklama ve bakımların sonuçları düzenli olarak kaydedilmelidir.’’ ifade edilmektedir. Yönetmeliđin 44. maddesinde ‘İletken çekimini ve hat güvenliđini

bozan bütün ağalar budanmalı ya da kesilmelidir’ şeklinde ifade edilmektedir. Yönetmeliğinin 54/f maddesinde ‘‘ormanlık alanlarda ağa direk kullanılmamalıdır’’ ifade edilmektedir. Yukarıda ifade edilen sebeplerden söz konusu enerji nakil hattının 30.11.2000 tarih ve 24246 sayılı resmi gazetede yayınlanan Elektrik Kuvvetli Akım Tesis Yönetmeliğinin 10, 67, 44 ve 54/f maddelerince X kurumunun iřletme sorumluluğunu yerine getirmemiş olması sebebiyle söz konusu yangında % 70 oranında asli kusurlu olduđu tespit edilmiştir. Ormandan sorumlu X orman Őefliğinin enerji nakil hattı altında yangına sebebiyet verebilecek otları her altı ayda bir temizlemesi gerekirken temizlenmemesi sebebiyle söz konusu yangında % 30 oranında tali kusurlu olduđu anlařılmaktadır (Zile, 2017).

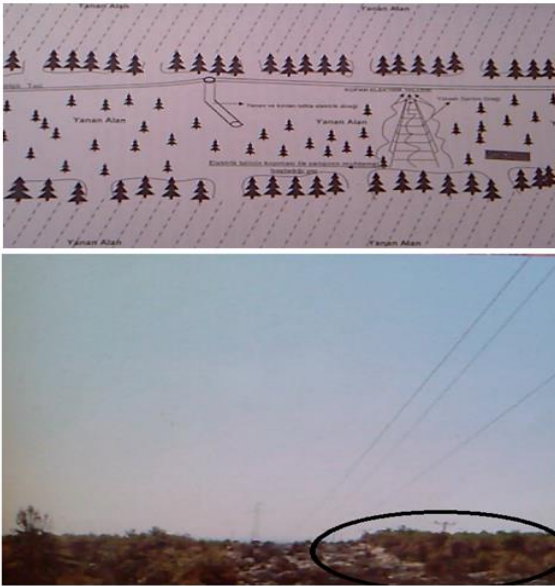
23.07.2011 tarihinde A İlçesi B. Köyü, S. Mevkiindeki yangın çıktığı, yangının X kurumuna ait yüksek gerilim hattı direğinden çıktığı ve Őiddetli rüzgârın etkisiyle aynı yönde ilerlediği anlařılmaktadır. Őekil 2’ de olay yeri inceleme anında çekilen fotoğraflamalar verilmektedir. Olay yeri incelemelerinden anlařıldığı üzere, enerji nakil hattının en yoğun rüzgâr alan yerindeki elektrik direğine ait enerji nakil hatlarının birbirlerine değmesi sonucu elektrik kıvılcımı meydana getirdiği, bu kıvılcımların enerji nakil hattının altında bulunan kurumuř otlara sirayet etmesi neticesinde yangının çıktığı, söz konusu mevkiinin yoğun rüzgâr almasıyla yangının her yöne sıçrayarak yangına sebebiyet verdiđi tespit edilmiştir.

Őekil 2. Orman yangını olay yeri incelemesi (Fotoğraflar 03.08.2011 tarihinde M. Zile tarafından çekilmiştir).

Olay yeri incelemelerinden söz konusu enerji hattı, enerji hattı direğinin montaj ve hatların gerekli sehim verilerek çekilmesi açısından 30.11.2000 tarihli 24246 nolu Resmi Gazetede yayınlanan Elektrik Kuvvetli Akım Tesisleri Yönetmeliğince uygun tesis edildiđi anlařılmaktadır. Söz konusu enerji nakil hattının 30.11.2000 tarih ve 24246 sayılı resmi gazetede yayınlanan Elektrik Kuvvetli Akım Tesis Yönetmeliğinin 10, 67, 44, 54/f maddelerince X kurumu iřletme sorumluluğunu yerine getirmemiş olması sebebiyle TEİAŐ’ söz konusu yangında tali kusurlu olduđu tespit edilmiştir. Söz konusu yangının kuvvetli rüzgâr sebebiyle meydana gelmesi sebebiyle asli kusurlu herhangi bir kurum veya kiřinin ise olmadığı anlařılmaktadır.

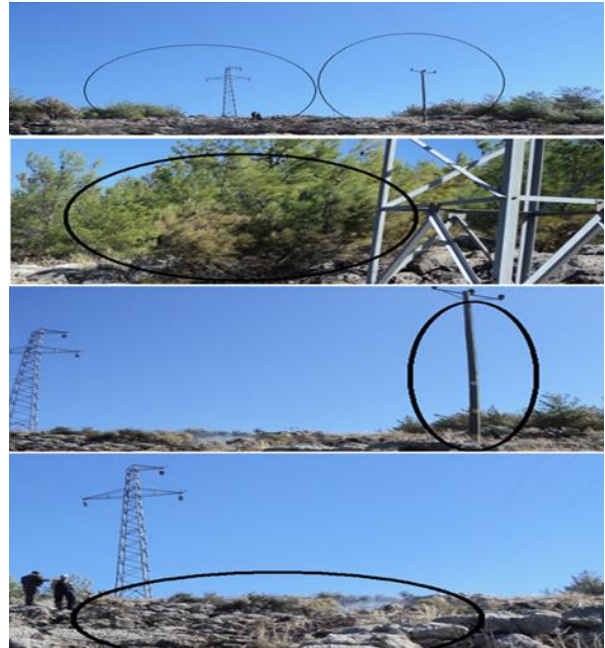
29.08.2011 tarihinde K. İlçesi C. köyünde meydana gelen yangın olayının elektrik direklerindeki tellerin birbirine temas etmesi neticesinde kıvılcım çıkartarak enerji nakil hattı altındaki otları tutuřturarak yangına sebebiyet verdiđi anlařılmaktadır. Őekil 3’ de olay yeri inceleme anında çekilen fotoğraflamalar verilmektedir.

Őekil 3. Orman yangını olay yeri incelemesi (Fotoğraflar 09.09.2011 tarihinde M. Zile tarafından çekilmiştir).

Olay yeri incelemelerinden anlařıldığı üzere, yangının C. Köyü mevkiinde aşırı rüzgâr alan elektrik direklerinin yoğun olduđu tepede çıkmıř olduđu anlařılmaktadır. Enerji nakil hatlarının yoğun rüzgâr alan bölgelerde elektrik hatlarının birbirine değmemesi için kablo ayırıcı kelepelerinin olması

gerekirken enerji nakil hattında herhangi bir ayırıcı kelepçelerinin olmadığı, orman bölgesindeki elektrik direklerinin altında güvenlik sebebiyle mucur dökülmesi gerekirken dökülmemiş olduğu ve ormandan sorumlu X orman şefliğinin enerji nakil hattı altında yangına sebebiyet verebilecek otları temizlenmesi gerekirken temizlenmediği anlaşılmaktadır.

29.08.2011 tarihinde K.İlçesi C. köyünde meydana gelen yangın olayının elektrik direklerindeki tellerin birbirine temas etmesi neticesinde kıvılcım çıkartarak enerji nakil hattı altındaki otları tutuşturarak yangına sebebiyet verdiği anlaşılmaktadır. Olay yeri incelemelerinden anlaşıldığı üzere, yangının C. Köyü mevkiinde aşırı rüzgâr alan elektrik direklerinin yoğun olduğu tepede çıkmış olduğu anlaşılmaktadır. Enerji nakil hatlarının yoğun rüzgâr alan bölgelerde elektrik hatlarının birbirine değmemesi için kablo ayırıcı kelepçelerinin olması gerekirken enerji nakil hattında herhangi bir ayırıcı kelepçelerinin olmadığı, orman bölgesindeki elektrik direklerinin altında güvenlik sebebiyle mucur dökülmesi gerekirken dökülmemiş olduğu ve ormandan sorumlu X orman şefliğinin enerji nakil hattı altında yangına sebebiyet verebilecek otları temizlenmesi gerekirken temizlenmediği anlaşılmaktadır. Söz konusu enerji nakil hattında, 30.11.2000 tarih ve 24246 sayılı resmi gazetede yayımlanan Elektrik Kuvvetli Akım Tesis Yönetmeliğinin 10, 67, 44, 54/f maddelerince X kurumunun işletme sorumluluğunu yerine getirmemiş olması sebebiyle söz konusu yangında tali kusurlu olduğu tespit edilmiştir. Ormandan sorumlu X orman şefliğinin enerji nakil hattı altında yangına sebebiyet verebilecek otları her altı ayda bir temizlemesi gerekirken temizlenmemesi sebebiyle söz konusu yangında tali kusurlu olduğu anlaşılmaktadır.

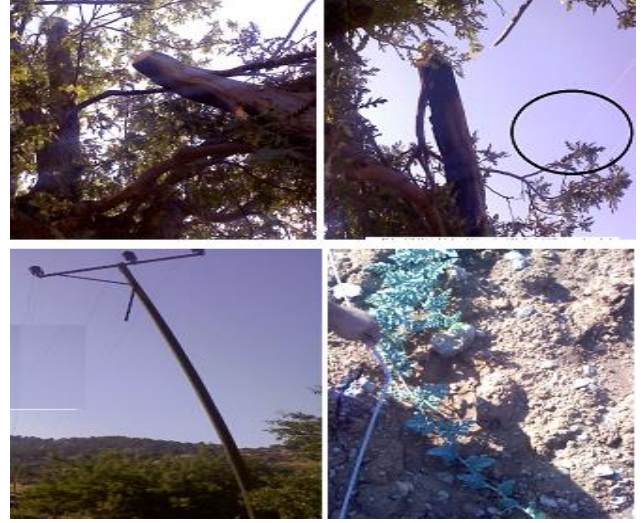
19.08.2012 tarihinde saat 14.00 sıralarında B. Köyü kandil sırtı mevki olarak tabir edilen yerde orman yangının meydana geldiği anlaşılmaktadır. Şekil 4' de olay yeri inceleme anında çekilen fotoğraflamalar verilmektedir. Olay yeri incelemelerinden anlaşıldığı üzere, G. bölgesi yakınlarında M.'nin kendi tarlasında ağaç keserken kestiği ağaç gövdesini kontrol edemeyerek enerji nakil hattı üzerine düşürmüştür. Bu sebeple enerji nakil hattının elektrik tellerinin birbirine değmesi sonucu kısa devre olduğu, bu kısa devre sonucu iletken teller ark yaparak koştığı, oluşan ark arazi üzerindeki otları tutuşturarak orman yangınına sebebiyet verdiği tespit edilmiştir.

Şekil 4. Orman yangını olay yeri incelemesi (Fotoğraflar 29.08.2012 tarihinde M. Zile tarafından çekilmiştir).

Kısa devre sebebiyle enerji nakil hattı koruma röleleri kısa devre esnasında devreyi açması gerekirken devreyi açmadığı anlaşılmaktadır. Bütün enerji kalan iki tel üzerinden aktığı, tellerin aşırı ısındığı, bu aşırı ısınma sebebiyle söz konusu enerji nakil hattının uzantısı olan beş kilometre uzaklıktaki B.Köyü yakınlarındaki noktanın da koştığı ve koparken de çıkardığı ark sebebiyle ikinci bir noktada da yangın çıktığı tespit edilmiştir. M. isimli tarla sahibi enerji nakil hattında tehlike arz eden ağaçları budamadan önce kendisinin bizzat X kurumuna başvurup, enerji nakil hattının elektriği kesilip X kurumu ekiplerinin nezaretinde budama işlemi yapması gerekirken, X kurumunun bilgisi dışında son derecede tehlike arz eden tedbirsiz ve ihmalkâr davranarak budama işlemini yapması neticesinde iki yerden yangına sebebiyet verdiği, söz konusu yangın olayında M. isimli tarla sahibinin asli kusurlu olduğu tespit edilmiştir. Yüklenici firma, 30.11.2000 tarihli 24246 nolu Resmi Gazetede yayımlanan Elektrik Kuvvetli Akım Tesisleri Yönetmeliğinin 67. maddesine aykırı davranarak denetlenmediği anlaşılmaktadır. Enerji nakil hattı koruma röleleri kısa devre esnasında devreyi açması gerekirken devreyi açmadığı ve oluşan arklar ile enerji nakil hattının iki ayrı noktasında orman yangınına sebebiyet verdiğinin anlaşılması sebebiyle, yüklenici firma yetkili mühendisi M. ve elektrik teknikeri C.'nin söz konusu orman yangınında tali kusurlu olduğu tespit edilmiştir.

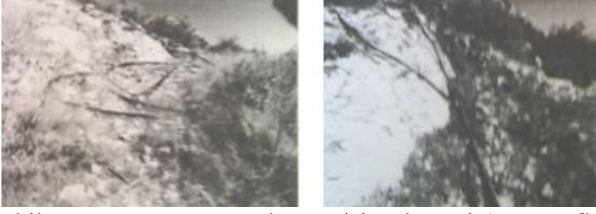
12.08.2013 tarihi saat 10:30 de Ç. Köyü U. Mevkiinde orman yangını çıktığı, yangına T. Mermer' e ait izinli saha maden ocağı sahasında

olduđu, yangının Alpet kablosunun kopması sonucunda çıktığı anlaşılmaktadır. Şekil 5'te olay yeri inceleme anında çekilen fotoğraflar verilmektedir.

Şekil 5. Orman yangını olay yeri incelemesi (Fotoğraflar 22.08.2013 tarihinde M. Zile tarafından çekilmiştir).

Olay yeri incelemelerinden anlaşıldığı üzere, yangının mermer ocağına ait ve direksiz bir şekilde gelişigüzel yere atılarak çekilen kablolardan çıktığı tespit edilmiştir. Gelişigüzel çekilen bu hatta üç fazdan iki faza enerji yüklemesi olduğu, mermer ocağı yetkilileri tarafından gelişigüzel yere atılarak çekilen kablonun kopması sonucunda yangının farklı güzergâhlardan da çıktığı ve yangının aşırı rüzgâr sebebiyle yayıldığı anlaşılmaktadır. Hiçbir şekilde özel enerji nakil hattının son derecede tehlikeli olabilecek direksiz bir şekilde çekilmemesi gerekirken mermer ocağı yetkilileri tarafından gelişigüzel yere atılarak çekilmesi sebebiyle koptuđu ve koparken de ark çıkarması sebebiyle de yangının 13.00 sıralarında farklı yerlerden çıkarak büyüdüğü tespit edilmiştir. T. Mermer işletmesinin sahibi İ.'nin söz konusu yangının çıkmasında dikkatsiz ve ihmalkâr davranması sebebiyle söz konusu yangının çıkmasında asli kusurlu olduğu tespit edilmiştir. Enerji nakil hattının direksiz gelişigüzel yere atılarak çekilmesini izin vermemesi gerekirken yeterli denetimleri yapmayan bakım ve onarımdan sorumlu X kurum yetkilisinin de tali kusurlu olduğu tespit edilmiştir.

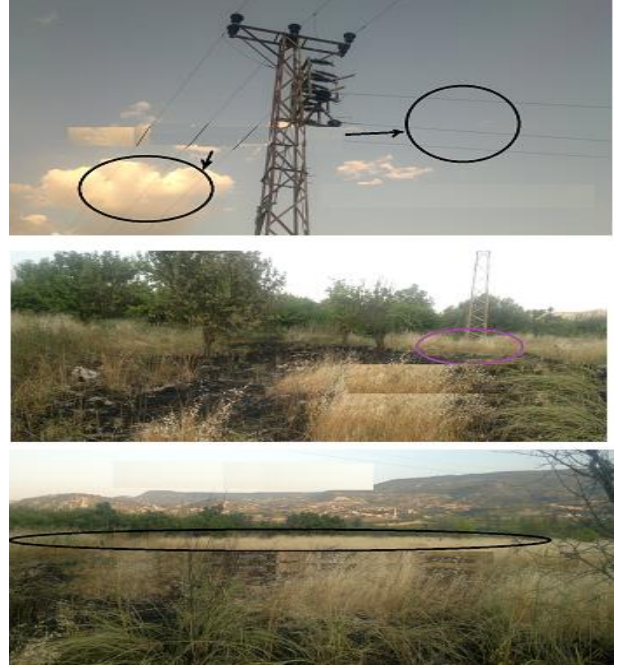
07.07.2012 tarihinde E. Köyü Z. Mevkiinde yangın çıktığı, yangının X kurumuna ait yüksek gerilim hattı direğinden çıktığı ve şiddetli rüzgârın etkisiyle aynı yönde ilerlediği anlaşılmaktadır. Şekil 6' de olay yeri inceleme anında çekilen fotoğraflar verilmektedir.

Şekil 6. Orman yangını olay yeri incelemesi (Fotoğraflar 17.09.2012 tarihinde M. Zile tarafından çekilmiştir).

Olay yeri incelemelerinden anlaşıldığı üzere, enerji nakil hattının en yoğun rüzgâr alan yerindeki elektrik direğine ait enerji nakil hatlarının birbirlerine değmesi sonucu elektrik kıvılcımı meydana getirdiği, bu kıvılcımların enerji nakil hattının altında bulunan kurumuş otlara sirayet etmesi neticesinde yangının çıktığı, söz konusu mevkiinin yoğun rüzgâr alması sebebiyle yangının her yöne sıçrayarak yangına sebebiyet verdiği anlaşılmaktadır. Söz konusu enerji nakil hattının 30.11.2000 tarih ve 24246 sayılı resmi gazetede yayınlanan Elektrik Kuvvetli Akım Tesis Yönetmeliğinin 10 ve 67 maddesine uygun olmadığı, rüzgârın kuvvetli olduğu ve sık yangın çıkma tehlikesinin olduğu ortamlarda enerji nakil hatlardaki tellerin birbirine değmesini önleyen iletken ayıraçlarının kullanılması gerekirken kullanılmaması, yangın tehlike ihtimali yüksek olan enerji nakil hatları altındaki sararmış otların temizletilmesi gerekirken temizletilmediği ve bu sebeplerle X kurumunun idaresinde olan şirketin işletme sorumluluğunu yerine getirmemiş olması sebebiyle yüklenici şirket yetkilisi C.'nin tali kusurlu olduğu ve bölgedeki enerji nakil hattından sorumlu X kurumunun sistem işletme müdürü H.'nin tali kusurlu olduğu tespit edilmiştir.

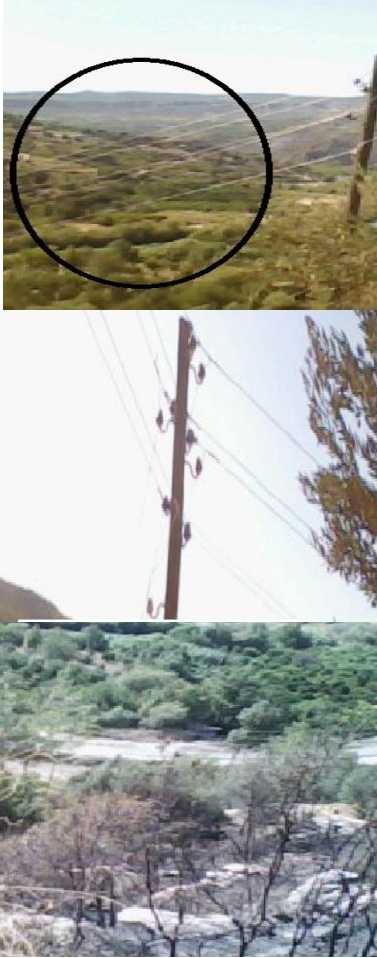
29.09.2012 tarihinde S. İlçesi K. Köyü D. Mevkiindeki yangın çıktığı, yangının çıktığı bölgenin TRP 46 TR bölgesinin A2 ve A4 taşıyıcı

direkler arasında çıktıđı anlařılmaktadır. Őekil 7' de olay yeri inceleme anında çekilen fotođraflamalar verilmektedir.

Őekil 7. Orman yangını olay yeri incelemesi (Fotođraflar 11.10.2012 tarihinde M. Zile tarafından çekilmiřtir).

Olay yeri incelemelerden anlařıldıđı üzere, enerji nakil hattının en yođun rüzgâr alan yerindeki elektrik diređine ait enerji nakil hatlarının birbirlerine deđmesi sonucu elektrik kıvılcımı meydana getirdiđi, bu kıvılcımların enerji nakil hattının altında bulunan kurumuř otlara sirayet etmesi neticesinde yangının çıktıđı, söz konusu mevkiinin yođun rüzgâr alması sebebiyle yangının her yöne sıçrayarak yangına sebebiyet verdiđi anlařılmaktadır. Enerji nakil hattının sürekli kopması sebebiyle birçok eklemelerin yapıldıđı anlařılmaktadır. Söz konusu enerji nakil hattının 30.11.2000 tarih ve 24246 sayılı resmi gazetede yayımlanan Elektrik Kuvvetli Akım Tesis Yönetmeliđinin 10, 67, 44, 54/f maddelerince X kurumunun iřletme sorumluluđunu yerine getirmemiř olması sebebiyle tali kusurlu olduđu tespit edilmiřtir.

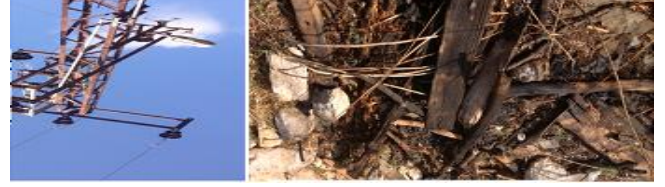
02.08.2013 tarihinde L. İlçesi M. Köyü B. Mevkiindeki orman yangını çıktıđı anlařılmaktadır. Őekil 8' de olay yeri inceleme anında çekilen fotođraflamalar verilmektedir.

Őekil 8. Orman yangını olay yeri incelemesi (Fotođraflar 12.08.2013 tarihinde M. Zile tarafından çekilmiřtir).

Olay yerinde yapılan incelemelerden anlařıldıđı üzere; yangın çıkıř mahalline yakın bulunan yayla evlerine enerji veren fazlar arası 380 volt, faz-nötr arası 220 volt olan üç faz alçak iletim hattında direkler arası mesafenin gayet uygun olduđu, iletkenlere verilen sehimin gayet normal olduđu, iletkenler arası açıklıđın gayet iyi olduđu anlařılmaktadır. İki direk arası iletkenlerde yapılan incelemelerde, kısa devre kaynaklı bir isleme olmadıđı yani tellerin birbirine deđmediđi, teller arası açıklıktan da anlařıldıđı üzere bunun mümkün olamayacađı, herhangi bir elektrik tellerinin birbirine deđmediđi ve yayla evlerindeki mesken elektriđinin yangın öncesi ve sonrasında kesilmediđi tespit edilmiřtir. Bu sebeplerden dolayı yangının elektrik hattından çıkmadıđı anlařılmaktadır. Yapılan incelemelerden, yangının çıktıđı iddia edilen yerde güneř ışınlarının geldiđi açıya bakıldıđında, saat 9:00 dan 12:00 ye kadar çok dik ve yođun bir şekilde geldiđi anlařılmaktadır. Aynı zamanda yangının çıktıđı iddia edilen yerde yođun bir şekilde tarla bitki çöpleri ve otlar gibi ađıl çöplerinin olduđu anlařılmaktadır. Yangının çıktıđı iddia edilen yerde çok sayıda kırık çay bardaklarının olduđu tespit edilmiřtir. Bu kırık çay bardakları çok dik ve yođun bir şekilde gelen güneř ışınlarını bünyesine alarak aşırı ısındıđı, mercek vazifesi yaparak üzerine gelen yođun güneř ışıklarını ince kurumuř ađıl olarak isimlendirilen otlara yansıtarak tutuřturduđu ve bu şekilde yangının dođal sebeplerden çıktıđı tespit edilmiřtir. Söz konusu yangının çıkmasında, bu kırık çay bardaklarını ormana atan belirsiz kiřilerin tek asli kusurlu olduđu tespit edilmiřtir.
