## AN EVALUATION ON PREVENTIVE CONSERVATION ISSUES IN THE MUSEUMS OF THE CENTRAL ANATOLIA REGION

# İç Anadolu Bölgesi Müzelerinde Önleyici Koruma Sorunları Üzerine Bir Değerlendirme

FİLİZ KOCAELİ  
BEKİR ESKİCİ\*

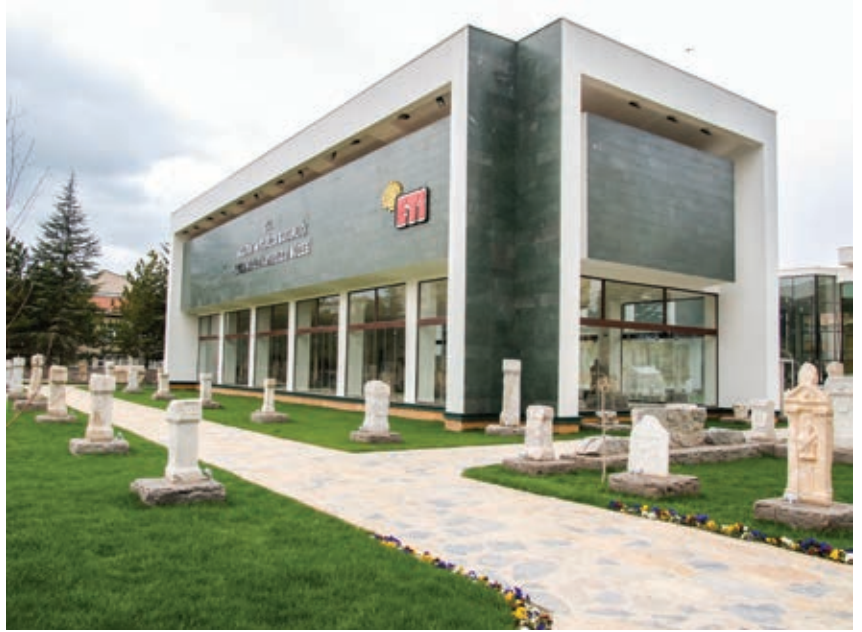
Şekil 2. Eskişehir Eti Müzesi genel görünüşü

Günümüz yapı teknikleriyle inşa edilen müze modern bir mimariye sahiptir. Müzede yeterli miktarda sergileme alanı bulunmaktadır, ancak projelendirme aşamasında depoların eser türlerine göre ayrı ayrı mekânlar halinde düzenlenmesi gerekirken, tek bir büyük mekân halinde planlanması, modern müze depolama tekniklerini uygulamaya imkân vermemektedir (Şekil 2).

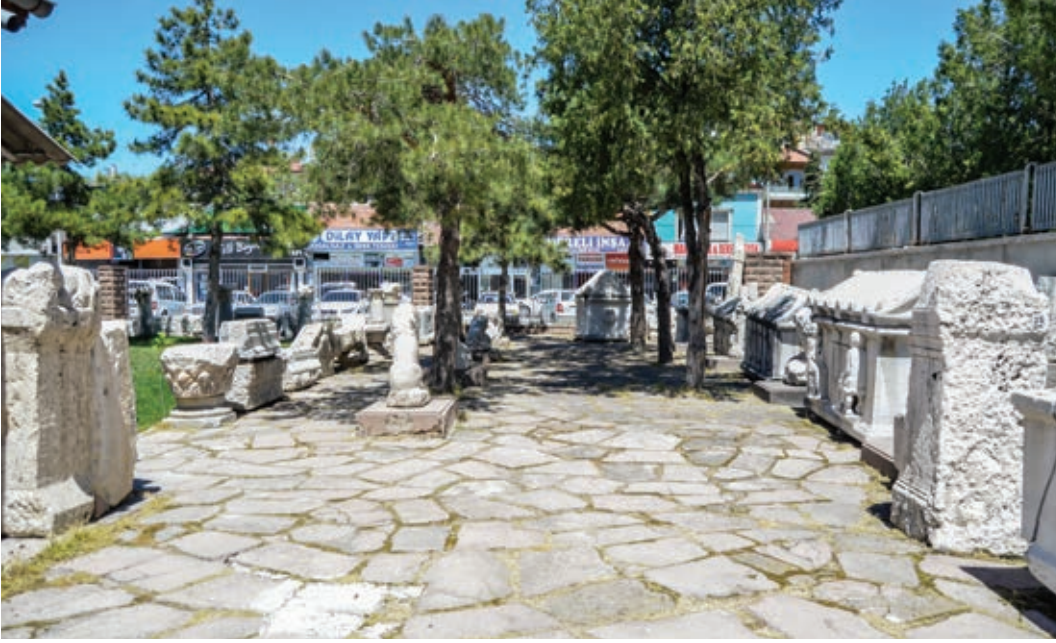
Şekil 3. Konya Arkeoloji Müzesi, açık sergileme

osthotek<sup>3</sup> gibi mezar mimarisine ait eserler, kitabe, mil taşı gibi levhalar ve pişmiş toprak pithoslar,<sup>4</sup> bahçe teşhirinde değerlendirilmektedir. Açıkta sergilenen eserler çevresel etkilere açıktır ve nem, yağmur, kar, güneş vb. olumsuz hava koşullarına maruz kalmaktadır. Açık alanda sergilenen ve depolanan eserlere en çok zararı su vermektedir; gece ve gündüz ısı farkları, mevsimsel geçişler, hava kirliliği ve toz, eserleri tehdit eden diğer etmenlerdir (NPS 2000, 11-13) (Şekil 3).

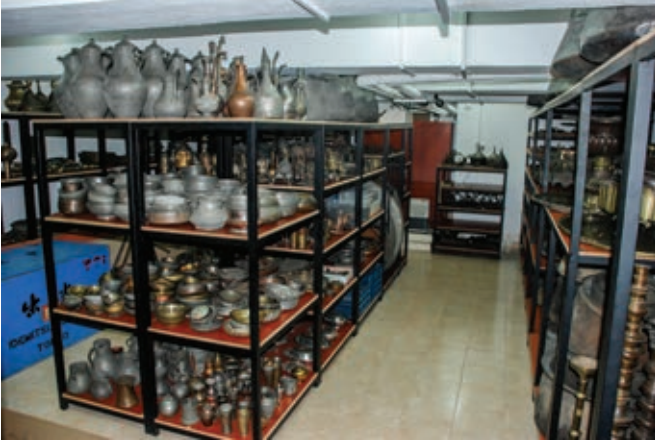
Şekil 4. Ankara Etnografya Müzesi açık raf depolama

ayrı ayrı depolarda korunmaktadır. Ankara Anadolu Medeniyetleri Müzesinde karma bir depolama sistemi seçilmiştir: Sikke, tablet ve mühür, metal, cam, müsadere, fresk, Eski-yapar deposu, Çatalhöyük-Karain-İnandık eserleri deposu, Gordion bronz ve ahşap eserleri deposu, satın alma eser deposu gibi, hem eser türlerine hem kazılara hem de müzeye geliş şekline göre bir depolama sistemi yapılmıştır (Şekil 4).

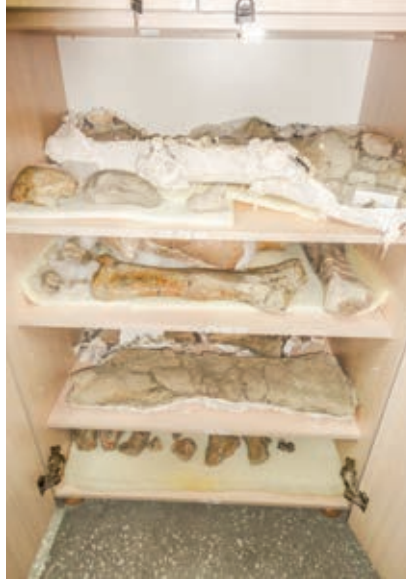
Şekil 6. Çankırı Müzesinde ahşap dolaplarda fosil depolama

Yurt dışındaki müzelerde de benzer depolama üniteleri kullanılmaktadır (Şekil 5). Ancak bu örnekler dışında müzelerde genellikle açık çelik raflar, Çankırı Müzesinde olduğu gibi çıkma vitrinler, ahşaptan yapılmış açık raflar kullanılmıştır. İncelenen müzelerden Nevşehir, Çankırı, Ankara Etnografya, Eskişehir ve Konya Arkeoloji Müzelerinde boyalı demir raflar daha ziyade taş, seramik ve madeni eserlerin depolanmasında kullanılmaktadır. Dış etkilere kolayca açık olan bu raflarda, eserlerin asitsiz kâğıtlara sarılarak ya da asitsiz kâğıttan yapılmış kutulara yerleştirilerek korunması gerekirken, birçok müzede eserlerin uygun olmayan koşullarda, raflarda açıkta depolandığı görülmektedir (Şekil 6).

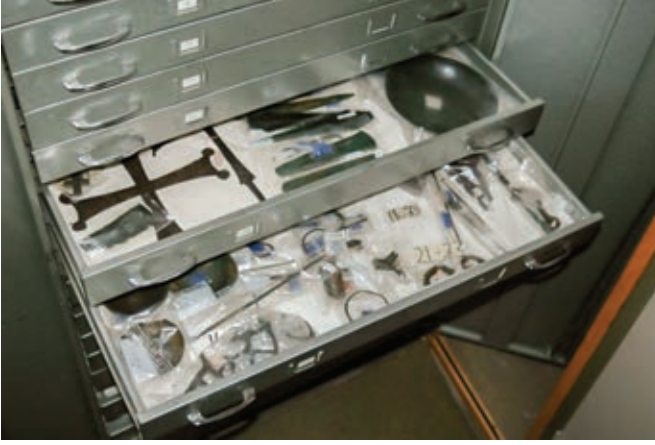
Şekil 8. Anadolu Medeniyetleri Müzesinde eserlerin çekmecelerde muhafazası

Anadolu Medeniyetleri Müzesi ve Çankırı Müzesinin depolarında, eserlerin oldukça eski ve kullanılmış dolap ve vitrinlerde muhafaza edildiği görülmektedir. Bu dolap ve vitrinler, taşıyıcı ve

bağlayıcı özelliklerini yitirdiklerinden eserler açısından sakınca yaratmaktadır.

tablet deposunda eserlerin sağlıklı bir şekilde korunması sağlanmıştır. Ancak bu müzenin diğer depolarında ve diğer müzelerde bu konuda büyük eksikliklerin olduğu gözlemlenmektedir (Şekil 8).

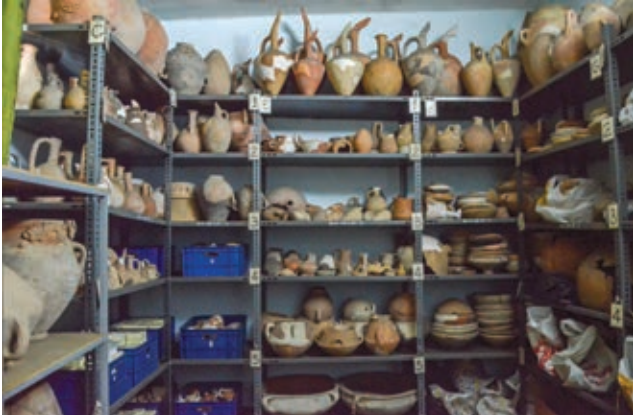
Şekil 10. Konya Arkeoloji Müzesinde eserlerin depolanması

Yukarıda söz edilen müzelerde, seramik eserler açık metal raflar, camlı ahşap dolaplarla kapaklı ahşap dolaplarda muhafaza edilmektedir. Açık raflarda sıkışık olarak depolanan eserlerin çok çabuk toz aldığı, ayrıca sarsıntılarda önünde koruyucu bir bariyer olmadığından çok kolayca kırılıp devrilme riski olduğu görülmektedir (Şekil 10). Eserler, daha az toz alan kapaklı dolaplarda, açık raflara göre daha iyi saklanmaktadır. Ülkemizde başarılı depolama yapan müzelerden biri de Mardin Müzesidir.

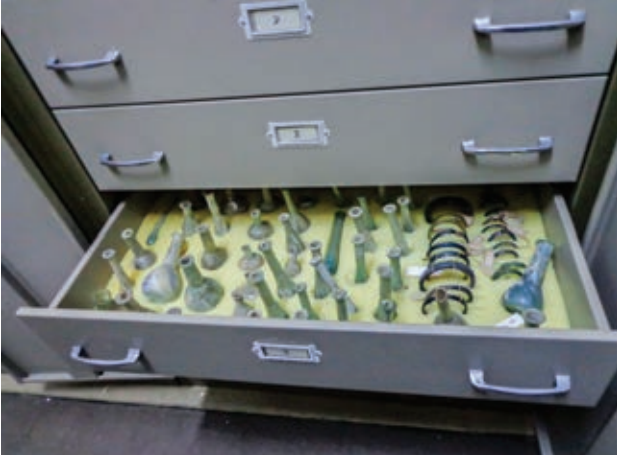
Şekil 12. Anadolu Medeniyetleri Müzesi cam eserler deposu

Anadolu Medeniyetleri Müzesinde cam eserler çekmeceli çelik dolaplarda saklanmaktadır (Şekil 12). Çekmecelerin altına kalın, sert bir sünger serilmiş, eserler formlarına uygun olarak bu malzemeye açılan yuvalara yerleştirilerek sabitlenmiştir. Diğer müzelerde bu tür eserlerin camlı ahşap dolaplar veya ahşap çekmecelerde, sıkışık olarak depolandığı görülmektedir.

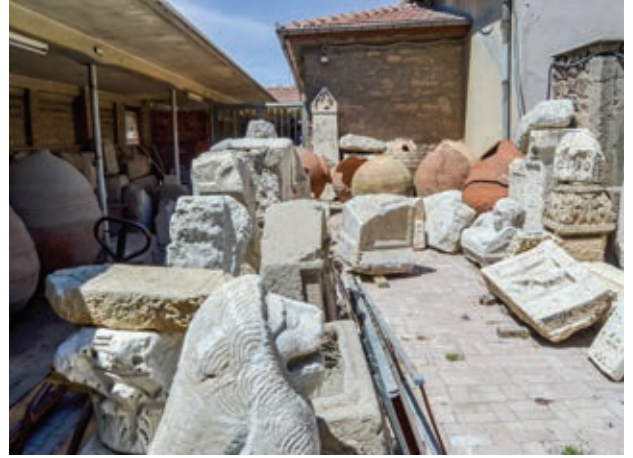
Şekil 13. Konya Arkeoloji Müzesi, açıkta depolanan taş ve pışmiş toprak eserler

Söz konusu müzelerde, taş eserler genelde bahçede ve sergi salonlarında; büyük boyutlu eserler açıkta, küçük boyutlu eserler vitrinlerde sergilenmektedir. Konya Arkeoloji Müzesinin arka bölümünde taş eserlere ait bir açık hava deposu vardır; burada eserler üst üste depolanmıştır (Şekil 13). Müzelerin çoğunda, taş eserler depo zeminine ya da rafların alt bölümüne konulmaktadır. Yurt dışındaki örneklerde, taş eserlerin yere ya da birbirleriyle temas etmeden paletler ve metal iskeletler üzerinde veya metal raflarda depolandığı görülmektedir (Şekil 17).

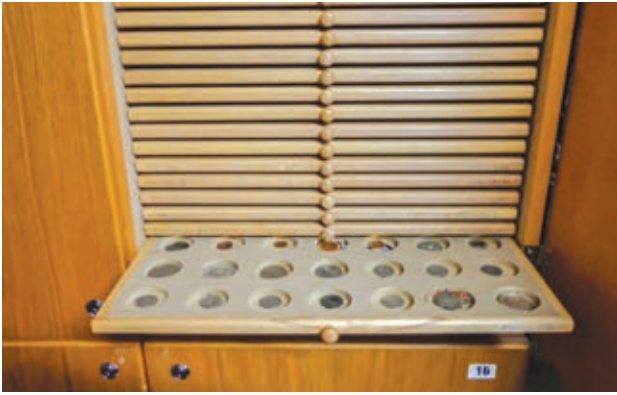
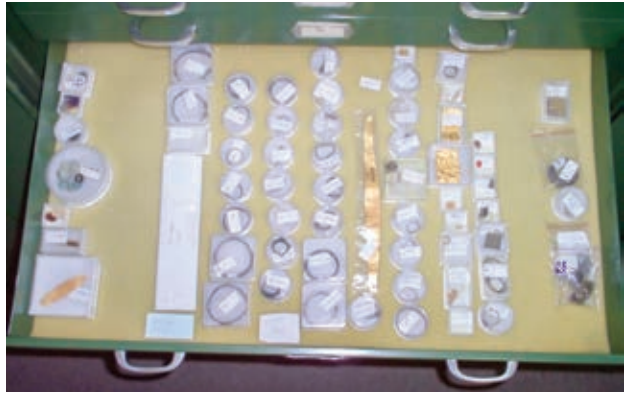
Şekil 14. Ankara Anadolu Medeniyetleri Müzesinde sikkelerin depolanması

İncelenen müzelerde, metal eserlerin çok farklı şekillerde depolandığı görülmektedir. Ankara Anadolu Medeniyetleri Müzesinde bu tür eserler ayrı depolarda, çelik dolaplarda, çekmecelerde, sert sünger zemin üzerinde, kapaklı plastik kutular ve deliksiz

kilitli küçük naylon poşetlerde muhafaza edilmektedir (Şekil 14, 15). Ankara Etnografya Müzesinde açık metal raflarda, Çankırı Müzesinde camlı ahşap dolaplarda, Konya Mevlana Müzesinde metal dolaplarda, Nevşehir Müzesinde ahşap dolaplarda, bazıları

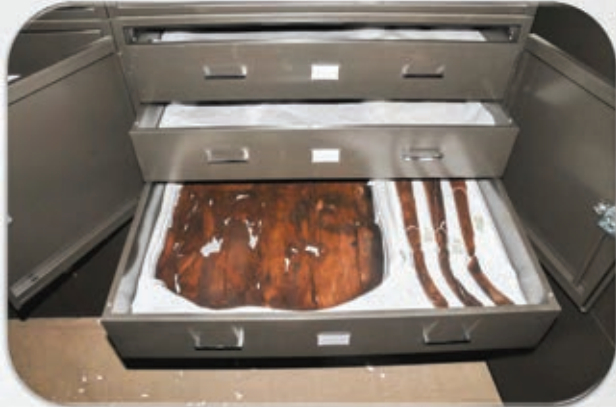
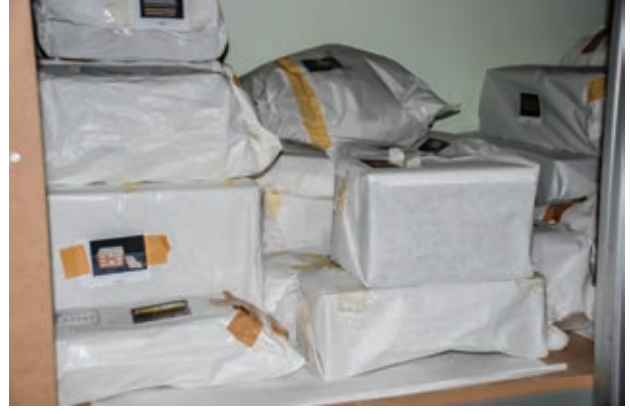
Şekil 18. Ankara Anadolu Medeniyetleri Müzesinde Gordion ahşap eserlerin depolanması (Fotoğraf: Latif Özen)

Anadolu Medeniyetleri Müzesinde, Gordion Büyük Tümülü'sten elde edilen ahşap malzemeler yer almaktadır ve bu eserlerin bir bölümü sergilenmektedir. Depodaki eserler ise çekmeceli, özel üretilmiş çelik dolaplarda asitsiz kâğıtlara sarılı olarak muhafaza edilmektedir. Çankırı Müzesinde ahşapların yerde üst üste istiflendiği görülmektedir. Ahşap malzemenin en yoğun olduğu müzelerin başında Ankara Etnografya Müzesi gelmektedir. Mihrap, minber, sanduka, kapı ve pencere kanatlarının büyük bölümü ahşap eserler seksiyonunda sergilenmekte, geri kalanlar ayrı bir depoda korunmaktadır. Büyük boyutlu eserler depoda açıkta dururken, küçük boyutlu eserler ahşap dolaplarda asitsiz kâğıtlara sarılmış olarak koruma altına alınmıştır (Şekil 18, 19).

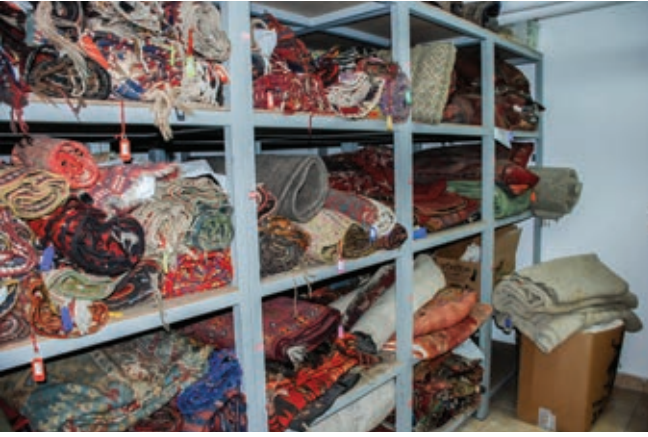
Şekil 20. Ankara Etnografya Müzesinde tekstil eserlerin depolanması

Ankara Etnografya Müzesinde halılar, diğer tekstil eserlerden ayrı olarak başka bir depoda muhafaza edilmektedir. Halılar rulo yapılarak ya da katlanarak açık çelik raflarda üst üste yerleştirilmiştir (Şekil 20). Tekstiller ise ahşap dolaplarda muhafaza edilmektedir. Giysiler dolaplarda askıya asılarak korunurken, diğer tekstiller katlanarak ya da bohçalanarak, dolaplarda raflara ya da çekmecelere yerleştirilmiştir. Eskişehir ve Çankırı Müzesinde tekstil eserler diğer eserlerle aynı depoda muhafaza edilmektedir. Eskişehir Müzesinde açık çelik raflarda bezlere sarılarak korunan tekstiller, Çankırı Müzesinde cam kapaklı ahşap dolaplarda katlanarak ya da bez torbalarda korunmaktadır. İncelenen müzeler içinde tekstillerin en uygun bulunduğu müze, Mevlana Müzesidir. Bu müzede halılar camlı dolaplarda rulo halinde sarılarak korunurken, tekstiller içten sünger malzemeyle des-
