Uslu, G.\*<sup>(1)</sup>, Sesli, F.A.<sup>(2)</sup>, Uzun B.<sup>(3)</sup>

## Determination Of Flood Hazard Maps With Geographic Information Systems

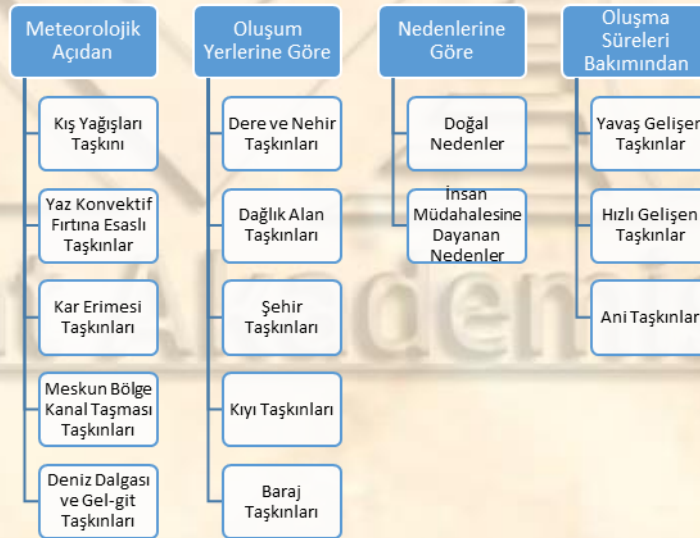
Şekil 1. Taşkın Çeşitleri

Taşkınlar, meteorolojik açıdan, oluşum yerleri açısından, nedenlerine göre ve oluşum sürelerine göre dörde ayrılmıştır (Şekil 1).

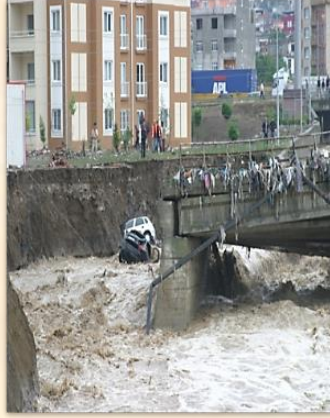
Şekil 4. 2012 yılında meydana gelen Mert Irmağı ve Yılanlıdere taşkını

Sel kapanının bir bölümü Temmuz 2012'de meydana gelen aşırı yağışlara dayanamamaya 5-6m derinlikte yırtılmıştır. Sel kapanında biriken su bu yırtılmadan dolayı önünde depolanmış çöp hafriyat artığı, su ağaç dalları vb. rusubat malzemelerini sürüklemiştir.

Kapalı kanal ve karayolu alt geçidi kısa zamanda tıkanıdığından, sel suları Mert Irmağına ulaşmadan dağılmış, bir kısmı Yılanlıdere'nin eski yatağında inşa edilmiş olan TOKİ konutlarına giderken, bir kısmı da çevre yolunu takiben çevredeki tesislere ve küçük sanayi sitelerine doğru yönelmiştir (Şekil 4).

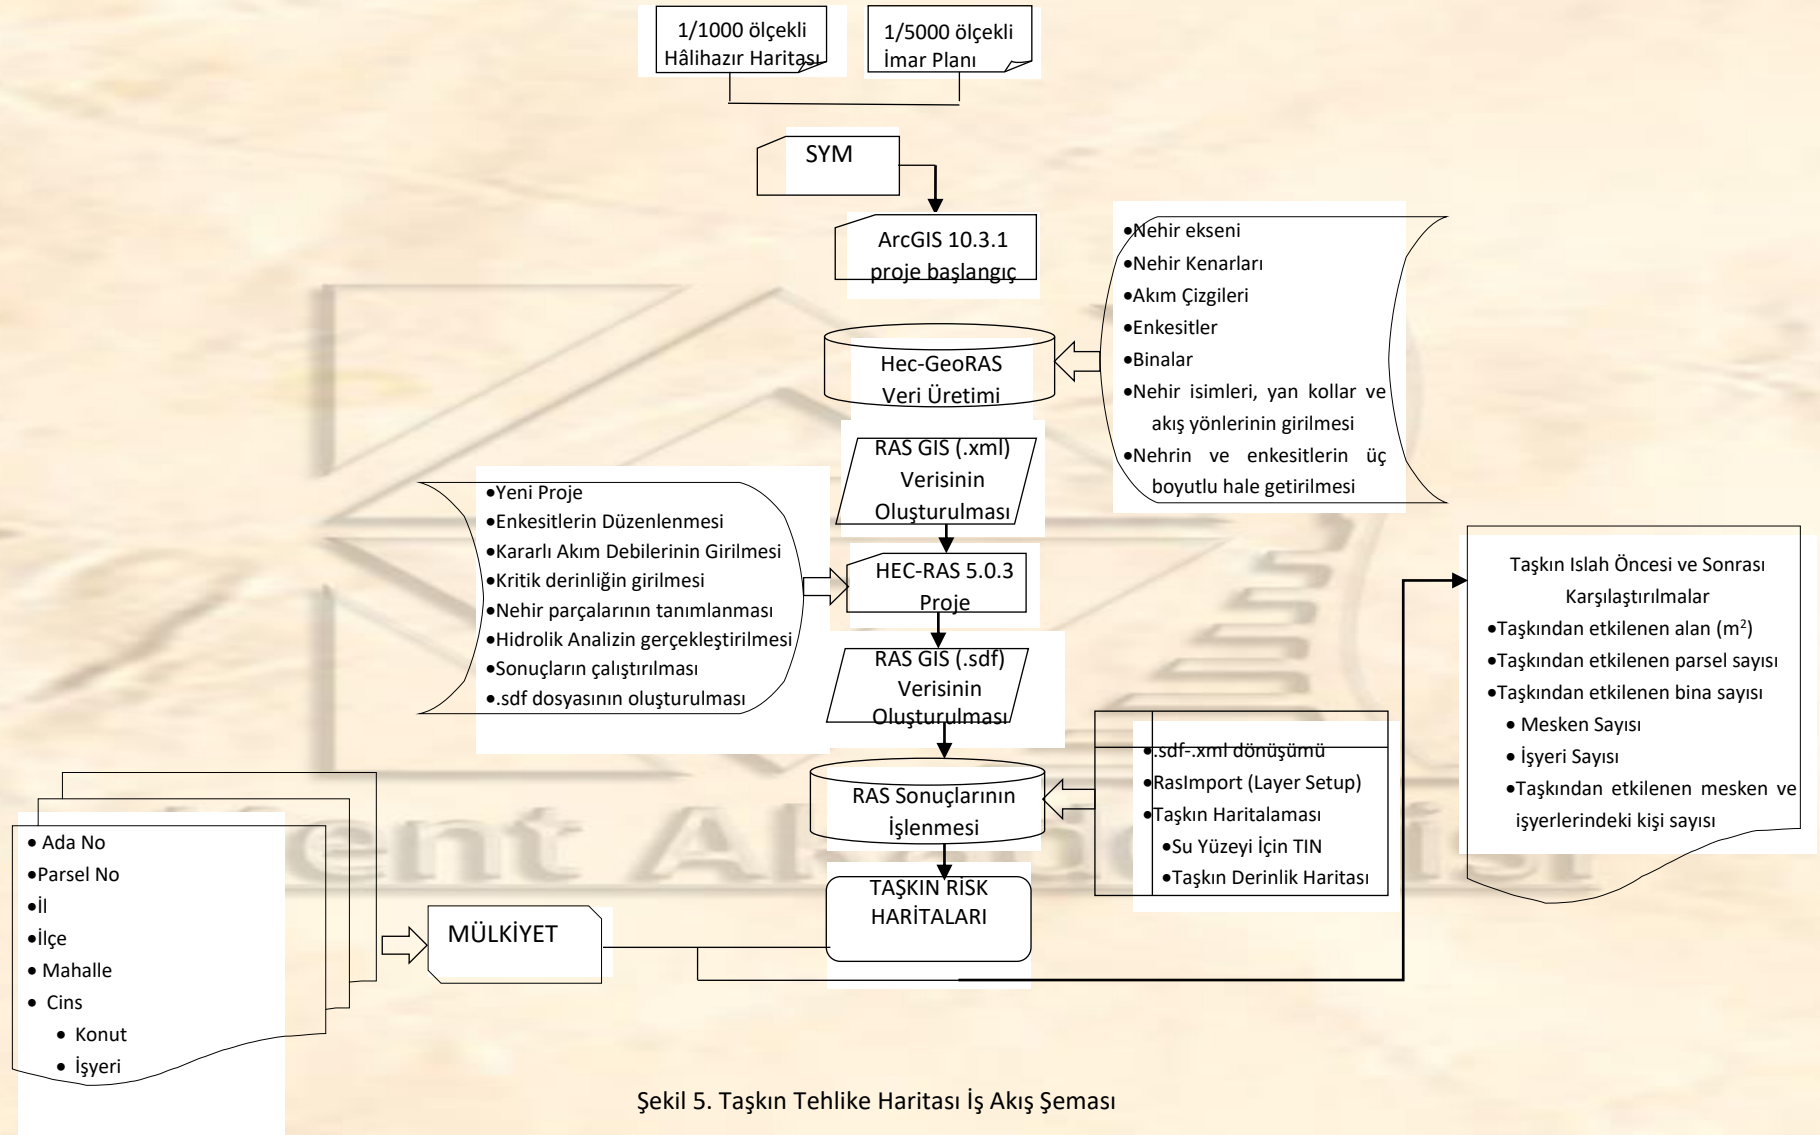
Şekil 5. Taşkın Tehlike Haritası İş Akış Şeması

Bu çalışmada Mert Irmağı ve Yılanlıdere'nin taşkın ıslah çalışması yapılmadan önceki ve yapıldıktan sonraki durumda Samsun DSİ 7. Bölge Müdürlüğünden alınan debi ve taşkın ıslah raporlarına göre HecGeoRAS ve HEC-RAS (Hydrologic Engineering Centers River Analysis System) programı kullanarak su yüzeyi profilleri tespit edilmiş ve çalışma alanına ait 10, 25, 50, 100, 500 ve 1000 yıllık debilerde taşkın tehlike haritası oluşturulmuştur. Taşkın haritalamasının iş akış şeması Şekil 5'te gösterilmektedir.

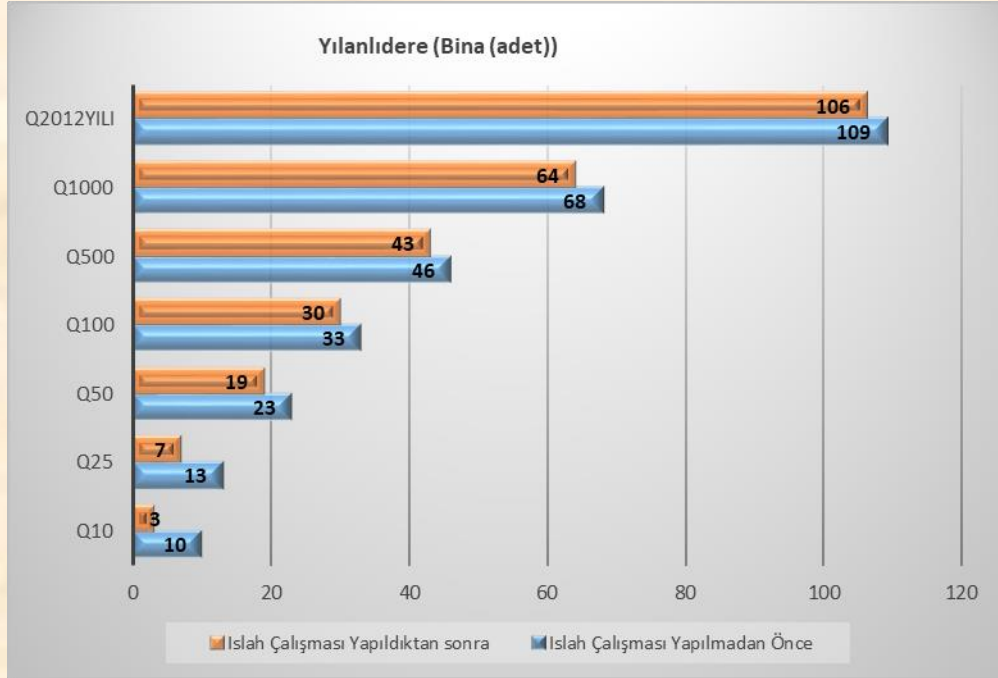
Şekil 9. Yılanlıdere'nin ıslah çalışması yapılmadan önceki ve sonraki durumda taşkından etkilenen binaların gösterimi  
Mert Irmağının ana kolunda meydana gelebilecek olası bir taşkın durumunda etkilenebilecek bina sayıları ise Şekil 10'da gösterilmektedir.

Şekil 9'da ise Mert Irmağrı'nın Yılanlıdere kolunda meydana gelebilecek olası taşkınlardan etkilenecek bina sayıları bulunmaktadır. Buna göre,  $Q_{10}$  debisinde 7,  $Q_{25}$  debisinde 6,  $Q_{50}$  debisinde 6,  $Q_{100}$  debisinde 3,  $Q_{500}$ 'lük debide 2,  $Q_{1000}$ 'lük debide 3 ve 2012 yılı taşkın debisinde ( $Q_{2012}$  yılı) ise 4 bina sayısında azalma meydana gelmektedir.

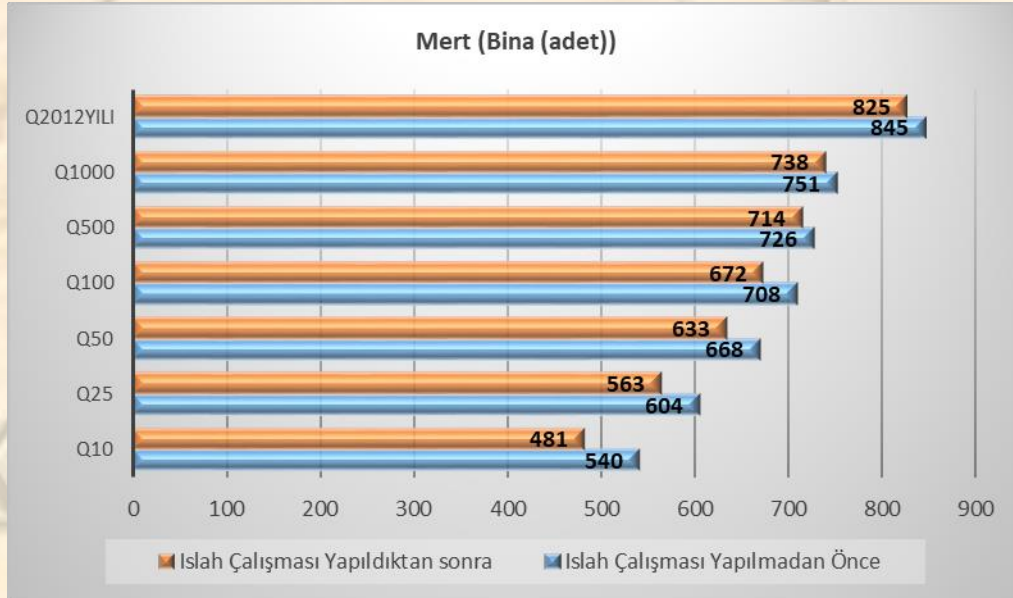
Şekil 10. Mert Irmağının ana kolu üzerinde ıslah çalışması yapılmadan önceki ve sonraki durumda taşkından etkilenen binaların gösterimi
