Düzce Üniversitesi Bilim ve Teknoloji Dergisi

Araştırma Makalesi

Ahşap Döşemeli Geleneksel Bayburt Evinin Deprem Performansının Belirlenmesi

Performance Analysis of Historical Masonry Structures: Example of Traditional Bayburt House

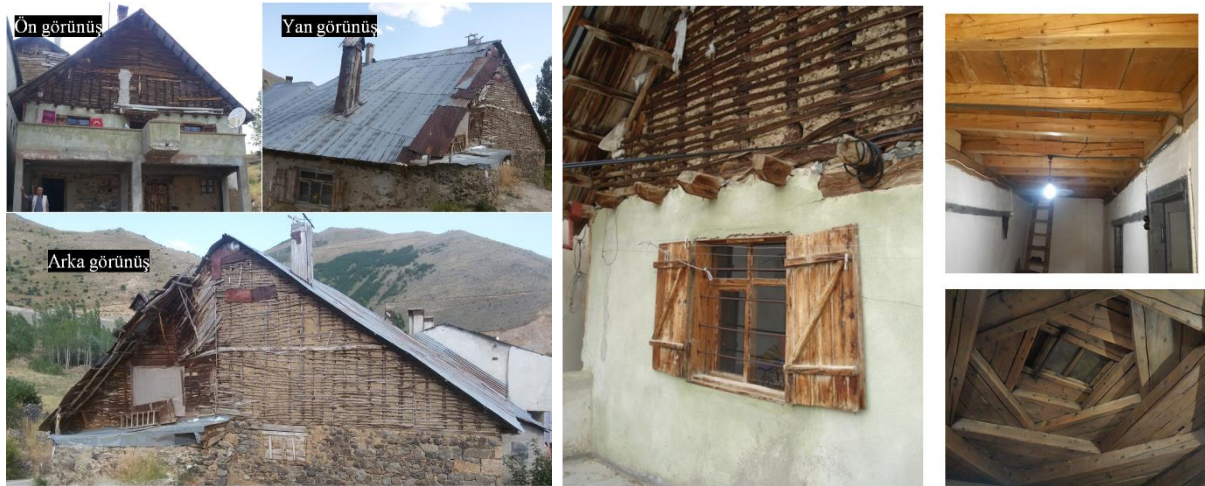
Şekil 2. Sorkunlu köyü (Bayburt).

Çalışma alanı; Şekil 1. de görüldüğü gibi Bayburt ilinin kuzeyinde yer alan Trabzon sınırına yakın, tipik bir Karadeniz Yaylası özellikleri taşıyan zengin bitki örtüsüne sahip, 40°28' kuzey enlemi ile 40°02' doğu boylamı sınırları arasında kalan Sorkunlu (Toronsos) köyüdür. Köyün etrafında Çavdar yaylası, Aydıntepe yaylası, Salmankaş geçidi, Aydıntepe göleti, biraz güneyinde Aydıntepe ilçesi bulunmaktadır. Çalışmaya konu olan Şekil 2. deki evin yapımı 100 yıldan daha eski bir zamana dayanmaktadır. Zemin + 1 normal katı olan, taşıyıcı sistemi yer yer düşey ve yatay hatlılar olmakla birlikte tamamı taş, döşemesi ahşap olan, bir kısmı klasik ahşap oturtma, bir kısmı da kirman tarzında imal edilmiş çatısı olan yöresel mimari özelliklerini yansıtan Geleneksel Bayburt Evi'dir.

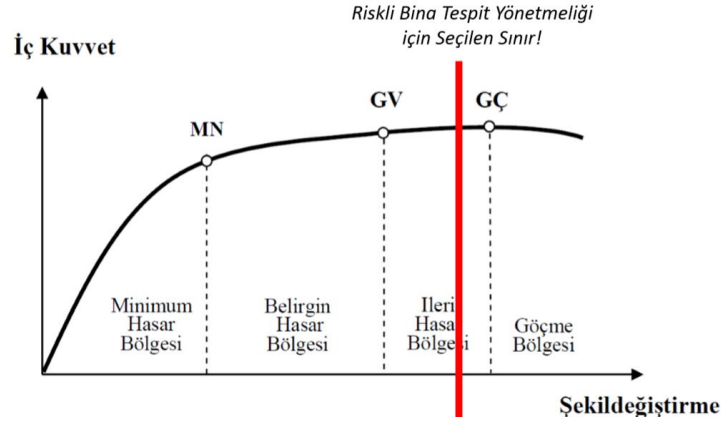
Şekil 4. Riskli bina hedef performansı [9].
