İscehisar Andezitinin Donma Çözülme Sürecinde Bazı Fiziksel Parametrelerdeki Değişiminin İncelenmesi

Investigation of the Variation in Some Physical Parameters of Iscehisar Andesites During Freeze-Thaw Process

Mustafa Yavuz Çelik^{1*}

Araştırma Makalesi/Research Article

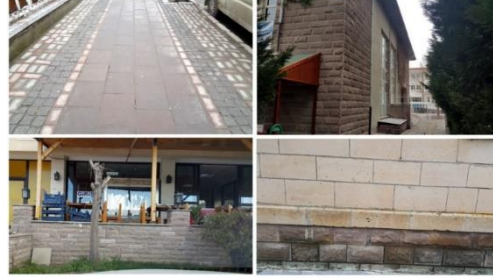
Şekil 1. Yapılarda değişik amaçlar için kullanılan andezitlerin görünümü.

Afyonkarahisar bölgesi, üst Miyosen sonundan başlayarak tüm Pliyosen boyunca devam eden volkanik faaliyetlerin etkisinde kalmıştır. Bu volkanik faaliyetlerin sonucu olarak dasidik tüfler, aglomeralar, andezitler, trakitler, trakianandezitler ve bazaltlar bölgede çok geniş alanlar kaplamaktadır [1]. "Afyon volkanitleri" olarak adlandırılan bu volkanizma ürünleri, kalk alkali ve alkali niteliklerde olup kısmen kabuksal kısmen de mantosal köken özellikleri taşımaktadır [2, 3]. Afyon volkanitleri içerisinde de andezitler önemli bir alan kaplamaktadır. Andezitler, Afyonkarahisar yöresinde Ağın Dağı ve Konarı köyleri civarındaki ocaklardan çıkarılmakta ve yapı taşı olarak kullanılmaktadır. Andezitlerin renk ve sertlik açısından uygun olan türleri genellikle parke taşı, döşeme ve kaplama taşı ve yapılarda değişik amaçlı olarak mimari tasarım elemanı olarak kullanılmaktadır. Bunların dışında andezitler bordür, harpuşa, merdiven basamakları, istinat duvarları, mezar taşları, park ve bahçe düzenlemelerinde yaya yolları, oturma grupları, çiçeklik, çöp kutusu olarak ve tarihi bina restorasyonunda kullanılmaktadır (Şekil 1).

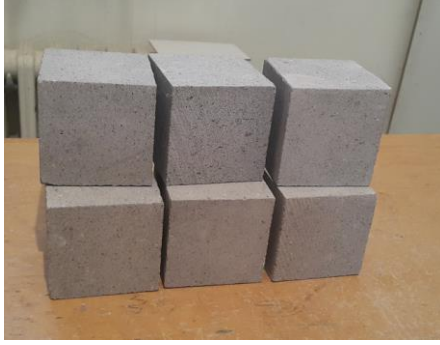
Şekil 8. Fiziko-mekanik testlerde kullanılan andezit örneklerinin görünümü.

Doğal yapı taşlarının kullanım yerlerinin belirlenmesinde bazı özelliklerin bilinmesi gerekmektedir. Özellikle dış mekanlarda, iklimsel farklılığı olan bölgelerde ve büyük inşaat yapılarında bu özellikler daha da önemli olmaktadır. Bu amaçla İscehisar andezitlerinin fiziksel ve mekanik özelliklerini belirlemek amacıyla standartlara uygun olarak, toplam ve açık gözeneklilik, yoğunluk, P-dalgı hızı, atmosfer basıncında su emme, tek eksenli basınç dayanımı deneyleri yapılmıştır. Her bir deneyde 10'ar adet olmak üzere toplam 50 adet 7x7x7 cm kübik örnekler kullanılmıştır (Şekil 8).

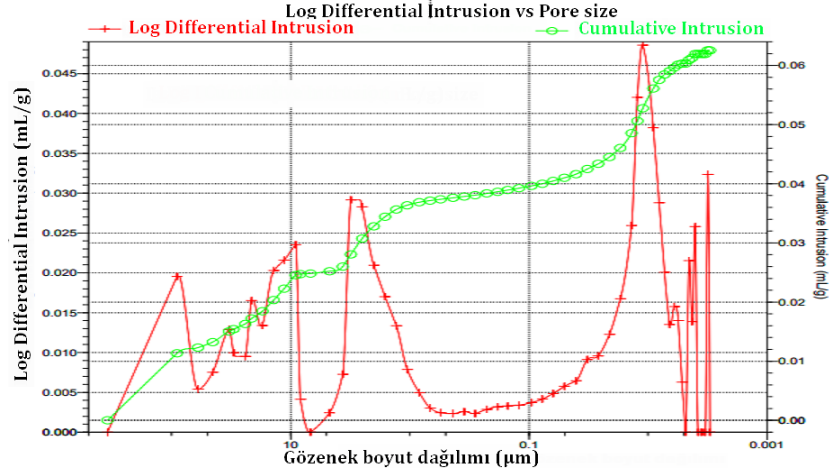
Şekil 9. Andezitin gözenek boyut dağılımı.

Andezitlerin gözenek boyut dağılımı cıvalı porozimetre yöntemiyle belirlenerek grafiği Şekil 9'da verilmiştir. Deneyde, 0,52 psi değerinde cıva basıncı uygulanmış olup elde edilen ortalama gözenek çapı 0,0088 µm ve toplam gözenek hacmi 0,0626 mL/g olarak hesaplanmıştır. Cıvalı porozimetre deneyi sonucunda, andezit örneğinde gözenek çaplarının 0,003 µm-90 µm arası boyutlarda olduğu belirlenmiştir. Kılcal su emme açısından 0,1 µm-1 mm arasındaki gözenek dağılımı büyük önem taşımaktadır.

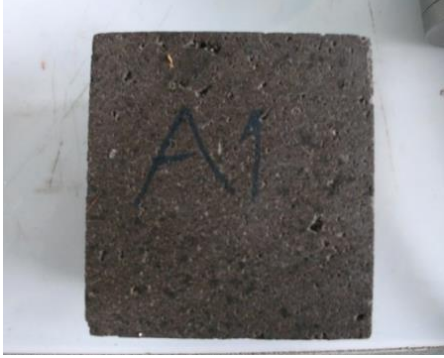
Şekil 11. Deney sonrası andezit örneğinin görünümü. Örneklerde fiziksel bütünlüğü bozacak bir deformasyon görülmemektedir.

Deneylerde kullanılan andezit örnekleri de deney sonrası gözle bu skalalara göre incelenmiştir (Şekil 11). Andezit örneklerinde donma-çözülme çevrimleri sonrasında yapılan gözle inceleme sonucunda fiziksel bir deformasyon ve bozulma gözlenmemiş olup örneklerin durumu, ilgili standartta yer alan verilere göre "skala (0): Numune bütün (bozulmamış) halde" olarak tanımlanmıştır.
