## Sismik Tekstil ile Güçlendirilmiş Düşey Delikli Yığma Tuğla ve Bims Blokların Üç Noktalı Kesme Deneyi

Araştırma Makalesi

## Triplet Shear Tests on Brick and Pumice Blocks Strengthened by Seismic Textile

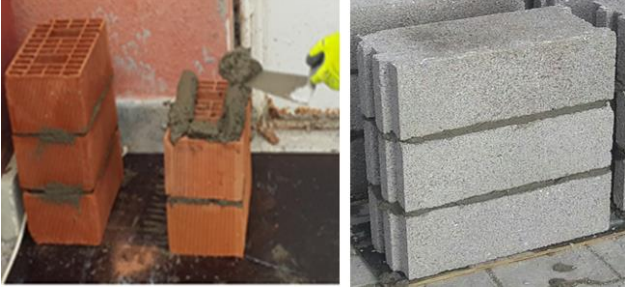
Şekil 2. Deneysel çalışmada kullanılan üçlü test numuneleri

Üretilen 12 adet numune Şekil 2'de gösterilen üçerli bloklardan oluşturulmuştur. İlgili numunelerin geliştirilmiş cam kürecik esaslı yapıştırma sıvası kullanılmak suretiyle 6

tanesi güçlendirilmiş olup, kalan üçer adet numune referans olarak ele alınmıştır.

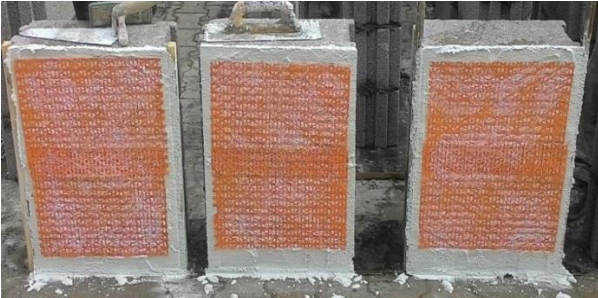
Şekil 3. Çok eksenli sismik hibrit tekstil malzemesi

Söz konusu güçlendirme işlemi, Şekil 3'te gösterildiği üzere alkali dirençli cam elyaf ve polipropilen liflerden oluşan çok eksenli hibrit sismik tekstil malzemesi ve özel yapıştırma sıvasının bir kombinasyonudur. İlgili kompozit kumaşa ait düşey, yatay ve diyagonal doğrultuda (60°) çekme mukavemetinin ortalama değerleri ise sırasıyla 53.6 N/mm, 42.0 N/mm ve 14.4 N/mm'dir.

Üçlü numunelerin oluşturulması amacıyla kullanılan derz malzemesi çimento harcı olup, çimento/kum hacimsel oranı 1/4'tür. Güçlendirme işlemi için öncelikle üçlü numune yüzeyine ince bir tabaka olacak şekilde genleştirilmiş cam kürecik esaslı sıva uygulanmış daha sonra ise sismik kumaş yapıştırılarak bu kumaşın üzeri tekrar ilgili özel sıva ile sıvanmıştır. Bu işlem tüm numuneler için benzer şekilde olup numunelerin tek yüzeyi güçlendirilmiş ve sıva kalınlığı 2 cm olacak şekilde uygulama yapılmıştır.

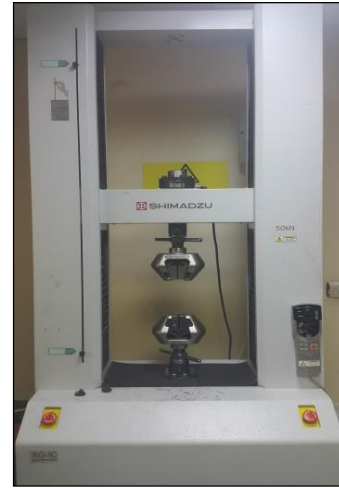
Şekil 5. Basma-çekme test cihazı

Çalışma kapsamında yürütülen 12 adet deney, Şekil 5'te verilen basma-çekme test cihazında gerçekleştirilmiştir.

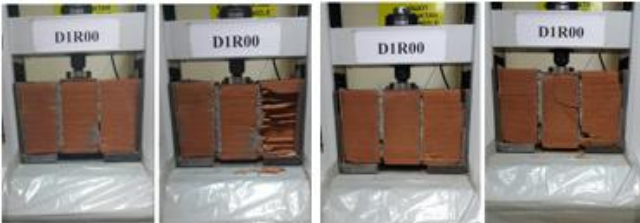
Şekil 7. D1R00 grubuna ait 2. ve 3. numunelerin deney öncesi ve sonrasındaki durumu

Her gruba ait üç numune olması sebebiyle D1R00-1, D1R00-2 ve D1R00-3 şeklinde isimlendirme yapılmıştır. D1R00-1 numunesi için üç noktalı kesme deneyi altında elde edilen maksimum kuvvet 12200 N olmuştur. Bu sete ait 2. ve 3. numuneler de benzer şekilde test edilmiş ve çatlak formları Şekil 7’de gösterilmiştir.

Kesme kuvvetine maruz bırakılan ikinci numunede sağ tarafta bulunan tuğla tamamen parçalanmış ve ortadaki tuğla derz düzleminden kayarak gevrek bir göçme mekanizması oluşmuştur. D1R00 deney setine ait son numunede ise ilk çatlaklar sağ tarafta bulunan tuğlanın alt kısmında meydana gelmiştir. Kesme kuvveti maksimum değeri olan 15 kN seviyelerine ulaştıktan sonra numunenin yatay yük taşıma kapasitesinde ani bir düşüş gözlenmiş ve ortadaki tuğlada oluşan çatlaklar oldukça genişlemiştir. Kullanılan tuğlaların 135 mm olması gereken kenarları, üretim kaynaklı kusurdan ötürü daha küçük olduğundan; numune L profillere yerleştirilirken, derz düzlemi L profilin bittiği noktaya denk gelmemiş ve mesnede oturan sağ tuğlanın derze yakın köşesinde gerilme yığılmaları meydana geldiğinden kırılmalar gözlenmiştir. D1R00-2 ve D1R00-3 numuneleri için ise maksimum kesme kuvveti değerleri 12920 N ve 15316 N olarak ölçülmüştür. Kuvvet-yer değiştirme ilişkileri Şekil 8’de karşılaştırmalı olarak sunulmuştur.

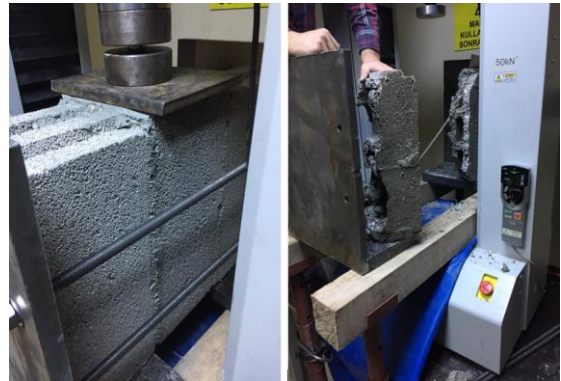
Şekil 9. D3R00 grubuna ait 1. numunenin deney öncesi ve sonrasındaki durumu

Güçlendirilmemiş bims numunelerin isimlendirilmesinde ise D3R00 kodu kullanılmıştır. Bu gruba ait üç adet numune üzerinde gerçekleştirilen deneylerde, kuvvet-yer değiştirme eğrileri elde edilmiştir. D3R00 grubuna ait 1. numunenin yükleme öncesi ve kesme kuvvetine maruz bırakıldıktan sonraki durumları Şekil 9’da verilmiştir.

Güçlendirme olmaksızın dikkate alınan bims grubuna ait numunelerde; D3R00-1 için üç noktalı kesme deneyi altında 31073 N olarak belirlenen maksimum kuvvet, D3R00-2 için 23607 N ve D3R00-3 için 31384 N olarak elde edilmiştir. Bu sete ait 2. ve 3. numunelerin çatlak formları da Şekil 10’da gösterilmiştir.

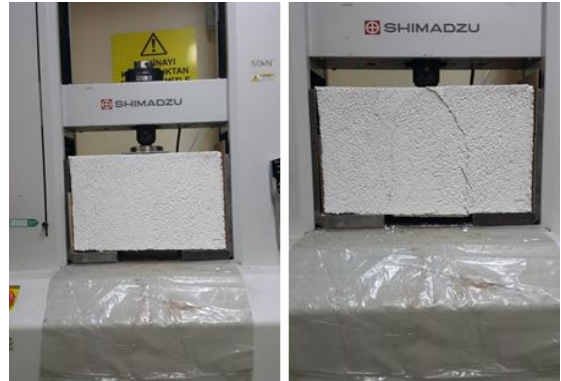
**Şekil 12.** D1G03 setine ait ilk numunenin deney öncesi ve sonrasındaki durumu

Deneysel çalışmanın ikinci aşamasında; geliştirilmiş cam kürecik esaslı yapıştırma sıvası aracılığıyla numune yüzeyine tek taraflı uygulanan çok eksenli sismik tekstil malzemesinin, kesme kapasitesine etkisi incelenmiştir. Burada, 2 cm kalınlığındaki güçlendirme tabakasının tek taraflı uygulanması ile oluşturulan tuğla ve bims blok numuneleri sırasıyla D1G03 ve D31G03 olarak adlandırılmıştır. Düşey yük etkisinde incelenen D1G03 grubuna ait ilk numunenin deney öncesi görünümü ve meydana gelen çatlak formu Şekil 12’deki gibidir.

Bu deneyde ilk gözle görülebilen çatlak, yük 20000 N mertebelerindeyken sağ alt derz başlangıç noktasında oluşmuştur. Maksimum kesme kuvveti değeri olan 23032 N’a ulaşıldıktan sonra yükte ani bir düşüş meydana gelmiş

ve sağ alttaki çatlak yukarıya doğru genişleyerek ilerlerken sol alt derz düzleminde de kılcal çatlaklar görülmeye başlanmıştır. Deprem kumaşının bağlayıcı sıva ve dolayısıyla tuğla bloklar ile iyi aderans göstermesi ve sismik tekstilin parçalanmayarak numuneyi artan yük etkisinde tutması, kayma davranışının aniden (gevrek) olmasını engellemiş, enerji ön yüzeyde görülen kılcal çatlaklarla sünek bir şekilde tüketilmiştir. D1G03-1 kodlu numune için maksimum kesme kuvvetine karşılık gelen kayma gerilmesi değeri ise 0.209 MPa olarak hesaplanmıştır. Geriye kalan güçlendirilmiş deney numuneleri de test edilerek, kırılma biçimleri Şekil 13’te gösterilmiştir.

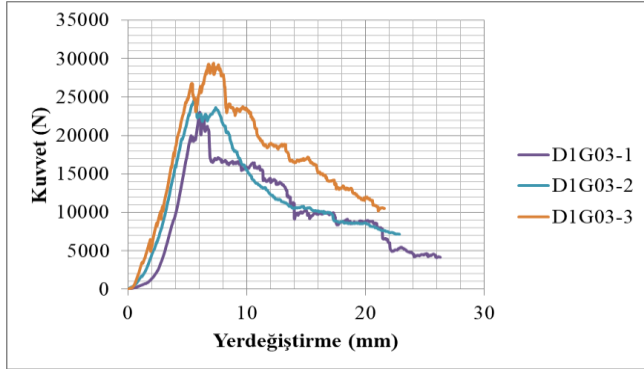
Şekil 14. D1G03 numunelerinin kuvvet-yerdeğiştirme ilişkilerinin karşılaştırılması

Söz konusu kuvvet değerlerine karşılık gelen  $f_v$  kayma gerilmesi değerleri sırası ile 0.223 MPa ve 0.267 MPa olarak belirlenmiştir. Kuvvet-yerdeğiştirme ilişkileri Şekil 14'te karşılaştırılmalı olarak verilmiştir.

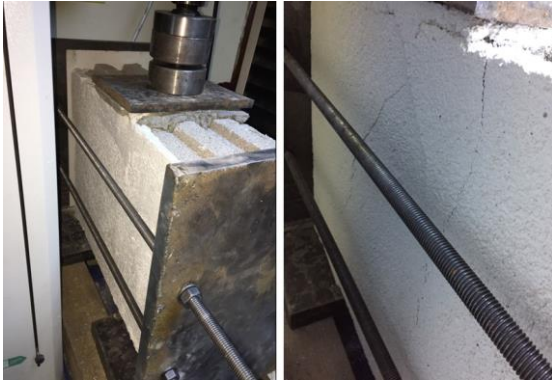
Şekil 15. D31G03 setine ait ilk numunenin deney öncesi ve sonrasındaki durumu

Güçlendirilmiş bims numuneleri olan D31G03 numune grubuna ait 1. numunede deney sonrası meydana gelen çatlak formları Şekil 15'te gösterilmiştir.

D31G03-1 kodlu numune için maksimum kesme kuvvetinin değeri 35829 N olarak ölçülmüş ve buna karşılık gelen kayma gerilmesi değeri 0.242 MPa olarak hesaplanmıştır. Diğer güçlendirilmiş deney numuneleri de test edilerek, kırılma biçimleri Şekil 16'da gösterilmiştir.

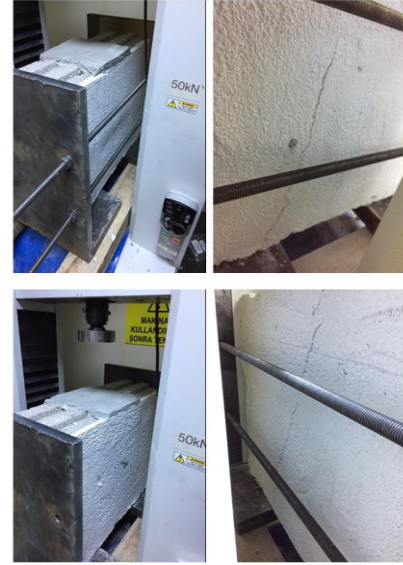
Şekil 16. D31G03-2 ve D31G03-3 numunelerinin deney öncesi ve sonrasındaki durumu

D31G03-2 ve D31G03-3 numuneleri için de aynı yol izlenerek çatlak biçimleri, maksimum kesme kuvveti ve dayanım parametreleri saptanmıştır.

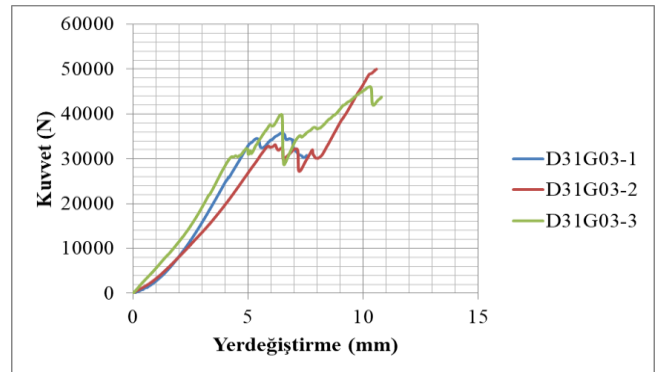
Şekil 17. D31G03 numunelerinin kuvvet-yerdeğiştirme ilişkilerinin karşılaştırılması

D31G03-2 için 33164 N ve D31G03-3 için 40040 N olan kesme kuvvetlerine karşılık gelen  $f_v$  değerleri sırası ile 0.224 MPa ve 0.270 MPa olarak hesaplanmıştır. Kuvvet-yerdeğiştirme ilişkileri Şekil 17'de karşılaştırılmalı olarak verilmiştir.
