### CHARACTERIZATION OF MORTARS AND PLASTERS OF THE GREAT PALACE SUMMARY

## Sultanahmet Büyük Saray Kazıları Kalıntıları Harç Sıva Analizleri

Doç. Dr. AHMET GÜLEÇ\*  
Araş. Gör. GÜLDER EMRE\*\*

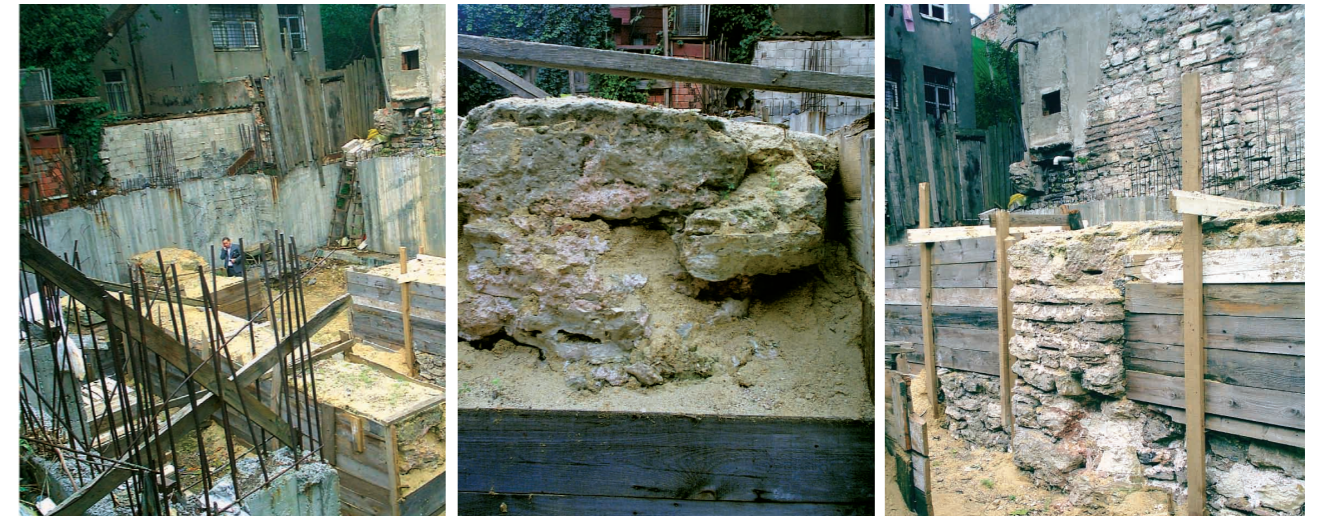
Resim 3. Örnek 1 ve Örnek 11'in Alındığı Yerler.

**Örnek 1:** Deniz yönündeki taş temel ve tuğla duvar kalıntısının Akbıyık Hamamı sokağına bakan cephesinden, 1 nolu duvardan alınmış olan pembe-kırmızı renkli, agregaları görülemeyen, gözenekli, oldukça sağlam harç örneğidir.

**Örnek 11:** Ortadaki taş temel ve tuğla duvar kalıntısının Kuyu sokağına bakan cephesinden, 6 nolu duvardan alınmış olan kırmızı renkli, 6-7 mm boyuta kadar, bol miktarda tuğla kırıkları görülebilen, sağlam harç örneğidir.
