## Ankara, Gölbaşı, Hallaçlı Mahallesi’nde I. Ulusal Mimarlık Dönemi’ne Ait Bir Örnek: “Mehmet Ağa Konağı”

**Atf/Citation:** Duygu Yalvaç, S. ve Urak, G. “Ankara, Gölbaşı, Hallaçlı Mahallesi’nde I. Ulusal Mimarlık Dönemi’ne Ait Bir Örnek: “Mehmet Ağa Konağı””, Haliç Üniversitesi Fen Bilimleri Dergisi 2019, 2/1: 49-76

## An Example of the First National Architectural Movement in “Hallaçlı” District, “Gölbaşı, Ankara: Mehmet Ağa” Mansion

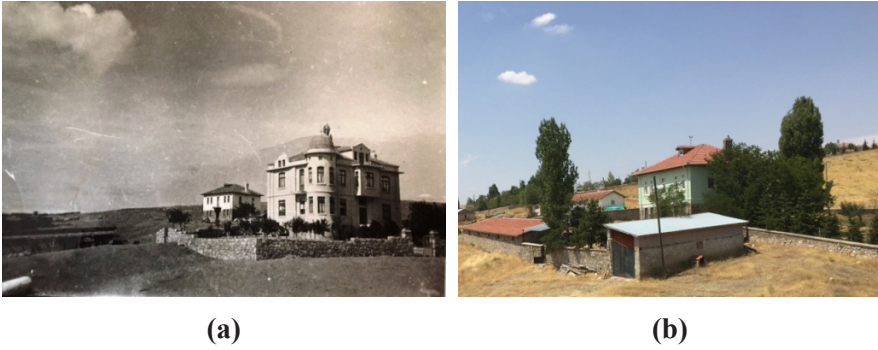
**Şekil 3.** (a) Mehmet Ağa Konağı'nın ve Yakınındaki Konutun Eski Durumu (1930'lar) [6]

(b) Mehmet Ağa Konağı'nın Yakınındaki Konutun Mevcut Durumu (2017) [14]

Ağa'nın kardeşi Hüseyin ATAĞ' a ait olduğu belirtilen ve yapıyla yakın tarihlerde inşa edildiği düşünülen bir konut yer almaktadır. Ancak bu yapının zaman içerisinde değiştirilerek özgün niteliklerini kaybettiği; özgününde ahşap olduğu düşünülen kapı ve pencere doğramalarının pvc doğramalar ile kat silmesinin yine özgün malzeme ile uyumlu olmayan polystyrene esaslı yapay bir malzeme ile üretilmiş kat silmesi ile değiştirildiği tespit edilmiştir (Şekil 3).

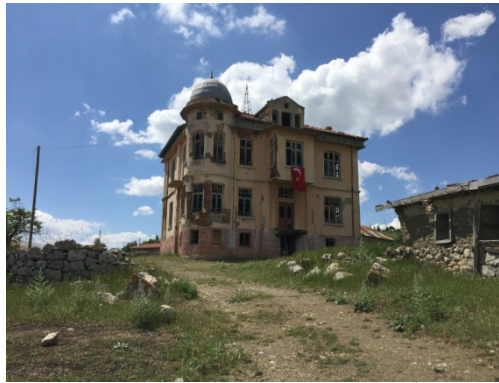
Şekil 5. Mehmet Ağa Konağı'nın Güncel Durumu (2017) [14]

Mehmet Ağa Konağı, Ankara ili, Gölbaşı ilçesi, Hallaçlı mahallesinde köy içi mevkiinde yer almaktadır. 5755 m2 alana sahip bir parsel içerisinde bulunan yapının 165 m2 oturma alanı bulunmaktadır. Yapının bahçe duvarları zaman içerisinde hasar görmüştür ve duvar bahçe boyunca kesintisiz devam etmemektedir ve bahçe kapısı yok olmuştur. Günümüzde, yapıya Tulumtaş Mahallesi yolundan bahçe duvarı yıkılarak giriş sağlandığı anlaşılmaktadır (Şekil 2, 5).

Yapı çevresinde arazi kotu kuzeybatı yönüne doğru yükselmektedir. Yapı bahçesi moloz taş duvarlar ile sınırlandırılmıştır. Ancak, mevcutta bahçe duvarları yıkılmış durumdadır. Yapının kuzey cephesine kaba yonu taş istinat duvarı örülerek cephede toprak kotu iki kademeli yapılmış ve bodrum ve zemin katlara bu cepheden erişim sağlanmıştır. Bahçenin kuzey bölümünde meyve ağaçları ve yapı sahibi tarafından sonradan eklendiği belirtilen bir tandır evi yapısı ile bir kümes yapısı yer almaktadır (Şekil 5, 6).

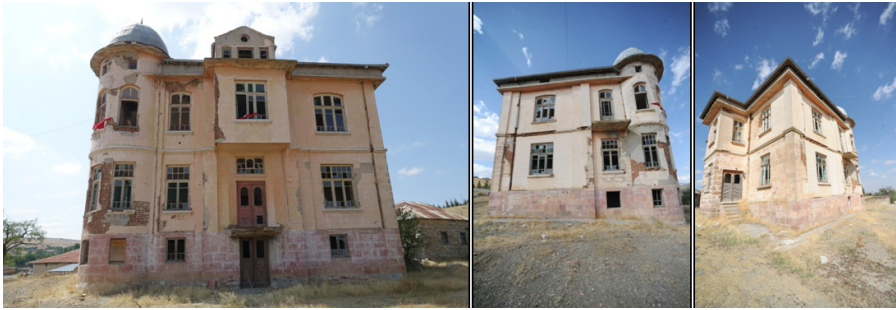
**Şekil 6.** Mehmet Ağa Konağı'nın Doğu (a), Güney (b) ve Güneybatı (c) Görünüşleri (2017)[14]

Yapı, bodrum üzerine iki ana kat (zemin ve 1. kat) ve çatı katından oluşmaktadır. Yapının güneydoğu köşesinde silindirik biçimli üstü kubbeli bir köşe kulesi yer almaktadır (Şekil 5-6). Yapının doğu cephesi orta hizasında çatı katında bir cihannüma, 1. katında ise bir çıkma bulunmaktadır. Zemin katta, çıkma altında ahşap iki kanatlı bir kapı bulunmaktadır. Bu kapı, yapının ana giriş kapısı niteliğinde görülmekle beraber cephede kapının önündeki beton saçağa toprak seviyesinden herhangi bir erişim bulunmamaktadır. Zemin kat girişleri güney ve kuzey cephelerinde bulunan iki kanatlı ahşap kapılar ile sağlanmaktadır (Şekil 6-10).

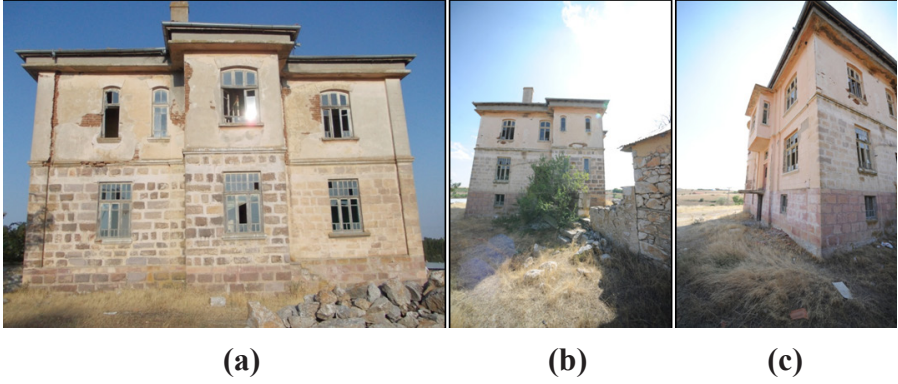
**Şekil 7.** Mehmet Ağa Konağı'nın Batı (a), Kuzey (b) ve Kuzeydoğu (c) Görünüşleri (2017)[14]

Yapının cephelerinde, cephenin önemine göre; taş kaplama, kesme taş görünümlü sıva ve düz sıva gibi farklı kaplama malzemeleri farklı oranlarda kullanılmıştır (Şekil 5-7, 9).

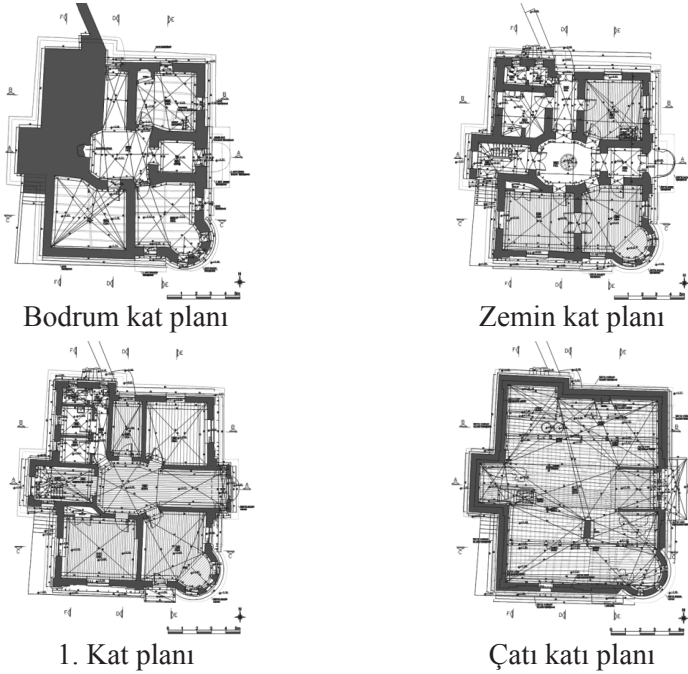
**Şekil 8.** Mehmet Ağa Konağı'nın Kat Planları

Yersel tarayıcı lazer cihazı ile birlikte gelen veri, ofis ortamında RiSCAN-Pro yazılımında işlenerek, çizimlerin oluşturulduğu Autocad programında kullanılabilir nokta bulutu ve ortografik fotoğraf haline getirilmiştir. Elde edilen nokta bulutu ve gerekli noktalarda geleneksel yöntemler ile alınan ölçüm verileri, bilgisayar ortamında yapılan çalışmalarla Bentley Pointools Model for Autocad ve AutoCAD 2014 programları kullanılarak grafik belgeleme (rölöve) çizimleri (Şekil 8-10) oluşturulmuştur.

Yapı, orta sofalı plan tipindedir. Odalar ve servis mahallerinin açıldığı koridorlar sofa mahallerine açılmaktadır. Yapının esas yaşam alanları zemin ve birinci katlarda yer almaktadır (Şekil 8-10).

Yapıya bodrum katta kuzey cephesine açılan tek kanatlı, zemin katta ise güney ve kuzey cephelerindeki iki kanatlı ahşap kapılarla girilmektedir. Bu katta, iki oda ve penceresi bulunmayan bir kiler odası mevcuttur (Şekil 8, 11, 12).

Merdiven holünden devam eden M3 ahşap merdiveni ile çatı katına ulaşılmaktadır (Şekil 20, 21). Merdivenin sonunda çatı döşemesindeki merdiven boşluğunu kapatan ahşap bir kapak vardır (Şekil 8, 21). Çatı katı tek mekândan oluşmaktadır. Merdivenden çıkar çıkmaz cihannüma görülür. Doğu cephesine açılan cihannüma kapısı ile birinci katta bulunan çıkmanın üzerinde yer alan üç tarafı açık balkona ulaşılır (Şekil 8, 20). Yapının diğer balkonlarında olduğu gibi bu kısımda da korkuluk bulunmamaktadır.

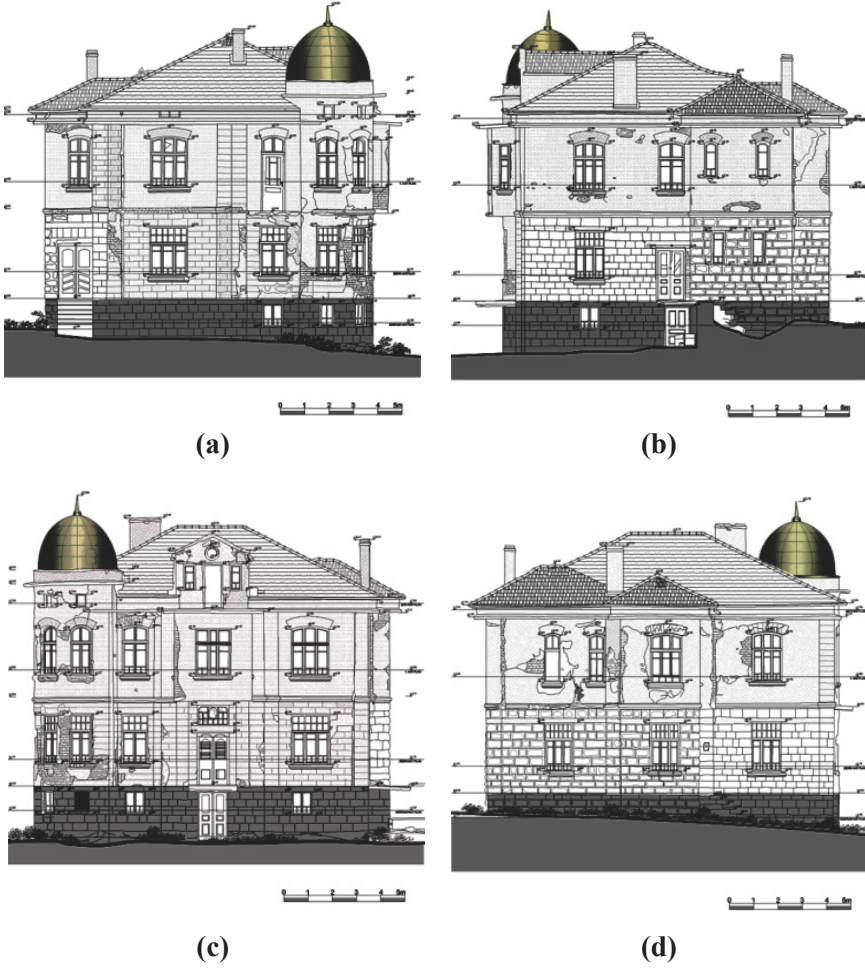
Şekil 9. Mehmet Ağa Konağı'nın Güney (a), Kuzey (b), Doğu (c) ve Batı (d) Cepheleri

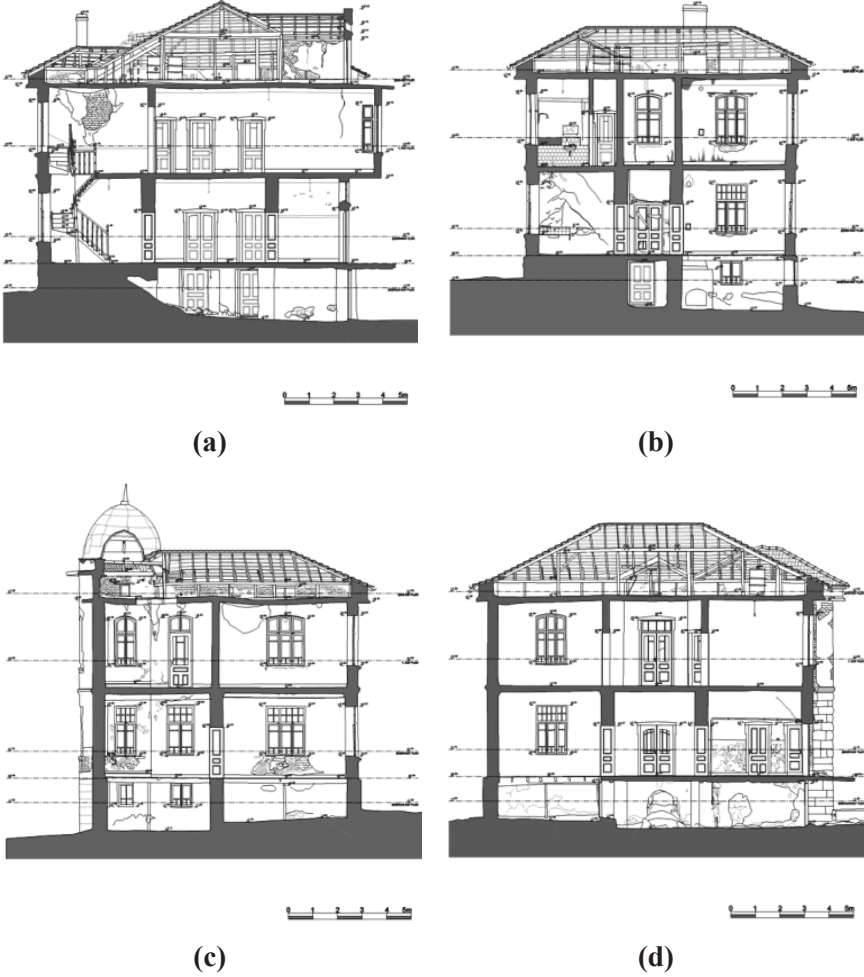
**Şekil 10.** Mehmet Ağa Konağı'nın A-A (a), B-B (b), C-C (c) ve D-D (d) Kesitleri

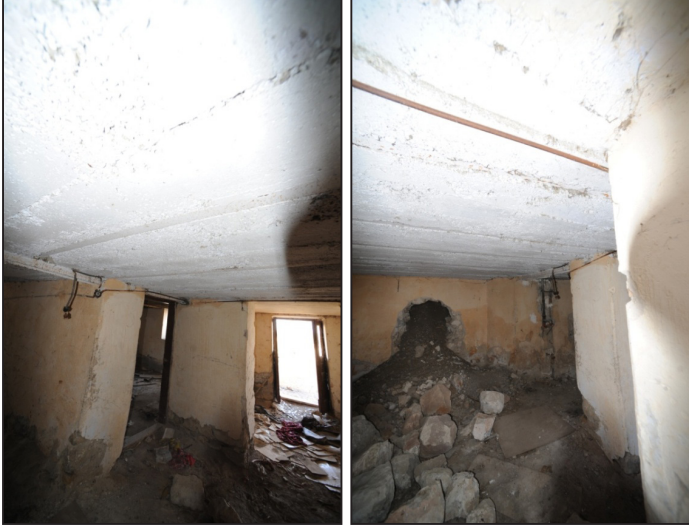
**Şekil 11.** Mehmet Ağa Konağı'nın Bodrum Katı B0(a) ve B02(b) Hol Mekânları (2017)[14]

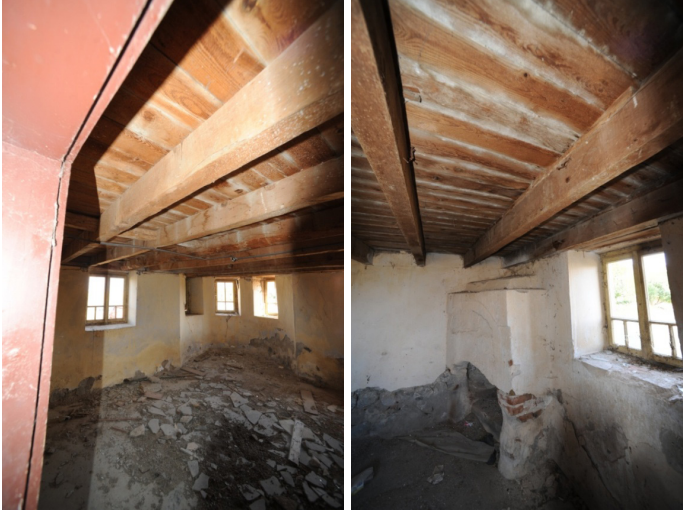
**Şekil 12.** Mehmet Ağa Konağı'nın Bodrum Katı B03(a) ve B05(b) Oda Mekânları (2017)[14]

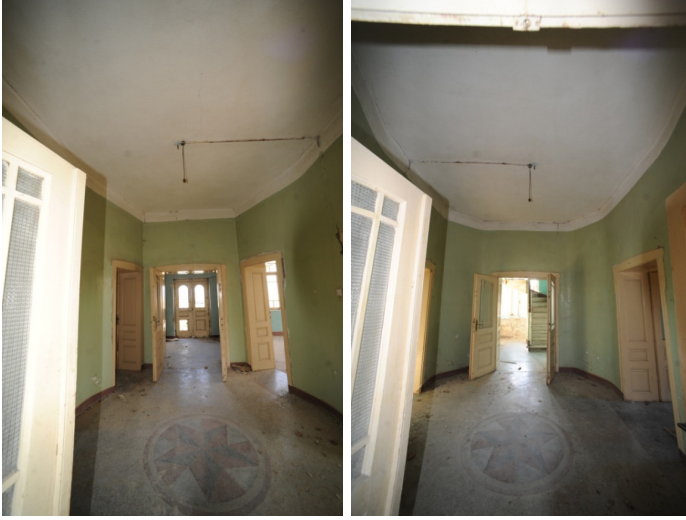
Şekil 13. Mehmet Ağa Konağı'nın Zemin Kat Orta Hol (sofa) Mekânı (2017)[14]

Zemin katta, güney, kuzey ve doğu cephelerine açılan kapıların açıldığı üç hol, üç oda, mutfak ve lavabo-hela ıslak hacim mekânları ile tüm oda ve diğer hollerin açıldığı orta sofa mekânı bulunmaktadır (Şekil 8, 13-16).

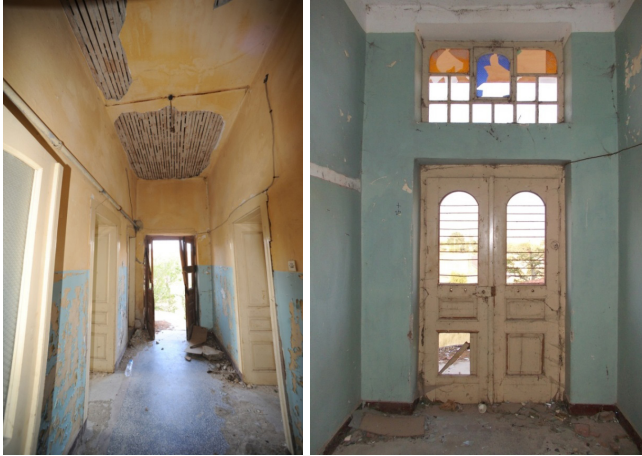
Şekil 14. Mehmet Ağa Konağı'nın Zemin Kat Z03 (a) ve Z08 (b) Hol Mekânları (2017)[14]

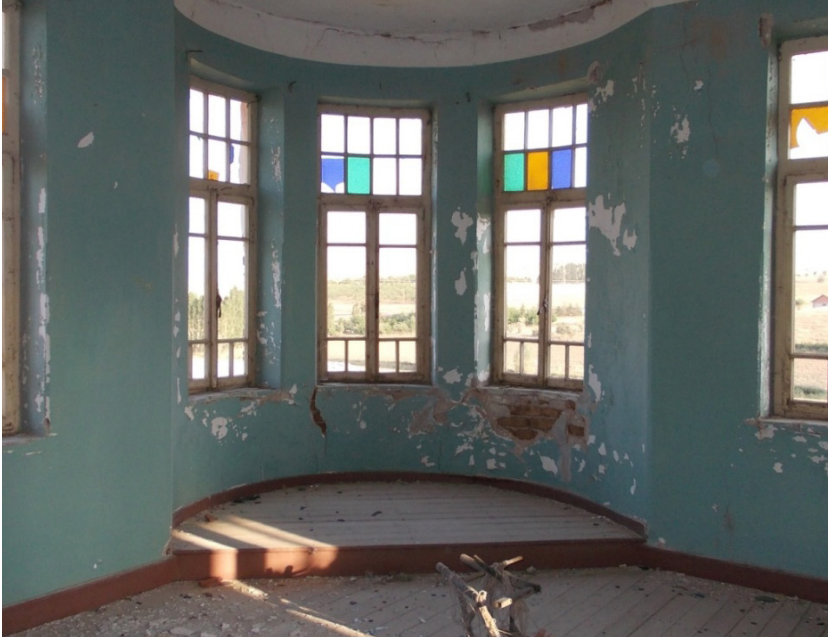
Şekil 15. Mehmet Ağa Konağı'nın Zemin Kat Z09 Oda Mekânı (2017)[14]

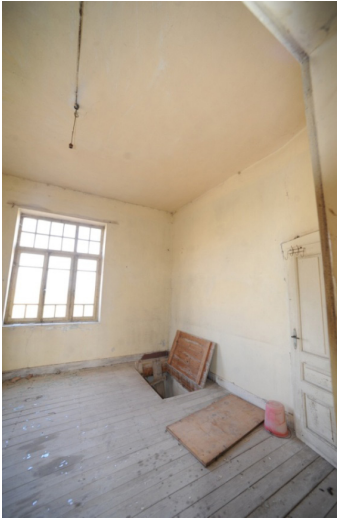
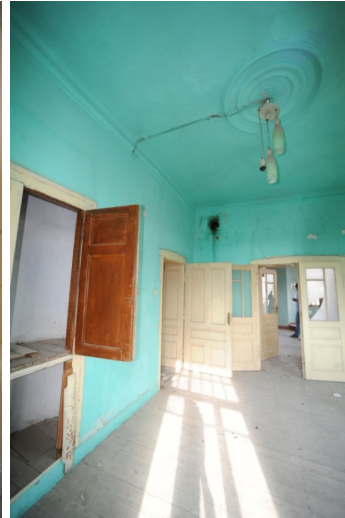
Şekil 16. Mehmet Ağa Konağı'nın Zemin Kat Z07(a) ve Z10(b) Oda Mekânları (2017)[14]

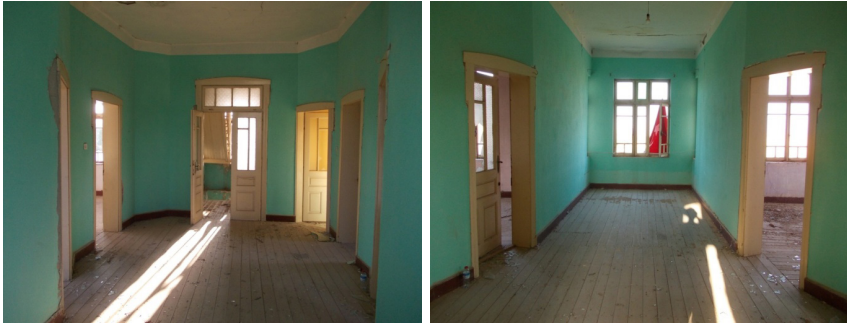
Şekil 17. Mehmet Ağa Konağı'nın 1. Kat Sofa Mekânı (2017)[14]

Birinci kata, zemin katına güney cepheden girilen ahşap kapının açıldığı giriş holünden ahşap bir merdiven ile çıkılır. Birinci katta önce merdiven holüne ulaşılır ve bu merdiven holünden iki kanatlı ahşap bir kapı ile sofa mekânına girilir. Birinci katta bulunan dört oda mekânı ile depo, banyo, lavabo-helanın açıldığı koridor kapıları sofaya açılmaktadır. Doğu cephesinde bulunan çıkma da sofanın uzantısıdır (Şekil 17-19).

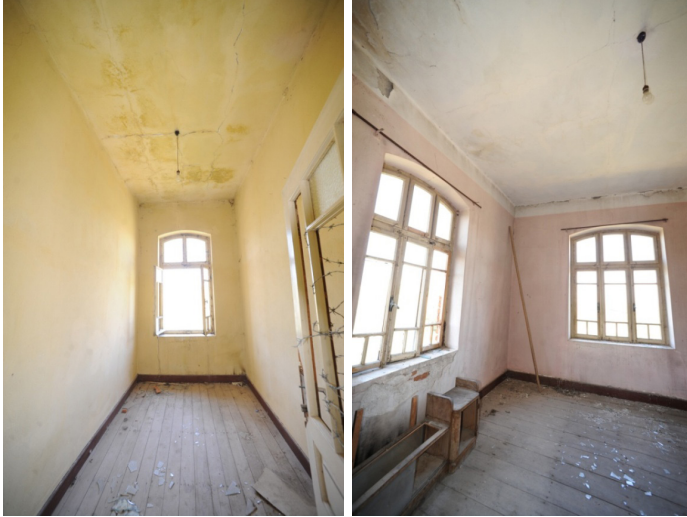
Şekil 18. Mehmet Ağa Konağı'nın 1. Kat 108 (a) ve 109 (b) Oda Mekânları (2017)[14]

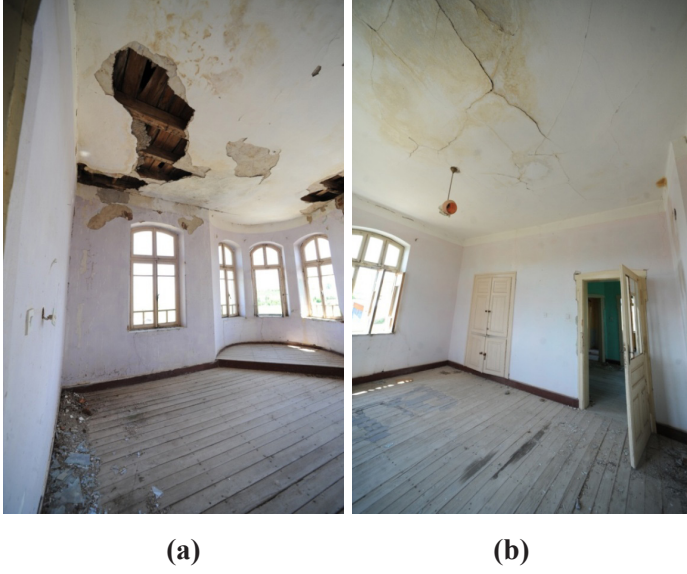
**Şekil 19.** Mehmet Ağa Konağı'nın 1. Kat 110 (a) ve 111 (b) Oda Mekânları (2017)[14]

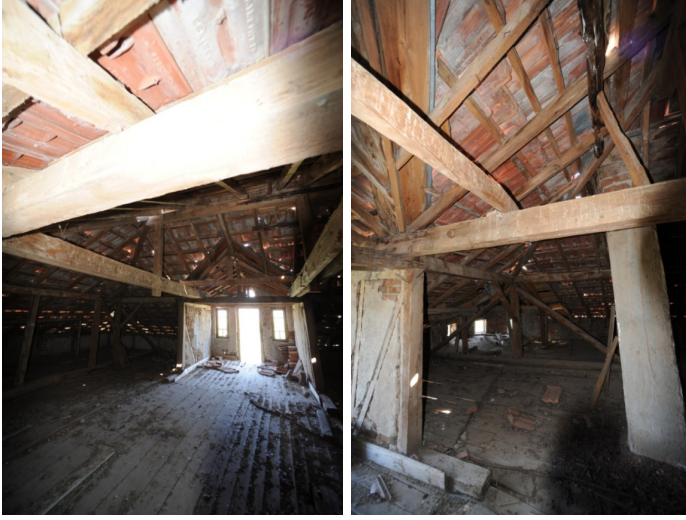
Şekil 20. Mehmet Ağa Konağı'nın Çatı Katı (2017)[14]

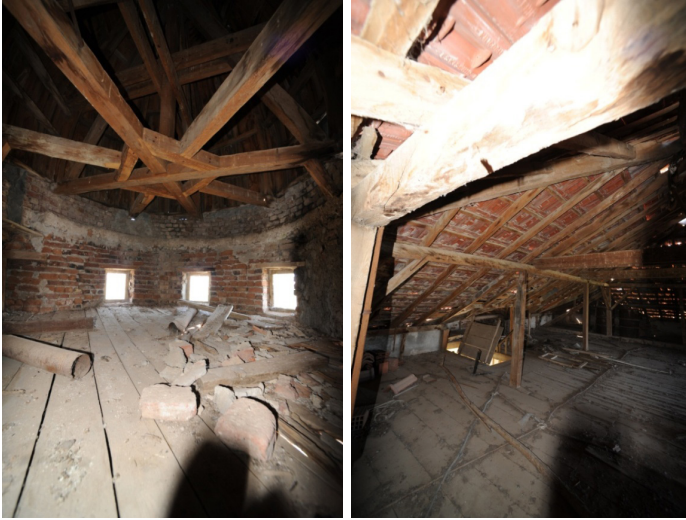
Şekil 21. Mehmet Ağa Konağı'nın Çatı Katı (2017)[14]

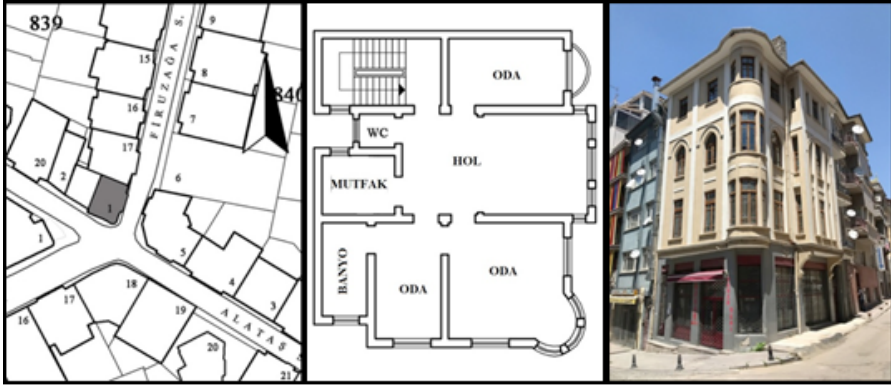
**Şekil 22.** Ankara, Necatibey, Ulus'ta Bulunan Köşe Parsel Bir Apartmanın Yerleşimi, Kat Planı ve Fotoğrafi [11]

Karşılaştırmalı çalışmada incelenen konut yapıları değerlendirildiğinde, plan şeması anlamında bu dönemde tam bir tipleşme olmadığı tespit edilmiştir. Yapıların çoğunluğunda, özellikle apartman tipi konutlarda mahremiyetin düşünülmezsizin mekânların konumlandırıldığı, farklı işleve sahip odaların merkezi bir hol etrafında düzenlendiği göze çarpmaktadır. Ayrıca bazı yapılarda banyo mekânlarının hol yerine odaya açıldığı durumlar da bulunmaktadır. Salonların ise çoğunlukla büyük planlandığı görülmektedir (Şekil 22,23). Çalışma konusu Mehmet Ağa Konağı'nda da farklı işlevdeki odaların bir orta sofa etrafında kurgulandığı görülmektedir. Ancak, yapıda mutfak, banyo ve hela gibi servis mekânları doğrudan orta sofaya açılmamakta ikincil bir koridora açılmaktadır. Banyo ve mutfak mekânları yaklaşık aynı büyüklükte kurgulanmıştır. Konak, kırsal alanda yer almasının da etkisiyle plan kurgusu anlamında hem kent içi yapılarla hem de geleneksel Türk konut yapılarıyla benzerlikler göstermektedir (Şekil 8).

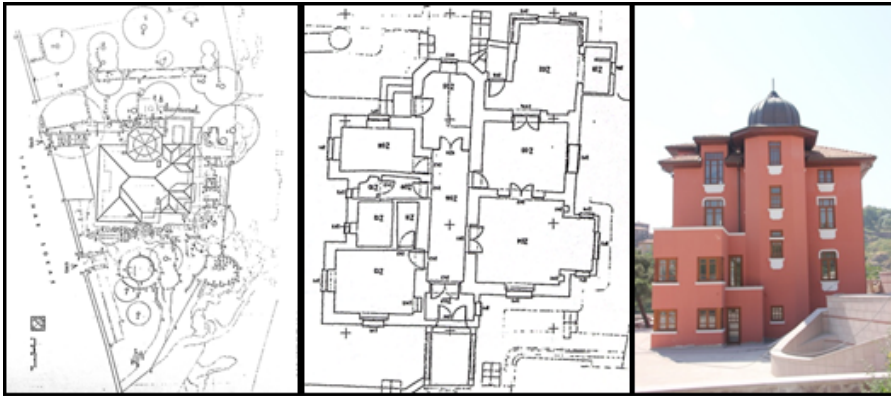
**Şekil 23.** Ankara, Hacıbayram, Ulus'ta Bulunan Bir Yapının Yerleşimi, Kat Planı ve Fotoğrafi [12]

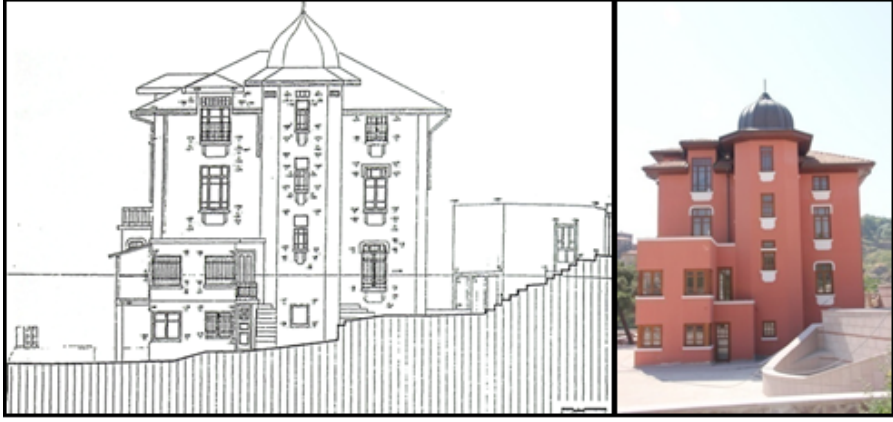
Şekil 24. Ankara, Hacıbayram, Ulus'ta Bulunan Bir Yapının Cephe Çizimi ve Fotoğrafi [12]

Bu dönem yapı cephelerinde eğrisel ve dairesel biçimlerin; özellikle köşe parsellerde yer alan yapılarda zemin hizasından başlayan ya da çıkma olarak biçimlenmiş yuvarlatılmış kütlelerin çoklukla kullanıldığı görülmektedir. Yuvarlatılmış kulemsi kütlelerin çoğunlukla bir kubbe üst örtüsü ile birlikte inşa edildiği de göze çarpmaktadır. Bunun yanında cephelerde bezeme, rölyef ve rozet gibi dekoratif cephe elemanlarının kullanıldığı, silmelerle katların ayrıldığı örnekler de sıklıkla görülmektedir. Ayrıca, çıkma, balkon ve geniş saçaklarla cephelere 3. boyutta hareket kazandırma çabasını gösteren pek çok örnek bulunmaktadır. Balkon korkuluklarında düz hatlı taş tiplerle birlikte metal ferforje korkulukların da kullanıldığı örneklerden anlaşılmaktadır. Cephelerde basık ve sivri kemerli pencere ve açıklık kullanımı da gözlenen bir diğer özelliktir (Şekil 24-26). Mehmet Ağa Konağı'nda da cephe elemanı olarak karşılaştırmalı çalışmada incelenen örneklerde görüldüğü gibi; kule biçimli yuvarlatılmış köşe, kubbe, çıkma, balkon ve silme gibi elemanlardan faydalanılmıştır. Konakta alt katlarda dikdörtgen biçimli pencereler bulunurken üst katlarda basık kemerli pencereler bulunmaktadır. Yapı cephelerinin eşit biçimde değerlendirilmediği; kesme taş, kesme taş görünümlü sıva ve düz sıva gibi farklı kaplama malzemelerinin cephelere göre farklı oranlarda kullanıldığı göze çarpmaktadır.

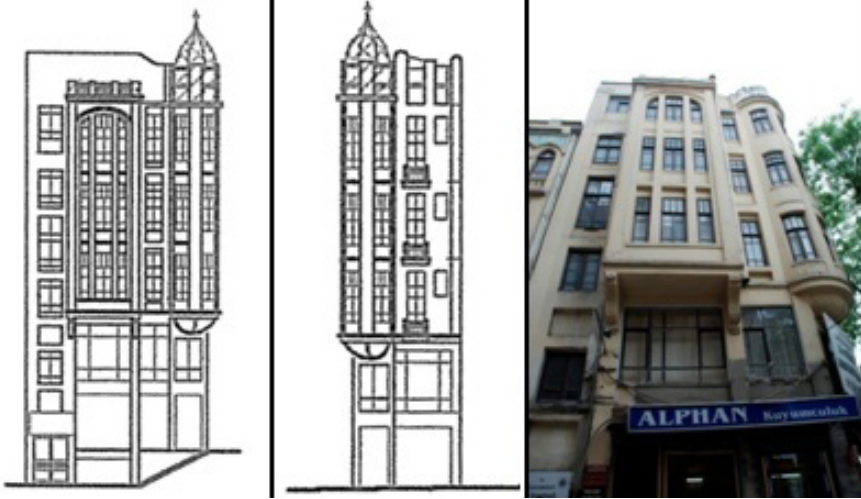
Şekil 25. Ankara, Necatibey, Ulus'ta Köşe Parsel Bir Apartmanın Cephe Çizimleri ve Fotoğrafi [13]

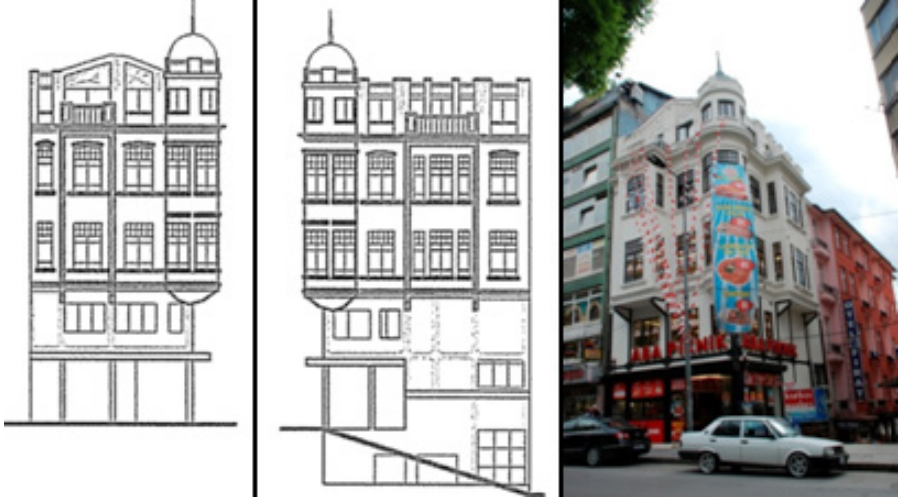
**Şekil 26.** Ankara, Necatibey, Ulus'ta Köşe Parsel Bir Apartmanın Cephe Çizimleri ve Fotoğrafi [13]
