İNEBOLU ÇEŞMELERİ*

MURAT ÇERKEZ**

INEBOLU FOUNTAINS

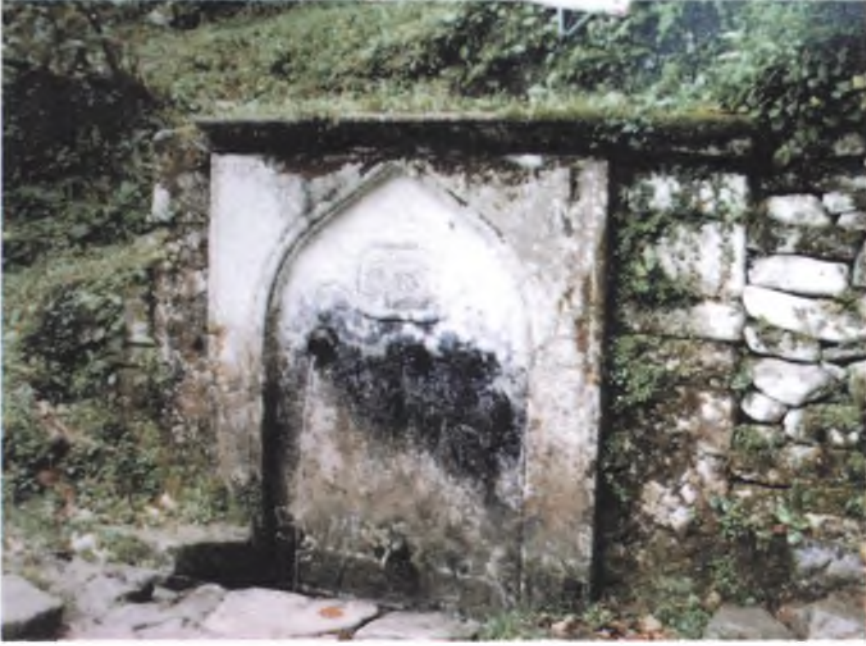
Fotoğraf 1 – Derviş Zâde Hacı Mustafa Çeşmesi.

Yukarı Karaca Mahallesi'nde yer alan eser (fotoğraf: 1), halk tarafından Doktor Suyu veya Abbas Çeşmesi diye adlandırılmaktadır³.

Doğu-batı yönünde dikdörtgen planlı, prizmal bir kütleyle sahiptir (çizim: 1). Haznesi küçük ebatta kaba yonu, cephesi ise iri boyutlu blok taşlardan inşa edilen çeşme, arkası toprağa yaslanmış ve batı yanı duvara bitişik vaziyettedir.

Kuzey yönündeki ön cephesi boyuna dikdörtgen görünüşündedir ve teğetli sivri kemer biçimi büyük bir nişle hareketlendirilmiştir. Üst kısmı ön yüzü düz altı pahlı bir saçakla sınırlıdır. Ayna taşının yukarı seviyesinde yer alan kitabe levhası, kısa kenarları incelerken uzatılmış oval kartuş biçimindedir. Kitabenin hemen sol alt köşesinde bir taşma borusu ile daha alt seviyede bir lüle vardır. Tekne, kaba yonu taşlarla özensiz bir şekilde meydana getirilmiştir. Çeşmede herhangi bir bezeme unsuru görülmemektedir.

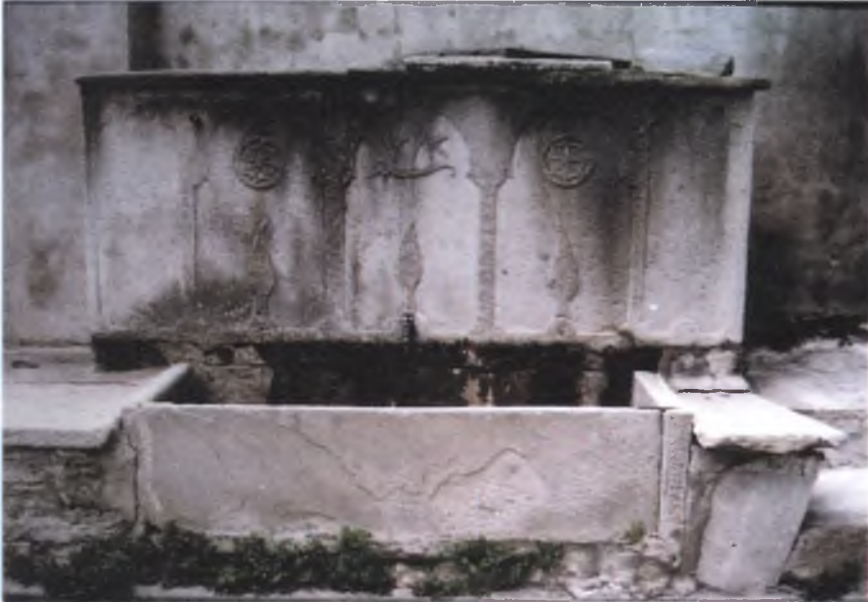
Fotoğraf 2 – Eyüp Zâde Mehmet Efendi Evi Çeşmesi.

Camii Kebir Mahallesi, Mehmet Şevki Caddesi, Eyüpzâde Mehmet Efendi Evi'nin (No:3) bahçesinde yer almaktadır (fotoğraf: 2).

Kuzey-güney yönünde dikdörtgen planlı eser, her kenarı yekpare ince blok taşlardan inşa edilmiş prizmal bir azneden ibarettir. Üzeri aynı tarz kapak taşları ile örtülmekle birlikte, ortasında kare biçimi küçük bir açıklık bırakılmıştır. Arkası avlu duvarına bitişiktir.

Batıya bakan ön cephe, enine dikdörtgen biçimindedir ve sathi derinlikte beş bölüme ayrılmıştır. Ortadaki üç bölüm başlıklı birer sütuna oturan at nah biçimi dekoratif kemerlerle, yandaki birer bölüm ise içbükey ve “C” kavisleriyle teşkil edilmiştir. Kemer aynalarından ortadakinin yukarı seviyesinde tarih ibaresi, hemen yanındakilerde ise sekiz dilimli rozet kabartması görülür. Ayrıca her üçünün alt seviyelerine de uçları kıvrık birer selvi kabartılmıştır. Kenardaki bölümler ise düz yüzeyler halinde boş bırakılmıştır. Ortadaki selvinin altında madeni lülesi vardır. Diğer selvilerin altlarında da vaktiyle birer lüle bulunduğu mevcut izlerden anlaşılmaktadır. Cephe yüzeyine göre soldaki ilk kemerin köşeliğinde bir taşma borusu mevcuttur.

Cephenin önüne yekpare blok taşlardan dikdörtgen prizmal bir tekne hazırlanarak her iki yanı dinlenme taşı niteliğinde düzenlenmiştir. Teknenin kuzeybatı köşesine yakın konumla zemine yerleştirilmiş oval bir süzgeç bulunmaktadır. Çeşme halen kullanılmaktadır.

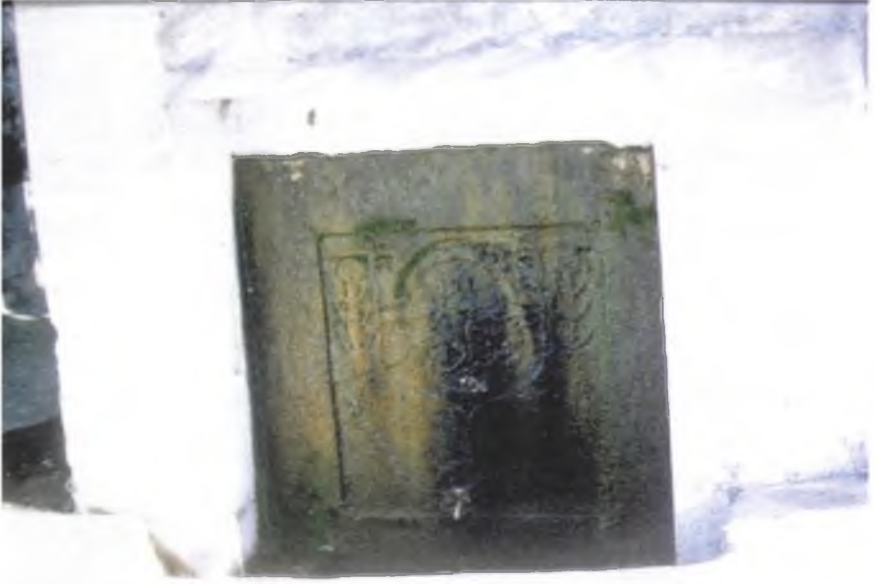
Fotoğraf 3 – İsmet Paşa Caddesi 1 No.lu Çeşme

Boyranalı Mahallesi, İsmet Paşa Caddesi'nde, No:11'in caddeye yönelen avlu duvarına bitişik vaziyettedir (fotoğraf: 3).

Çeşme, kare plan ve kübik bir gövdeye sahiptir. Haznesi kesme, cephesi ise yekpare blok taştan inşa edilmiştir. Cephenin yanlarına sonradan yapılan betonarme sövelerle bir niş görüntüsü meydana getirilmiştir.

Kuzey yönündeki ön cephesi, düz yüzeyli silmelerle çerçevelenmiş kare biçimi bir ayna taşından ibarettir. Ayna taşının ortasında üst kısmı yarım daire, alt kısmı ise ters işlenmiş dekoratif kaş kemerden müteşekkil bir kitabe kartuşu yer almaktadır. Kartuşun iki tarafına, boyuna dikdörtgen pano içerisinde ay çiçeğine benzeyen birer bitkisel bezeme kabartılmıştır. Alt kısımda günümüz malzemesinden yapılmış bir lüle vardır. Tekne, zamanla yol seviyesinin aşağısında kalmıştır.

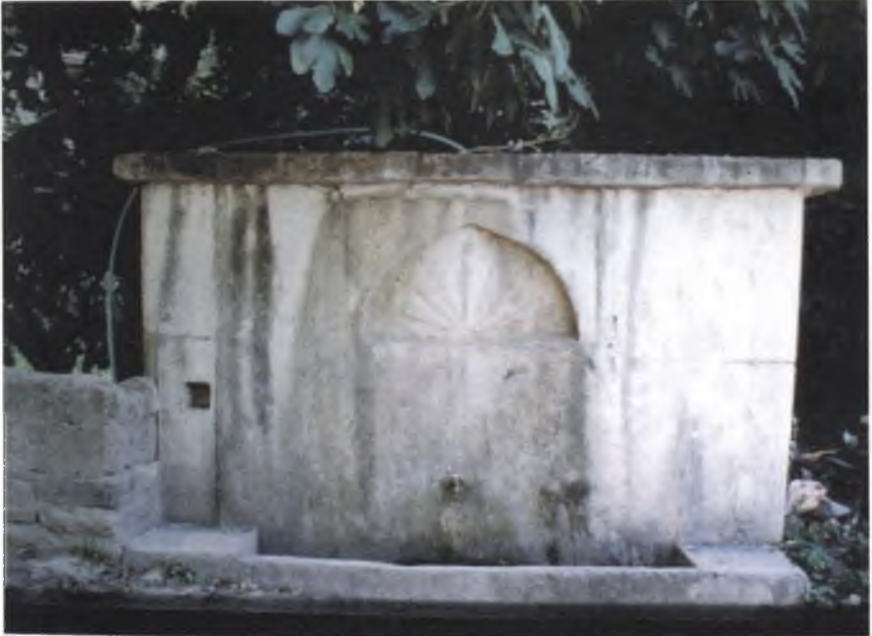
Fotoğraf 4 – Hamdi Reis Sokağı Çeşmesi.

Boyranalıtı Mahallesi'nde, Hamdi Reis Sokağı'nın batı yanında yer almaktadır (fotoğraf: 4).

Kareye yakın dikdörtgen plan ve prizmal bir gövdeye sahiptir. Kesme taştan inşa edilerek çimento harcı ile sıvanmıştır.

Çeşmenin kuzeydoğu ve güneydoğu köşeleri pahlıdır. Doğuya yönelen ön cephenin yukarı seviyesinde yekpare bir bloktan ibaret ve sadece kemer kavşından oluşan sivri kemerli bir niş dikkat çekmektedir. Nişin yüzeyinde bir merkezden dağılan ve adeta güneş ışınlarını hatırlatan dokuz kollu geometrik bir kabartma mevcuttur. Kemer köşeliklerinde, simetrik yerleştirilmiş daire biçimi birer kitabe vardır ve bunların arasında da kıvrık dallardan müteşekkil bitkisel bir bezeme göze çarpmaktadır. Cephenin güney kenarına yakın konumla taslık niteliğinde kullanılan kare girintili küçük bir niş bulunmaktadır. Ayna taşının alt seviyesindeki lüle yenilenmiştir.

Cephe boyunca uzanan tekne, çimento harcı ile yapılmış kısa boylu, dikdörtgen prizmal bir görünüşe sahiptir ve yanları dinlenme taşı niteliğinde düzenlenmiştir.

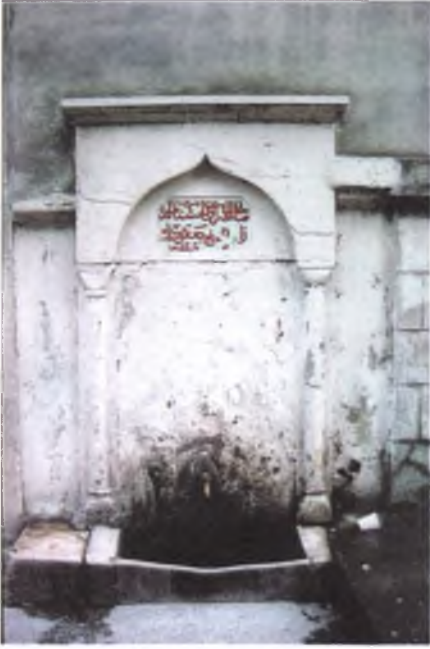
Fotoğraf 5 – Hamidiye Camii Çeşmesi

Camii Kebir Mahallesi'nde, Hamidiye Camii'nin güney duvarına bitişik konumla yer alan eser (Fotoğraf: 5), kitabesine göre Emirzâde Hacı Yakup Bey tarafından H.1302/M.1884'te yaptırılmıştır. Kitabenin Latin harflerine aktarılmış şekli şöyledir:

Cephe yüzeyindeki sıvalardan bazı dönemlerde çeşitli tamirat geçirdiği anlaşılmaktadır. Doğu-batı yönünde dikdörtgen planlı çeşme (çizim: 2), düzgün kesme taştan inşa edilmiştir.

Güneye yönelen ön cephesi itibariyle boyuna dikdörtgen bir görünüşe sahiptir. Yatay profilli kaide ve başlığa sahip birer sütunceye oturan yüzeysel derinlikteki sivri kemerli bir niş, cephe görünüşüne bütünüyle hakimdir. Üst kısmı ön yüzü düz, altı pahlı kesilen bir saçakla sınırlıdır.

Ayna taşının yukarı seviyesinde bulunan kitabe levhası, köşeleri içbükey kavisli yatay bir kartuş şeklindedir. Lülesi, baklava dilimi biçiminde kabartılmış küçük bir tablanın ortasında yer alır. Kemer açıklığının önüne yekpare blok taşlarla yapılmış, kısa boylu, dikdörtgen prizmal bir tekne yerleştirilmiştir. Teknenin batı kenarına bitişik bir dinlenme taşı mevcuttur.

Cephe, herhangi bir süsleme unsuru taşımayan beyaz badanalı düz bir yüzey halindedir. Ayrıca kitabe zemini yeşil, harfler ise kırmızı yağlı boya ile kaplanmıştır.

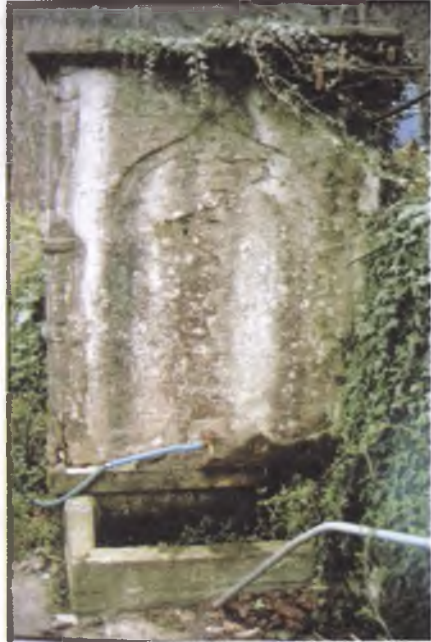
Fotoğraf 6 – Yukarı Karaca Camii Çeşmesi

Yukarı Karaca Mahallesi, Yukarı Karaca Camii'nin kuzeydoğusunda yer alan eser (fotoğraf: 6), yöredeki Rumlar tarafından yaptırılması nedeniyle halk arasında Rum Çeşmesi diye adlandırılmaktadır.

Kareye yakın dikdörtgen bir plan ve boyuna dikdörtgen prizmal bir gövdeye sahiptir. İri boyutlu taş levhalardan inşa edilmiştir.

Güney ve doğu yanları itibariyle yarı seviyesine kadar duvara bitişik konumdadır. Cepheler, masif bir görünüş sergilemekle birlikte bazı süslemeler bu masifliği kısmen gidermektedir. Batı cephede, yüzeysel işlenmiş ve son derece tahrir olmuş bir sivri kemer dikkati çeker. Kemer aynasında, kıvrım dal ile kuşatılmış papaz tacı benzeri bir kabartma ve bunun solunda da Latin harfleri ile yazılmış 1892 ibaresi görülmektedir. Tacın üzeri yatay ve düşey çizgilerle bölümlenmiştir. Cephenin önüne yekpare blok taşlarla yapılmış, kısa boylu, dikdörtgen prizmal bir tekne yerleştirilmiştir.

Kuzey cephesinde de benzer motiflere rastlanmaktadır. Cephenin ortasına, üst üste ve birbirine bakar vaziyette, uçları helezoni kıvrımlı "C" biçiminde ikişer motif işlenerek dekoratif bir kaş kemerle çerçevelenmiştir. Kemerin yukarısındaki "S" kıvrımlarıyla sınırlandırılmış enine bir kartuş içerisine baklava dilimi motifleri ile bunun merkezine de iri bir gülçe kabartılmıştır.

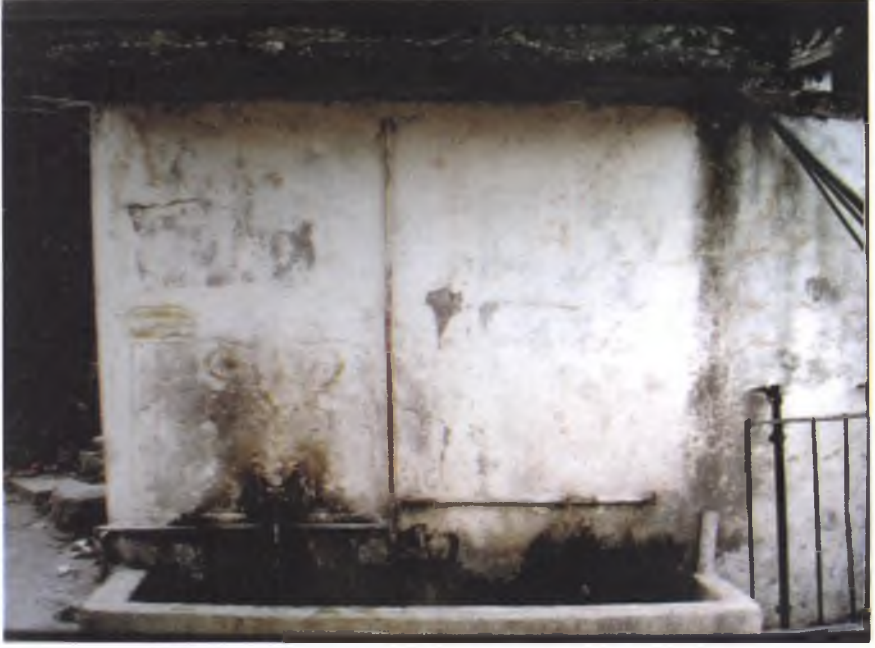
Fotoğraf 7 – Cünürye Camii Çeşmesi

Cünürîye Mahallesi Camii'nin yanında yer alır (fotoğraf: 7).

Esas itibarıyla birbirine bitişik iki hazneden müteşekkil çeşme, doğu-batı yönünde L planlı bir düzenlemeye sahiptir. L şemanın batı yandaki uzun kolunu doğu-batı doğrultusunda dikdörtgen planlı hazne, doğu yandaki kısa kolunu ise bu haznenin kuzey cephesinin devamı niteliğinde uzanan kare planlı küçük bir hazne teşkil etmektedir. Hazneler kesme taştan inşa edilerek çimento harcı ile sıvanmıştır.

Küçük hazneli bölümün kuzeye yönelen ön cephesi boyuna dikdörtgen görünümlüdür. Cephenin alt seviyesinde yekpare kesme taştan yapılmış enine dikdörtgen bir ayna taşı mevcuttur. Ayna taşının yüzeyine kaideli ve gövdesi şişkin bir vazodan çıkan dal ve yaprak kabartmaları işlenmiştir. Bunun hemen üzerinde simetrik yerleştirilmiş birer ay-yıldız tasviri görülür. Batıdaki ay-yıldız seçilemeyecek kadar tahrip olmuştur. Kompozisyonun yukarısına üzengisi C, S kıvrımlarından oluşan dekoratif bir kaş kemer yerleştirilmiştir. Kemerin doğu köşesinde oval bir kartuş içerisinde kitabe bulunmaktadır. Çeşmenin lülesi saksı kaidesinin ortasındadır.

Batıdaki hazne muhtemelen geç dönem ilavesidir. Cephesindeki halen mevcut boru ve lüleler de sonradan bağlanmıştır.

Çeşmenin önüne batıdaki bölümün hemen hemen yarısına kadar uzanan çimento harcı ile yapılmış, kısa boylu, dikdörtgen prizmal bir tekne yerleştirilmiştir. Cephenin tamamı beyaz badanalıdır.

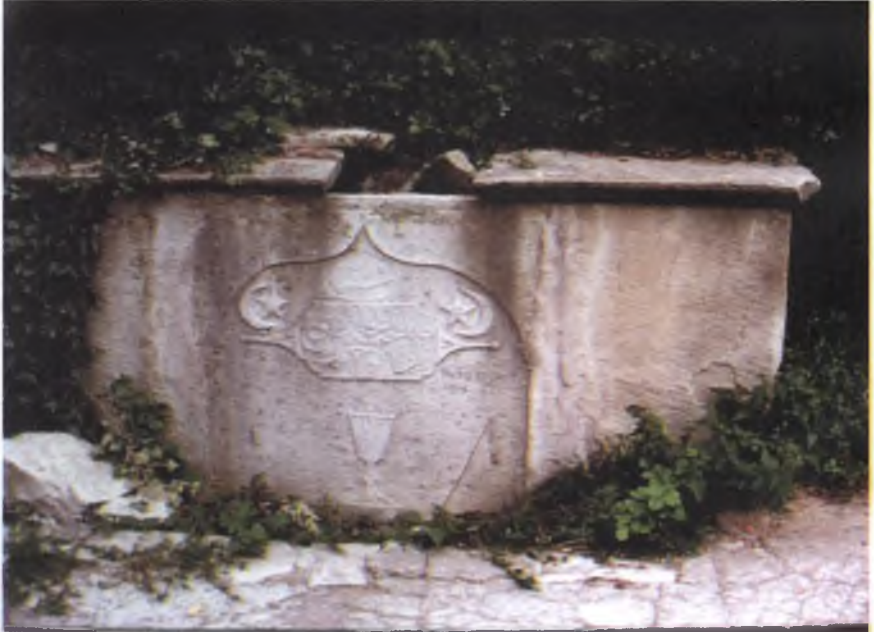
Fotoğraf 8 – Nuh Bey Çeşmesi.

Yukarı Hatıptağı Mahallesi, Mustafa Kemal Paşa Caddesi, No:75'in yanında yer alan eser (fotoğraf: 8), kitabesine göre H.1315/M.1897 yılında yaptırılmıştır. Kitabenin Latin harflerine aktarılmış şekli şöyledir:

Çeşme, kuzey-güney yönünde dikdörtgen planlı, prizmatik gövdeli bir hazneye sahiptir. Yekpare blok taşlardan inşa edilmiştir. Doğu yanı itibarıyla duvara bitişiktir ve çalıkların arasında kalmış, bakımsız bir vaziyettedir. Haznenin üzeri yine aynı tarz kesme taşlarla kapatılmış, ancak bir bölümü kırılmak suretiyle tahrip edilmiştir.

Batıya yönelen ön yüzün orta bölümüne yüzeysel derinlikte dekoratif bir kaş kemer teşkil edilmiştir. Kemerin ortasında, kısa kenarları incelererek uzatılmış bü-

yük bir kartuş içerisinde kitabe mevcuttur. Kartuşun yukarısına tarih ibaresi, üst yanlarına ise simetrik birer ay-yıldız motifi kabartılmıştır. Kitabenin hemen altına yüksek kaideli, gövdesi dilimli bir vazo kabartması işlenmiş; kaidenin alt kısmına da madeni bir boru yerleştirilmiştir.

Tekne, yol seviyesinin altında kalmış ve içi toprakla dolmuştur.

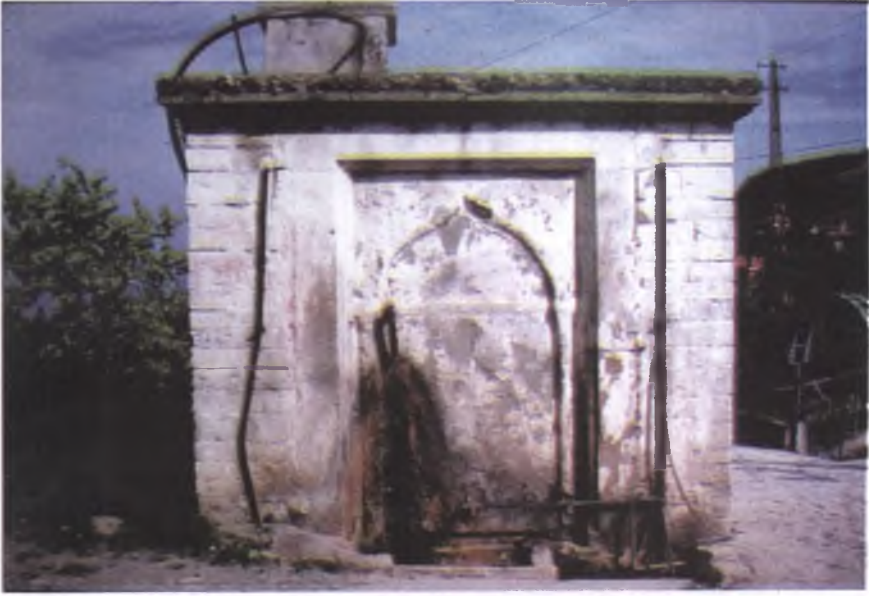
Fotoğraf 9 – Çinili Camii Çeşmesi.

Yeni Mahalle'de, Çinili Camii'nin kuzeybatısında yer alan eser (fotoğraf: 9), kitabesi bulunmadığından inşa tarihi bilinmemekle birlikte mimari özelliklerinden hareketle 19. yüzyıl sonlarına tarihlendirilebilir.

Kare planlı, kübik gövdeli bir meydan çeşmesidir. Kaba yonu ve iri bloklar halindeki kesme taşlarla inşa edilmiştir.

Kuzeybatı ve güneydoğu cepheleri kaba yonu taş örgülü duvarlarıyla masif bir görünüş yansıtırken, güneybatı ve kuzeydoğu cepheleri ise kesme taş malzemeli nişlerle hareketlendirilmiştir. Her iki cephede de içbükey silmelerle çerçevelenmiş boyuna dikdörtgen biçimi birer niş, cepheye hakim durumdadır. Nişlerin içerisinde sathi derinlikte birer sivri kemer mevcuttur. Güneybatı cephedeki kemer sade başlıklara sahip sütüncelere oturtulmuştur. Kuzeydoğu cephedeki kemerin alt kısmı tahrip olduğundan tam seçilememekle beraber yine aynı tarz birer sütüncenin burada da kullanılmış olması muhtemeldir, ayrıca bu kemerin köşeliklerinde biri aşınmış fakat diğeri sağlam kalabilmiş bir rozet bulunmaktadır.

Çeşmenin kuzey ve doğu köşeleri pahlıdır. Kuzeybatı cephesinin yukarı seviyesine kare biçimi bir gözetleme penceresi açılmıştır. Cepheler, ön yüzü düz altı pahlı kesilen bir saçakla sınırlandırılmıştır.

Güneybatı cephe ayna taşının alt seviyesinde birisi orijinal iki lüle vardır ve halen kullanılmaktadır. Bu lülelerden başka kemerin üzengisinde bir taşma borusu yer almaktadır. Kuzeydoğu cephedeki lüle iptal edilmiştir. Her iki nişin önüne yeğpare blok taşlarla yapılmış, kısa boylu, dikdörtgen prizmal birer tekne yerleştirilmiştir.

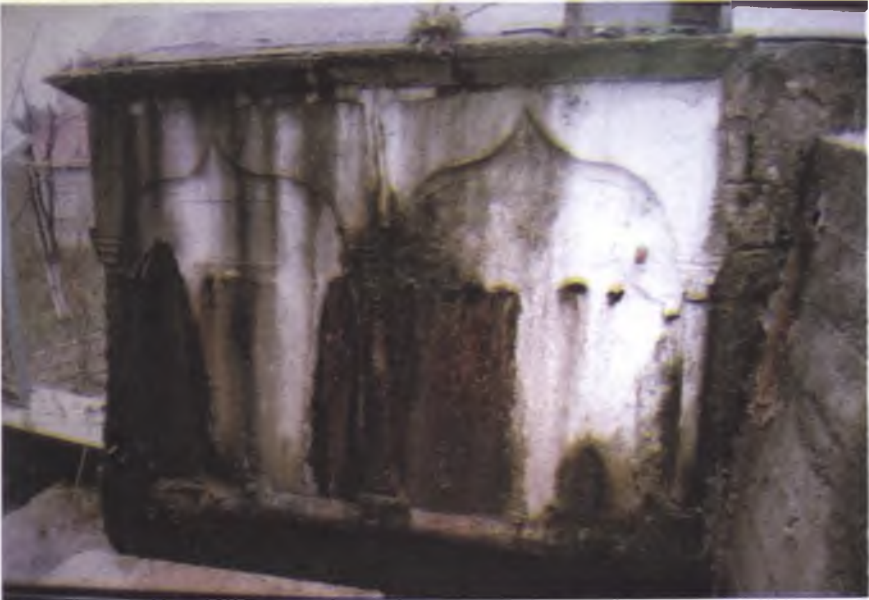
Fotoğraf 10 – Karadeniz Mahallesi Camii Çeşmesi.

Karadeniz Mahallesi Camii'nin yanında yer alan eser, doğu ve güney kenarları itibariyle No:3'ün avlu duvarına bitişik vaziyettedir (fotoğraf: 10).

Kuzey-güney yönünde dikdörtgen planlı, prizmal bir kütleyle sahiptir (çizim: 3). Haznesinde küçük ebatta kaba yonu, cephesinde ise yekpare blok taşlar kullanılmıştır.

Cepheler, ön yüzü düz altı pahlı bir saçakla sınırlandırılarak, çimento harcı ile sıvanmış harpušta biçimi bir çatıyla örtülmüştür. Örtünün güney kısmı kırılmıştır.

Batı yönündeki ön cephesi enine dikdörtgen görünüştedir ve yüzeysel derinlikte yan yana iki kaş kemerle hareketlendirilmiştir. Üzengi hizasından itibaren içbükey kavisli silmelerle çerçevelenen kemerler, yatay profilasyonlarla kademelendirilmiş başlıklara sahip sütüncelere oturtulmuştur. Başlıklarda görülen profilasyonun aynısı kaidelerde de kullanılmıştır. Soldaki kemerin aynasında köşeleri içbükey kavisli yatay bir pano mevcuttur. Her iki ayna taşının alt seviyesinde yer alan ve günümüz malzemesinden yapılmış lülelerden soldaki iptal edilmiştir. Yukarı seviyede, kenarlara yakın konumla başlık hizalarında birer taşma borusu vardır.

Çeşmenin önüne kadar uzanan ve camiye ait olan beton zeminin yüksekliği aynı zamanda tekne vazifesi görmektedir.

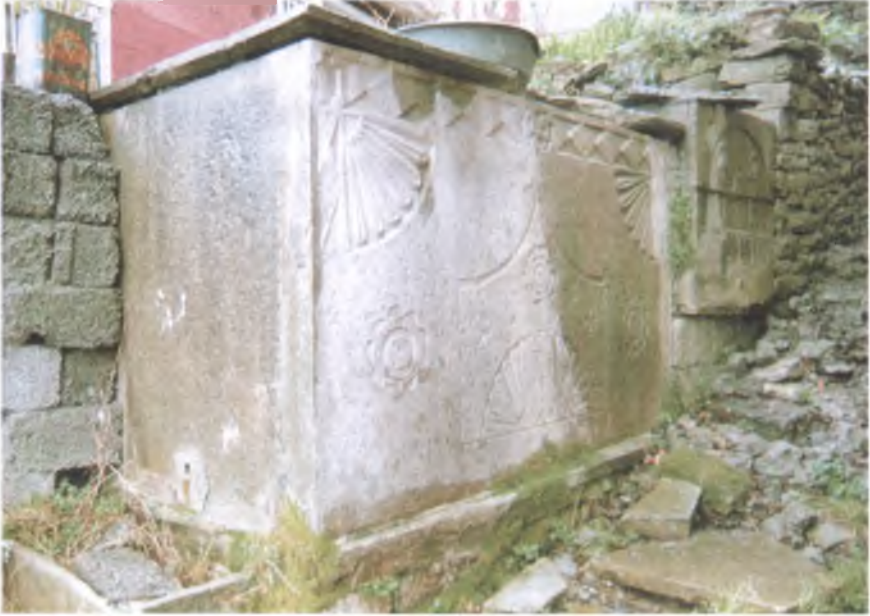
Fotoğraf 11 – M.Sabri Caddesi I ve II No.lu Çeşmeler

Camii Kebir Mahallesi, M. Sabri Caddesi, No:15 ile 17'nin arasında yer alan eserler birbirine ve arka cepheleri itibarıyla avlu duvarına bitişik vaziyettedir (fotoğraf: 11).

Kare plan ve kübik birer hazneye sahip çeşmelerden batıdaki daha büyüktür. Diğeri bunun doğu cephesinin güney kenarına bitştirilmiştir. Her cephesi yekpare ince taş levhalardan hazırlanarak üzerleri aynı malzeme ile kapatılmıştır.

Güneye yönelen ön cephelerde bitkisel, geometrik ve nesneli bezemeler görülür. Büyük boyutlu ilk çeşmenin enine dikdörtgen biçimindeki cephesine kazınarak işlenmiş, ters kavisli dekoratif bir kemer kompozisyonunun merkezini teşkil eder. Bunun içerisinde, altta, yarım daire biçiminde bir yelpaze, yelpazenin yukarısında ve yanlarında birer rozet mevcuttur. Kemerin iki yanına da birer rozet oyulmuştur. Cephenin üst kısmı baklava dilimlerinden oluşan kabartma bir bordürle sınırlandırılmıştır. Bordürün ortasında bir rozet yer alır. Bordür, aşağı doğru dönerek cephenin yarı seviyesinde sonlanmaktadır. Bordürün iç köşelerine de çeyrek daire şeklinde yelpaze motifi işlenmiştir.

Küçük ebatlı ikinci çeşmenin cephesi boyuna dikdörtgen görünüştedir ve yüzeyinde tamamen kabartma olarak yapılmış farklı bir kompozisyon dikkat çeker. Burada yarım daire kemerli yüzeyel bir niş içerisinde; altta, uçları dışa doğru kıvrılmış iki selvi, selvilerin yukarısında aşağı doğru bakan birer ay-yıldız ve hepsinin ortasına yerleştirilmiş at nalına benzer bir motif görülmektedir.

Her iki çeşmenin lülesi de sökülmüştür. Büyük hazneli çeşmenin batı kenarında cephe boyunca uzanan ve yekpare blok taşlardan hazırlanmış dikdörtgen prizmal bir tekne bulunmaktadır.

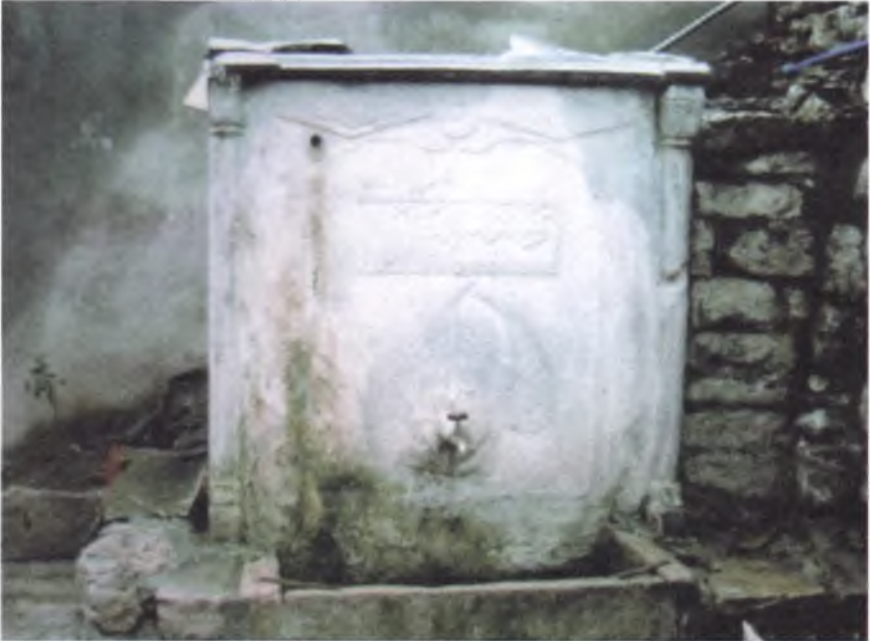
Fotoğraf 12 – M. Sabri Caddesi III. No.lu Çeşme..

Camii Kebir Mahallesi, M. Sabri Caddesi, No:32'nin bahçesinde yer alan eserin (fotoğraf: 12), kitabesi okunamayacak derecede tahrip olduğundan inşa tarihi tespit edilememekle beraber, mimari özelliklerine göre 19. yüzyıl sonlarında yapıldığı söylenebilir.

Doğu-batı yönünde kareye yakın dikdörtgen plan ve küçük boyutlu prizmal bir gövde teşkiliyle her kenarı yekpare ince blok taşlardan inşa edilmiştir. Üzeri aynı tarz malzeme ile kapatılmıştır. Arkası ve doğu kenarı duvara bitişik vaziyettedir.

Güneye yönelen boyuna dikdörtgen görünüşlü ön cephe, yanlarda kaideli ve başlıklı birer sütunce ile sınırlandırılmıştır. "C-S" kıvrımlarıyla kavislendirilmiş yüzeyel, dekoratif bir kemer cephe yüzeyine hakimdir. Kemerin alt seviyesinde uçları birbirine doğru kıvrık iri birer selvi ile selvilerin yukarısında enine dikdörtgen çerçeveli kitabe levhası yer alır.

Kemerin yukarısına bir gülçe, bunun iki tarafına da yatay birer baklava dilimi kabartılmıştır.

Halen kullanılan çeşmenin önünde, cephe boyunca uzanan, yekpare blok taşlardan yapılmış, kısa boylu, dikdörtgen prizmal bir tekne mevcuttur. Teknenin yan tarafları, sonradan örülerek dinlenme taşı şeklinde düzenlenmiştir. Cephe yüzeyi beyaz badanalıdır.

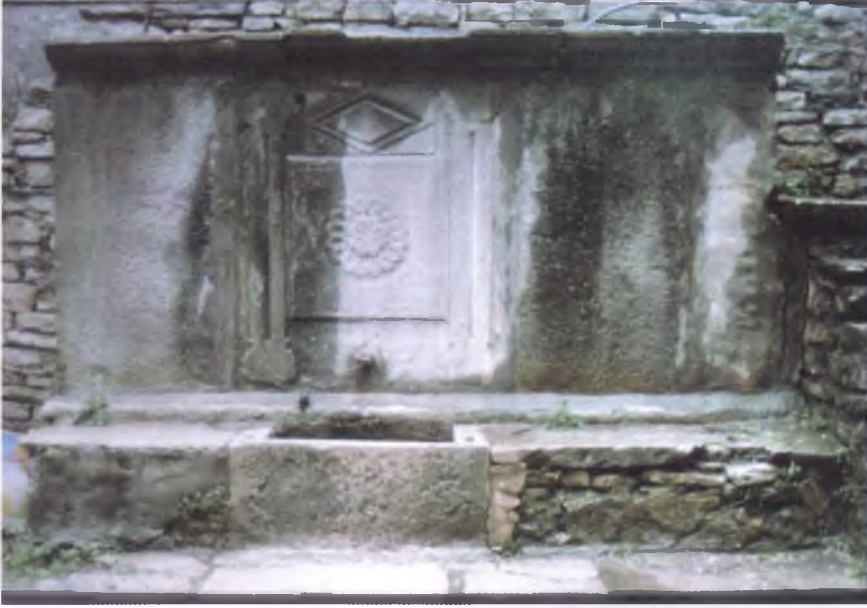
Fotoğraf 13 – Mustafa Kemal Paşa Caddesi I No.lu Çeşme.

Aşağı Hatıptağı Mahallesi, Mustafa Kemal Paşa Caddesi, No:122'nin avlusunda yer almaktadır (fotoğraf: 13).

Doğu-batı yönünde dikdörtgen planlı eser, yekpare ince blok taşlardan inşa edilmiş prizmal bir hazneye sahiptir. Arkası ve doğu yanı itibarıyla duvara bitişiktir.

Güneye yönelen ön cephenin ortasına boyuna dikdörtgen ayna taşı yerleştirilmiştir. Ayna taşı, yanlarda, kaidesi ve başlığı "C-S" kıvrımlı ikişer dekoratif sütun ile sınırlanmaktadır. Ortada, yüzeyden hafifçe taşkın kare biçimli pano üzerine kabartılmış onaltı yapraklı büyük bir gülçe motifi görülür. Panonun hemen yukarısına yatay şekilde iç içe iki baklava dilimi işlenmiştir. Cephe, ön yüzü düz, altı pahlı kesilen bir saçak ile sınırlanmıştır. Panonun alt seviyesinde yer alan madeni boru sonradan kapatılmıştır.

Ayna taşının önünde yekpare blok taşlardan dikdörtgen prizmal bir tekne mevcuttur. Teknenin iki tarafı cephe boyunca uzanan dinlenme taşı şeklinde düzenlenmiştir.

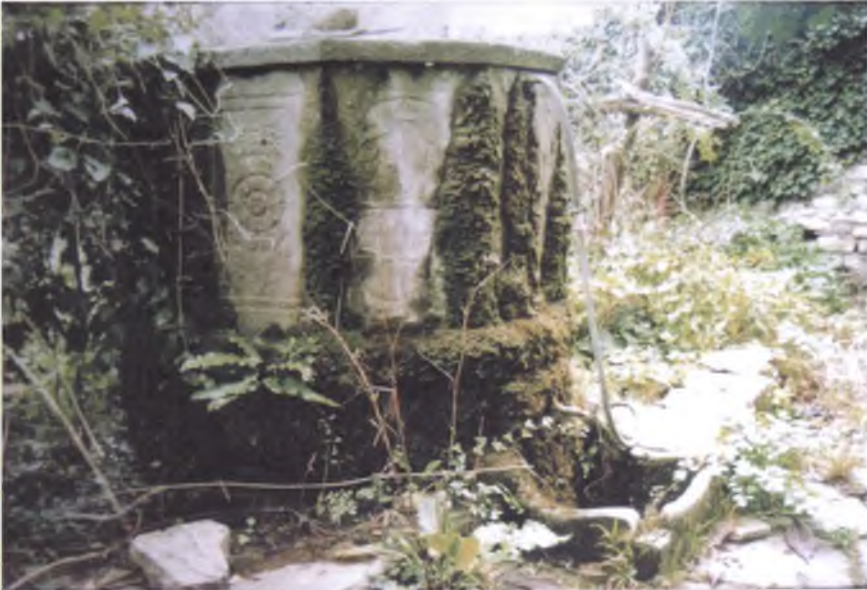
Fotoğraf 14 – Mustafa Kemal Paşa Caddesi II No.lu Çeşme.

Aşağı Hatırbacı Mahallesi, Mustafa Kemal Paşa Caddesi, No:62'nin bahçesinde yer almaktadır (fotoğraf: 14).

Silindirik kaideli, ongen planlı ve prizmal gövdeye sahip çeşmenin her kenarında boyuna dikdörtgen biçimi yekpare kalın taş levhalar kullanılmıştır (çizim: 4).

Kısa boylu kaideden gövdeye geçişte silindirik bir bilezik vardır. Gövdenin her kenarı geometrik, bitkisel ve mimari unsurların tasvir edildiği muhtelif kabartmalarla süslenmekle birlikte bunlardan sadece birkaçı sağlam kalabilmiştir.

Güneyden batıya doğru ikinci kenarda yaprakları kısmen seçilebilen bitkisel bir bezeme vardır. Üçüncü kenarda iç içe iki kademedeki oluşan sekiz yapraklı büyük bir gülçe motifi görülür. Bunun altında iri yapraklar, üstünde ince dallı, küçük yapraklı, lâleye benzer çiçekler yer alır. Dördüncü kenarda ise kaideli ve başlıklı sütunlara oturan, kubbeli, baldaken bir yapı tasviri konu edilmiştir. Kubbenin üzerinde yine lâle şeklinde bir alem dikkat çeker. Yedinci kenar, oval biçimi iç içe iki pano ile hareketlendirilmiştir. Sekizinci kenarda ortasına bir gülçe motifi yerleştirilmiş, iç içe iki dikdörtgenin çevrelediği büyükçe bir baklava dilimi mevcuttur.

Güney kenarın önünde yer alan tekne, kısa boyludur ve yekpare blok taşlardan yapılmıştır. Kenarları "S" biçiminde kavilendirilerek estetik bir görünüş verilmiştir.

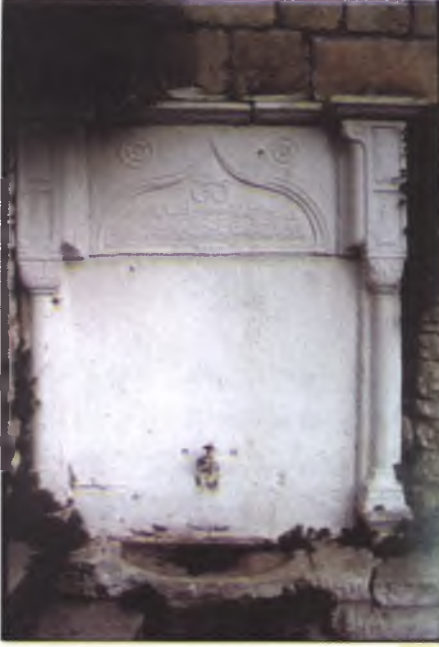
Fotoğraf 15 – Hacı Altmışdörtöglü Salih Çeşmesi.

Camii Kebir Mahallesi'nde, batıya meyilli, isimsiz dar bir sokağın Mehmet Şevki Caddesi'ne bağlandığı köşenin güneydoğu yanında yer alan eser, No:3'ün avlu duvarına bitişik vaziyettedir (fotoğraf: 15).

Kuzeydoğu-güneybatı yönünde dikdörtgen planlı çeşme, yekpare iri blok taşlardan inşa edilmiştir (çizim: 5).

Kuzeybatı yönündeki ön cephesi boyuna dikdörtgen bir görünüşe sahiptir. Düz yüzeyli büyük bir ayna taşı cephenin geneline hakimdir. Ayna taşı, her iki yanda bitkisel bezemeli başlıklara sahip birer sütunce ile sınırlandırılmış; sütuncelerin üzerine her biri ikişer panodan oluşan boyuna dikdörtgen birer plaster oturtulmuş, bunların arasındaki yüzeye ise profilli silmelerden ibaret dekoratif bir bileşik kaş kemer işlenmiştir. Üstteki panolar birer baklava dilimi, alttakiler de sürahi kabartmaları ile süslenmiştir. Kemer altına ne olduğu tam anlaşılamayan ancak başağa benzettiğimiz uzun saplı bir bitki tasvir edilmiştir. Kemer aynasında iki satırlık kitabe panosu bulunmaktadır ve bunun hemen üzerinde, karşılıklı birer hilal ve ortada bir yıldız motifi dikkat çekmektedir. Kemer köşeliklerine simetrik kabartılmış birer rozet kompozisyonu tamamlamıştır. Cephe, ön yüzü düz altı pahlı bir saçakla sınırlanmaktadır.

Tekne, yekpare blok taştan ön kenarı dışa bombeli bir şekilde kısmî derinlikte oyularak teşkil edilmiştir. Çeşme yüzeyi bütünüyle beyaz badanalıdır.

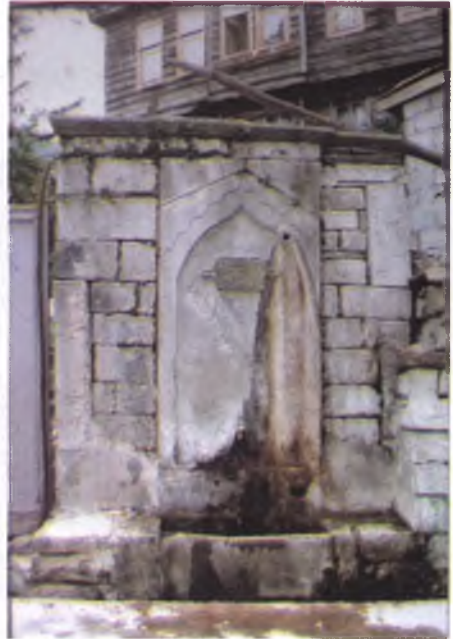
Fotoğraf 16 – Hacı Seyyid Ali Ağa Çeşmesi

Cünürye Mahallesi, Uluyaz Mevkiinde, No:24'ün sokağa cepheli avlu duvarına bitişik vaziyettedir(fotoğraf: 16).

Kuzeydoğu-güneybatı yönünde dikdörtgen bir plana sahiptir. Gövdesi kaba yonu taşlardan inşa edilmekle birlikte, ayna taşı yekpare blok levhadan hazırlanmıştır.

Gövdenin üst kenarları ön yüzü düz, altı pahlı kesilen blok taşlarla yapılmış saçaklarla sınırlıdır. Kuzeydoğu yönündeki ön cephenin ortasında, sathi derinlikte sivri kemerli bir nişle hareketlendirilmiş boyuna dikdörtgen bir ayna taşı bulunmaktadır. Kemer kavsi, C ve S kıvrımlı bir profille çevrelenerek yukarısına adeta üçgen alınlık oluşturacak biçimde iki parça blok taş yerleştirilmiştir. Kemer açıklığının arasındaki yüzeyde inşa kitabesi yer almaktadır. Kitabe levhası kısa kenarları incelemekle uzatılmış yatay bir pano şeklindedir. Kemer kavsinin batı kenarında bir taşma borusu ve ayna taşının alt seviyesinde günümüz malzemesinden imal bir lüle vardır. Kemer açıklığının önüne yekpare blok taşlarla yapılmış, kısa boylu, dikdörtgen prizmal bir tekne yerleştirilerek her iki yanı dinlenme taşı niteliğinde düzenlenmiştir.

Güneydoğu yandaki avluya yönelen cephe, duvar örgüsünden ibaret masif bir görünüş yansıtmaktadır. Cephenin yukarı seviyesinde doğu köşeye yakın konumla boyuna dikdörtgen bir pencere açıklığı, güney köşesine yakın konumla da yekpare küçük bir ayna taşı mevcuttur. Ayna taşının önünde yer alan tekne, diğer cephedeki ile benzer görünüştedir.

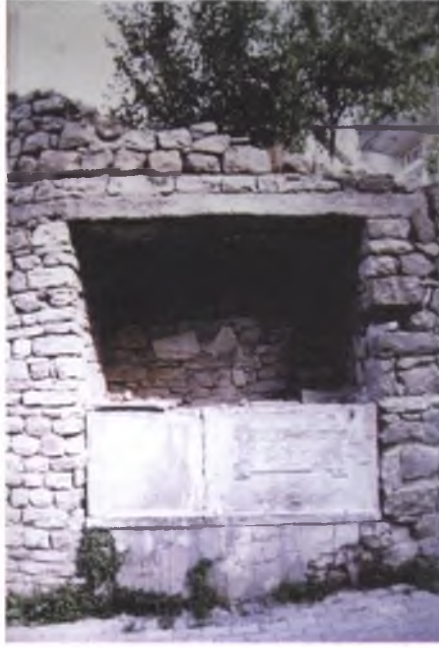
Fotoğraf 17 – Gülsüm Hanım Çeşmesi.

Camii Kebir Mahallesi'nde, M. Sabri Caddesi ile Rüştü Bey Sokağı'nın keşiştiği köşede yer alan eser (fotoğraf: 17), büyük ölçüde tahrip olmuş kitabesinden okunabildiği kadarıyla H.1321/M.1903 yılında Gülsüm Hanım tarafından yaptırılmıştır.

Çeşme, sokak duvarındaki boyuna dikdörtgen biçimi büyük bir niş içerisine oturtulmuş vaziyettedir. Biri doğu-batı, diğeri kuzey-güney yönünde dikdörtgen planlı birbirine bitişik iki hazne ünitesinden meydana gelmektedir. Her iki hazne de prizmal dikdörtgen gövdelidir. Yekpare iri bloklar halindeki kesme taşlardan inşa edilmiştir.

Kuzeydeki ilk hazneye ait doğu kenarın güneyinde, duvara irtibatlı bir boru vardır. Muhtemelen borudan gelen su, ilk bu hazneye akmakta, haznenin güney kenar altındaki delikten de ikinci hazneye geçmekteydi. İkinci haznenin batıya

yönelen ön yüzünde iptal edilmiş bir boru mevcuttur. Bu haznenin cephesinde, enine dikdörtgen biçiminde kitabe panosu yer alır. Panonun köşelerine de küçük birer kare çerçeve yerleştirilmiştir. Bunun dışında herhangi bir süsleme unsuru taşımayan çeşme bakımsız bir haldedir.

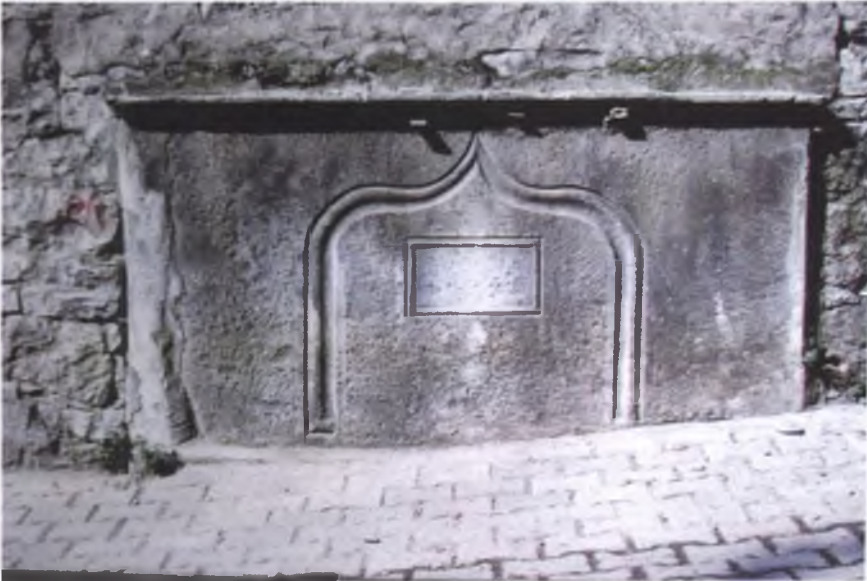
Fotoğraf 18 – Atilla Gürsoy Caddesi I No.lu Çeşme.

Yukarı Hatıptağı Mahallesi, Dr. Atilla Gürsoy Caddesi'nde, No:32'nin caddeye cepheli avlu duvarı altında kalmış vaziyettedir (fotoğraf: 18).

Kitabesi bulunmayan eser, mimari özelliklerinden hareketle 20. yüzyıl başlarına tarihlendirilebilir.
