Doğal Tehlikelerin Değerlendirilmesine Bir Örnek: Taşova

An example of assessment on natural hazards: Taşova, Amasya, Turkey

Tevfik Erkal^{1*}, Şerafettin Ateş²

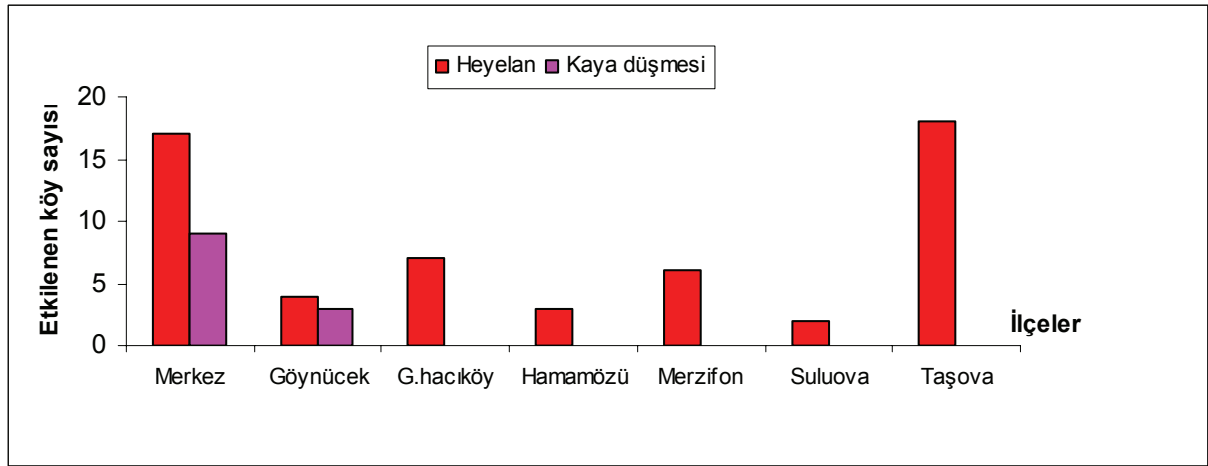
Kütle hareketlerinin neden olduğu mesken hasarlarının illere göre dağılım yüzdelerine bakıldığında %0.40 lık bir değerle Amasya İli 29. sırada yer almaktadır (Şahin, 1991). Afet İşleri Genel Müdürlüğü'ne göre 1971-1989 yılları arasındaki etkili heyelânların %65 i ilkbaharda meydana gelmiş, en sık mart ayında vuku bulmuştur (Ateş vd., 2006). İl geneli ile kıyaslandığında Taşova İlçesi, heyelânların en yoğun olarak gözlemlendiği ve bu olaydan etkilenen köy sayısının en fazla olduğu ilçedir (Şekil 6).

Şekil 6: Amasya'nın ilçelerinin heyelân ve kaya düşmesi türü kütle hareketlerinden etkilenen köylerin ilçelere göre dağılımı (Ateş vd. 2006).

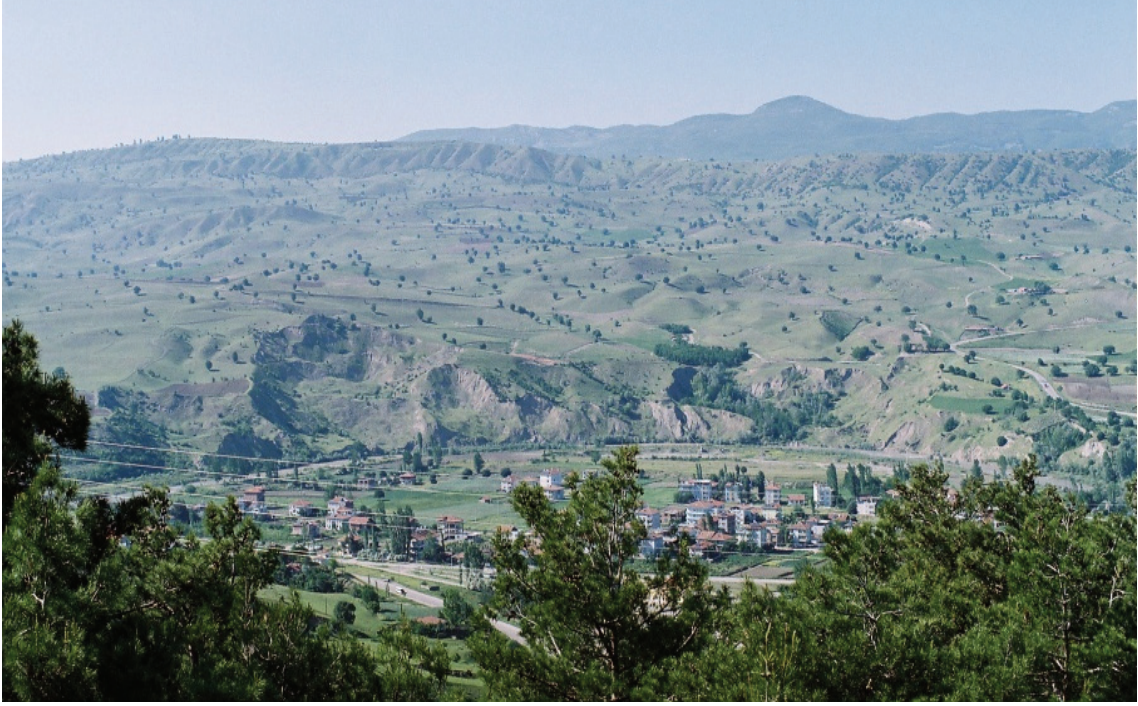
Foto 1: Taşova yakınında eski ve yeni kütle hareketlerinin görüldüğü alan. Yeşilirmak Nehri'nin çarpak oluşturduğu bu kesimde dönel karakterli güncel kütle hareketleri (heyelânlar) meydana gelmektedir. Geri planda görülen dikliğin arkasında ise Kuzey Anadolu Fayı'nın geçtiği vadi yer almaktadır. Fotoğraf güneyden kuzeye doğru alınmıştır.

Taşova İlçesi, Yeşilirmak Nehri'nin kuzey kenarında, kumtaşı-çamurtaşı arakatlı, gevşek tutturulmuş çakıltaşlarından oluşan yamaçlar ve sözkonusu bu akarsuyun vadi tabanında, akarsu taşkın çökelleri üzerinde kurulmuştur. İlçe son yıllarda vadi tabanında, taşkın çökelleri üzerinde hızla gelişmeye ve büyümeye devam etmektedir (Foto 1).

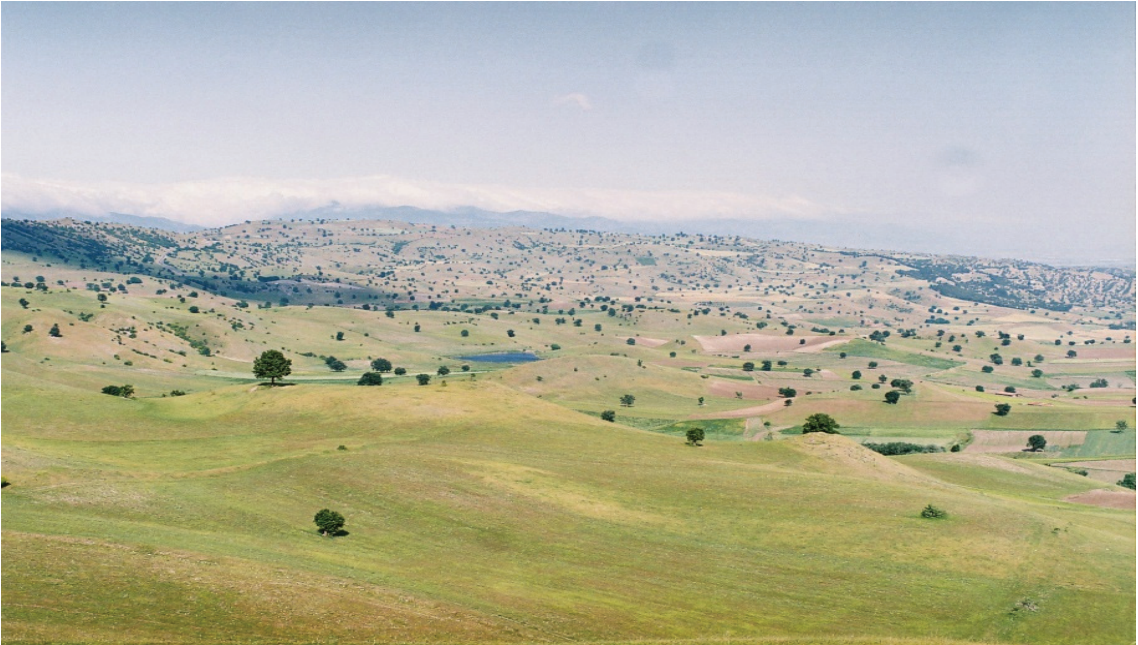
Foto 2: Foto 1 de görülen araziye, batıdan doğuya doğru yakından bakış. Burası Taşova kuzeybatısında, içinden eski Taşova-Amasya karayolunun geçtiği, heyelân basamakları ve heyelan göllerinin bulunduğu eski heyelân alanıdır.

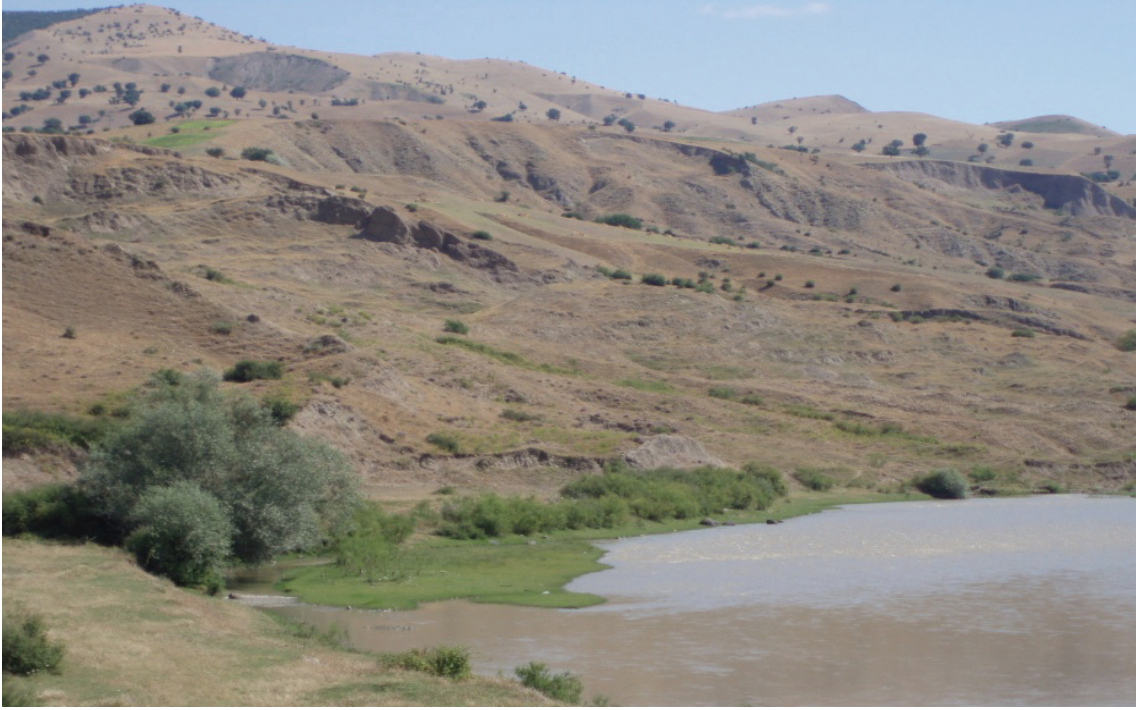
Bu alanda, Yolaçan köyü kuzeyinde meydana gelen heyelândan, eski Amasya-Erbaa karayolu kullanılmayacak derecede zarar görmüştür (Foto 3).

Foto 3: Yeşilirmak Nehri'nin çaprak oluşturduğu yerde meydana gelen dönel karakterli güncel kütle hareketlerinin yakından görünümü. Geri plandaki tepeler Foto 2 de görülen eski heyelân basamaklarıdır.

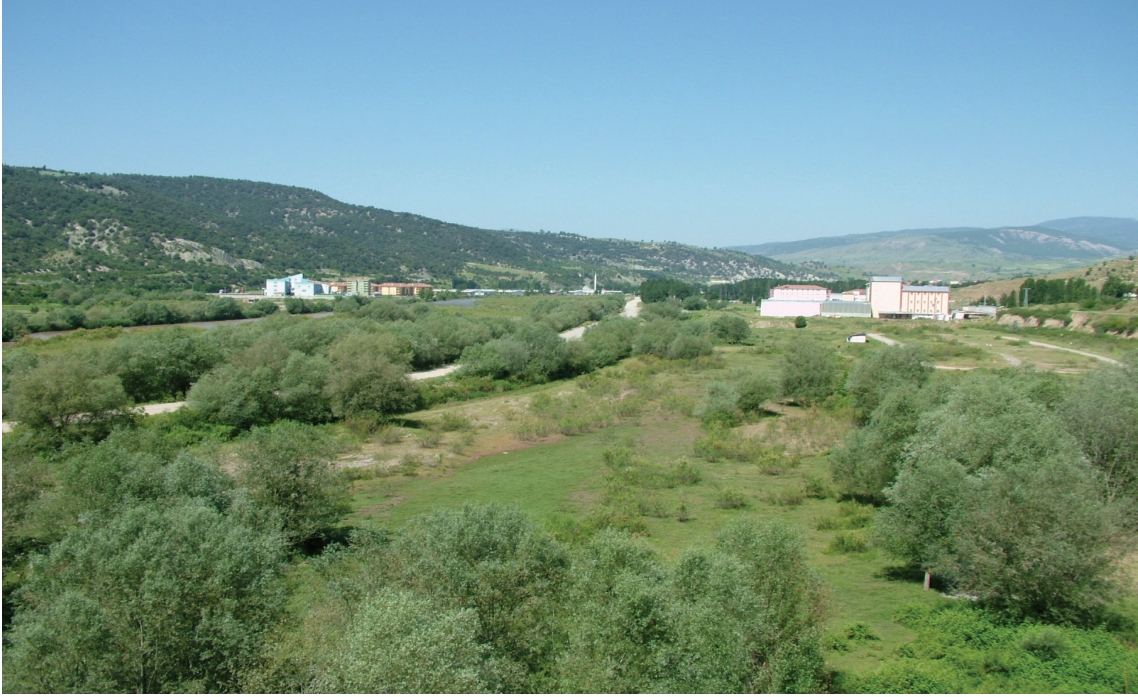
Yağmurların ve kar erimelerinin fazlaca olduğu bahar aylarında ilçenin kısmen taşkın yatağında kalan, kısmen taşkın alanındaki kuzey bölümü, yükselen su düzeyine bağlı olarak sel suları altında kalmaktadır. Bu sırada, ilçenin kuzey kesimini örneğin Yeşilirmak Nehri'nin kuzey kenarındaki doğal levesinin hemen ardında bulunan ilçe pazaryerini sular basmakta, ilçenin kuzey kesimi sel suları ile kaplanmaktadır. Ancak yaşanmış son sel-taşkın olayından bile ders alınmamış, hatta taşkın alanı içinde, yatağın hemen kuzey kenarına bölge yatılı okulu, güney kenarına ise devlet hastanesi inşa edilmiştir (Foto 4).

Foto 4: Taşova’da, ilçenin yakın doğusunda Yeşilırmak Nehri’nin taşkın alanında inşa edilmiş yapılar. Solda Taşova Devlet Hastanesi, sağda ise YİBO (Yatılı İlköğretim Bölge Okulu). Fotoğraf doğudan batıya doğru alınmıştır.

İkinci seçenек ise Taşova'nın şimdiki konumuna göre, yaklaşık 2 km güneyindeki Güvendik Köyü'nün bulunduğu (Foto 4'de Taşova Devlet Hastanesi'nin gerisinde görülen) yüksek alana taşınmasıdır. Buranın Taşova'nın mevcut konumuna uzak olmasına karşın topoğrafik olarak yüksek bir alan olması nedeniyle iklim açısından Taşova'dan göreceli daha sert koşulların egemen olduğu, fakat zemin koşulları itibarıyla daha dayanımlı kayaların yüzeylemesi nedeniyle güvenlidir. Tersakan Formasyonu üzerinde bulunan bu alan deprensellik, kütle hareketleri ve taşkın açısından olumludur. Bu alanın tercih edilmesi, yerleşmenin bu alana kaydırılması yüksek bir maliyete karşın daha olumlu olacaktır.
