# Geleneksel Kır Meskenlerinde Mimari Degradasyon: Sinop İli Örneği

*Architectural degradation in traditional rural houses: A case study of Sinop*

Mutlu Kaya\*<sup>a</sup>

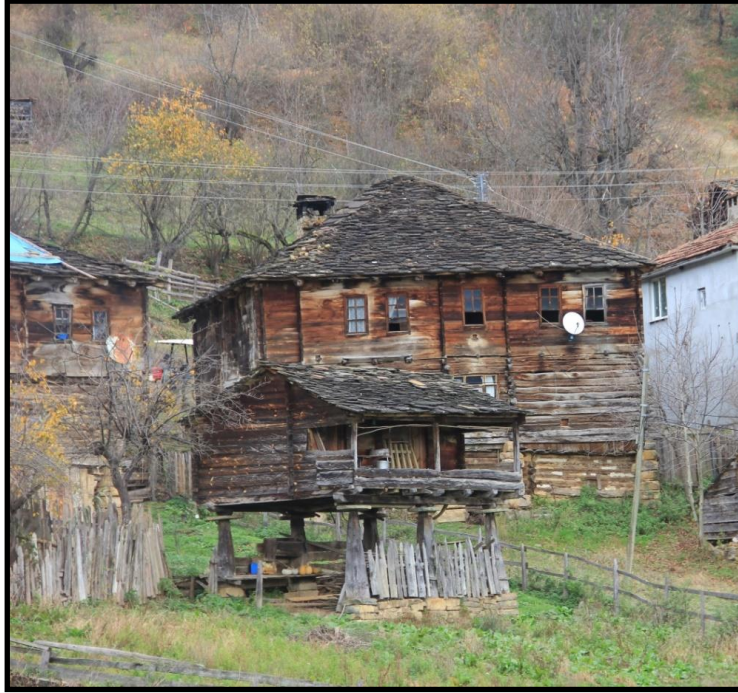
Sinop ili genelinde yakın çevreden temini kolay olması ve bol bulunması münasebetiyle evlerin büyük çoğunluğu ahşap malzeme kullanılarak yapılmıştır. Ahşap, temelde ve çatıda taş malzeme ile tamamlanmıştır (Foto 1).

**Foto 1.** Sinop yöresinde ahşap-taş malzeme birlikteliğiyle inşa edilmiş geleneksel kır meskeni ve aynı özelliklere sahip köy ambarı (Kurtköy/Ayancık)

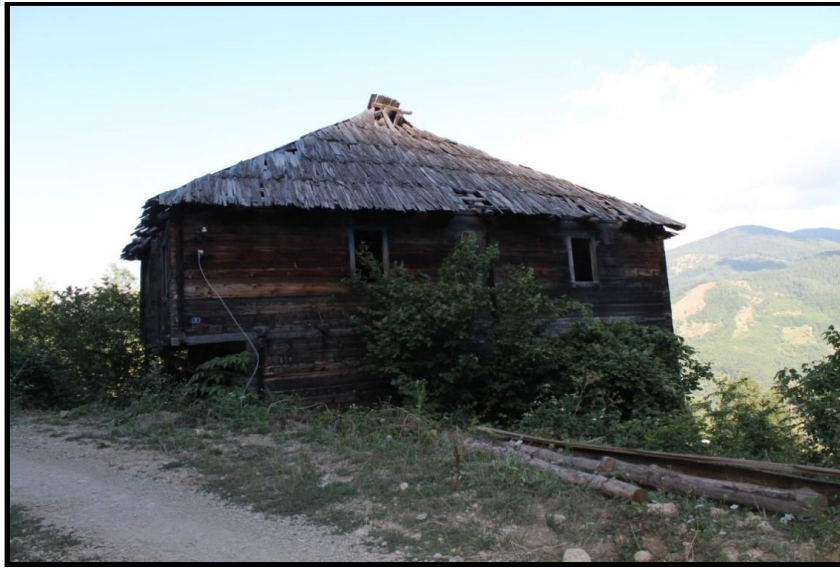
**Foto 2.** Çatı örtüsü olarak pedavra adı verilen ahşap malzemenin kullanıldığı eski bir köy camisi (İnaltı Köyü/Ayancık).

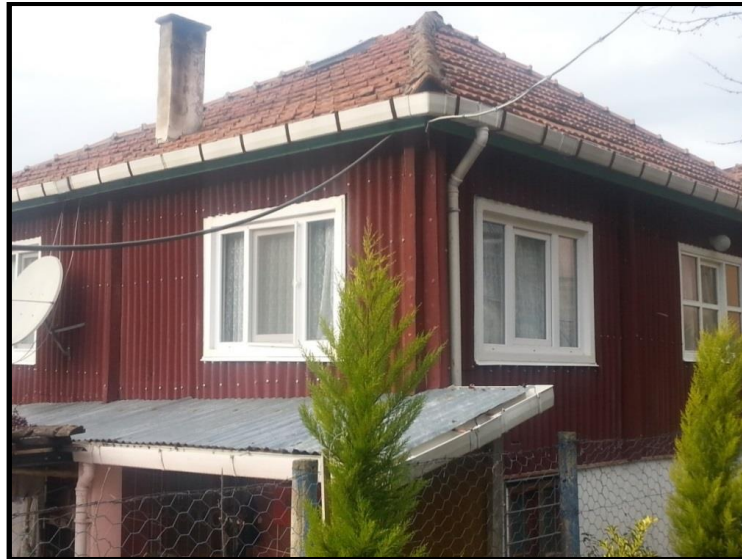
Yapılarda kullanılan malzemeler birbiri ile uyumlu olmak zorundadır. Bu uyumu taşımayan malzemelerle yapılan onarımlar meskenler için faydadan çok zarar getirmektedir. Mesela evlerin eskiyen ahşap pencere elemanlarının PVC (Poli Vinil Clorür) malzeme ile yenilenmesi evlerin içindeki hava dolaşımını olumsuz etkilemekte ve ahşap malzemenin hızlı bozulmasına neden olmaktadır (Foto 3).

**Foto 3.** Ahşap evlerde pencere elemanı olarak PVC sistemin kullanımı (Yenigüler Köyü-Ayancık)

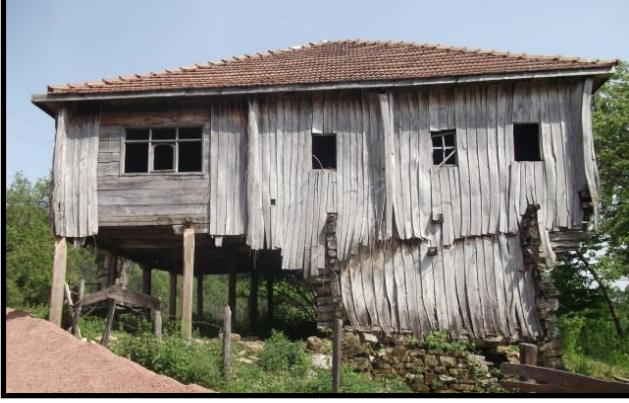
Ahşap malzemeye erişimin kolay olduğu dönemlerde evlere dış cephelerden soğuk havanın girişini engellemek amacıyla yine ahşap malzeme kullanılarak dış cepheler kapatılmıştır (Foto 4).

**Foto 4.** Dış cephe kaplaması olarak ahşap malzeme kullanılan bir konut (Doğanlı Köyü/Ayancık)

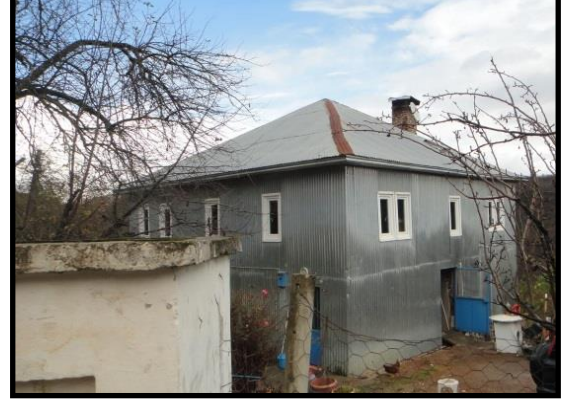
**Foto 5.** Çatısı ve dış cephesi sac örtü ile kaplanmış, pencereleri PVC sistemle değiştirilmiş bir konut (Akören Köyü/Ayancık)

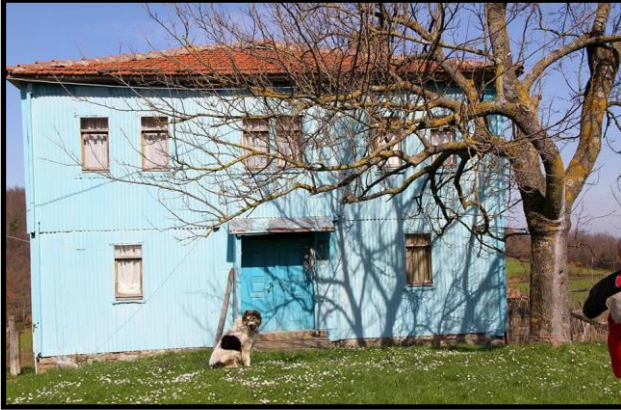
**Foto 6.** Dış cephesi sac örtüyle kaplanmış bir konut (Akçaçam Köyü /Erfelek).

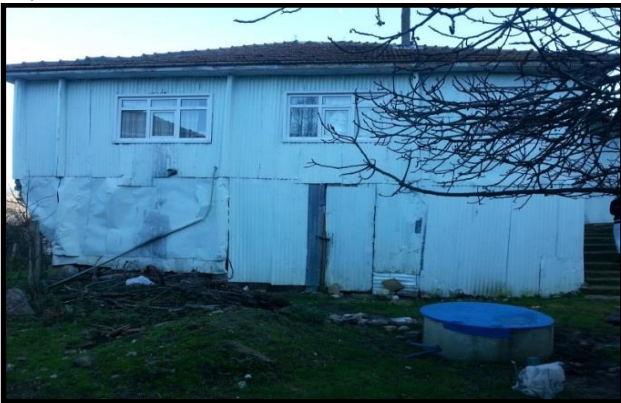
**Foto 8 ve 9.** Evin dış cephesindeki kaplama malzemesi de ekonomik seviyeye göre değişmektedir. Ekonomik durumu elverişli olanlar kaplama için sac malzeme kullanırken (solda-Yusuflu Köyü/Türkeli) ekonomik durumu elverişli olmayanlar plastik malzeme tercih edebilmektedir (sağda- Karakestane Köyü- Ayancık)

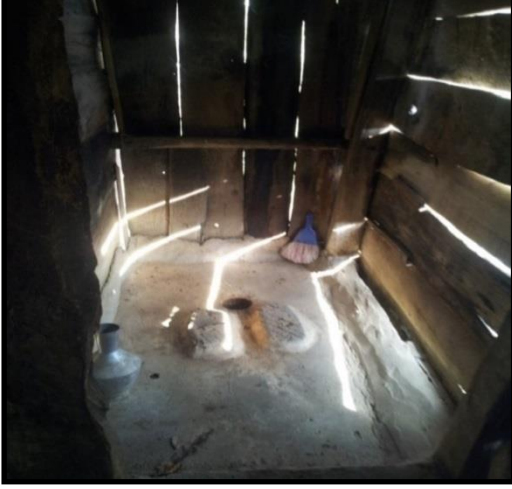
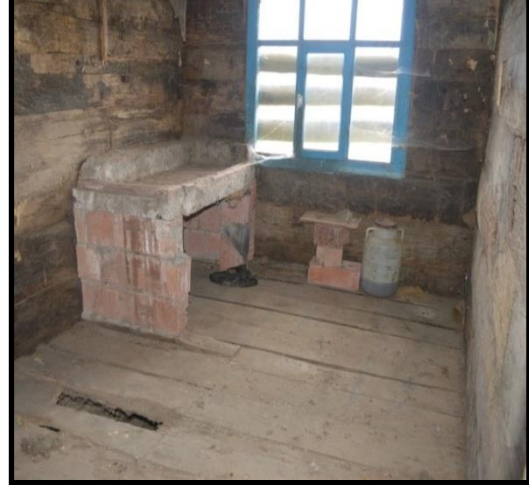
Mesken içindeki onarımlarda özellikle ıslak zeminlerde kullanılan yapı malzemesinin sisteme uygun olup olmadığı hesaba katılmadan yapılan onarımlar yapı fiziğini olumsuz etkilemekte ahşap yapıya binen ağırlığı arttırdığı için çabuk deforme olmasına neden olmaktadır (Foto 10, 11).

**Foto 10 ve 11.** Tuvalet ve banyo gibi ıslak zeminlerde yapılan tadilatlarda betonarme malzeme kullanılırken yapı fiziği dikkate alınmalı, yapının taşıyamayacağı ağırlıkta malzeme kullanımı tahribatı hızlandırmaktadır (Ayancık).

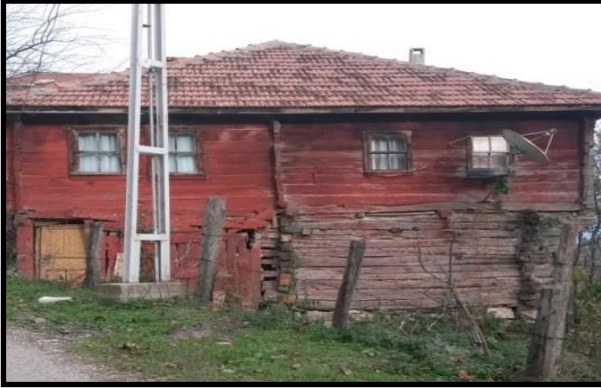
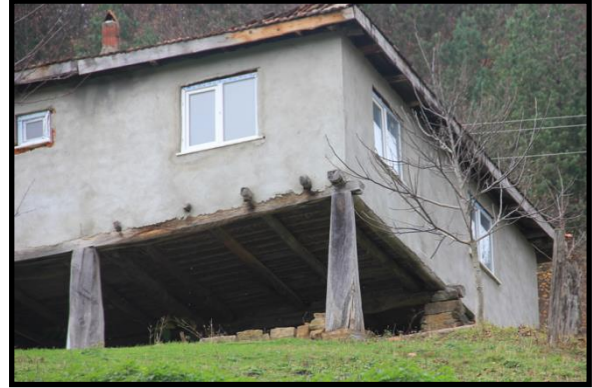
Bazı mekânlarda kullanılan ahşap döşemelerin üzerine şap dökülmesi, çimento kullanılarak sıva yapılması, malzemenin bünyesine uygun olmayan boyalar ile boyanması vb. hatalar malzeme ömrünü kısaltmaktadır (Foto 12, 13) (Perker, 2010: 95).

**Foto 12 ve 13.** Ahşap yapıların dış cephelerinin gelişigüzel malzeme kullanılarak boyanması (Solda - Dolay Köyü/Ayancık) ya da ahşap malzemenin çimento ile sıvanması (Kurtköy/Ayancık) konutların ömrünü kısaltmaktadır.

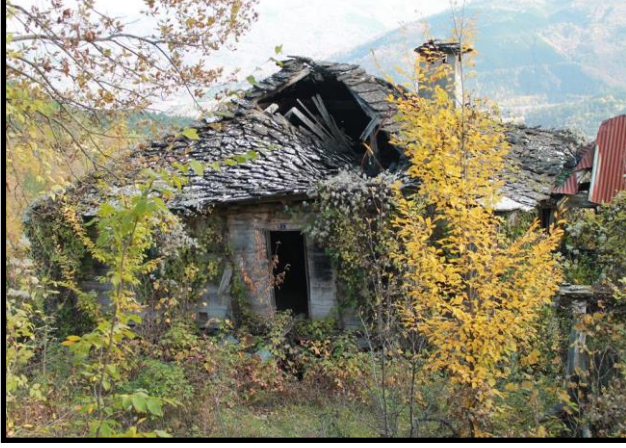
**Foto 14.** Terkedildiği için bakımsız kalan ve sonrasında çatısı çöken bir köy evi (Babaçay Köyü/Ayancık)

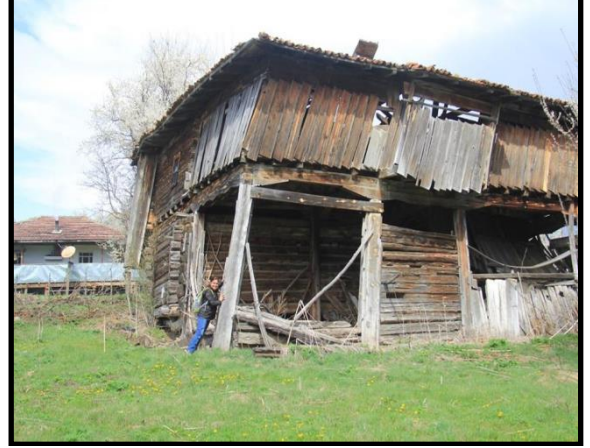
**Foto 15.** Yapı fiziği bozulduğu için yıkılmak üzere olan bir köy evi (Boyabat)

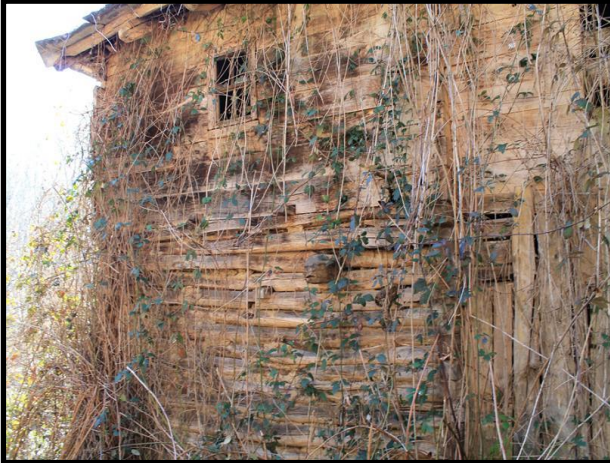
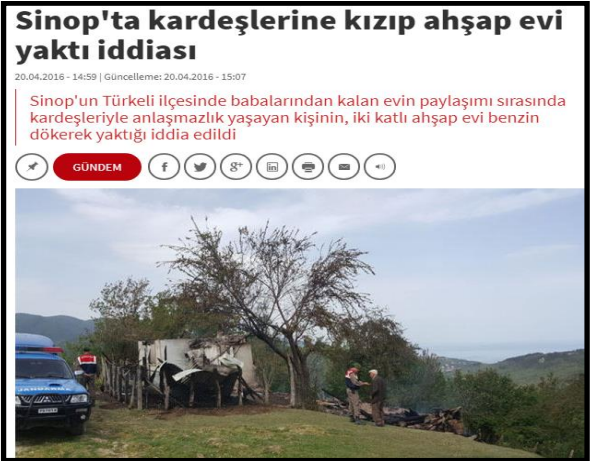
Tarım arazilerinin ve konutların miras yoluyla parçalanması sonucu evler üzerinde birçok kişinin hak sahibi olması da beklenenin aksine ilgisizliği arttırmaktadır. Özellikle büyükşehirli göç edenler ekonomik kriz ya da doğal afetlere karşı köylerini bir sigorta olarak görmekte bu sebeple köylerinden tamamen çekilmeyi doğru bulmamaktadır. Bu durum zaman zaman kardeşler ya da hak sahipleri arasında anlaşmazlıklara yol açarak evlerin bakımsızlık miktarını arttırmaktadır (Foto 16, 17).

**Foto 16 ve 17.** Miras anlaşmazlıkları ve araziler üzerinde çoklu hak sahipliği evlerin bakımsız kalmasına (solda) (Büyükdüz Köyü/Ayancık) ya da tahrip edilmesine neden olabilmektedir (sağda) (Gaziler Köyü/Türkeli).

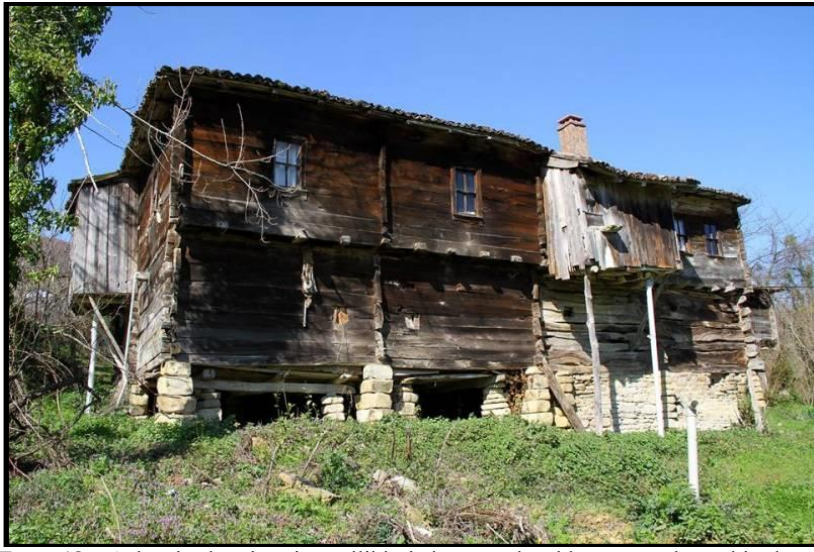
**Foto 18.** Geleneksel mimari özellikleri korunarak ekleme yapılmış bir konut (Akçaçam Köyü /Erfelek)  
**Kaynak:** Halil Önceler

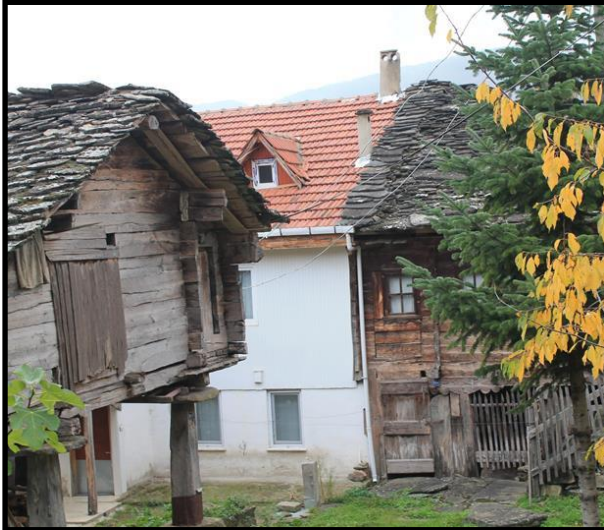
**Foto 19 ve 20.** Bir bölümü geleneksel mimari (malzeme) ile diğer bölümü modern mimari (malzeme) ile inşa edilmiş kırsal konutlar (Bakırlı Zaviye/Ayancık-Karabey Köyü/Türkeli)

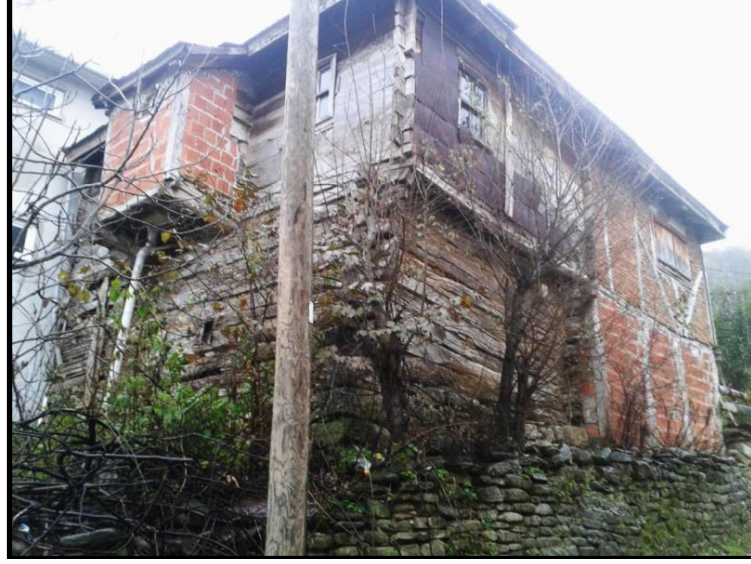
Meskenlere yapılan eklemeler daha çok ıslak zeminlerde meydana gelmekte evlere banyo ve tuvalet eklenmektedir (Foto 21). Doğru yapı malzemesi kullanılmadan yapının sistemini gözardı ederek yapılan eklemeler yapı statüğünü ve özellikle taşıyıcı sistemleri geri dönüşü olmayacak şekilde etkilemekte ve ahşap kültür varlıklarımızın gelecek kuşaklara aktarılmasını riske sokmaktadır (Ekinci ve Arpacıoğlu, 2004).

**Foto 21.** Konutlarda ahşap malzeme üzerine yapılan tuvalet ve banyo gibi eklemeler yapı statüğünü olumsuz etkilemektedir (Pazarcık Köyü/Ayancık).

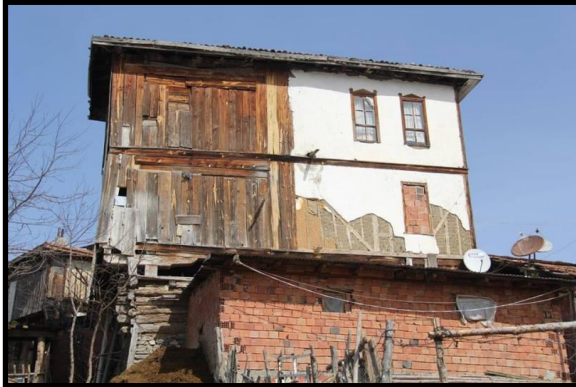
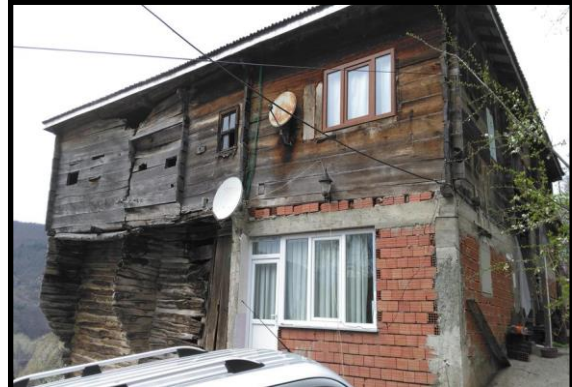
Değişen yaşam koşulları geleneksel konutların bazı mekânlarının ve yapı bileşenlerinin iptal edilmesi sonucunu doğurmuştur. Odaların kullanım durumlarının değişmesiyle bazı kapı ve pencereler iptal edilmektedir (Foto 22). Hayvancılık faaliyetlerinin azalmasıyla evlerin alt katlarındaki ahırlar ve hayat altı adı verilen bölümler farklı birimlere dönüştürülmüştür. Kimi evlerde bu bölümler odalara dönüştürülerek kullanıma açılmıştır (Foto 23).

**Foto 22 ve 23.** Konutlardaki birimlerin farklı amaçlarla kullanılmaya başlanması ve yapılan eklentiler bazı birimlerin iptal edilmesine neden olmaktadır. Bu iptal edilen birimler modern malzeme ile kapatıldığı için farklı bir görünüm arz etmektedir (Solda/Boyabat)

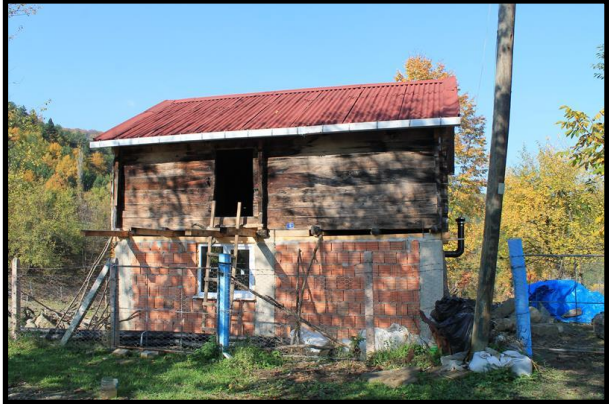
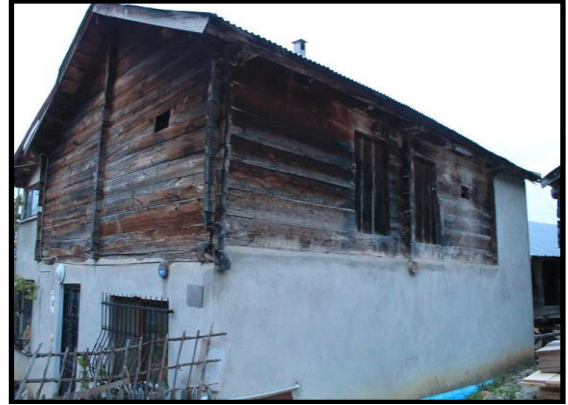
Mevcut projeler köylülerin ihtiyacına cevap vermemektedir bu sebeple yeni konut inşası için İl Özel idaresinin projeleri genel olarak kullanılmamaktadır. Yeni proje çizdirmenin maliyeti altına girmek istemeyen ve bürokratik işlemlerle uğraşmak istemeyen birçok köylü izinsiz tadilat yapmakta ya da kendince farklı çözümler üretmektedir (Foto 26 ve 27).

**Foto 26 ve 27.** Yörede geleneksel mimarinin en önemli sembollerinden olan köy ambarlarının hava akımının sağlanması amacıyla boş bırakılan alt kısımları modern malzeme ile kapatılarak konuta çevrilmektedir (Solda-Babaçay Köyü/Ayancık) (Sağda- Bakırlı Zaviye Köyü/Ayancık).

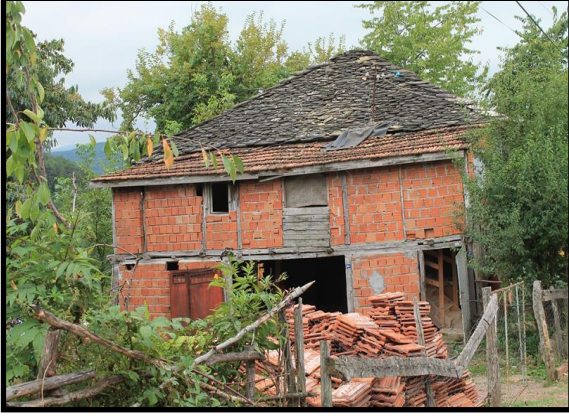
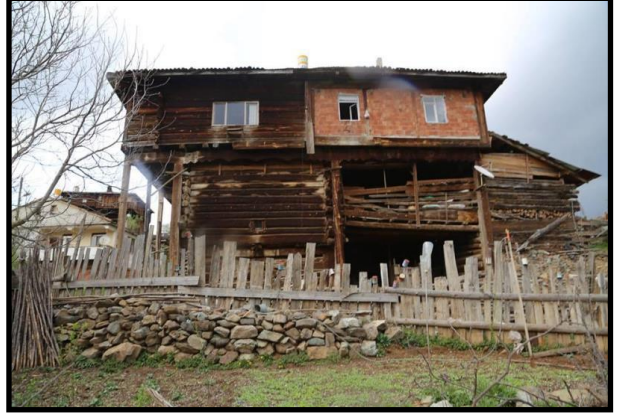
**Foto 28 ve 29.** Ahşap iskelet üzerine yeni yapı malzeme olarak tuğla kullanılması yapının fiziğini olumsuz etkilemekte ve ahşap malzemenin deforme olmasına neden olmaktadır (Solda- Doğanlı Köyü/Ayancık)(Sağda- Kovaçayır Köyü/Boyabat) (Kaynak: Ahmet Küçükbaş).

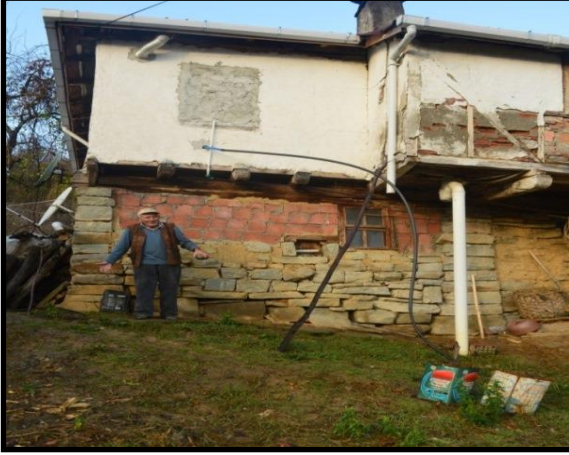
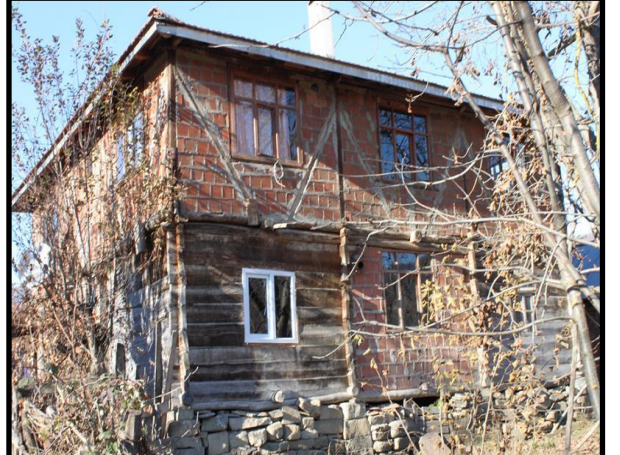
**Foto 30 ve 31.** Geleneksel yapı malzemesine ulaşım güçlüğü nedeniyle konutlarda tahrip olan kısımlarda modern yapı malzemesi kullanılmaktadır (Solda-Boyabat) **Kaynak:** Anonim (Sağda-Gürsöktü Köyü Ayancık).

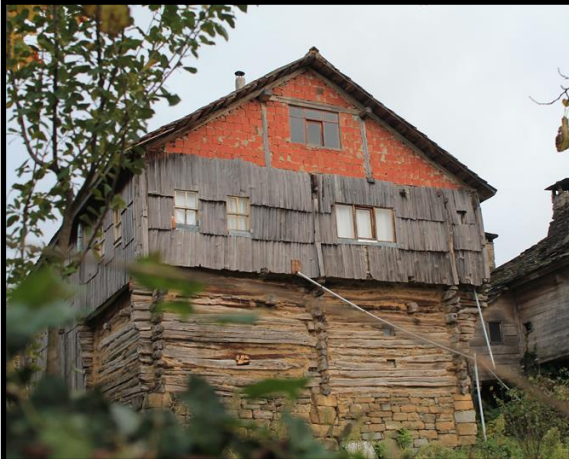
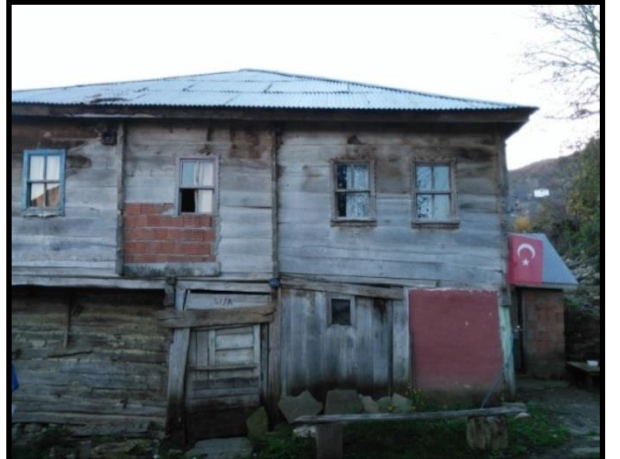
**Foto 32 ve 33.** Geleneksel yapı malzemesi ve ustalara erişim güçlüğü küçük ya da büyük fark etmeksizin konutlara yapılan müdahalelerde modern malzeme kullanımı sonucunu doğurmaktadır (Solda- Bakırlı Zaviye Köyü/Ayancık) (Sağda- İnaltı Köyü/Ayancık).

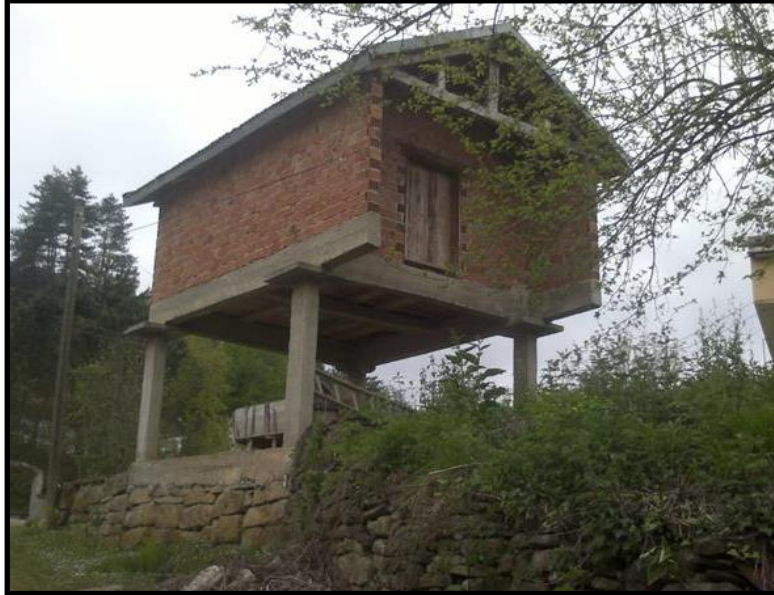
Geleneksel mimarinin bozulmadan devam edebilmesi için gerekli olan ahşap ve taş malzeme yörede hem pahalı hem de zor temin edilen malzemeler haline gelmiştir. İnsanlar konutların inşa ve onarım malzemelerini öncelikli olarak ekonomik durumlarını göz önünde bulundurarak seçmeye başlamıştır (Foto 35 ve 36).

**Foto 35.** Tamamıyla modern yapı malzemesi kullanarak geleneksel biçimde inşa edilmiş bir köy ambarı (Yenikonak-Otmanlı Köyü/Ayancık).

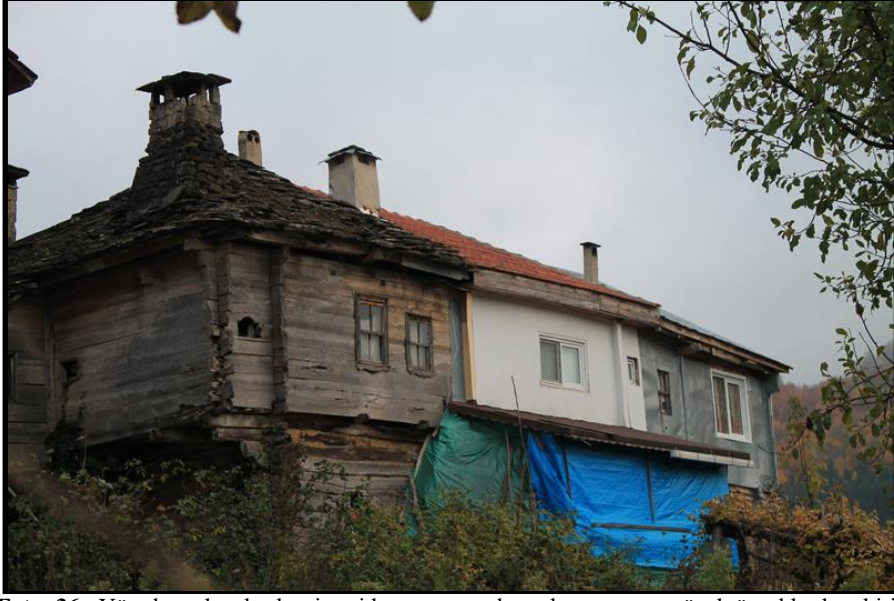
**Foto 36.** Yörede geleneksel mimaride yaşanan degradasyona en güzel örneklerden biri: Genişletme ve tamirat çalışmaları geçiren ve her seferinde farklı malzeme kullanılan bir kırsal konut. *Solda* ahşap duvar ve pencere ile taş çatı örtülü geleneksel mimari özellikleri taşıyan bölüm. *Ortada*, Marsilya tipi kiremit ile örtülü ve plastik malzeme ile dış cephe kaplaması yapılmış, pencereleri PVC olan bölüm. *Sağda*, sac çatı örtüsü kullanılmış ve sac malzeme ile dış cephe kaplaması yapılmış, pencerelerin bir kısmı ahşap bir kısmı PVC malzeme olan bölüm (Bakırlı Zaviye/Ayancık).
